## 1. IDENTIFICATION DU BÂTIMENT

| Adresse | 1, rue Boucher |
| Ville ou Municipalité | Sorel-Tracy |

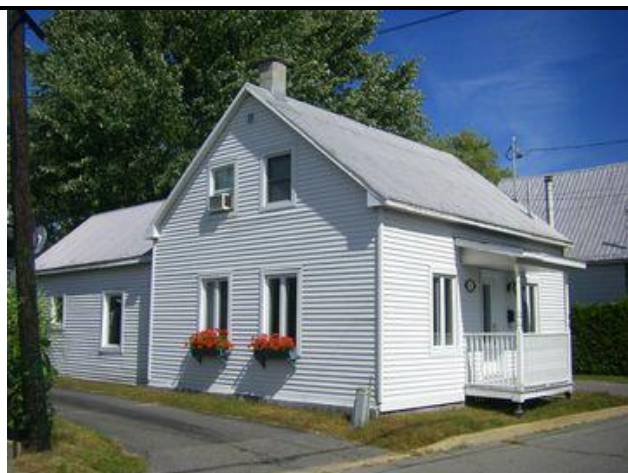
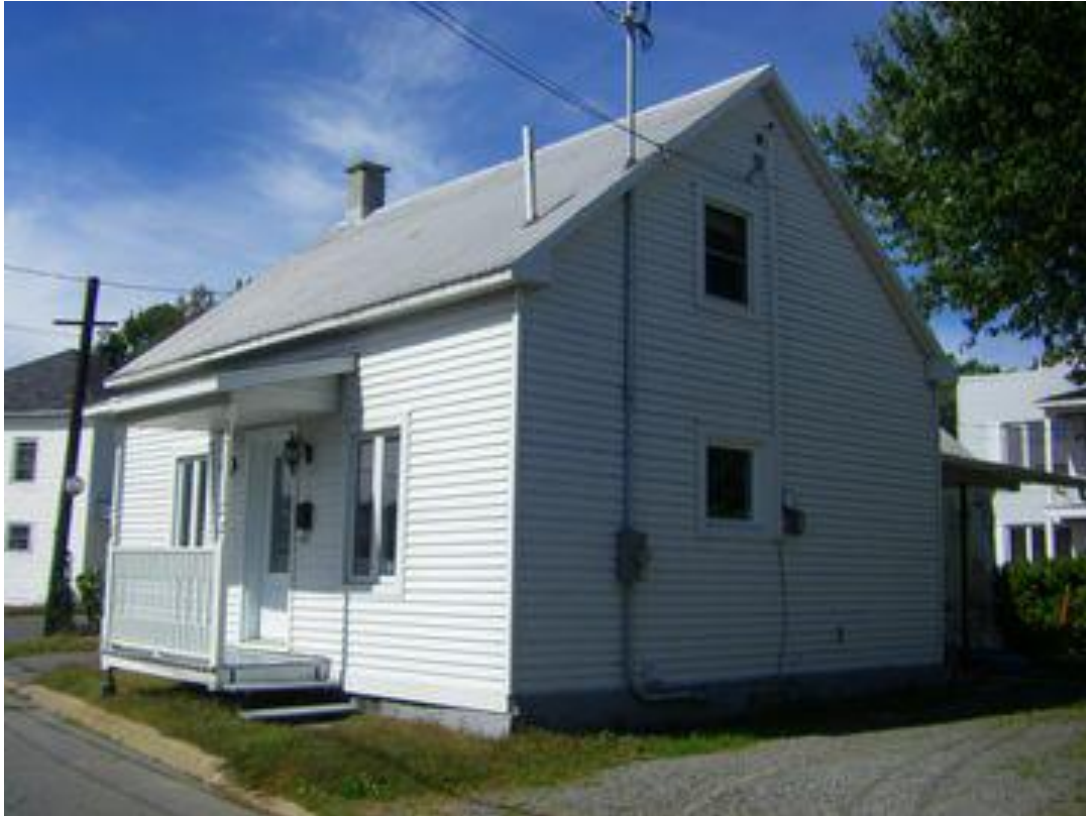
| Type architectural | Vernaculaire américain | | |
| État physique (2013) | Bon état | | |
| Matériaux extérieurs | Parement de vinyle, tôle profilée | | |
| Altérations affectant l'authenticité | La résidence a subi de nombreuses modifications qui demeurent toutefois de nature réversible, dont le changement des revêtements des façades et du toit ainsi que les portes et fenêtres. | | |

Le 1, rue Boucher présente une valeur patrimoniale moyenne reposant essentiellement sur son architecture typique du début du XXe siècle. Ce cottage vernaculaire américain possède la forme générale évoquant ce style architectural : le volume est intact ainsi que l'emplacement des ouvertures. Cependant, les changements de matériaux apportés au bâtiment contribuent à diminuer la valeur patrimoniale qui pourrait toutefois être revue à la hausse. Finalement, cette propriété est implantée sur la rue Boucher, une voie ancienne de la ville.

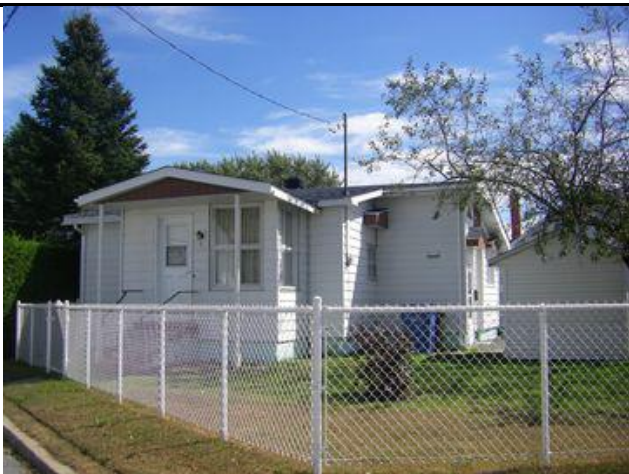
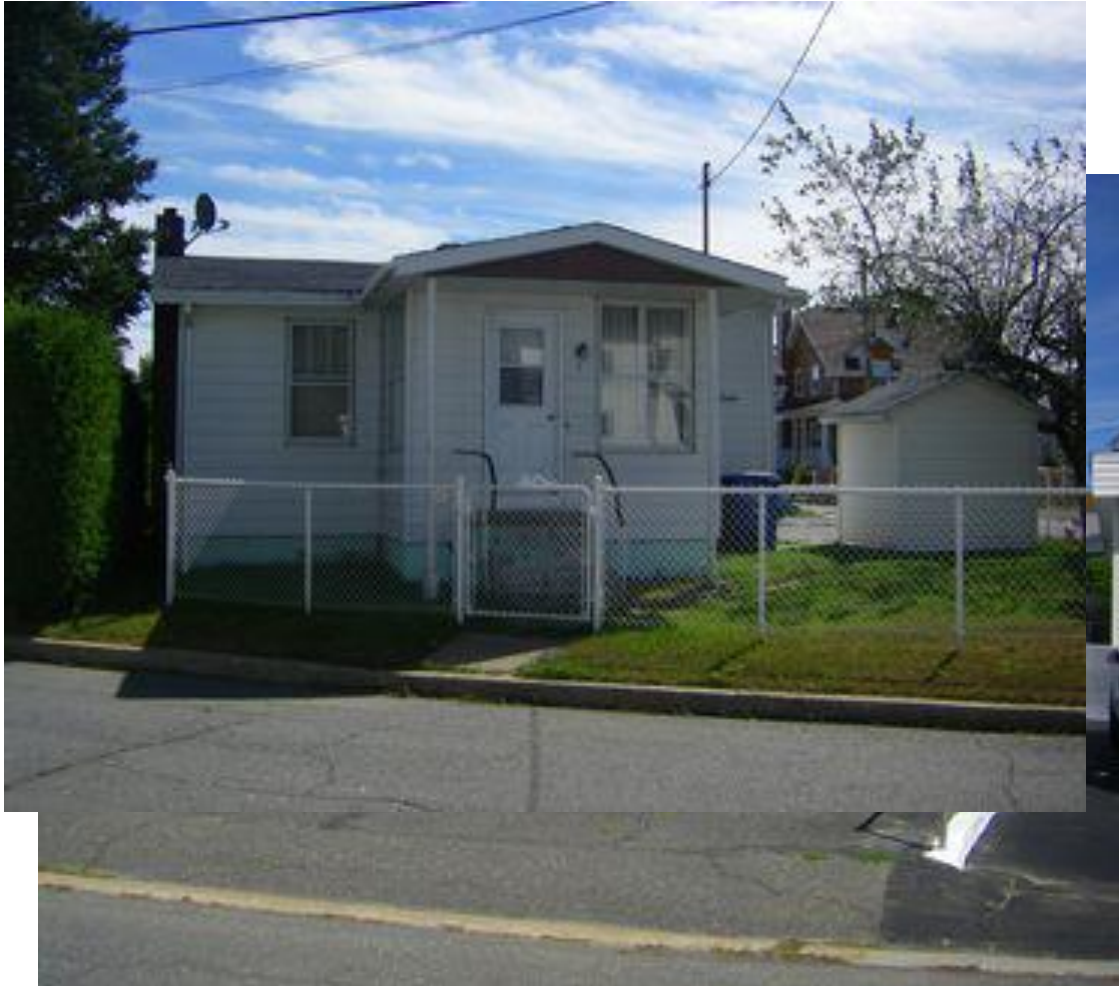
| Adresse | 2, rue Boucher | |

| Type architectural | Bungalow | | |
| État physique (2013) | Bon état | | |
| Matériaux extérieurs | Parement de métal à clins, bardeaux d'asphalte | | |

Cette résidence unique possède un plan irrégulier et des pentes de toit diverses. Elle ne colle à aucun style architectural en particulier. Sa valeur patrimoniale tient essentiellement à sa position dans la partie ancienne de la ville, à l'intersection de deux voies publiques anciennes près du fleuve.

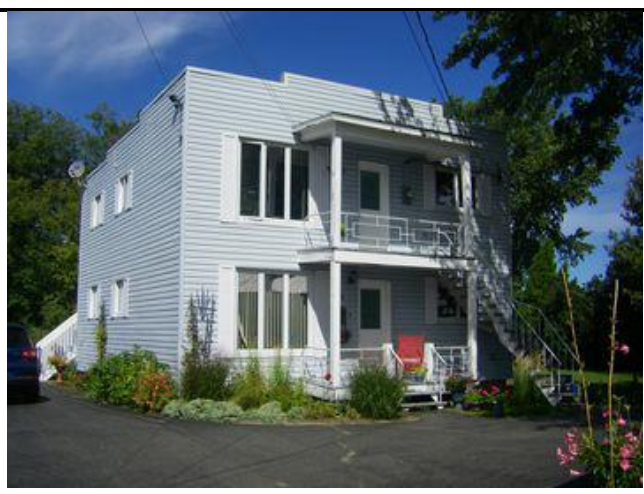
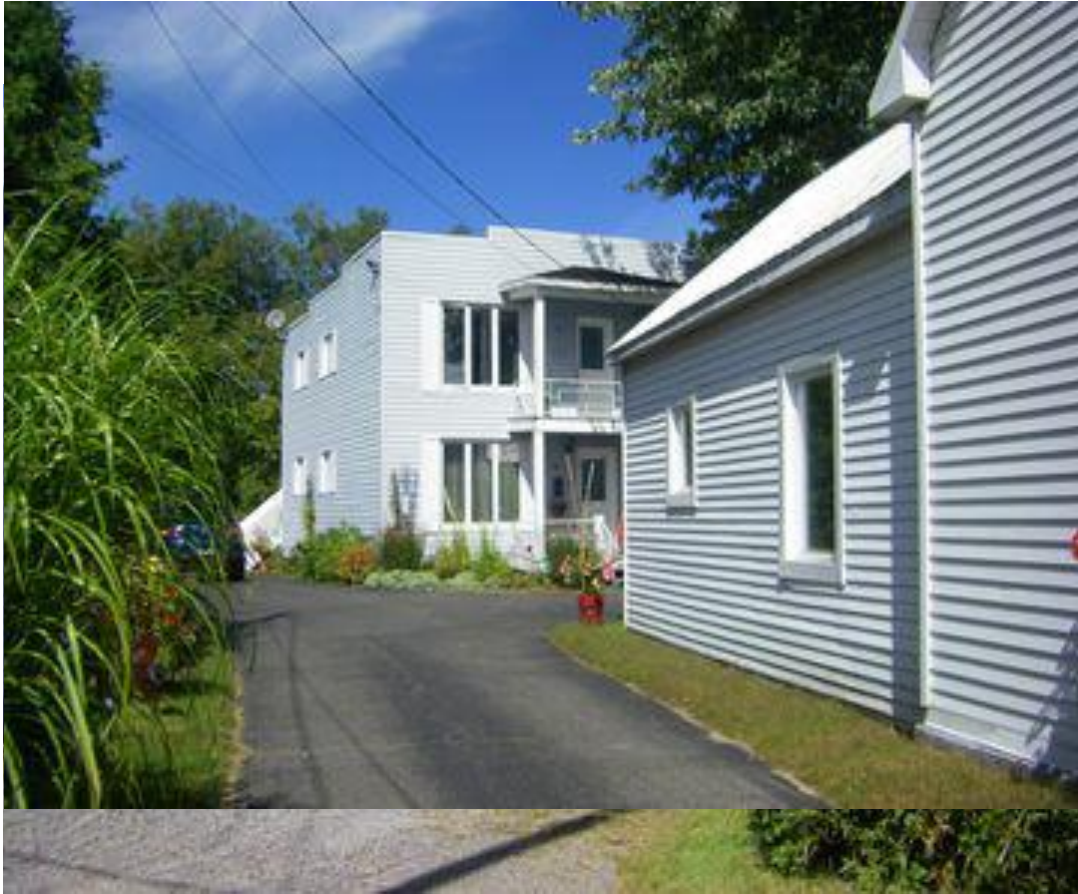
| Adresse | 3, rue Boucher |

| Type architectural | Boomtown | | |
| État physique (2013) | Bon état | | |
| Matériaux extérieurs | Parement de vinyle, membrane | | |
| Altérations affectant l'authenticité | La résidence a subi de nombreuses modifications qui demeurent toutefois de nature réversible, dont le changement des revêtements des façades ainsi que les portes et fenêtres. | | |

Cette demeure possède une valeur patrimoniale moyenne en raison de son architecture et de sa position. En effet, cette propriété est implantée sur un terrain situé près du fleuve et de manière particulière, derrière une résidence. Son volume intact, son toit en gradins ainsi que la distribution symétrique des ouvertures, nous permettent de la lier au style Boomtown populaire au début du XXe siècle. Il s'agit plus spécifiquement d'un duplex avec escalier extérieur. Cependant, le changement de tous les matériaux lui donne une apparence contemporaine, ce qui contribue à diminuer la valeur patrimoniale qui pourrait toutefois être corrigée à la hausse.

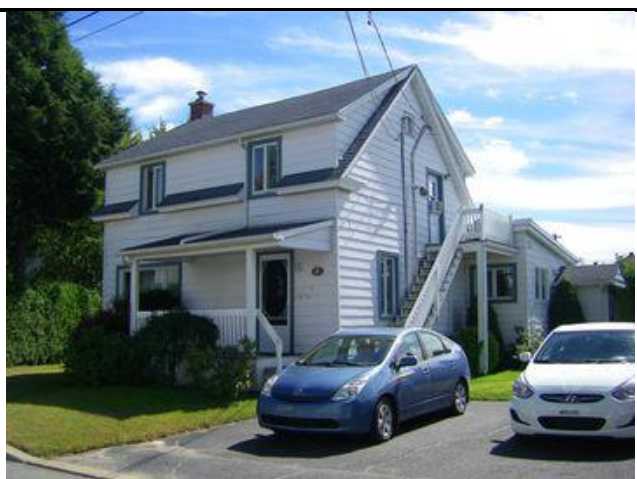
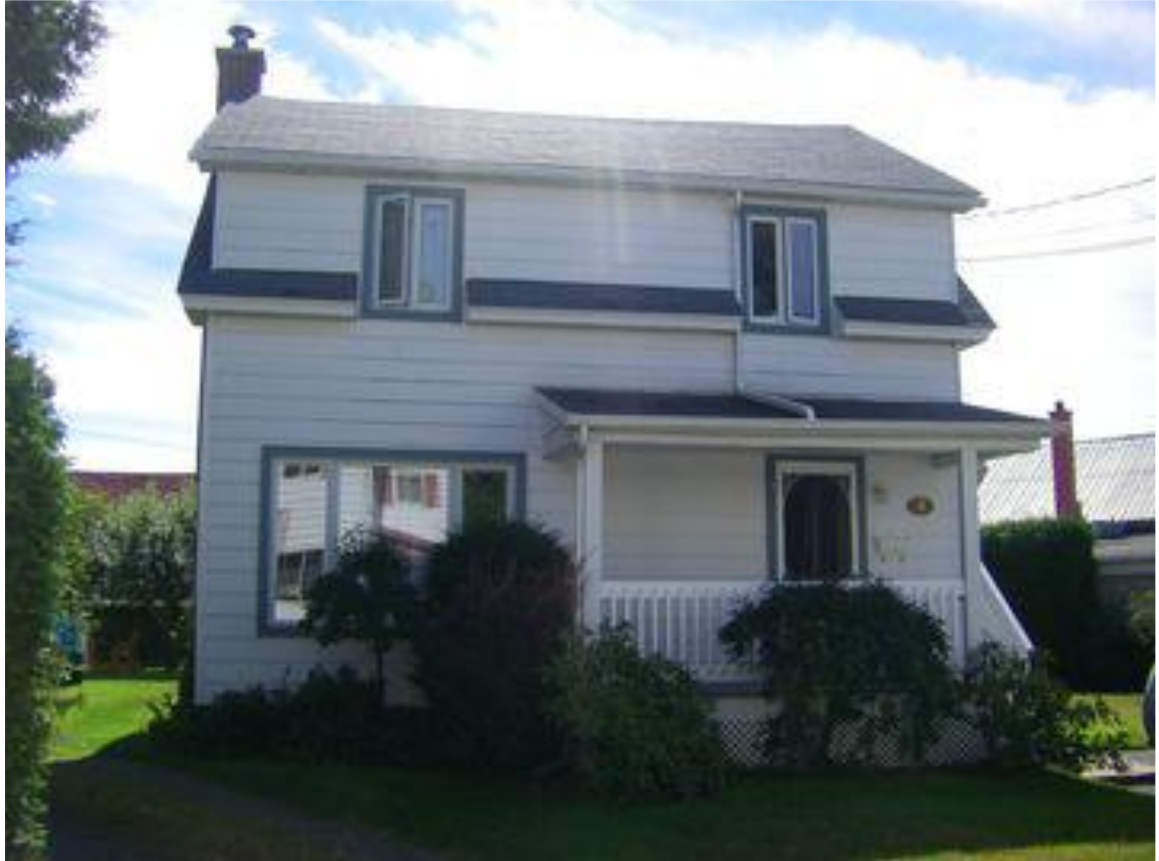
| Adresse | 4-4A, rue Boucher |

| Type architectural | Vernaculaire américain | | |
| État physique (2013) | Bon état | | |
| Matériaux extérieurs | Parement de métal à clins, bardeaux d'asphalte | | |
| Altérations affectant l'authenticité | La résidence a subi de nombreuses modifications qui demeurent toutefois de nature réversible, dont le changement des revêtements des façades et du toit ainsi que les portes et fenêtres. | | |

Malgré sa position avantageuse et son âge (1932 selon le rôle d'évaluation), cette résidence ne possède qu'une faible valeur patrimoniale, car elle semble entièrement récente. Si des éléments traditionnels lui étaient redonnés, la valeur patrimoniale pourrait être augmentée.

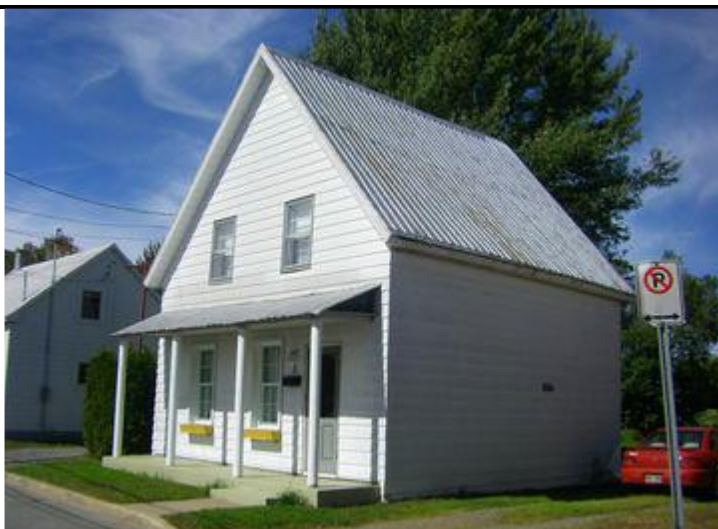
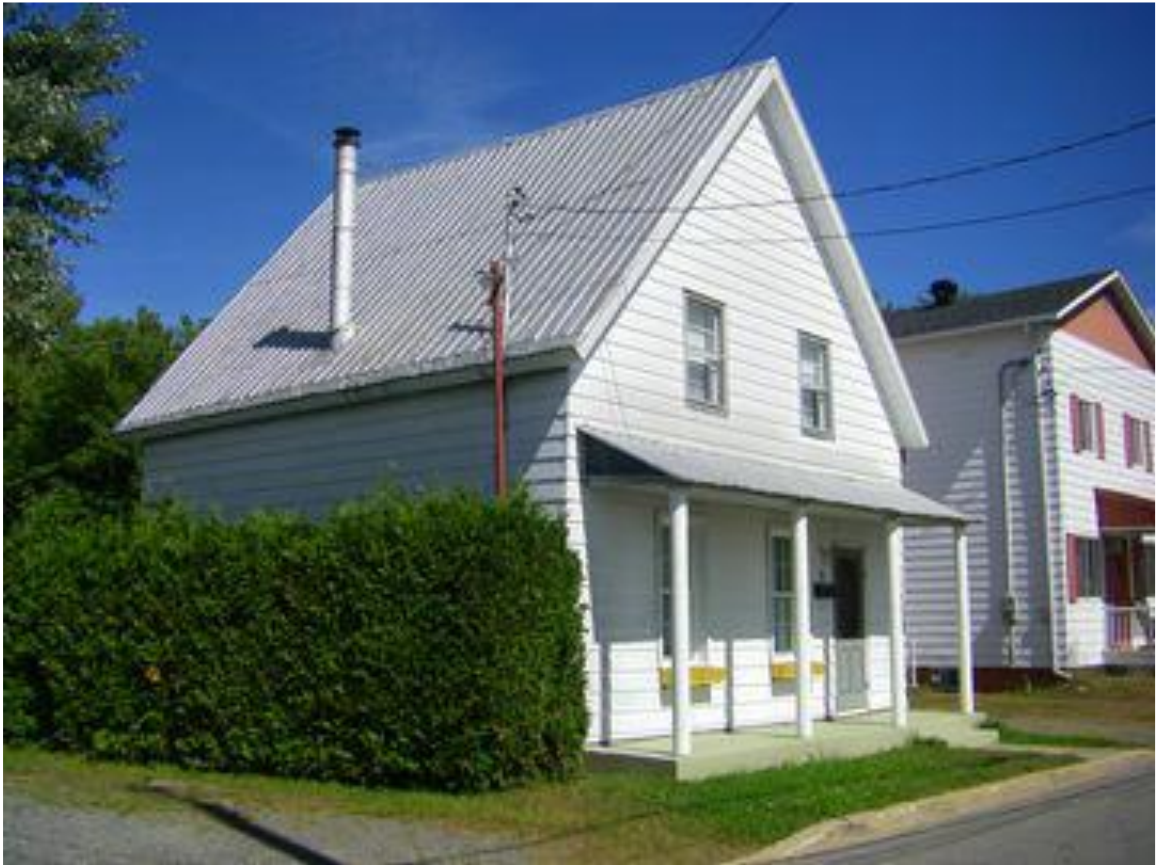
| Adresse | 5, rue Boucher | |

| Type architectural | Vernaculaire américain | | |
| État physique (2013) | Bon état | | |
| Matériaux extérieurs | Parement de métal à clins, tôle profilée | | |
| Altérations affectant l'authenticité | La résidence a subi de nombreuses modifications qui demeurent toutefois de nature réversible, dont le changement des revêtements des façades et du toit ainsi que les portes et fenêtres. | | |

Cette résidence possède une valeur patrimoniale moyenne basée sur son architecture et sa position dans le paysage. Son volume intact, son toit à deux versants, son élévation d'un étage et demi et le mur-pignon en façade témoignent d'une variante du cottage vernaculaire américain populaire au début du XXe siècle. Toutefois son architecture a subi plusieurs modifications de nature réversible. Ainsi, la valeur patrimoniale pourrait être revue à la hausse éventuellement si des travaux visant à redonner des caractéristiques traditionnelles avaient lieu.

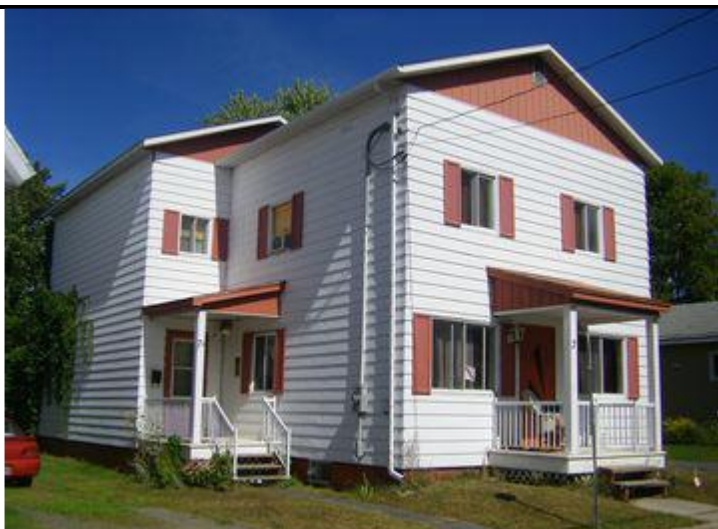
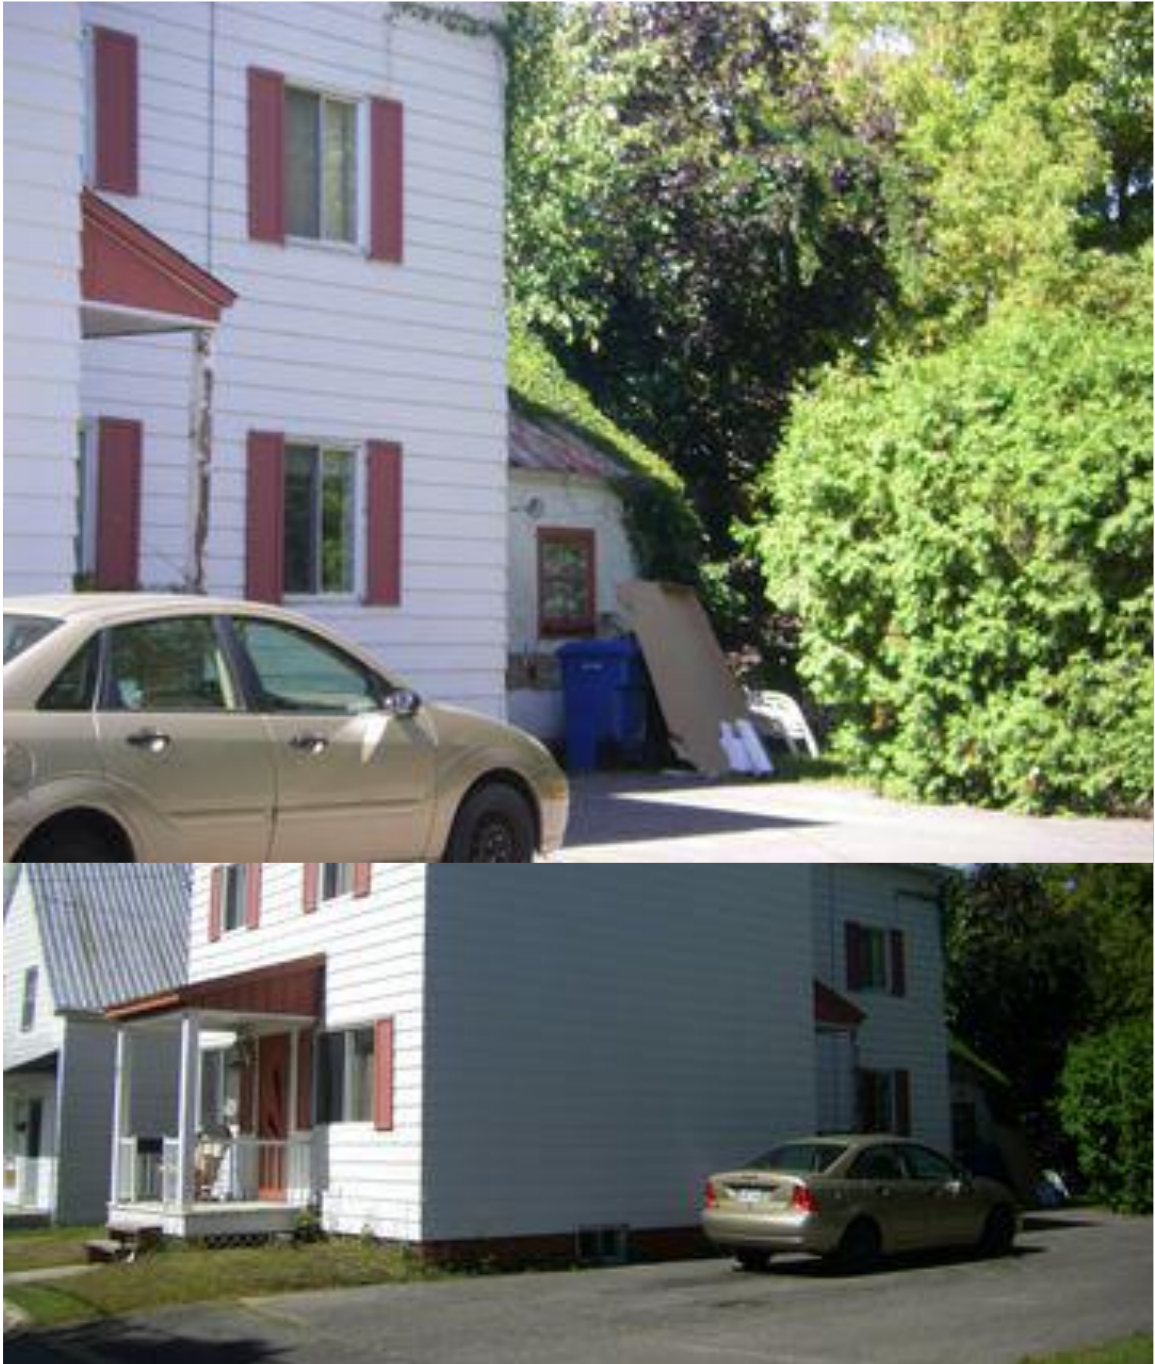
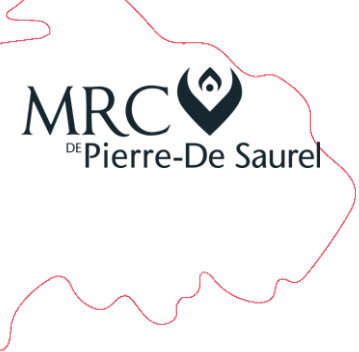
| Adresse | 7-7A, rue Boucher | |

| Type architectural | Vernaculaire américain | | |
| État physique (2013) | Bon état | | |
| Matériaux extérieurs | Parement de métal à clins, bardeaux d'asphalte | | |
| Altérations affectant l'authenticité | La résidence a subi de nombreuses modifications qui demeurent toutefois de nature réversible, dont le changement des revêtements des façades et du toit ainsi que les portes et fenêtres. | | |

La résidence sise au 7, rue Boucher possède une valeur patrimoniale moyenne reposant sur son architecture et sa position sur une voie ancienne près du fleuve. Son volume de deux étages coiffés d'un toit à deux versants s'apparente à une variante du cottage vernaculaire américain qui s'implante massivement au Québec au début du XXe siècle. Toutefois son architecture a subi plusieurs modifications de nature réversible. Ainsi, la valeur patrimoniale pourrait être revue à la hausse éventuellement si des travaux visant à redonner des caractéristiques traditionnelles avaient lieu.

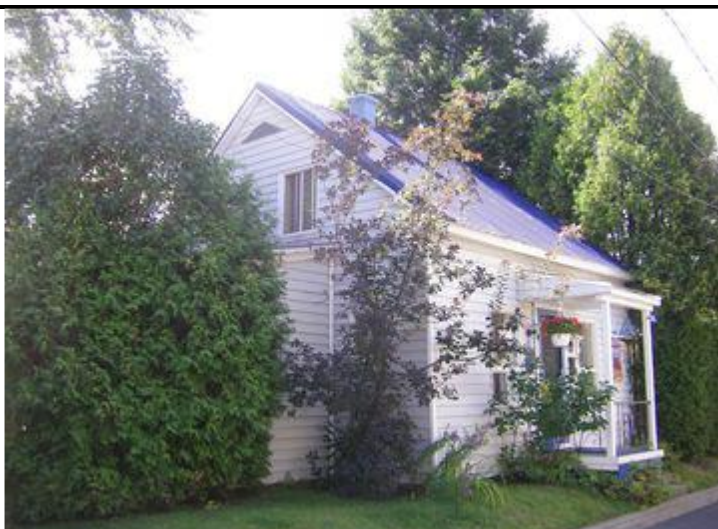
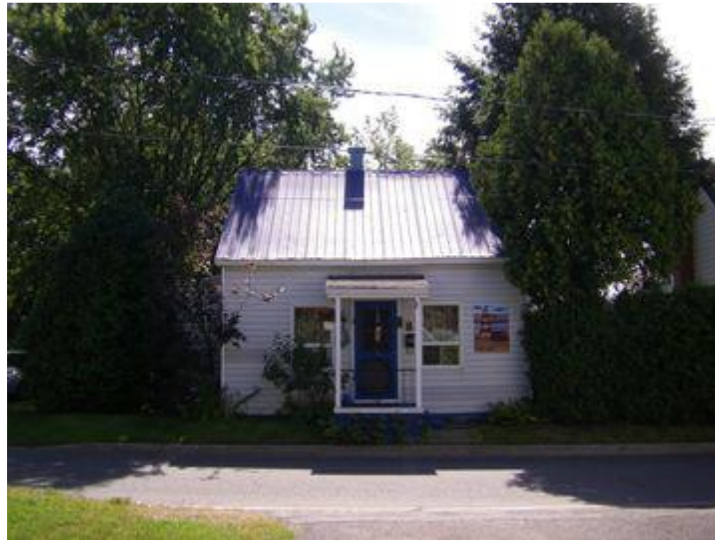
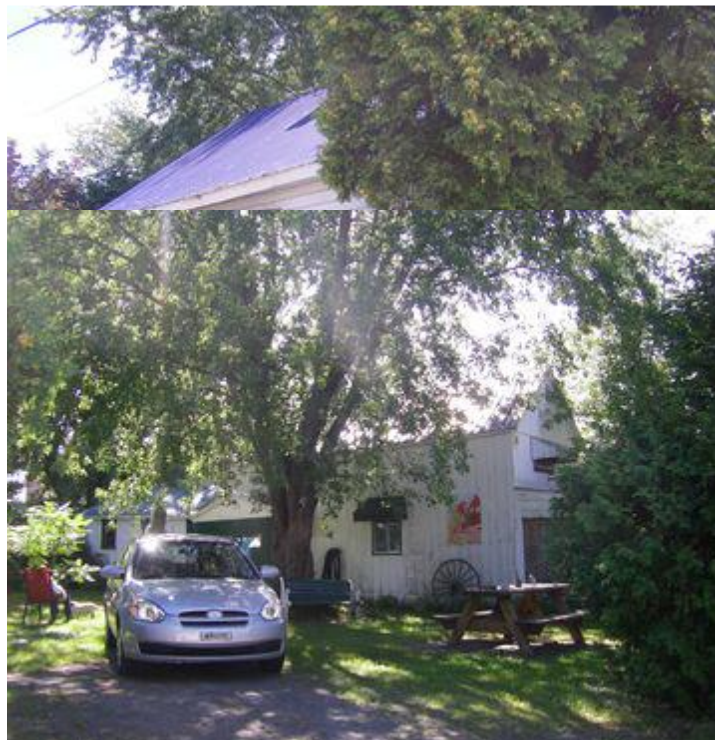
| Adresse | 8, rue Boucher | |

| Type architectural | Vernaculaire américain | | |
| État physique (2013) | Bon état | | |
| Matériaux extérieurs | Parement de vinyle, tôle profilée | | |
| Altérations affectant l'authenticité | La résidence a subi de nombreuses modifications qui demeurent toutefois de nature réversible, dont le changement des revêtements des façades et du toit ainsi que les portes et fenêtres. | | |

La résidence sise au 8, rue Boucher possède une valeur patrimoniale moyenne basée sur son architecture et sa position sur une voie ancienne près du fleuve. Son toit à deux versants et son élévation d'un étage et demi témoignent du cottage vernaculaire américain populaire au début du XXe siècle. Un vieux hangar complète la propriété. Toutefois son architecture a subi plusieurs modifications de nature réversible. Ainsi, la valeur patrimoniale pourrait être revue à la hausse éventuellement si des travaux visant à redonner des caractéristiques traditionnelles avaient lieu.

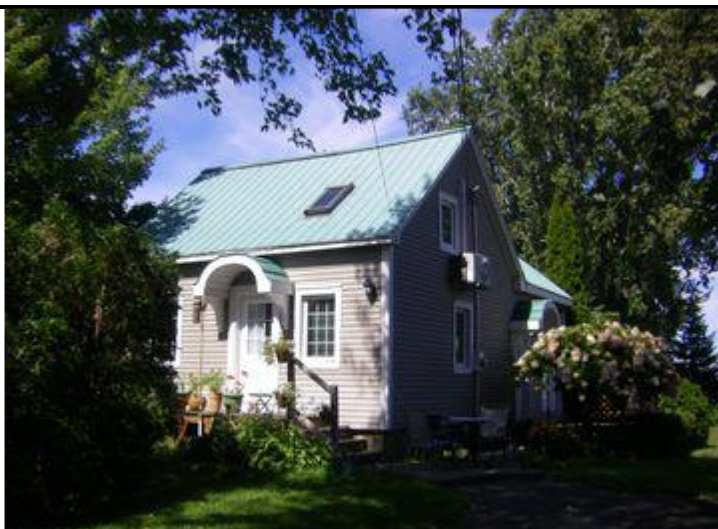
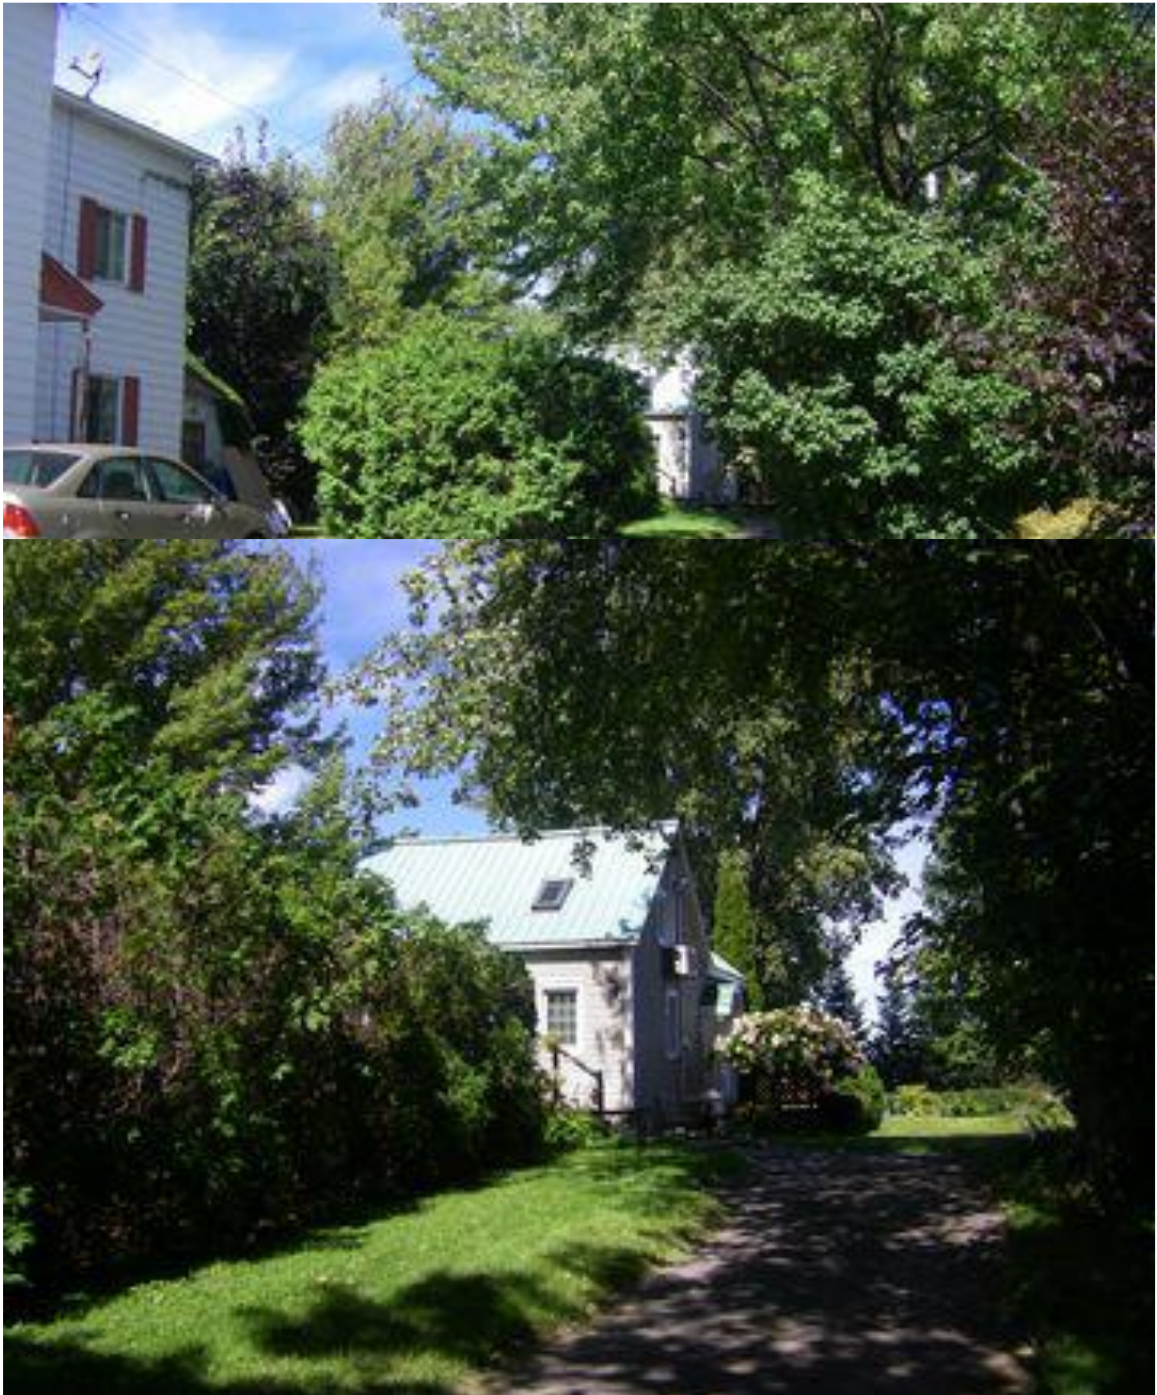
| Adresse | 9, rue Boucher | |

| Type architectural | Vernaculaire américain | | |
| État physique (2013) | Bon état | | |
| Matériaux extérieurs | Parement de vinyle, tôle profilée | | |
| Altérations affectant l'authenticité | La résidence a subi de nombreuses modifications qui demeurent toutefois de nature réversible, dont le changement des revêtements des façades et du toit ainsi que les portes et fenêtres. | | |

La résidence sise au 9, rue Boucher possède une valeur patrimoniale moyenne basée sur son architecture et sa position particulière derrière une autre résidence et près du fleuve. Son toit à deux versants et son élévation d'un étage et demi témoignent du cottage vernaculaire américain populaire au début du XXe siècle. Toutefois son architecture a subi plusieurs modifications de nature réversible. Ainsi, la valeur patrimoniale pourrait être revue à la hausse éventuellement si des travaux visant à redonner des caractéristiques traditionnelles avaient lieu.

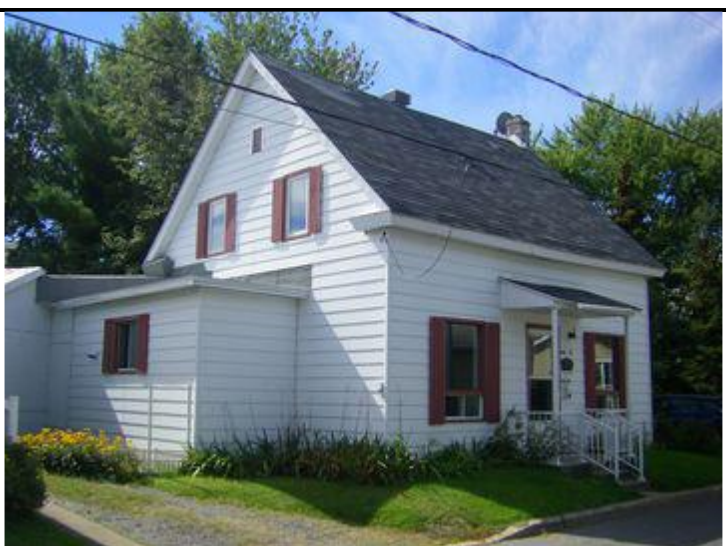
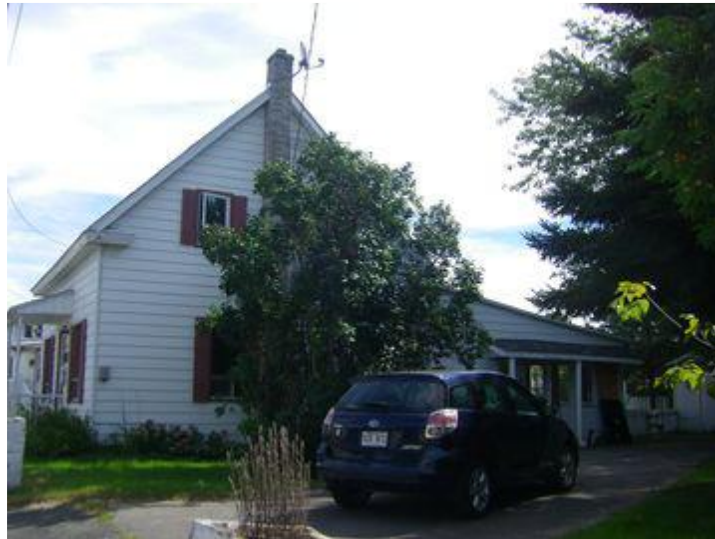
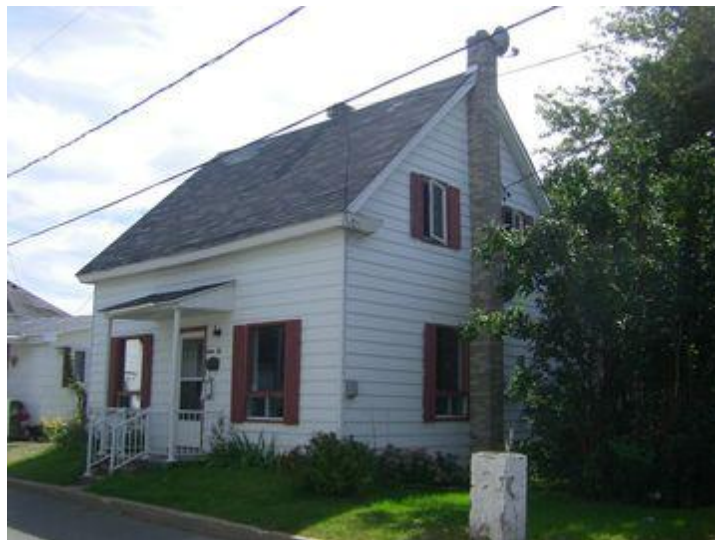
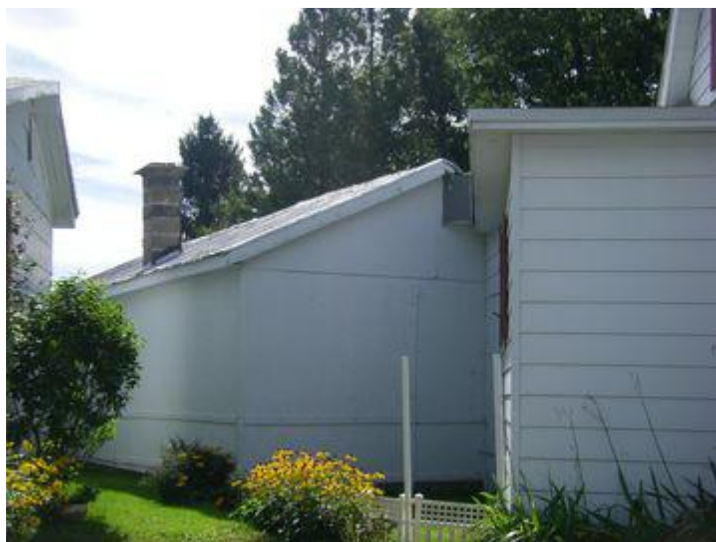
| Adresse | 12, rue Boucher |

| Type architectural | Vernaculaire américain | | |
| État physique (2013) | Bon état | | |
| Matériaux extérieurs | Parement de métal à clins, fibre de bois pressé, bardeaux d'asphalte, tôle profilée | | |
| Altérations affectant l'authenticité | La résidence a subi de nombreuses modifications qui demeurent pour la plupart de nature réversible, dont le changement des revêtements des façades et du toit ainsi que les portes et | | |

fenêtres. L'ajout de volumes sur les deux côtés constitue une altération irréversible mais néanmoins une évolution normale pour ce type de petite résidence.

La résidence sise au 12, rue Boucher possède une valeur patrimoniale moyenne basée sur son architecture et sa position sur une voie ancienne près du fleuve. Son toit à deux versants, son élévation d'un étage et demi et la composition de sa façade principale témoignent du cottage vernaculaire américain populaire au début du XXe siècle. Toutefois son architecture a subi plusieurs modifications de nature réversible. Ainsi, la valeur patrimoniale pourrait être revue à la hausse éventuellement si des travaux visant à redonner des caractéristiques traditionnelles avaient lieu. Le volume annexe muni d'une haute cheminée pourrait témoigner d'un usage artisanal, mais cette information demeure à confirmer.

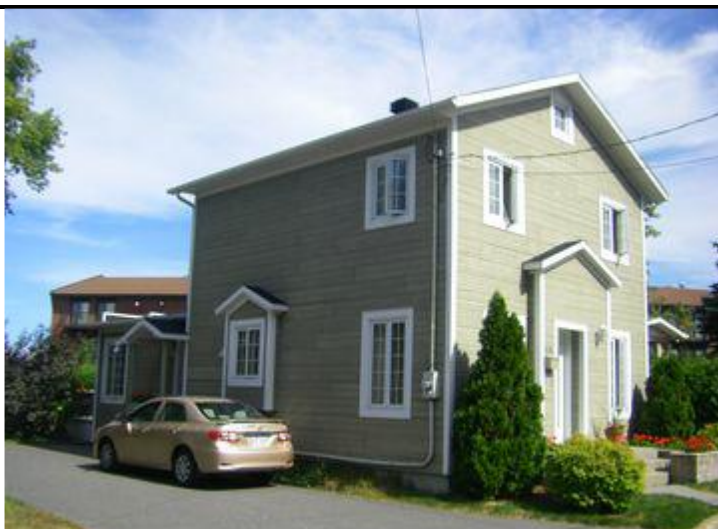
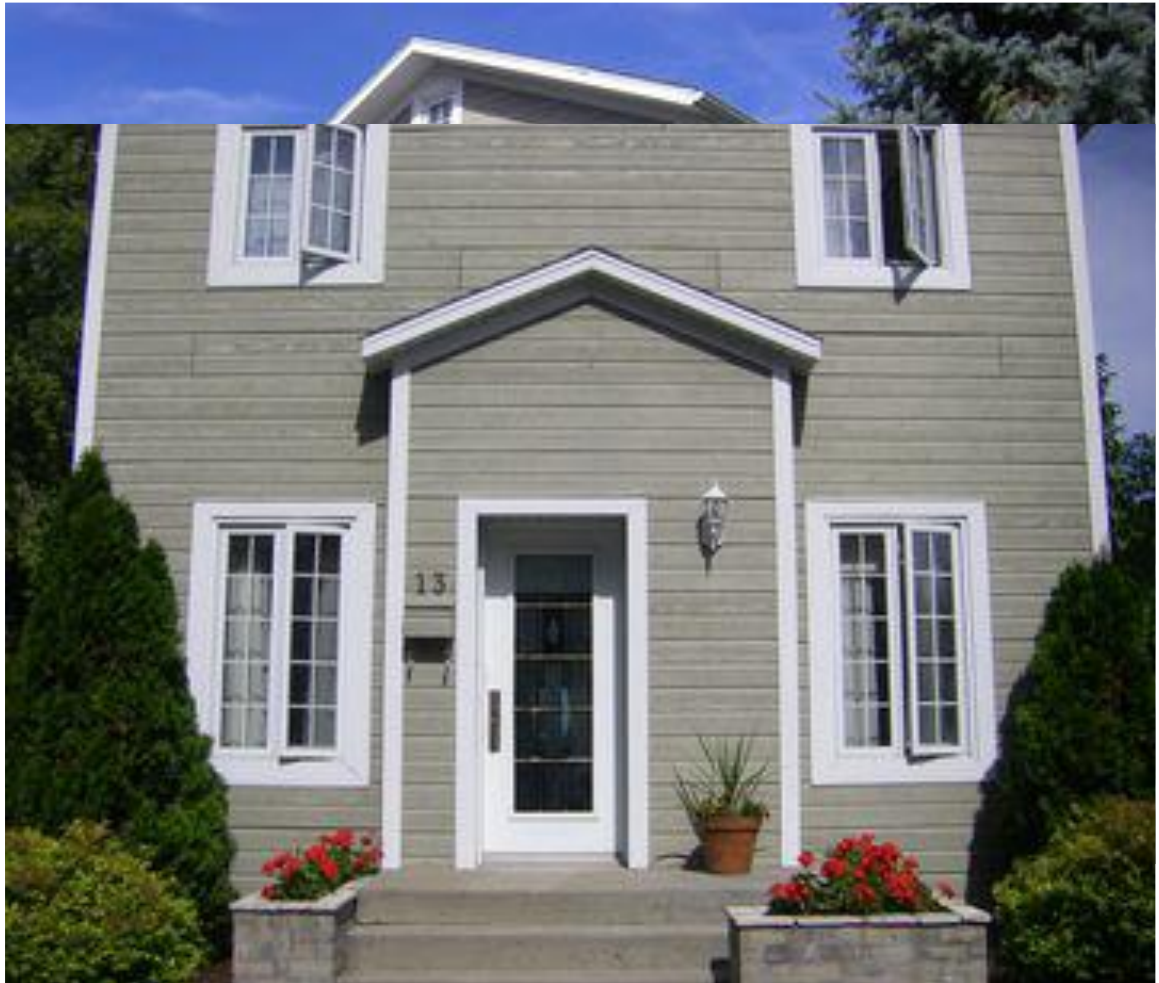
| Adresse | 13, rue Boucher | |

Malgré sa position avantageuse, cette résidence ne possède pas de valeur patrimoniale, car elle est récente et ne présente aucun intérêt particulier quant à son histoire ou son architecture.

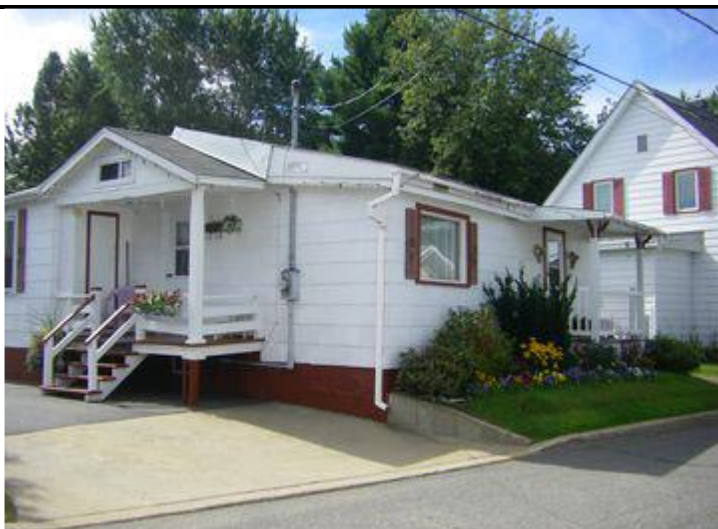
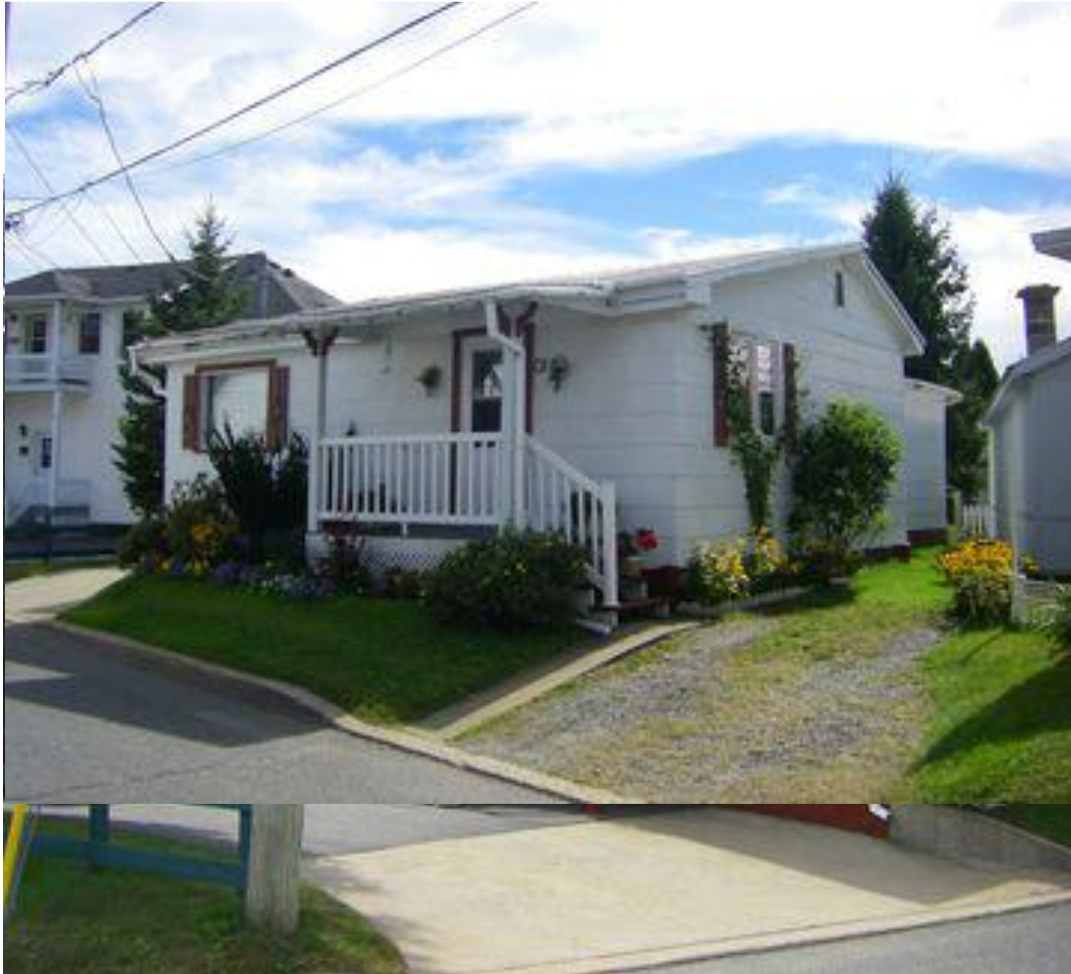
| Adresse | 14, rue Boucher | |

Cette résidence possède une valeur patrimoniale faible qui pourrait augmenter si des informations historiques étaient mises à jour ou si des composantes traditionnelles étaient rétablies. Son intérêt repose sur sa position sur une voie publique ancienne ainsi que sur son architecture unique issue des bungalows, ou résidence unifamiliale d'un seul étage. Son ornementation contribue également à cette valeur.

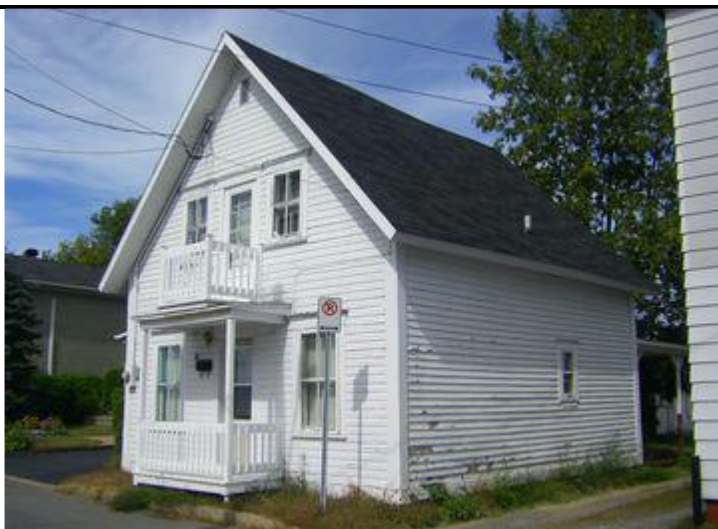
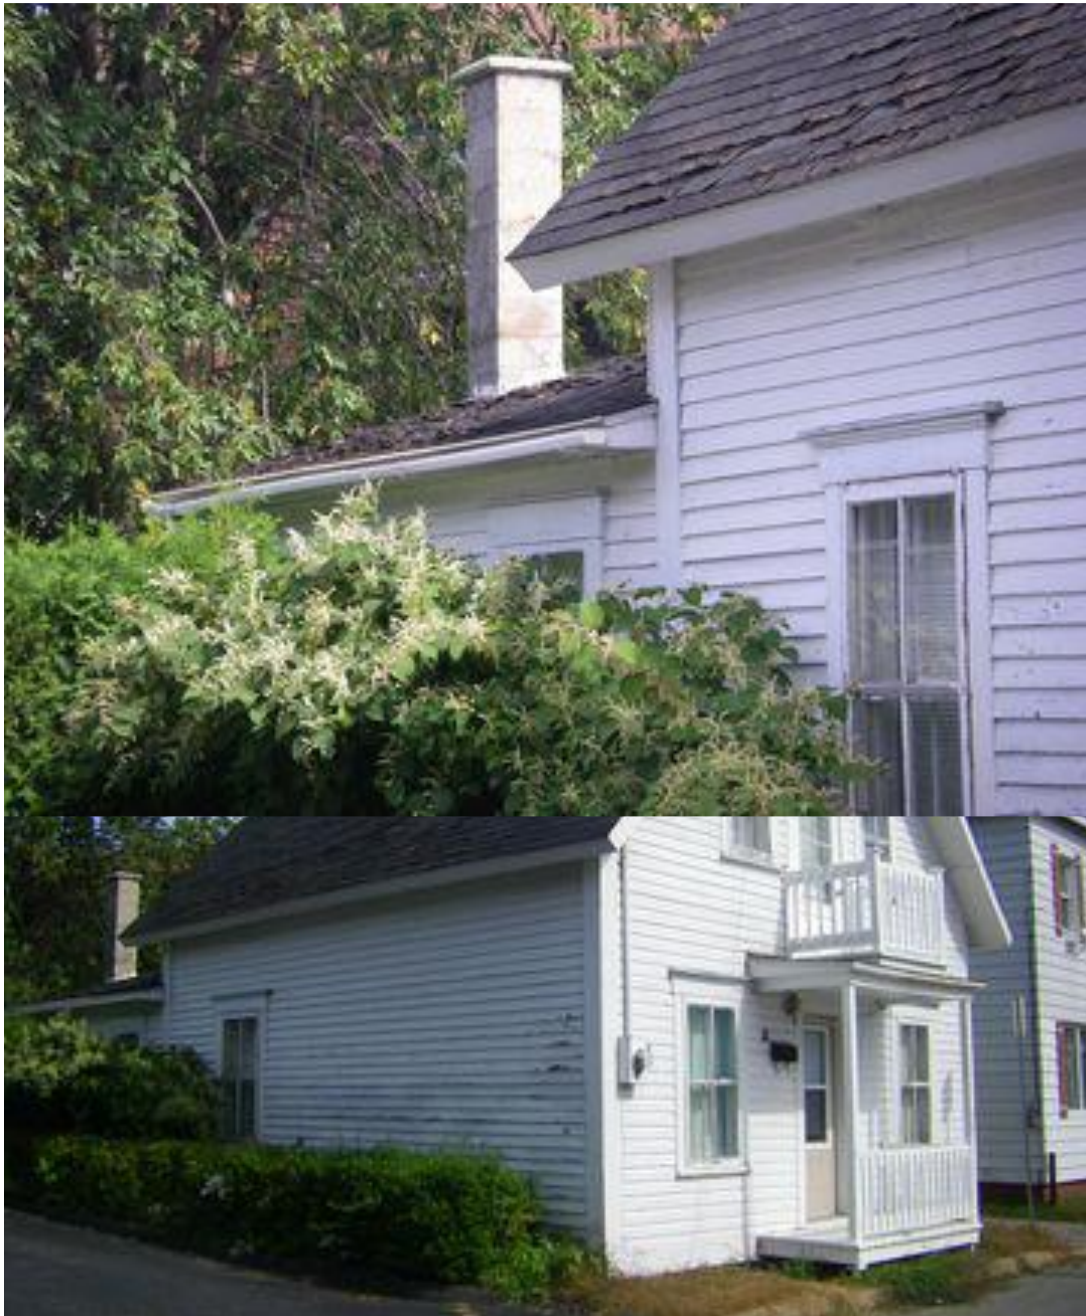
| Adresse | 17, rue Boucher | |

Cette résidence possède une bonne valeur patrimoniale attribuable notamment à son architecture. Érigée vers 1878 (selon le rôle d'évaluation), elle témoigne de l'influence de l'architecture américaine et des cottages vernaculaires américains qui s'imposent au XXe siècle grâce à la standardisation des pièces. Celle-ci représente la variante proche de l'architecture de tradition québécoise avec son volume modeste et son toit à deux versants, mais elle témoigne plus spécifiquement de la variante avec mur-pignon en façade issue d'une tendance néogrecque. Cette résidence possède un bon état d'authenticité puisqu'elle a conservé un revêtement de planches de bois horizontales ainsi que des portes et fenêtres traditionnelles en bois. De plus, elle est située sur une voie ancienne et près du fleuve dans la partie ancienne de la ville.

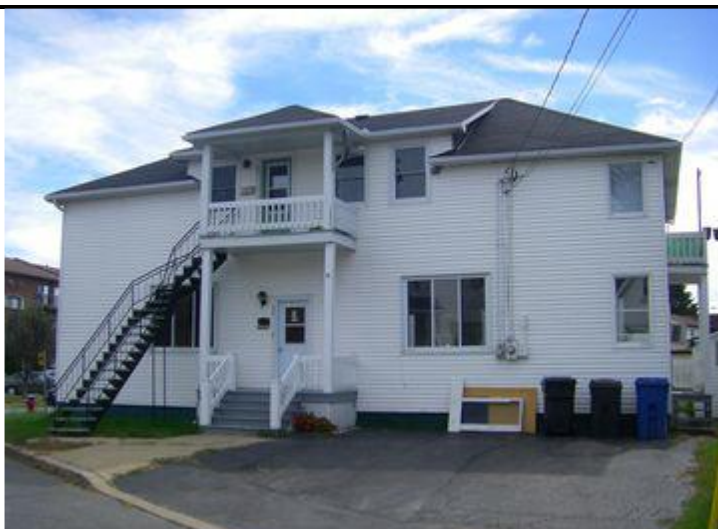
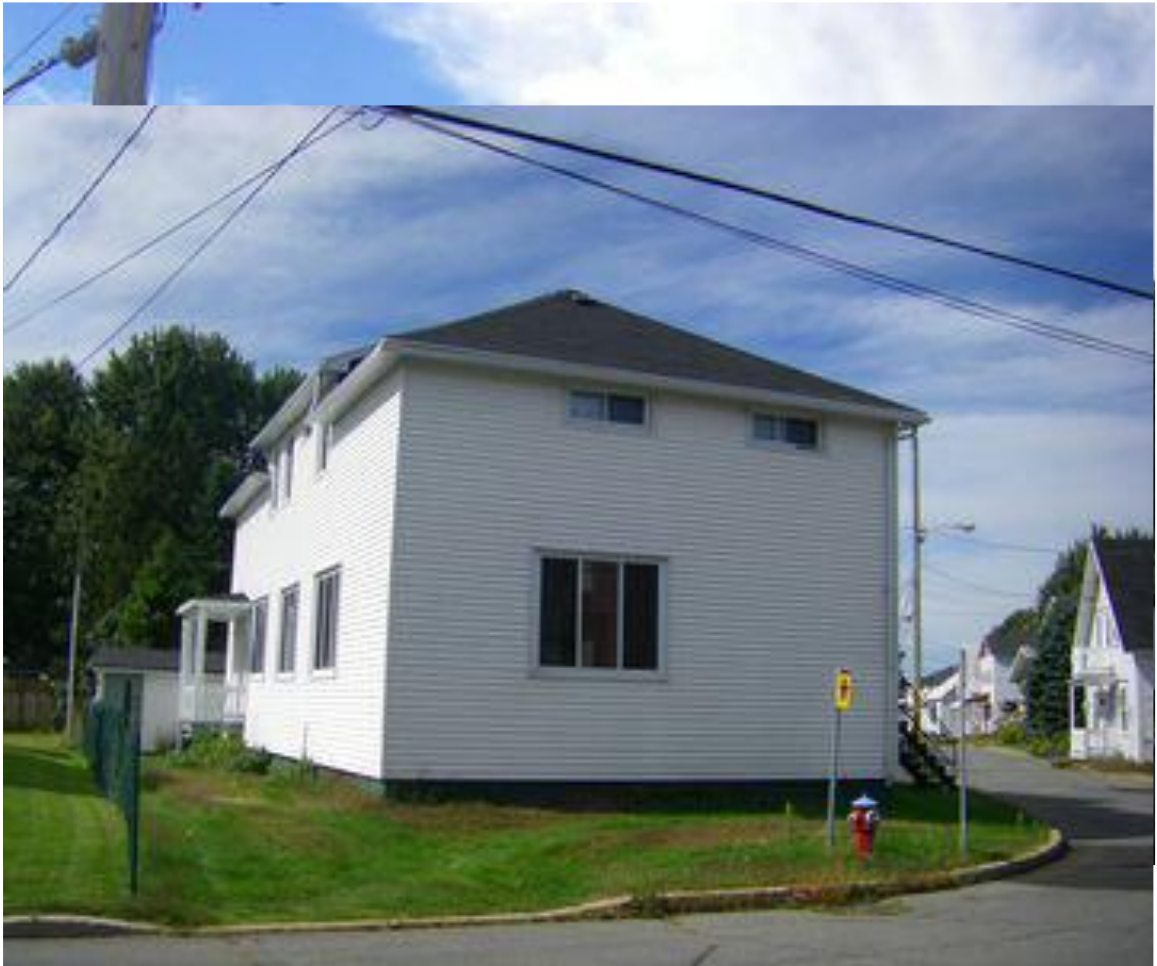
| Adresse | 20-22, rue Boucher | |

Malgré sa position avantageuse, cette résidence ne possède pas de valeur patrimoniale, car elle est récente et ne présente aucun intérêt particulier quant à son histoire ou son architecture.
