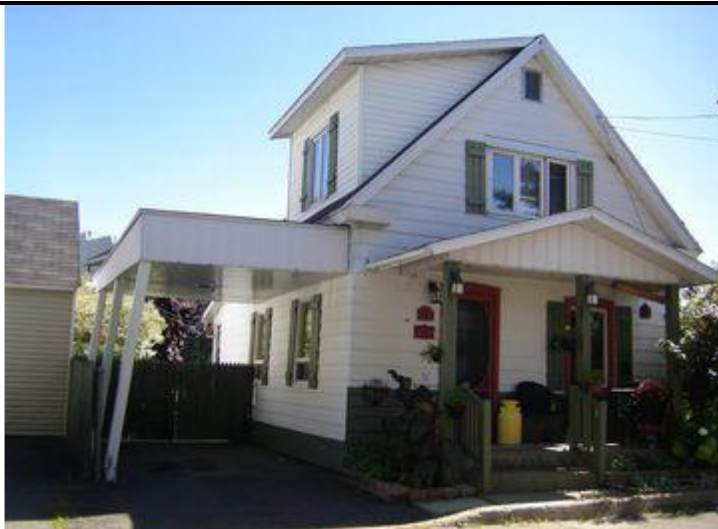
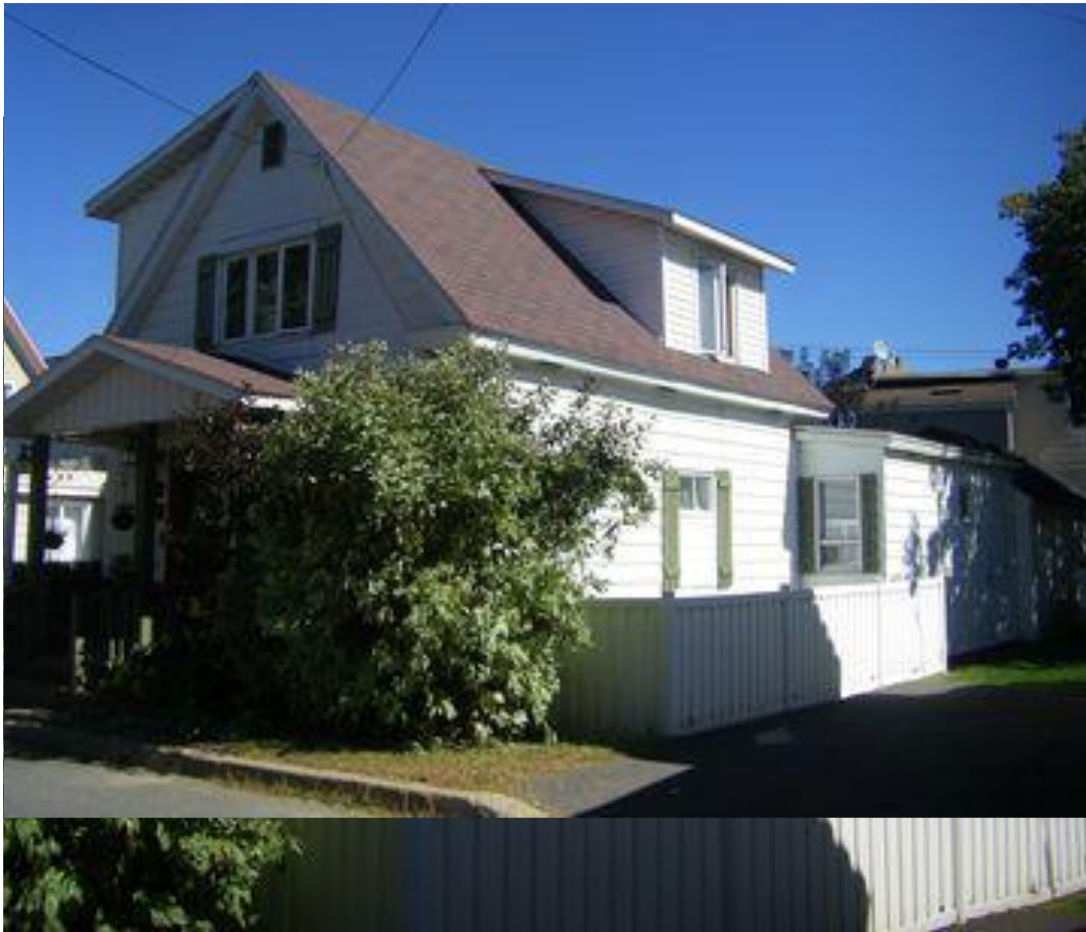
| Adresse | 1, rue Chapdelaine | |

| État physique (2013) | Bon état | | |
| Matériaux extérieurs | Parement de métal à clins, bardeaux d'asphalte | | |
| Altérations affectant l'authenticité | Le changement des matériaux recouvrant les façades et le toit ainsi que la modification des portes et des fenêtres constituent des transformations de nature réversible. L'importante lucarne ainsi que l'auvent servant d'abri pour les voitures sont des modifications plus importantes. | | |

Cette maison possède une valeur patrimoniale moyenne basée sur sa position dans le paysage et sur son architecture. En effet, cette résidence est située sur la rue Chapdelaine, une rue étroite et sans issue très près de l'église. De plus, cette maison témoigne des cottages vernaculaires américains qui se développent et s'imposent au XXe siècle grâce à la standardisation des pièces. Celle-ci représente la variante au toit à deux versants droits avec mur-pignon en façade. La valeur patrimoniale pourrait être revue à la hausse éventuellement si des travaux visant à redonner des caractéristiques traditionnelles avaient lieu.

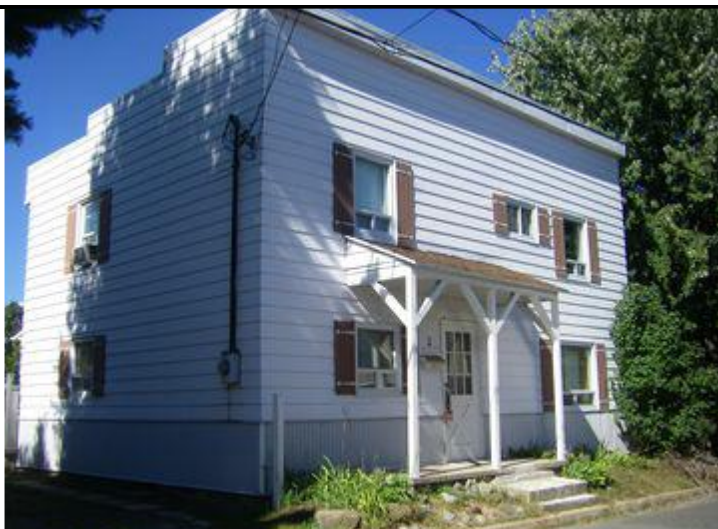
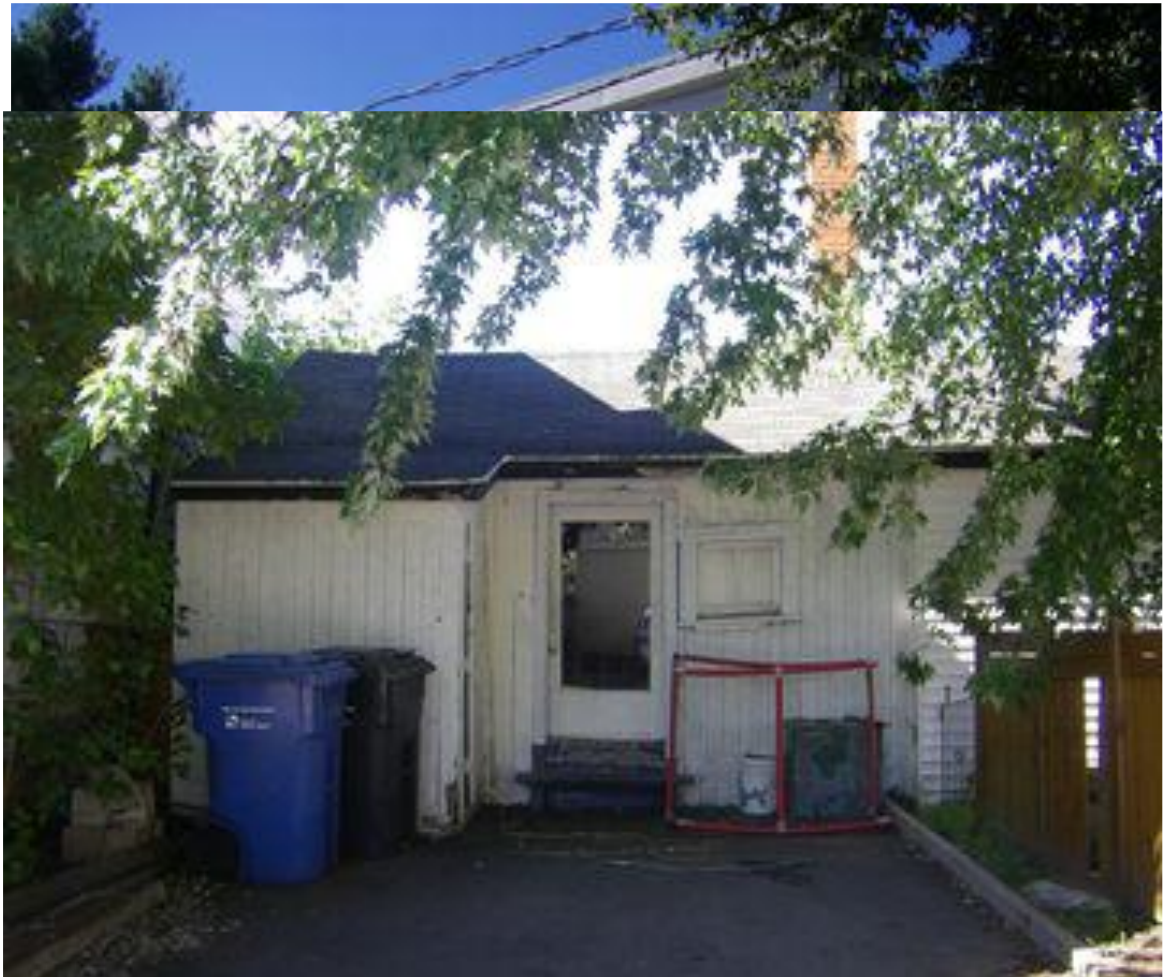
| Adresse | 2, rue Chapdelaine | |

| État physique (2013) | Bon état | | |
| Matériaux extérieurs | Parement de métal à clins, bardeaux d'asphalte, membrane | | |
| Altérations affectant l'authenticité | Le changement des matériaux recouvrant les façades ainsi que la modification des portes et des fenêtres constituent des transformations de nature réversible. | | |

Cette maison possède une valeur patrimoniale faible basée sur sa position dans le paysage et sur son architecture. En effet, cette résidence est située sur la rue Chapdelaine, une rue étroite et sans issue très près de l'église. Son volume intact, son toit en gradins ainsi que la distribution régulière des ouvertures, nous permettent de la lier au style Boomtown populaire au début du XXe siècle. Cependant, la valeur se trouve amoindrie par les nombreuses modifications ayant été apportées au bâtiment. Cette valeur pourrait être revue à la hausse si des éléments traditionnels étaient rétablis.

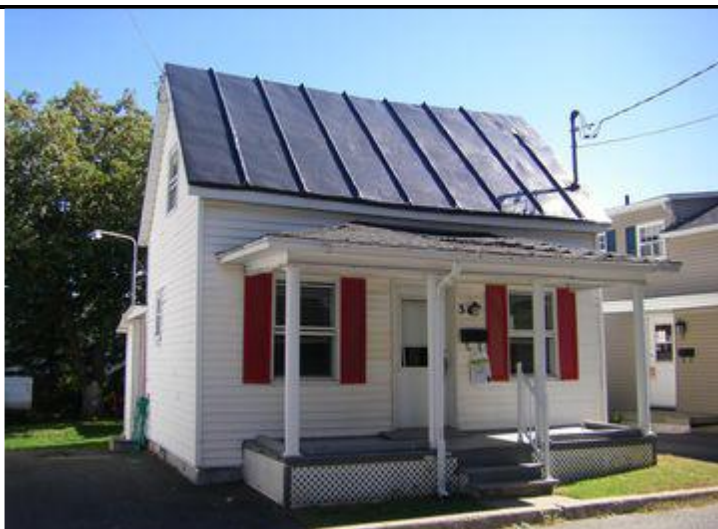
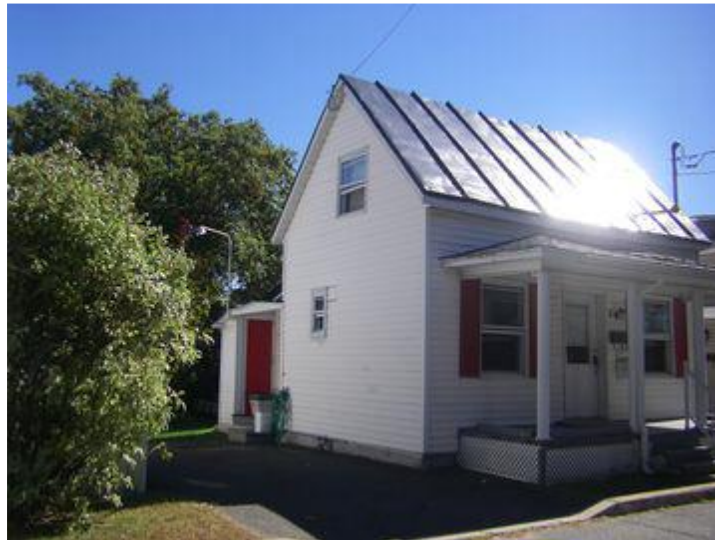
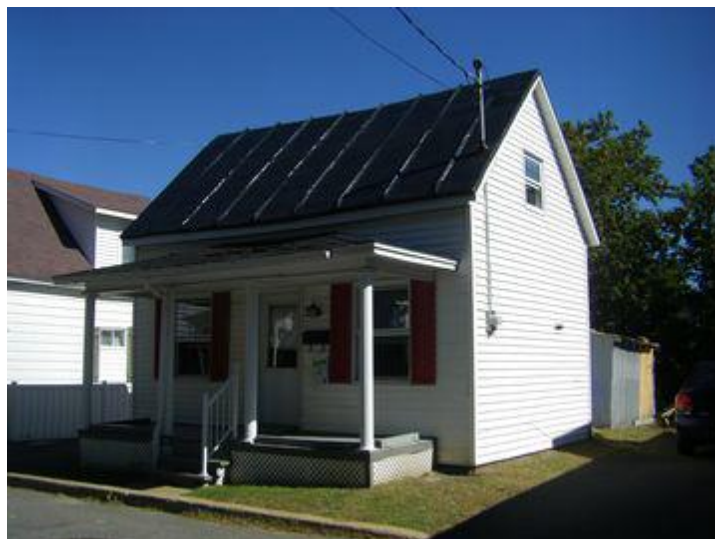
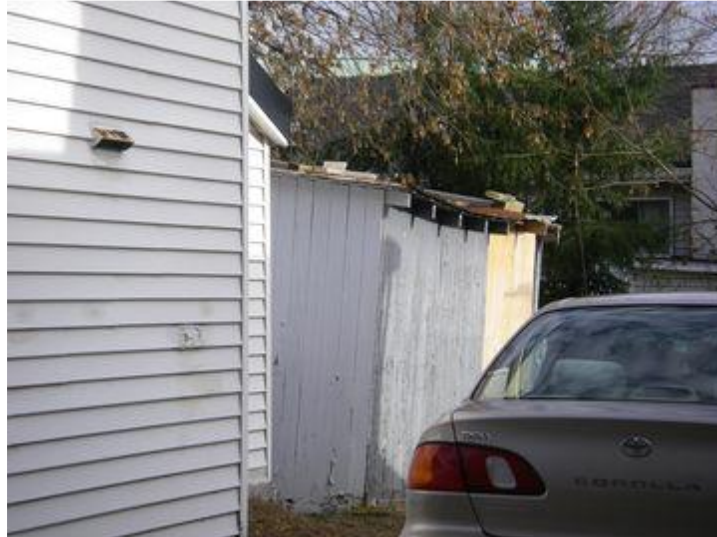
| Adresse | 3, rue Chapdelaine | |

| État physique (2013) | Bon état | | |
| Matériaux extérieurs | Parement de vinyle, bardeaux d'asphalte, tôle à baguettes | | |
| Altérations affectant l'authenticité | Le changement des matériaux recouvrant les façades ainsi que la modification des portes et des fenêtres constituent des transformations de nature réversible. | | |

Cette maison possède une valeur patrimoniale moyenne basée sur sa position dans le paysage et sur son architecture. En effet, cette résidence est située sur la rue Chapdelaine très près de l'église. De plus, cette maison témoigne des cottages vernaculaires américains qui se développent et s'imposent au XXe siècle grâce à la standardisation des pièces. Celle-ci représente la variante au toit à deux versants droits. Elle a conservé son volume, sa composition et la tôle à baguettes sur le toit. La valeur patrimoniale pourrait être revue à la hausse éventuellement si des travaux visant à redonner des caractéristiques traditionnelles avaient lieu.
