## 1. IDENTIFICATION DU BÂTIMENT

| Adresse | 5-9A, rue George | |
| Ville ou Municipalité | Sorel-Tracy | |

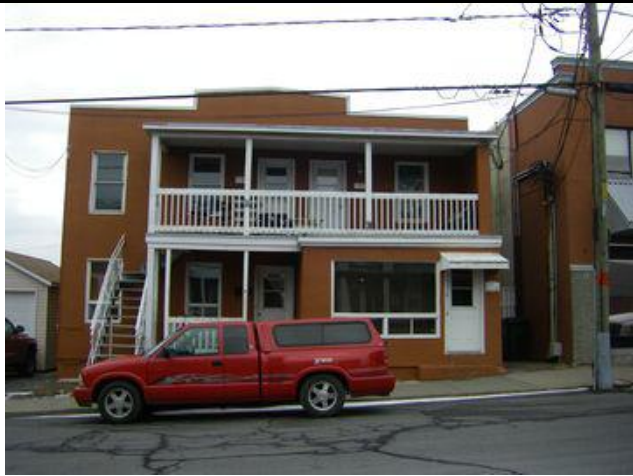
| État physique (2013) | Bon état | | |
| Matériaux extérieurs | Enduit et crépi, parement de vinyle, membrane | | |
| Altérations affectant l'authenticité | Le changement des matériaux recouvrant les façades et le toit ainsi que la modification des portes et des fenêtres constituent des transformations de nature réversible. Le volume ajouté à l'avant demeure une altération plus importante. | | |

Ce bâtiment possède une valeur patrimoniale faible reposant sur sa position et son architecture. En effet, il est situé sur la rue George, au centre-ville, ce qui lui confère une position avantageuse au coeur de la ville. De plus, cet immeuble à logements témoigne des immeubles de type plex qui se développent et s'imposent au XXe siècle dans les milieux denses et les quartiers ouvriers. Il s'agit ici d'un quadruplex avec escalier extérieur. De plus, par son volume de deux étages à toit plat, il témoigne du style Boomtown populaire dans les noyaux villageois au début du XXe siècle. Cependant, la valeur se trouve amoindrie par les modifications ayant été apportées au bâtiment. Cette valeur pourrait être revue à la hausse si des éléments traditionnels étaient rétablis.

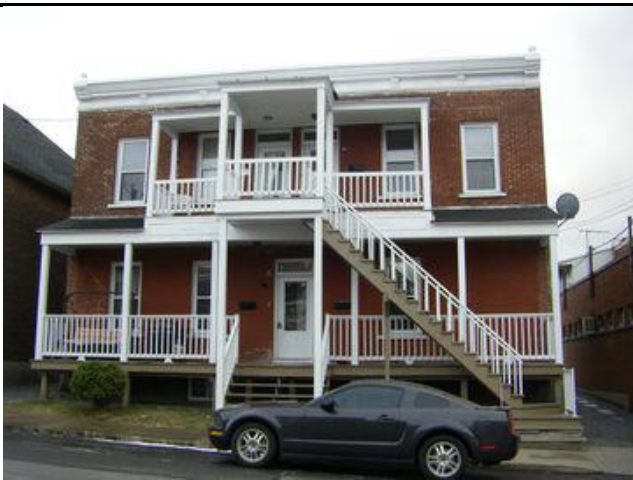
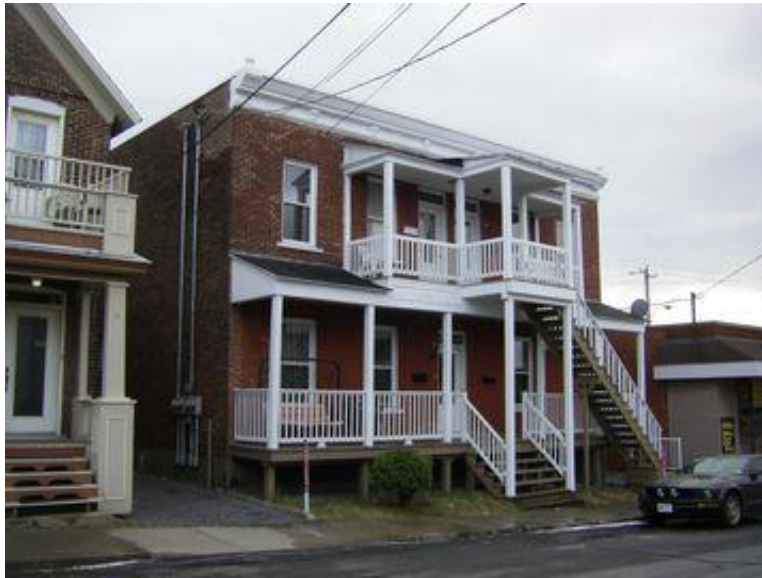
| Adresse | 8-10A, rue George | |

| État physique (2013) | Bon état | | |
| Matériaux extérieurs | Brique de revêtement, bardeaux d'asphalte, membrane | | |
| Altérations affectant l'authenticité | Le changement des portes et des fenêtres constitue une transformation de nature réversible. Cependant, l'escalier extérieur donnant accès à l'étage supérieur de même que les prolongements extérieurs témoignent d'une altération plus importante. | | |

Ce bâtiment possède une valeur patrimoniale moyenne reposant sur sa position et son architecture. En effet, il est situé sur la rue George, au centre-ville, ce qui lui confère une position avantageuse au cœur de la ville. De plus, son volume intact, son toit plat ainsi que la distribution régulière des ouvertures, nous permettent de le lier au style Boomtown populaire dans les noyaux villageois au début du XXe siècle. Il se distingue par son parement de brique, ses platebandes en brique et sa corniche originale. Cependant, la valeur se trouve amoindrie par les modifications ayant été apportées au bâtiment. Cette valeur pourrait être revue à la hausse si des éléments traditionnels étaient rétablis.

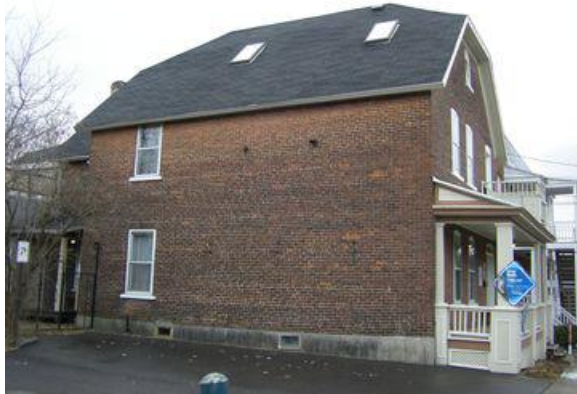
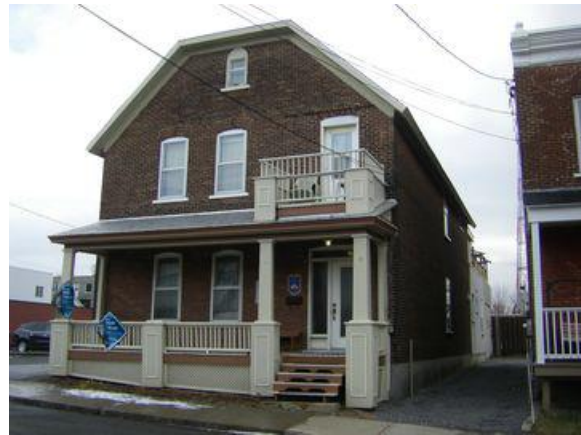
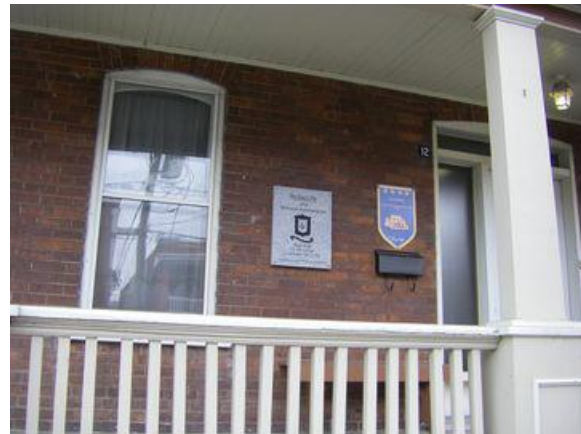
| Adresse | 12, rue George | |

| État physique (2013) | Bon état | | |
| Matériaux extérieurs | Brique de revêtement, brique structurale, bardeaux d'asphalte, tôle en plaque | | |
| Altérations affectant l'authenticité | Le changement des matériaux recouvrant le toit ainsi que la modification des portes et des fenêtres constituent des transformations de nature réversible. | | |

Ce bâtiment possède une bonne valeur patrimoniale reposant sur sa position et son architecture. En effet, il est situé sur la rue George, au centre-ville, ce qui lui confère une position avantageuse au coeur de la ville. De plus, son volume, son toit à demi-croupes, son élévation d'un étage et demi et le mur-pignon en façade témoignent d'une variante du cottage vernaculaire américain populaire au début du XXe siècle. Cette résidence érigée vers 1910 se distingue toutefois par sa structure en brique, ses ouvertures à arc surbaissé dominées par des jeux de brique, sa large galerie protégée d'un auvent recouvert de tôle traditionnelle en plaque et les boiseries au niveau du garde-corps. Elle a reçu le prix du portail d'Or pour la mise en valeur du patrimoine en 2008.

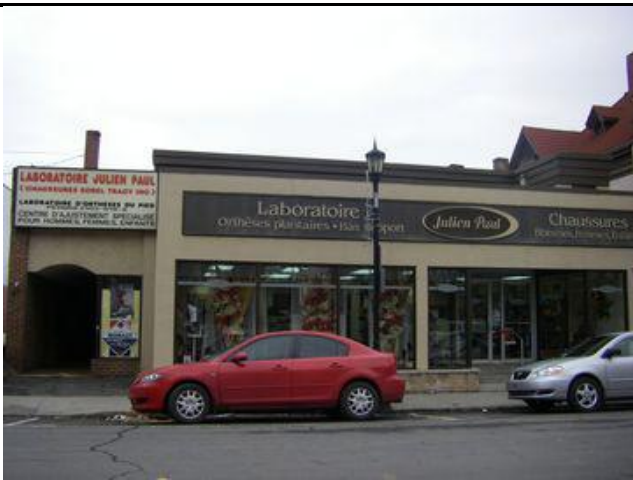
| Adresse | 45-49, rue George | |

| État physique (2013) | Bon état | | |
| Matériaux extérieurs | Enduit et crépi, membrane | | |
| Altérations affectant l'authenticité | Altérations importantes. | | |

Malgré sa position avantageuse et son âge (1935 selon le rôle d'évaluation), ce bâtiment ne possède pas de valeur patrimoniale, car il semble récent. Si des éléments traditionnels lui étaient redonnés, la valeur patrimoniale pourrait être augmentée.

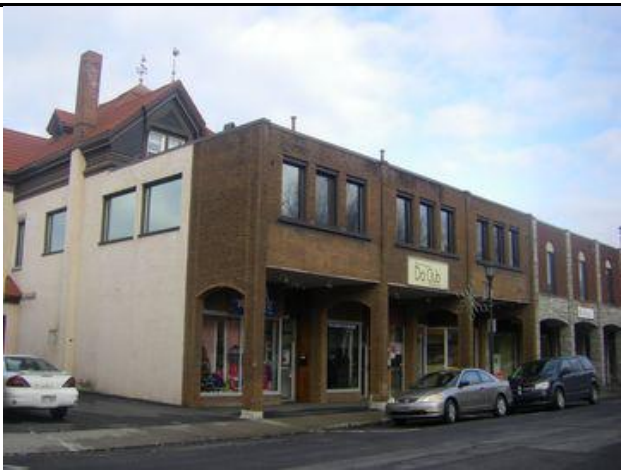
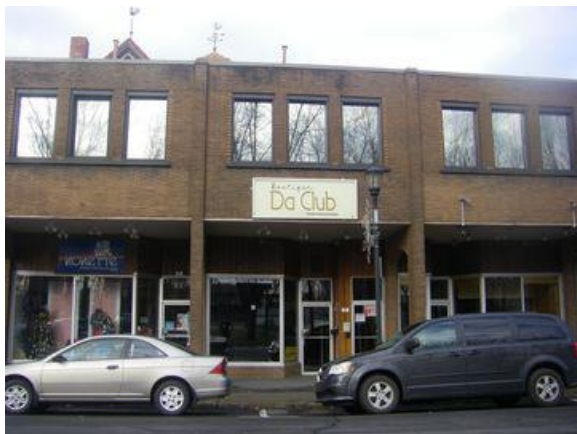
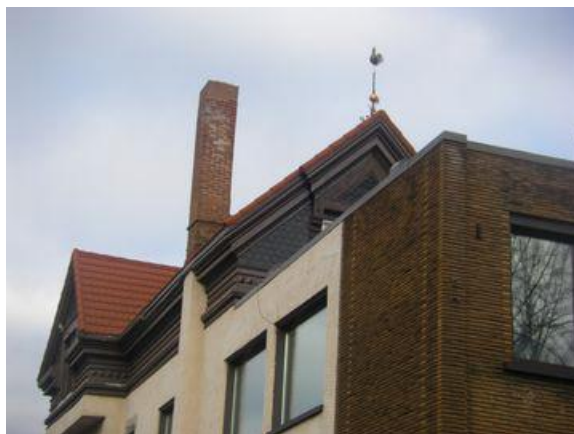
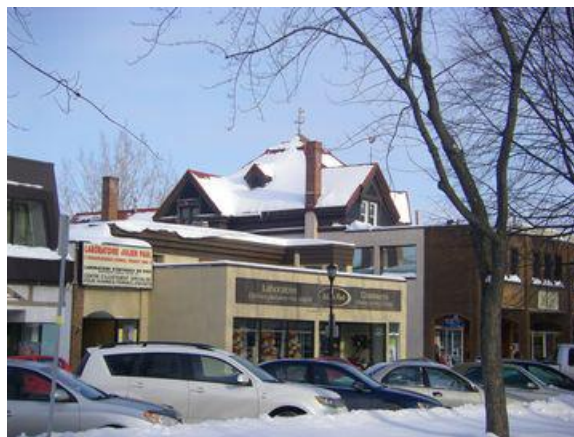
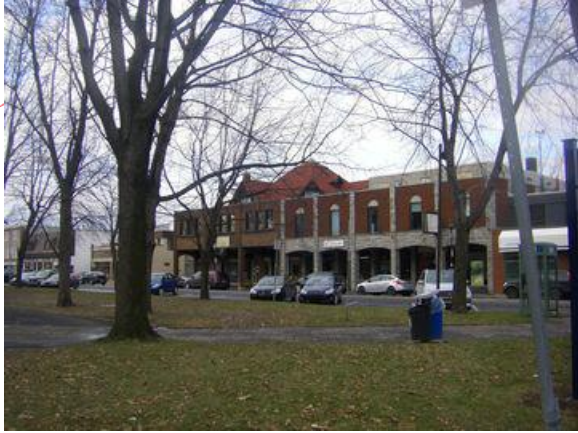
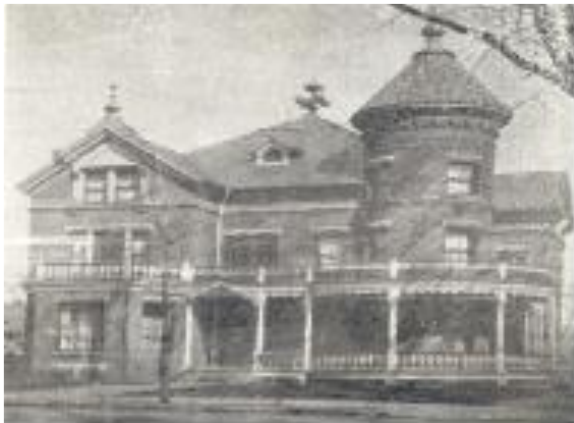
| Adresse | 51-51F, rue George | |

| État physique <i>(2013)</i> | Bon état | | |
| Matériaux extérieurs | Brique de revêtement, enduit et crépi, planches de bois verticales, membrane, tuiles d'argile | | |

L'ancienne résidence d'Édouard Simard, important industriel au cours des années 1940, et de A. Beauchemin possède une valeur patrimoniale moyenne. Derrière la façade commerciale se trouve une des résidences bourgeoises qui bordaient autrefois le carré Royal. Cette maison du tournant du XXe siècle existe toujours derrière le nouveau volume. Elle témoigne de l'époque faste de Sorel et des grandes familles qui s'y enrichissent grâce notamment aux activités portuaires. Cependant, la valeur se trouve amoindrie par les modifications majeures ayant été apportées au bâtiment. Cette valeur pourrait être revue à la hausse si des éléments traditionnels étaient rétablis.

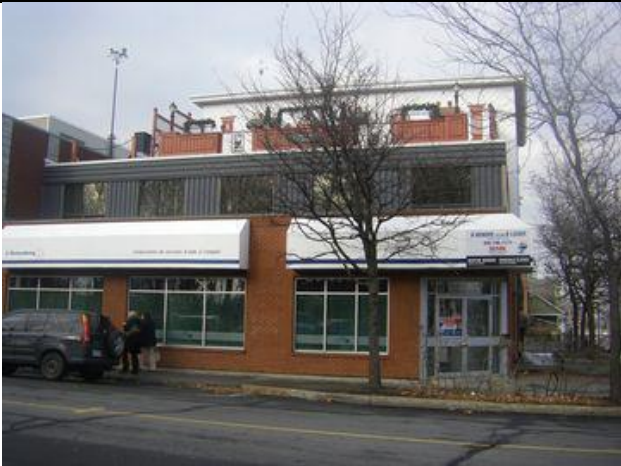
| Adresse | 57, rue George<br>(64, rue Prince) | |

Malgré sa position avantageuse, ce bâtiment ne possède pas de valeur patrimoniale, car il semble récent et ne présente aucun intérêt particulier quant à son histoire ou son architecture. S'il date de 1940, tel qu'indiqué dans le rôle d'évaluation, les nombreuses modifications qu'il a subies briment la lecture du style architectural et de l'époque de la construction.

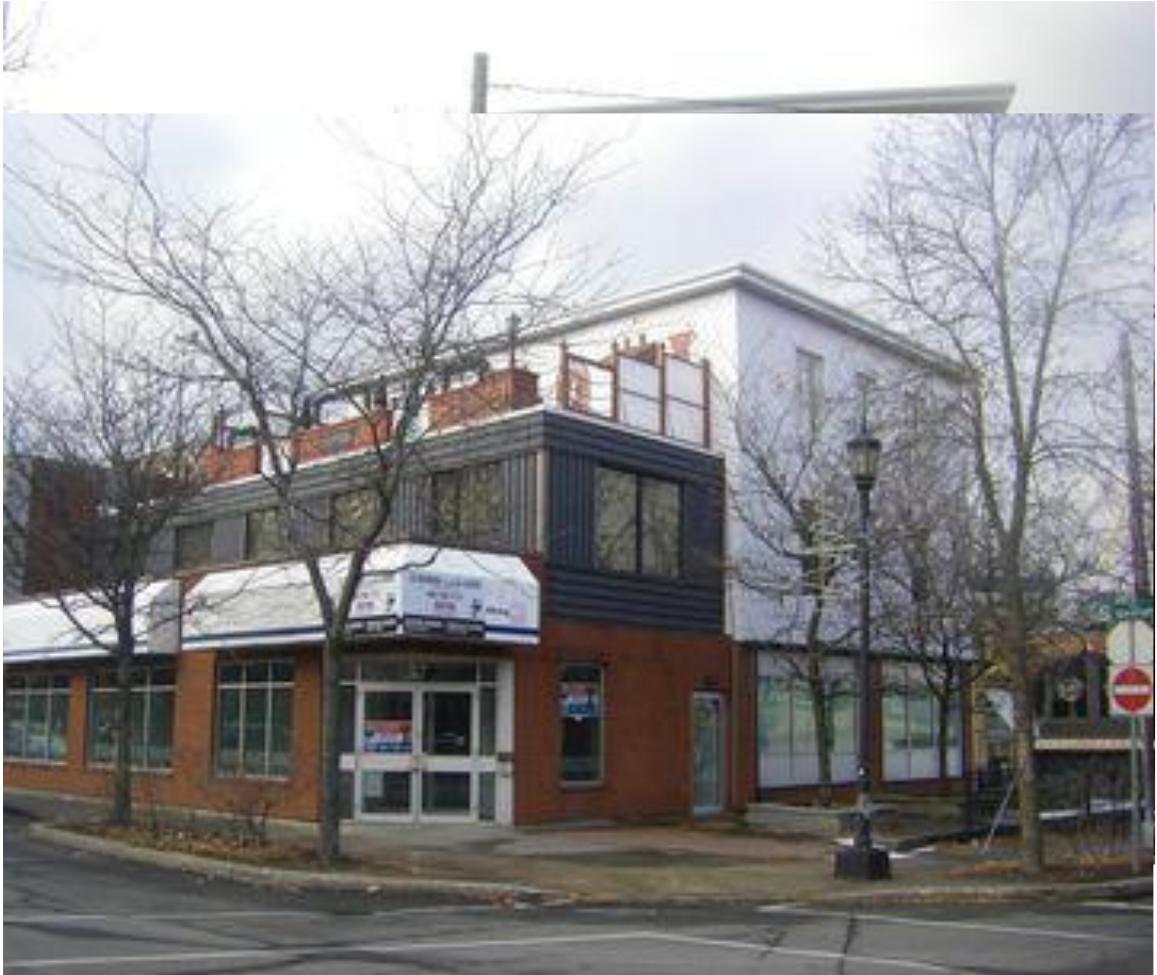
| État physique <i>(2013)</i> | Bon état | | |
| Matériaux extérieurs | Brique de revêtement, parement de métal profilé, membrane | | |
| Altérations affectant l'authenticité | Altérations importantes. | | |

Malgré sa position avantageuse, ce bâtiment ne possède pas de valeur patrimoniale, car il semble récent et ne présente aucun intérêt particulier quant à son histoire ou son architecture. S'il date de 1940, tel qu'indiqué dans le rôle d'évaluation, les nombreuses modifications qu'il a subies briment la lecture du style architectural et de l'époque de la construction.

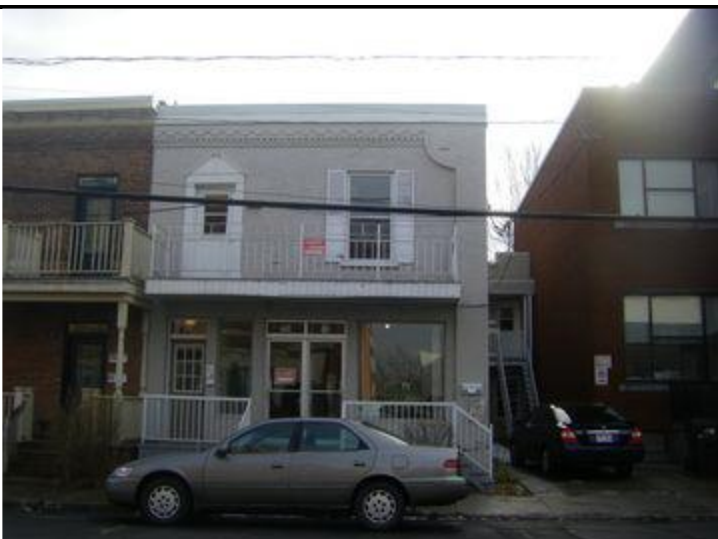
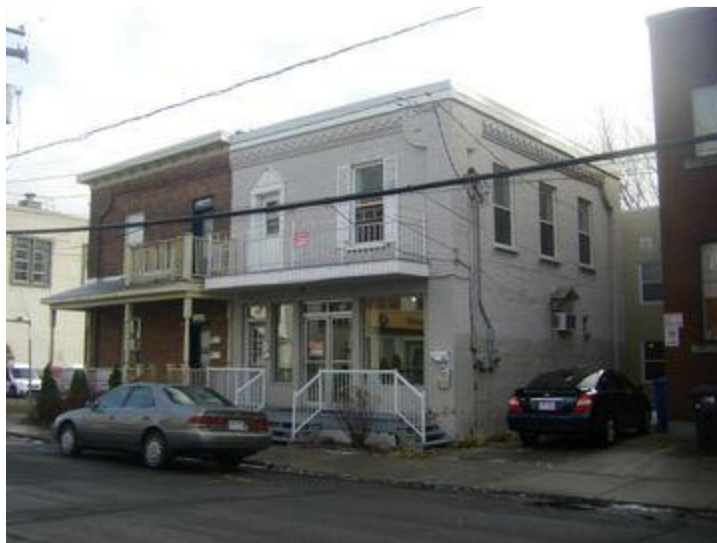
| Adresse | 62-70, rue George | |

Cette valeur pourrait être revue à la hausse si des éléments traditionnels étaient rétablis.

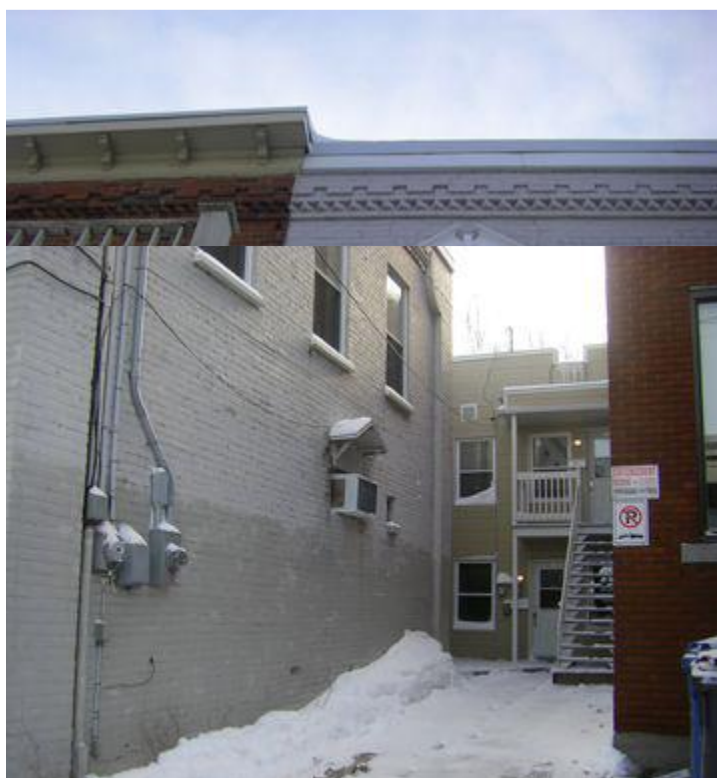
| État physique (2013) | Bon état | | |
| Matériaux extérieurs | Brique de revêtement, parement de vinyle, membrane | | |
| Altérations affectant l'authenticité | Le changement des matériaux recouvrant les façades ainsi que la modification des portes et des fenêtres constituent des transformations de nature réversible. L'ajout d'un volume à l'arrière constitue une modification à la volumétrie d'origine. | | |

Ce bâtiment possède une valeur patrimoniale moyenne reposant sur sa position et son architecture. En effet, il est situé sur la rue George, près du carré Royal au centre-ville, ce qui lui confère une position avantageuse au coeur de la ville. De plus, son volume de deux étages et son toit plat, nous permettent de le lier au style Boomtown populaire dans les noyaux villageois au début du XXe siècle. Il se distingue par son parement de brique orné de nombreux jeux de brique. Il est identique à sa voisine. Cependant, la valeur se trouve amoindrie par les modifications ayant été apportées au bâtiment. Cette valeur pourrait être revue à la hausse si des éléments traditionnels étaient rétablis.

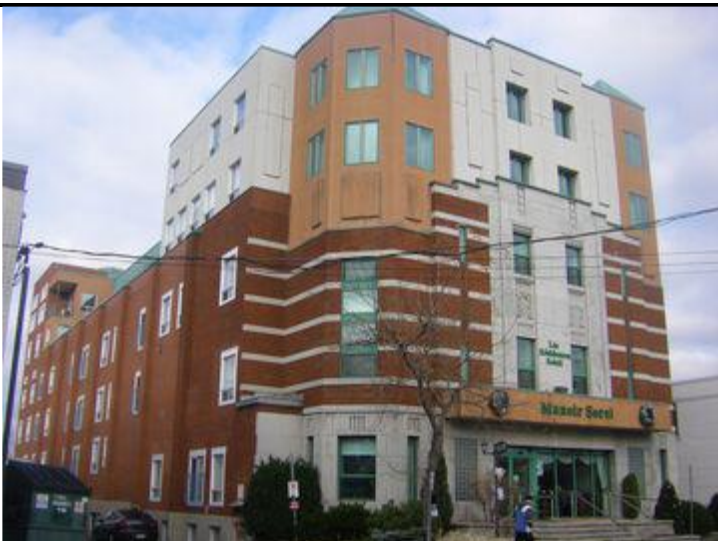
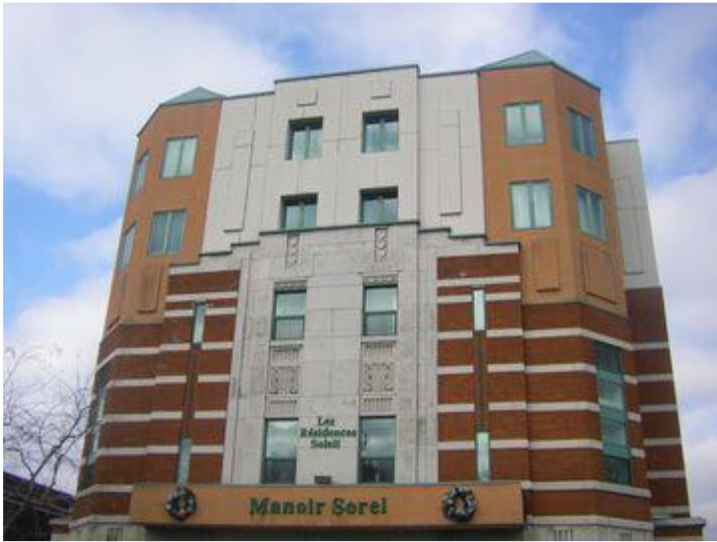
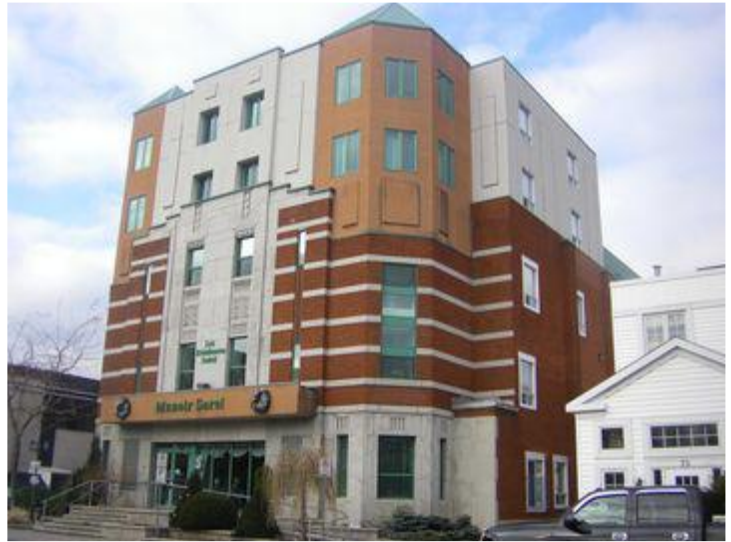
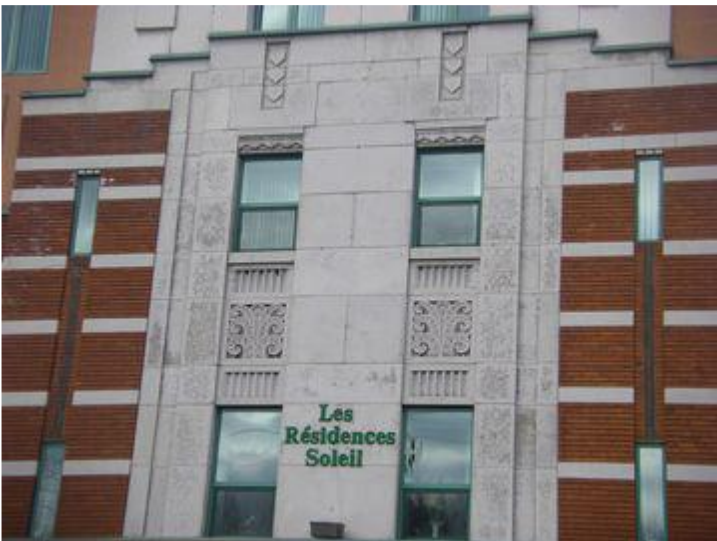
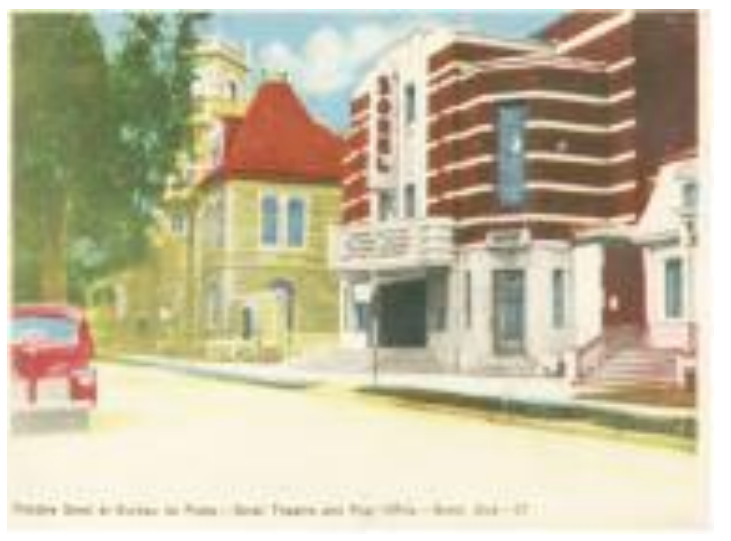
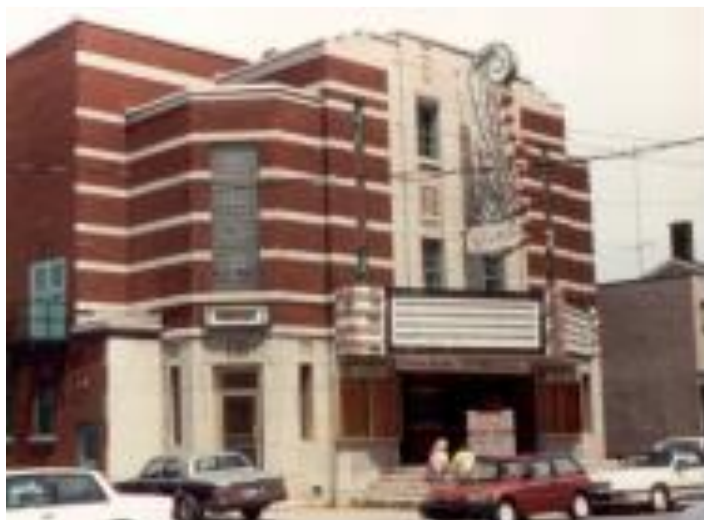
| Adresse | 71, rue George | |

L'ancien théâtre de Sorel possède une bonne valeur patrimoniale en raison de son histoire, de son architecture et de sa valeur d'usage. Le théâtre est érigé dans le centre-ville de Sorel, près du carré Royal et autrefois à côté de l'édifice des Postes et des Douanes, au début des années 1940, soit pendant la Deuxième Guerre mondiale. Il se démarque par son architecture Art Déco qui se caractérise ici par un large soubassement en béton et des ouvertures marquées par la verticalité telles que les fenêtres en blocs de verre juxtaposés sur les côtés. Le centre est plus élevé et marqué par des insertions de béton et des bas-reliefs. La domination des formes géométriques est également typique de cette période. Le style Art Déco est fréquent dans la construction de théâtre. Le théâtre a subi des modifications majeures à sa volumétrie.

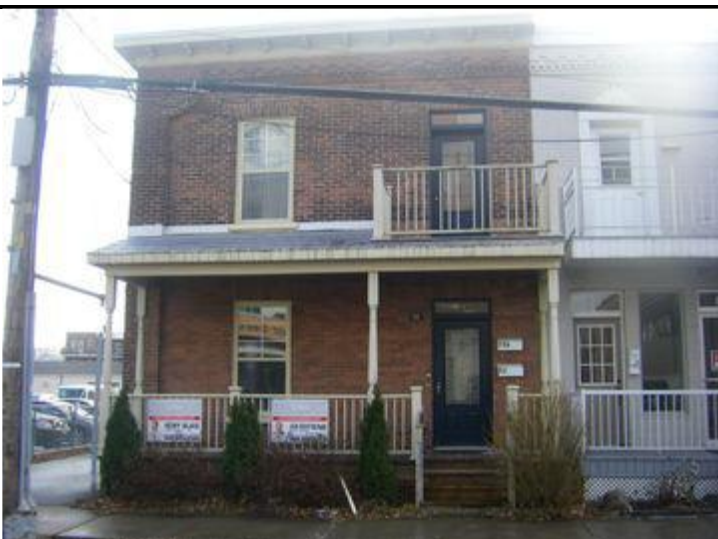
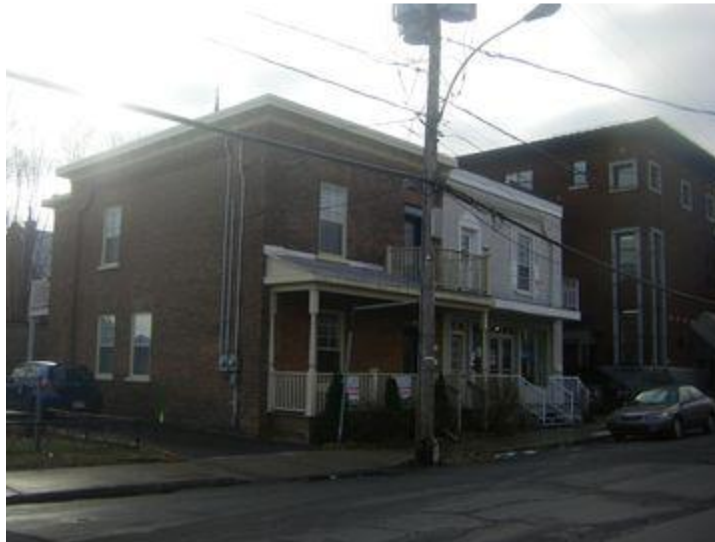
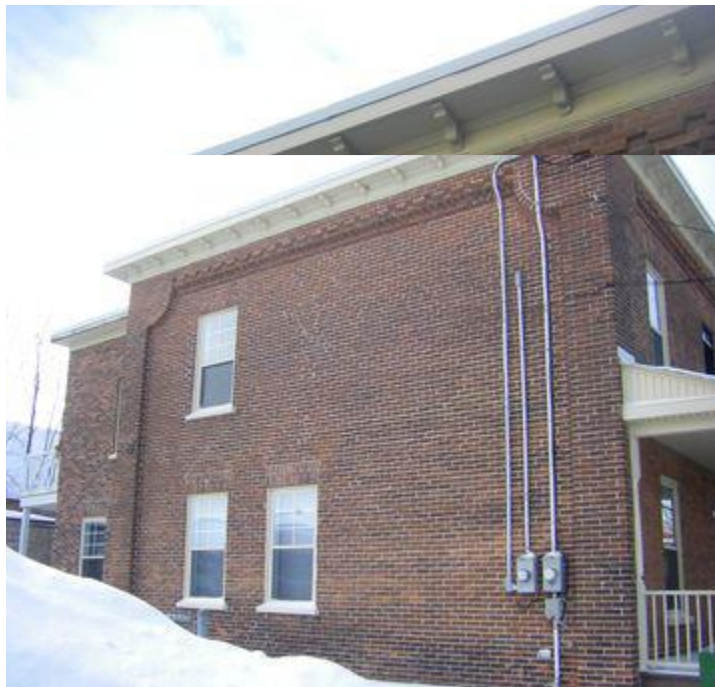
| Adresse | 72-72A, rue George | |

Ce bâtiment possède une bonne valeur patrimoniale reposant sur sa position et son architecture. En effet, il est situé sur la rue George, près du carré Royal au centre-ville, ce qui lui confère une position avantageuse au coeur de la ville. De plus, son volume de deux étages et son toit plat, nous permettent de le lier au style Boomtown populaire dans les noyaux villageois au début du 20e siècle. La distribution régulière des ouvertures, la large galerie protégée d'un auvent recouvert de tôle en plaques, le balcon et les nombreux ornements, dont les platebandes en brique, les jeux de brique, la corniche et les colonnes ouvragées participent également à sa valeur patrimoniale. Il s'agit également d'une maison jumelée, car elle est identique à sa voisine.

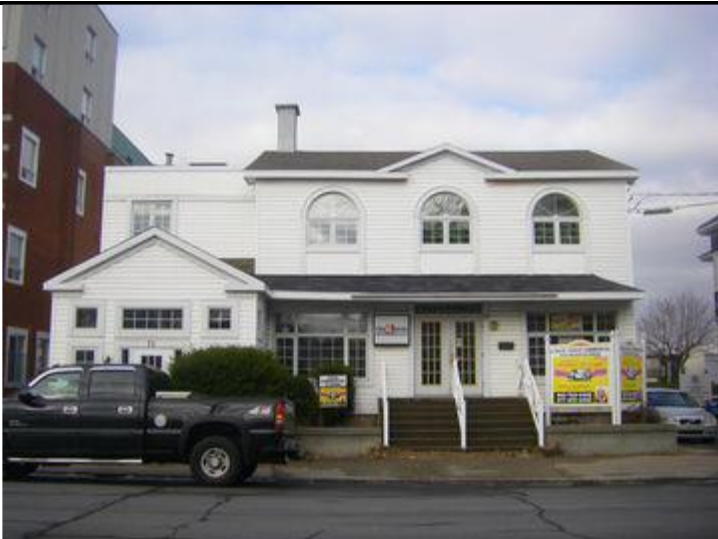
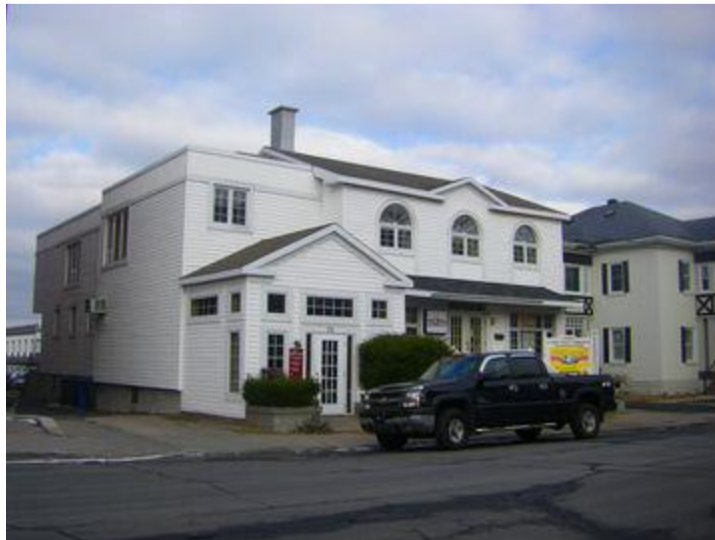
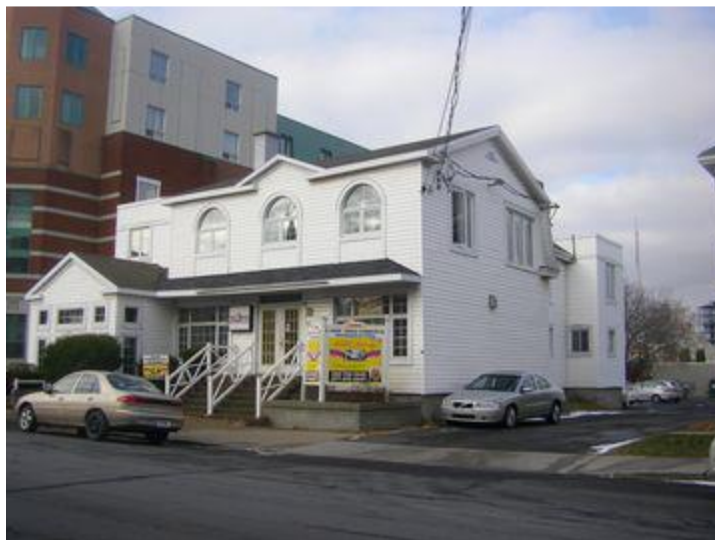
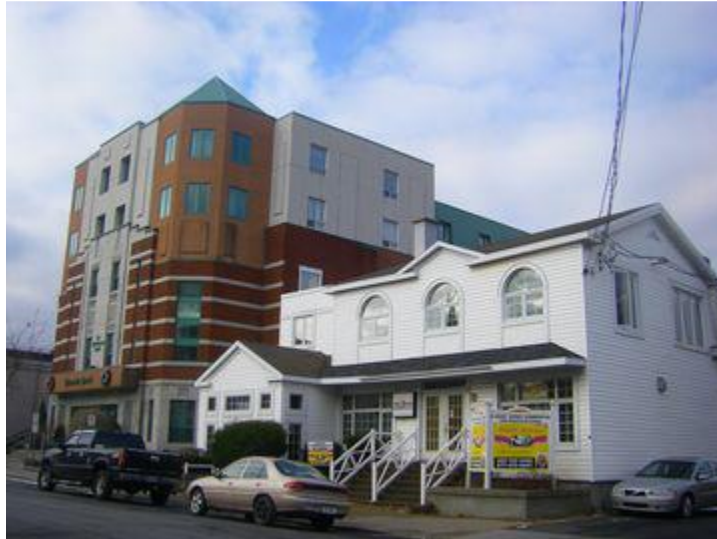
| Adresse | 75-77, rue George | |

Malgré sa position avantageuse et son âge (1880 selon le rôle d'évaluation), cette résidence ne possède qu'une faible valeur patrimoniale, car elle a été lourdement modifiée et elle semble entièrement récente. Si des éléments traditionnels lui étaient redonnés, la valeur patrimoniale pourrait être augmentée.

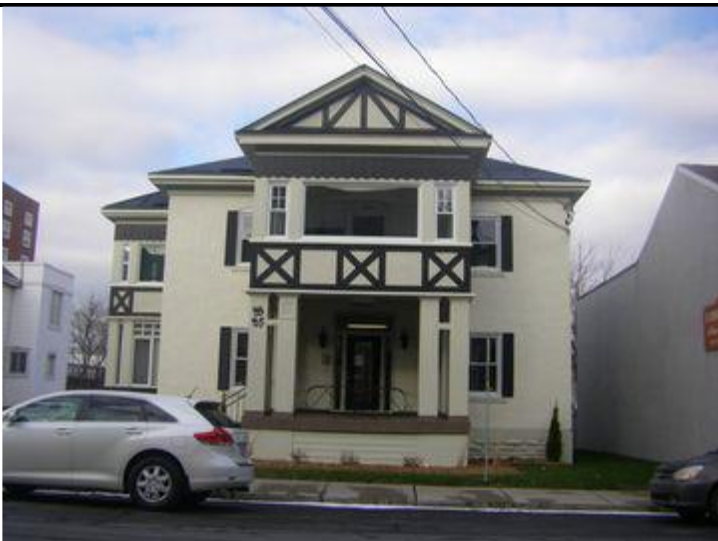
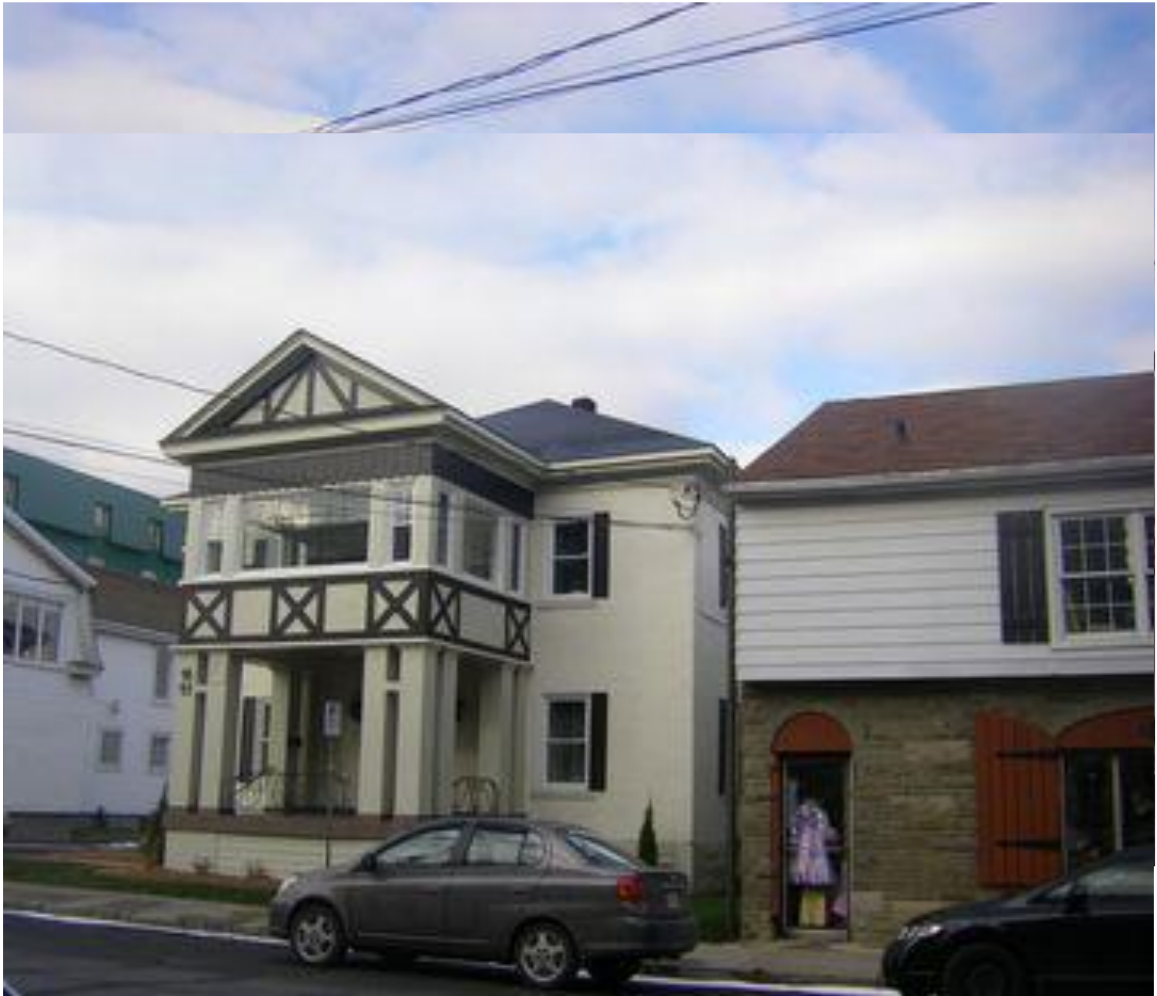
| Adresse | 83-85, rue George | |

Ce bâtiment possède une valeur patrimoniale moyenne reposant sur sa position et son architecture. En effet, il est situé sur la rue George, ce qui lui confère une position avantageuse. De plus, cette maison témoigne de l'éclectisme du tournant du XXe siècle. Dans les milieux villageois notamment, les résidences se parent d'ornements et de nombreux prolongements extérieurs afin de se démarquer de leurs voisins de manière prestigieuse. Les logettes, le porche dominé d'une logette et d'un fronton, les pentes de toit multiples, la tôle à la canadienne, la tôle à baguettes et les faux colombages participent à la valeur de cette résidence cossue. Cependant, elle se trouve amoindrie par les matériaux contemporains qui briment la lecture de l'âge du bâtiment. Cette valeur pourrait être revue à la hausse si des éléments traditionnels étaient rétablis.

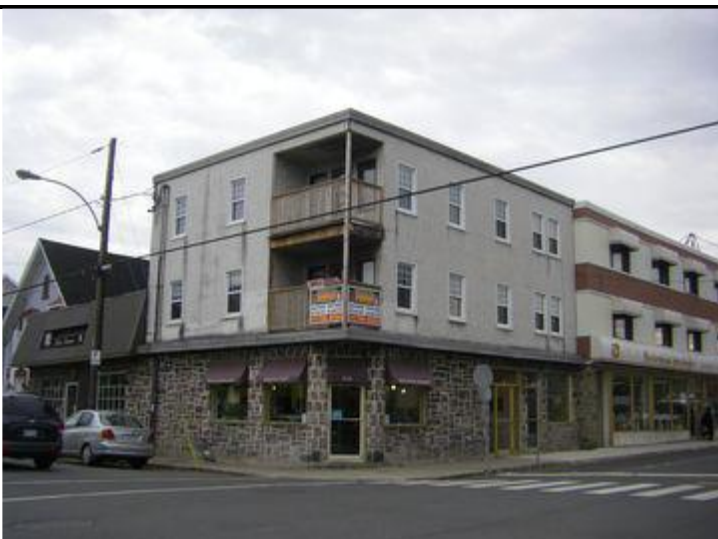
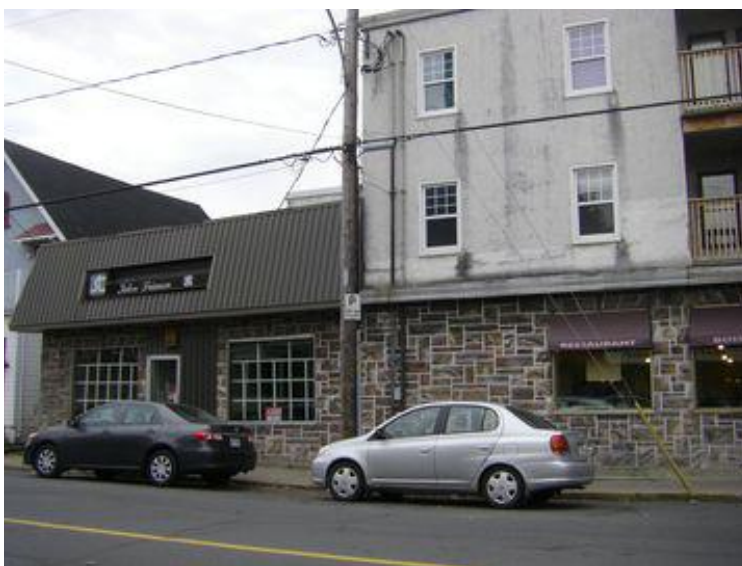
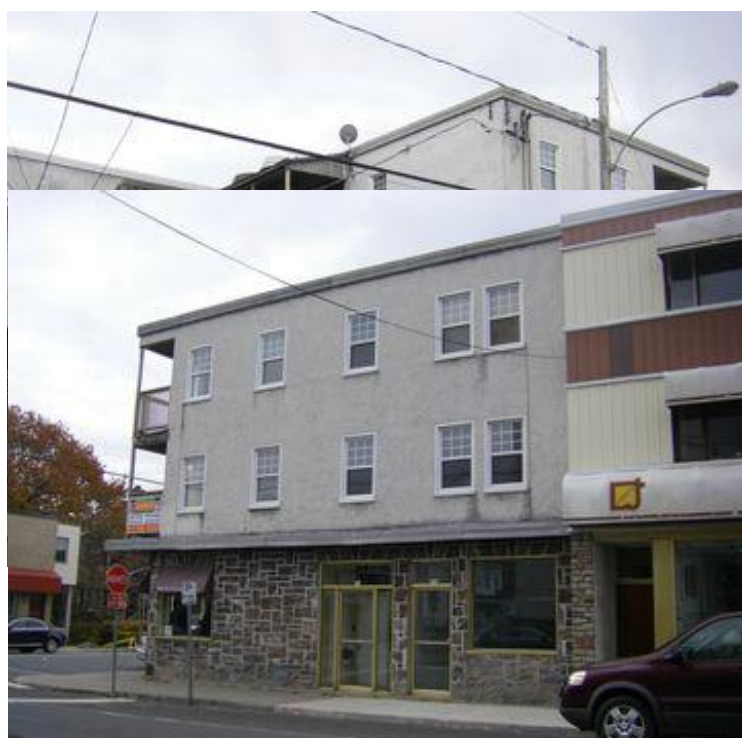
| Adresse | 90-94, rue George<br>(61 A-61E, Élizabeth) | |

Malgré sa position avantageuse et son âge (1930 selon le rôle d'évaluation), ce bâtiment ne possède pas de valeur patrimoniale, car il a subi plusieurs altérations et entièrement récent. Si des éléments traditionnels lui étaient redonnés, la valeur patrimoniale pourrait être augmentée.

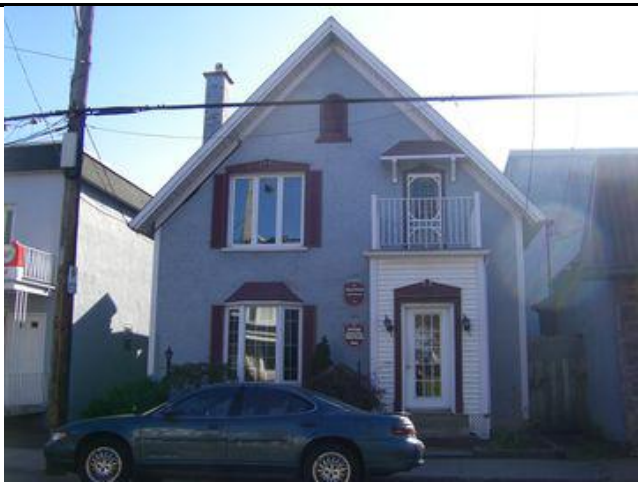
| Adresse | 96, rue George | |

| État physique (2013) | Bon état | | |
| Altérations affectant l'authenticité | Le changement des matériaux recouvrant le toit ainsi que la modification des portes et des fenêtres constituent des transformations de nature réversible. L'ajout d'un volume à l'arrière constitue une modification à la volumétrie d'origine. | | |

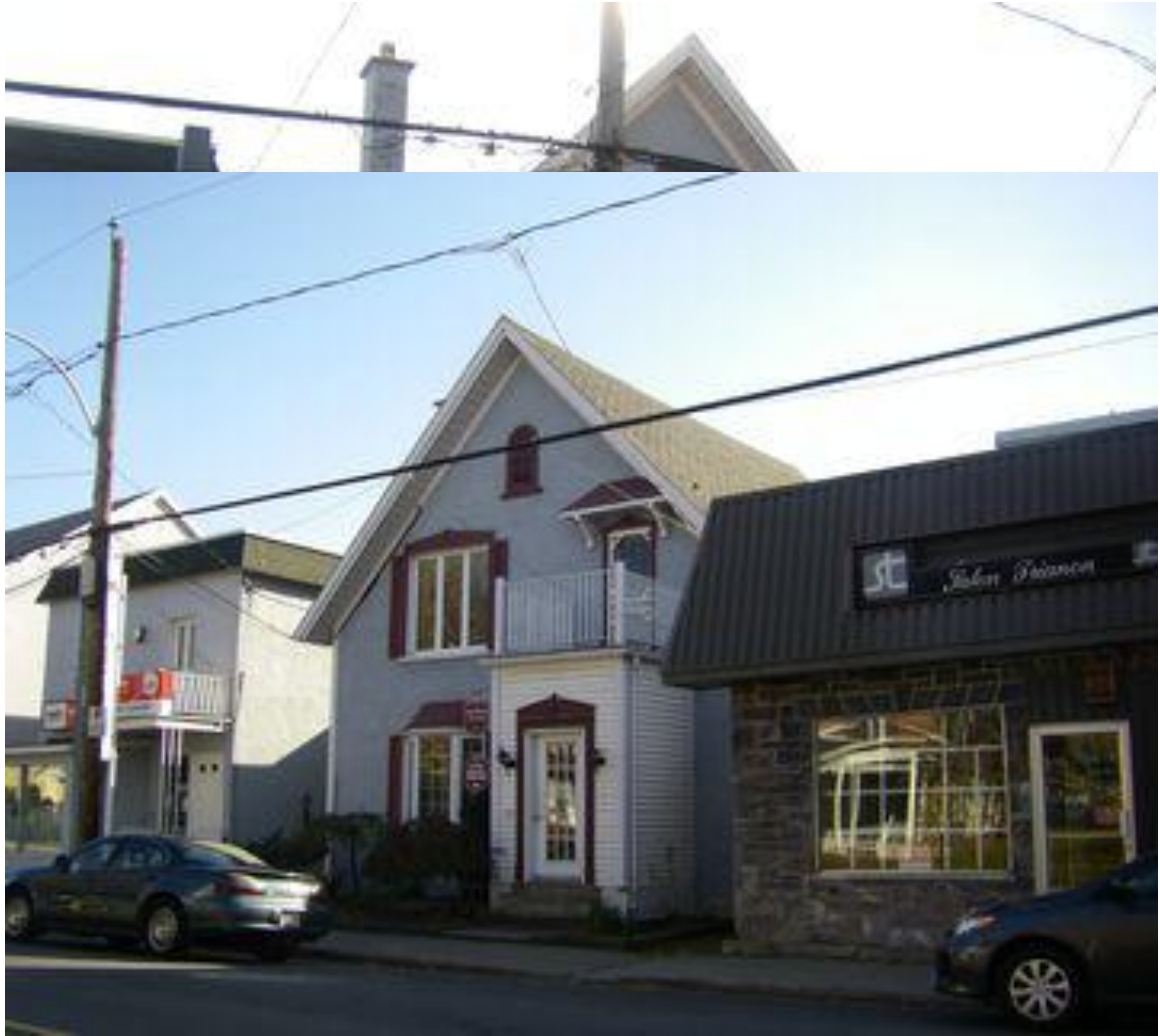
Ce bâtiment possède une valeur patrimoniale moyenne reposant sur sa position et son architecture. En effet, il est situé sur la rue George, près des institutions et demeures des notables, ce qui lui confère une position avantageuse au coeur de la ville. De plus, son volume, son toit à deux versants, son élévation d'un étage et demi et le mur-pignon en façade témoignent d'une variante du cottage vernaculaire américain populaire au début du XXe siècle. La résidence se démarque par son parement de brique, sa haute cheminée, son tambour surmonté d'un balcon ainsi que par ses ornements, dont les chambranles, les planches cornières, les platebandes en brique et les volets. La valeur patrimoniale pourrait être revue à la hausse si des travaux visant à rétablir des caractéristiques traditionnelles avaient lieu.

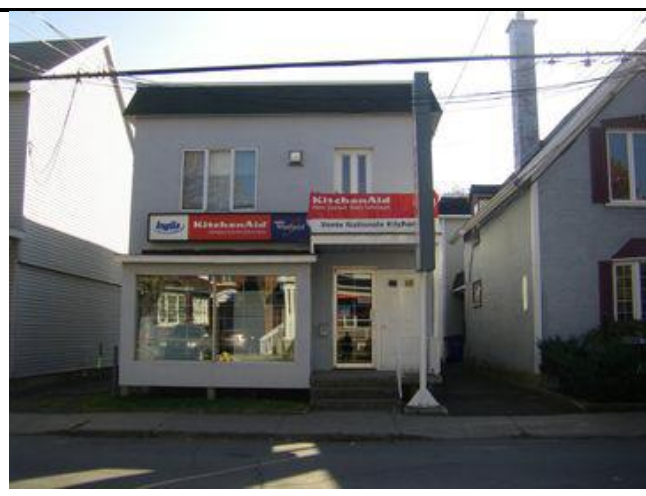
| Adresse | 98, rue George |

| État physique (2013) | Bon état | | |
| Altérations affectant l'authenticité | Le changement des matériaux recouvrant les façades et le toit ainsi que la modification des portes et des fenêtres constituent des transformations de nature réversible. Le petit volume vitré sans fondation à l'avant constitue une modification à la volumétrie d'origine. | | |

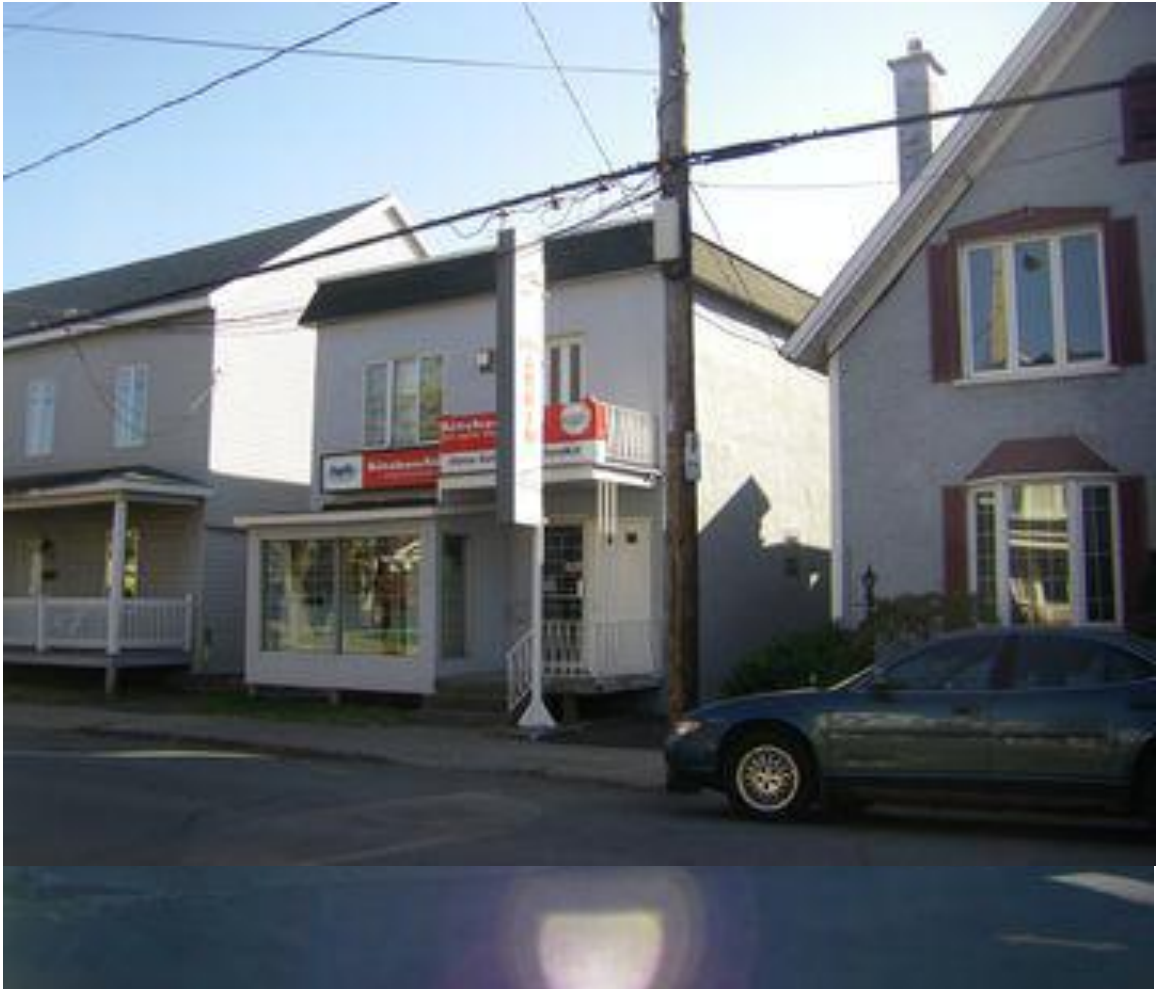
Ce bâtiment possède une valeur patrimoniale faible reposant sur sa position et son architecture. En effet, il est situé sur la rue George, ce qui lui confère une position avantageuse au coeur de la ville. De plus, par son volume de deux étages à toit plat et par la présence d'éléments plus contemporains comme le court brisis recouvert de bardeau d'asphalte, elle s'identifie à une variante du courant Boomtown. Cependant, la valeur se trouve amoindrie par les nombreux matériaux contemporains. Cette valeur pourrait être revue à la hausse si des éléments traditionnels étaient rétablis.

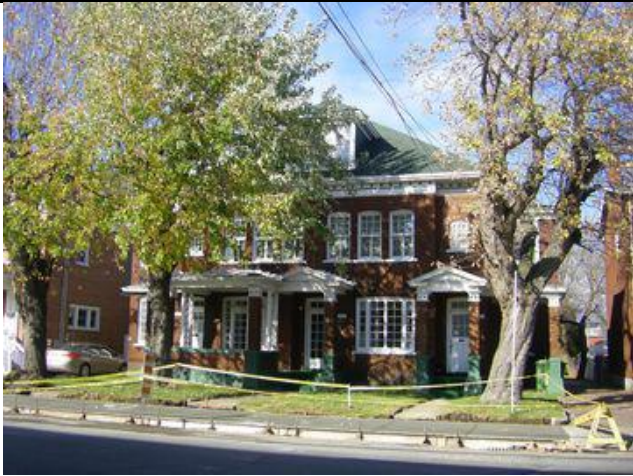
| Adresse | 99-105, rue George | |

| État physique (2013) | Bon état | | |
| Altérations affectant l'authenticité | Le changement des matériaux recouvrant le toit constitue une transformation de nature réversible. Des volumes annexes ont été ajoutés de chaque côté. | | |

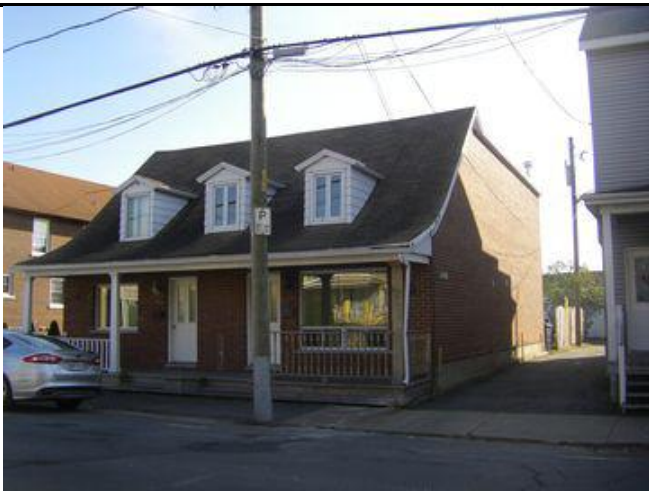
| Adresse | 106-108, rue George | |

| État physique (2013) | Travaux mineurs requis | | |
| Altérations affectant l'authenticité | Le volume et la forme du toit ont été modifiés à l'arrière. Un larmier débordant a remplacé un auvent indépendant. Des ouvertures ont été condamnées sur la façade latérale gauche. Les cheminées de brique à chaque extrémité ont été supprimées. Le changement des | | |
