## 1. IDENTIFICATION DU BÂTIMENT

| Adresse | 5-9A, rue George | |
| Ville ou Municipalité | Sorel-Tracy | |

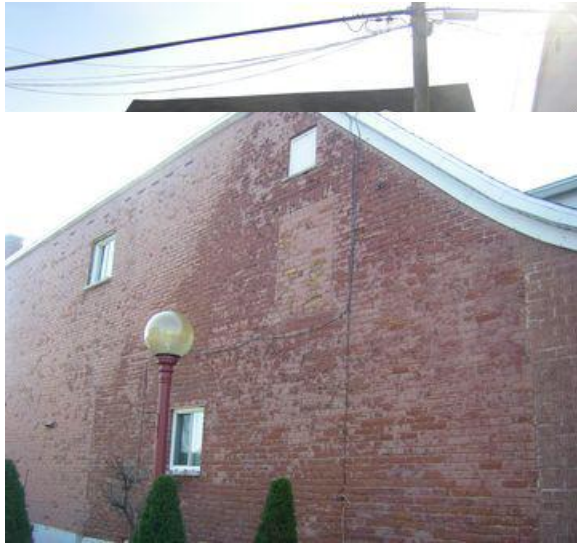
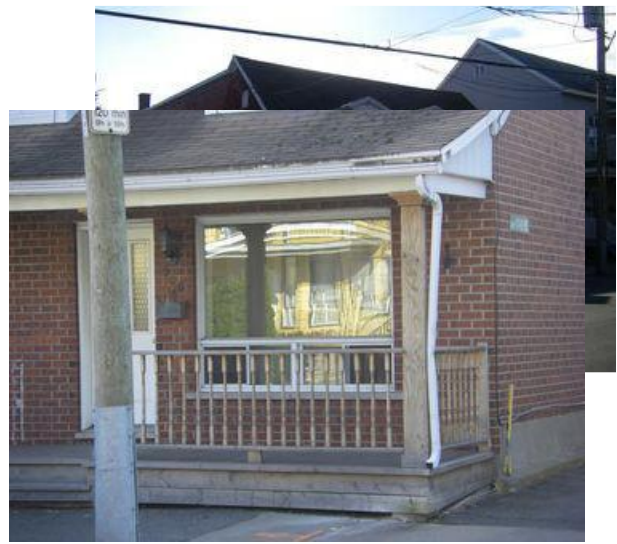
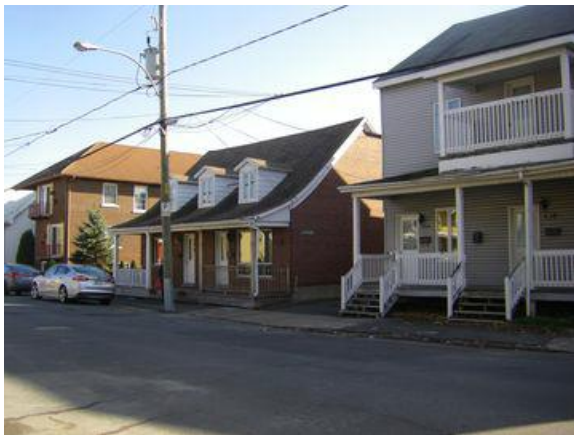
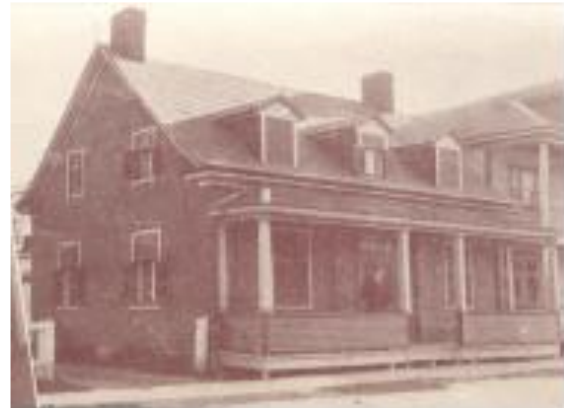
Ce bâtiment possède une valeur patrimoniale moyenne reposant sur sa position et son architecture. En effet, il est situé sur la rue George, ce qui lui confère une position avantageuse au coeur de la ville. De plus, cette maison témoigne de l'architecture de tradition québécoise qui se développe et s'impose au XIXe siècle. Elle se caractérise par un volume modeste qui s'élève sur un étage et demi, un toit à deux versants, dont la base est souvent recourbée, et des lucarnes témoignant de l'occupation des combles. Par ailleurs, elle témoigne également de la maison villageoise caractérisée par l'absence de marge de recul avant et un rez-de-chaussée peu dégagé du sol. Cependant, la valeur se trouve amoindrie par d'importantes modifications. Cette valeur pourrait être revue si des éléments traditionnels étaient rétablis.

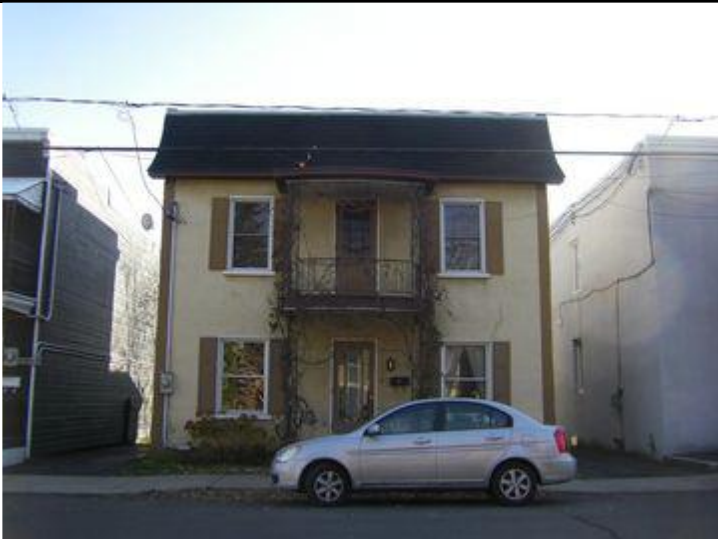
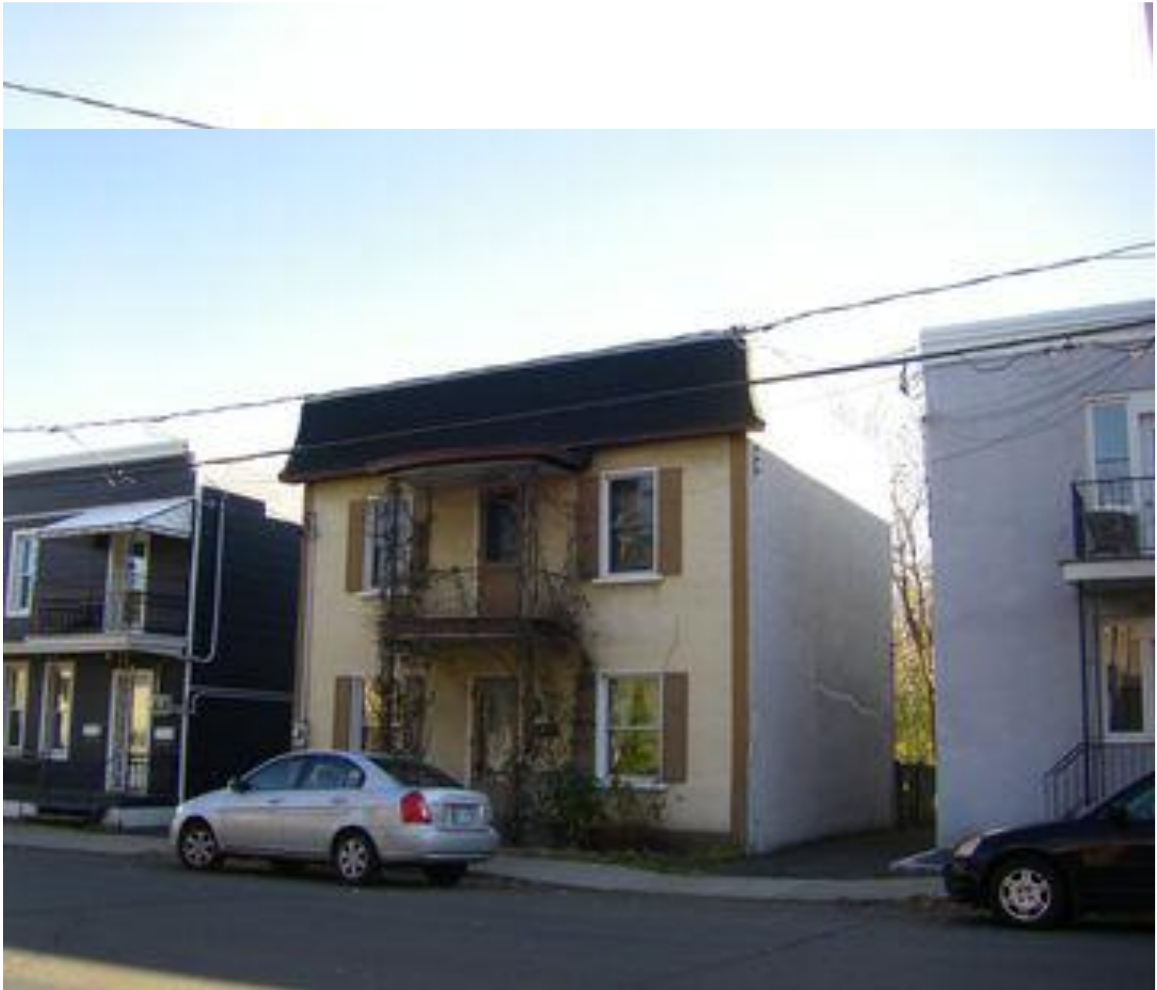
| Adresse | 132, rue George | |

| État physique (2013) | Bon état | | |
| Matériaux extérieurs | Enduit et crépi, membrane, bardeaux d'asphalte | | |
| Altérations affectant l'authenticité | Le changement des matériaux recouvrant les façades ainsi que la modification des portes et des fenêtres constituent des transformations de nature réversible. Le brisis recouvert de bardeau d'asphalte a sans doute remplacé une corniche traditionnelle. | | |

Ce bâtiment possède une valeur patrimoniale moyenne reposant sur sa position et son architecture. En effet, cette résidence est située sur la rue George, à proximité du noyau paroissial et du centre-ville, ce qui lui confère une position avantageuse au coeur de la ville. De plus, son volume intact, son toit en gradins ainsi que la distribution symétrique des ouvertures, nous permettent de la lier au style Boomtown populaire dans les noyaux villageois au début du XXe siècle. Cependant, la valeur se trouve amoindrie par les nombreux matériaux contemporains. Cette valeur pourrait être revue à la hausse si des éléments traditionnels étaient rétablis.

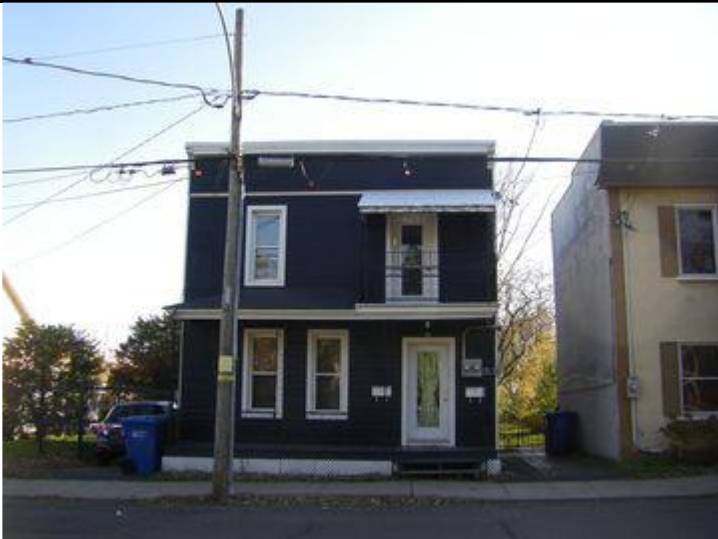
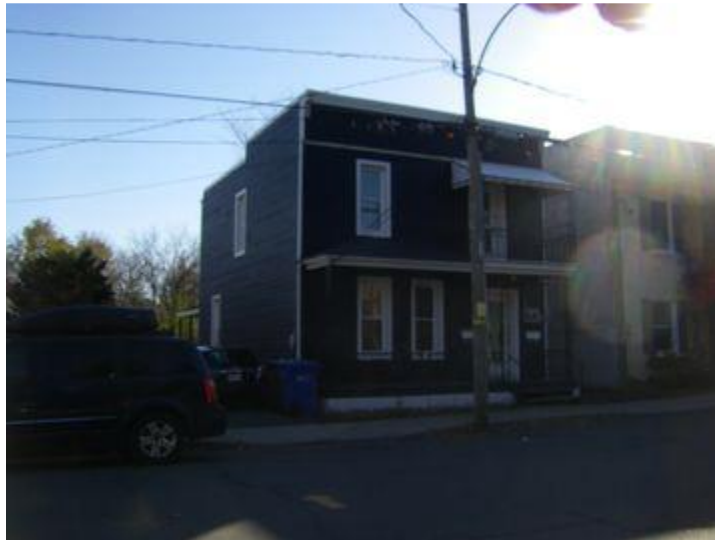
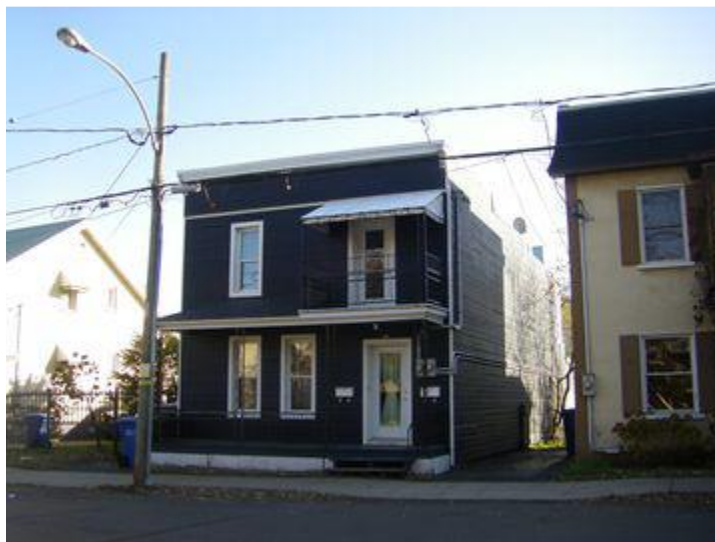
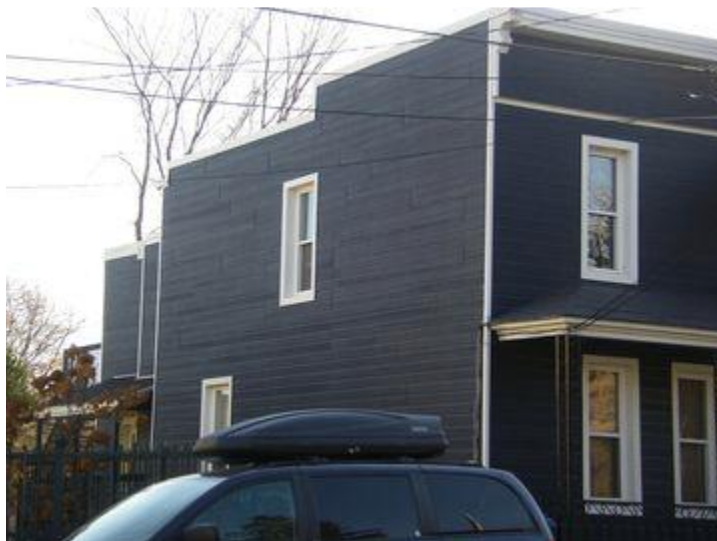
| Adresse | 136-136A, rue George | |

| État physique (2013) | Bon état | | |
| Matériaux extérieurs | Parement de vinyle, membrane | | |
| Altérations affectant l'authenticité | Le changement des matériaux recouvrant les façades ainsi que la modification des portes et des fenêtres constituent des transformations de nature réversible. | | |

Ce bâtiment possède une valeur patrimoniale moyenne reposant sur sa position et son architecture. En effet, cette résidence est située sur la rue George, à proximité du noyau paroissial et du centre-ville, ce qui lui confère une position avantageuse au coeur de la ville. De plus, son volume intact, son toit en gradins ainsi que la distribution symétrique des ouvertures, nous permettent de la lier au style Boomtown populaire dans les noyaux villageois au début du XXe siècle. La large galerie protégée d'un auvent et surmontée d'un balcon est également typique de cette typologie. La valeur patrimoniale pourrait être revue à la hausse si des travaux visant à rétablir des caractéristiques traditionnelles avaient lieu.

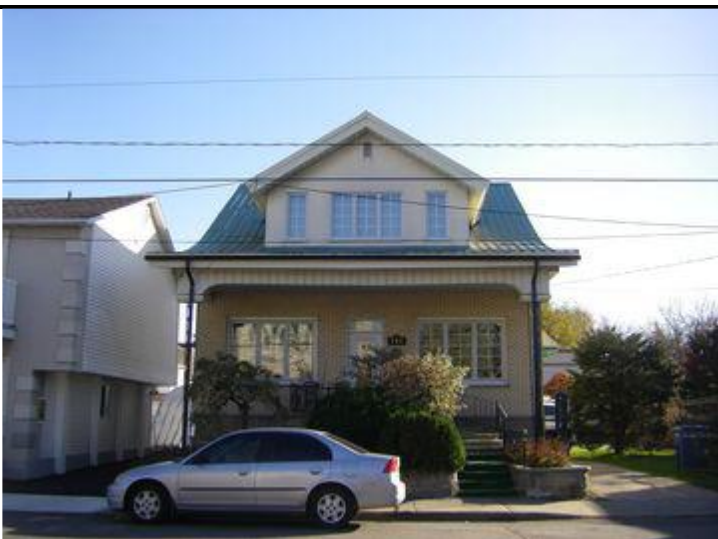
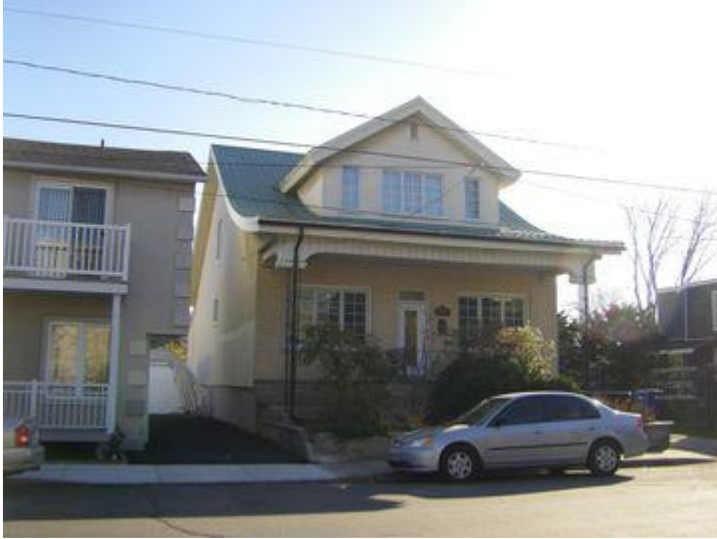
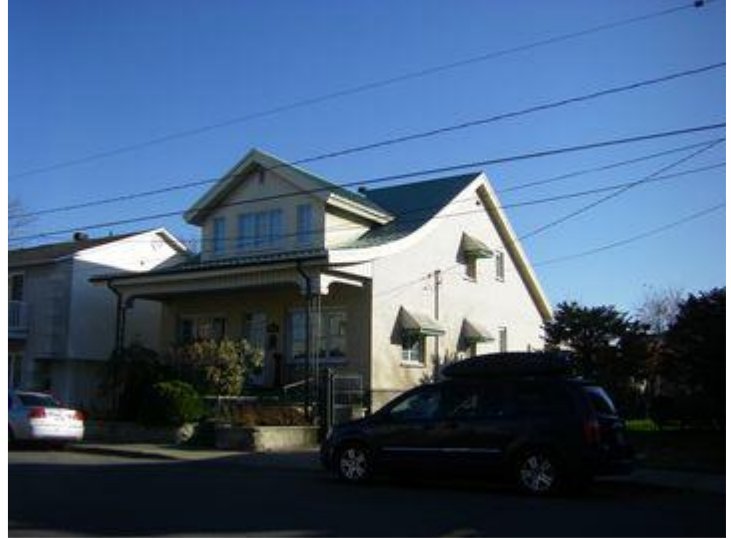
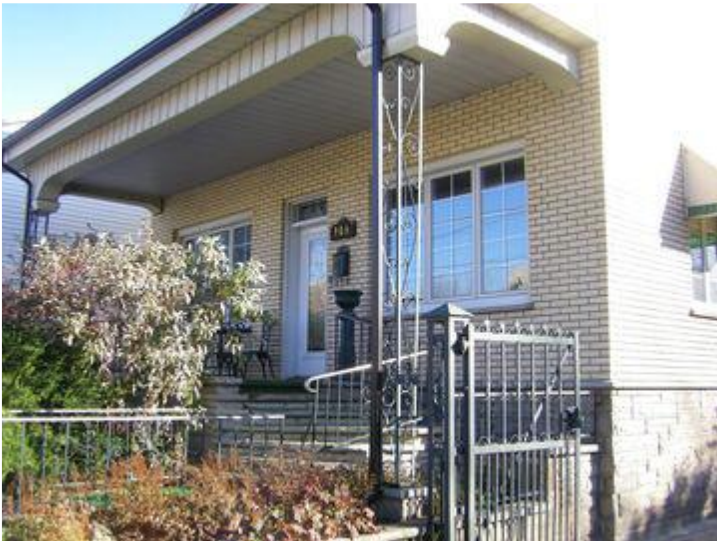
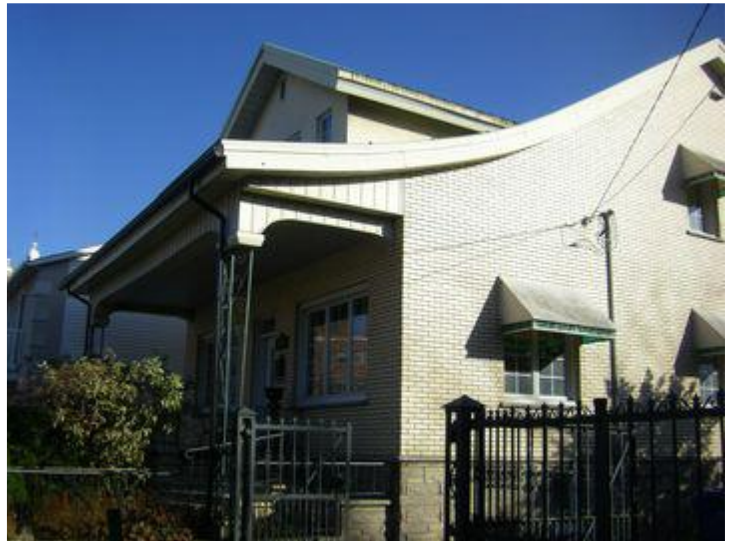
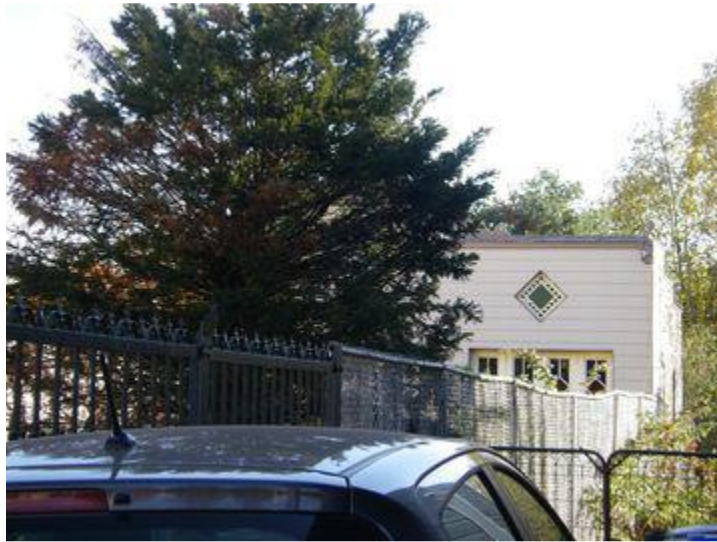
| Adresse | 140, rue George | |

| État physique (2013) | Bon état | | |
| Matériaux extérieurs | Enduit et crépi, pierre de revêtement, tôle profilée | | |
| Altérations affectant l'authenticité | Le changement des matériaux recouvrant les façades et le toit ainsi que la modification des portes et des fenêtres constituent des transformations de nature réversible. | | |

Ce bâtiment possède une bonne valeur patrimoniale reposant sur sa position et son architecture. En effet, cette résidence est située sur la rue George, à proximité du noyau paroissial et du centre-ville, ce qui lui confère une position avantageuse au coeur de la ville. Son architecture rappelle les bungalows Craftsman du style Arts & Crafts qui gagne l'Amérique au début du XXe siècle. Cette variante propose un volume compact d'un étage et demi avec un toit à deux versants se prolongeant abondamment au-dessus de la galerie qui occupe la largeur de la maison. Cependant, la valeur se trouve amoindrie par les nombreux matériaux contemporains qui briment la lecture de l'âge du bâtiment. Cette valeur pourrait être revue à la hausse si des éléments traditionnels étaient rétablis.

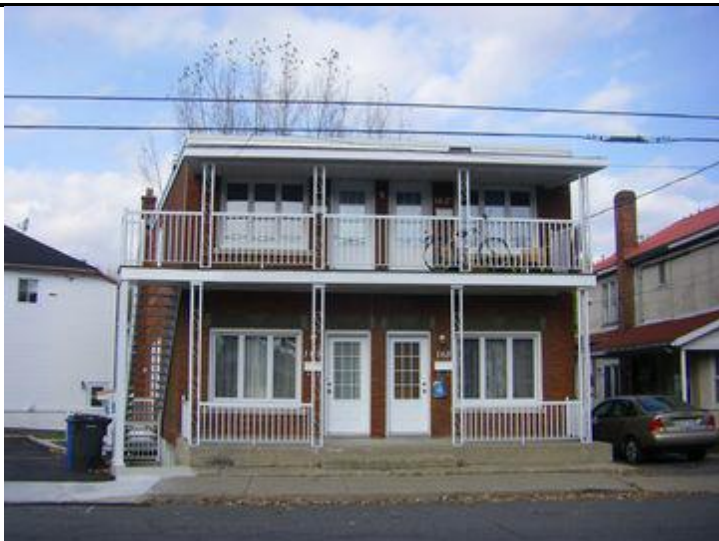
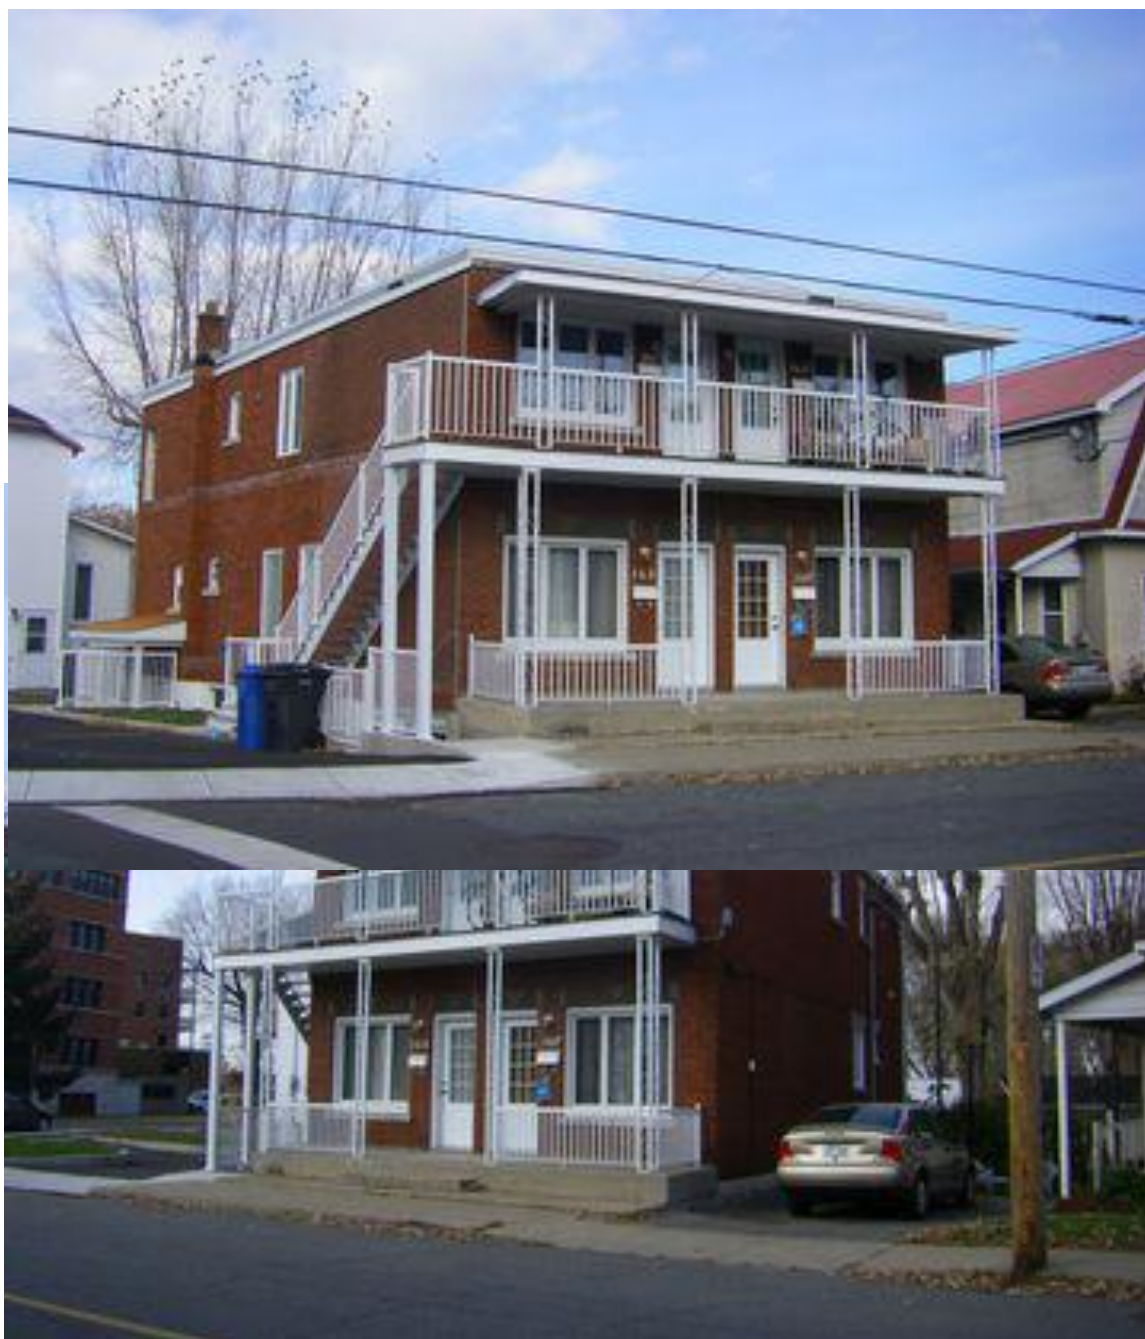
| Adresse | 165-165C, rue George | |

Ce bâtiment possède une valeur patrimoniale faible reposant sur sa position et son architecture. En effet, il est situé sur la rue George, au centre de la ville et près du fleuve, ce qui lui confère une position avantageuse. De plus, cet immeuble à logements témoigne des immeubles de type plex qui se développent et s'imposent au XXe siècle dans les milieux denses et les quartiers ouvriers. Il s'agit ici d'un quadruplex à escalier extérieur. Il a préservé son volume, la distribution des ouvertures, un parement de brique et des linteaux à motif en béton.

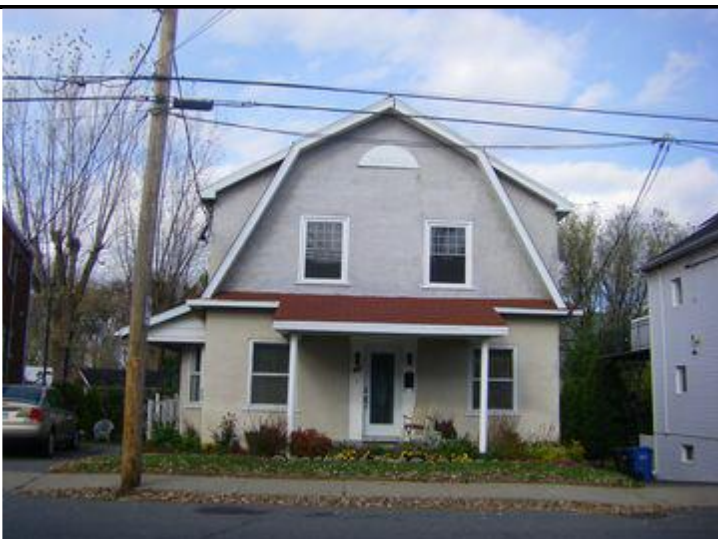
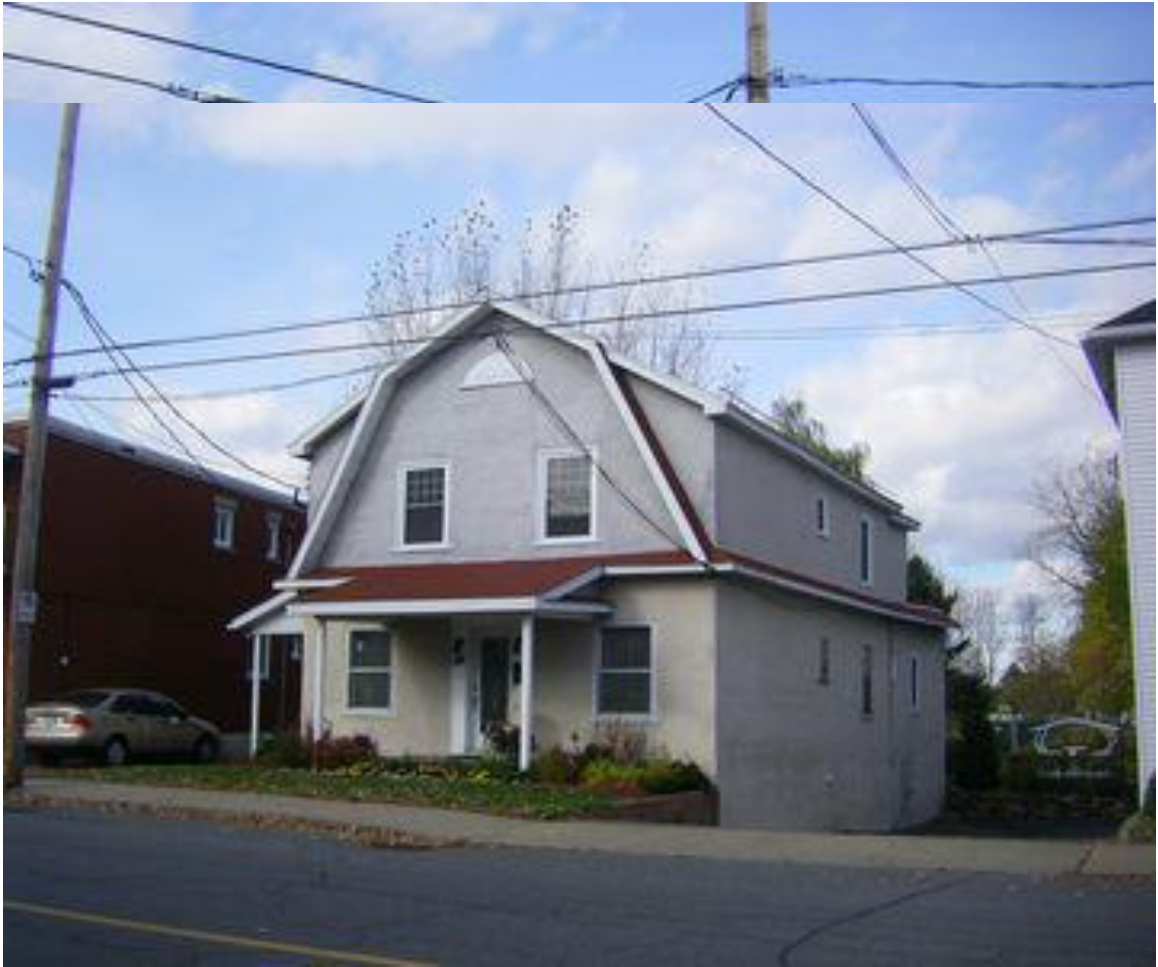
| Adresse | 167, rue George | |

Cette résidence construite dans la première moitié du 20e siècle possède une valeur patrimoniale moyenne, car elle a subi un nombre important de modifications réversibles. Si des éléments traditionnels lui étaient redonnés, la valeur patrimoniale pourrait être augmentée.

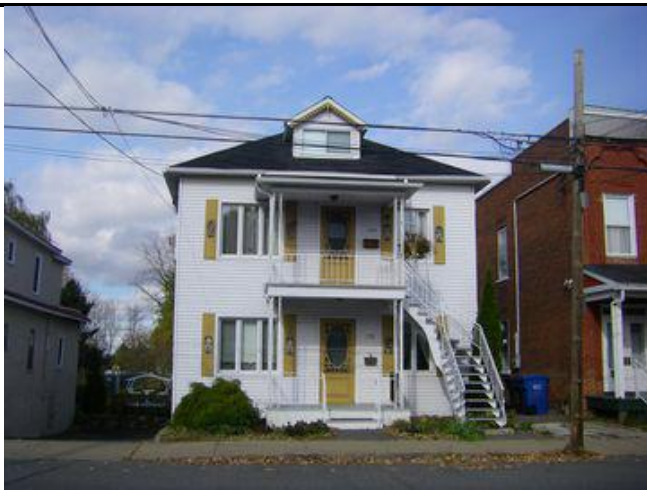
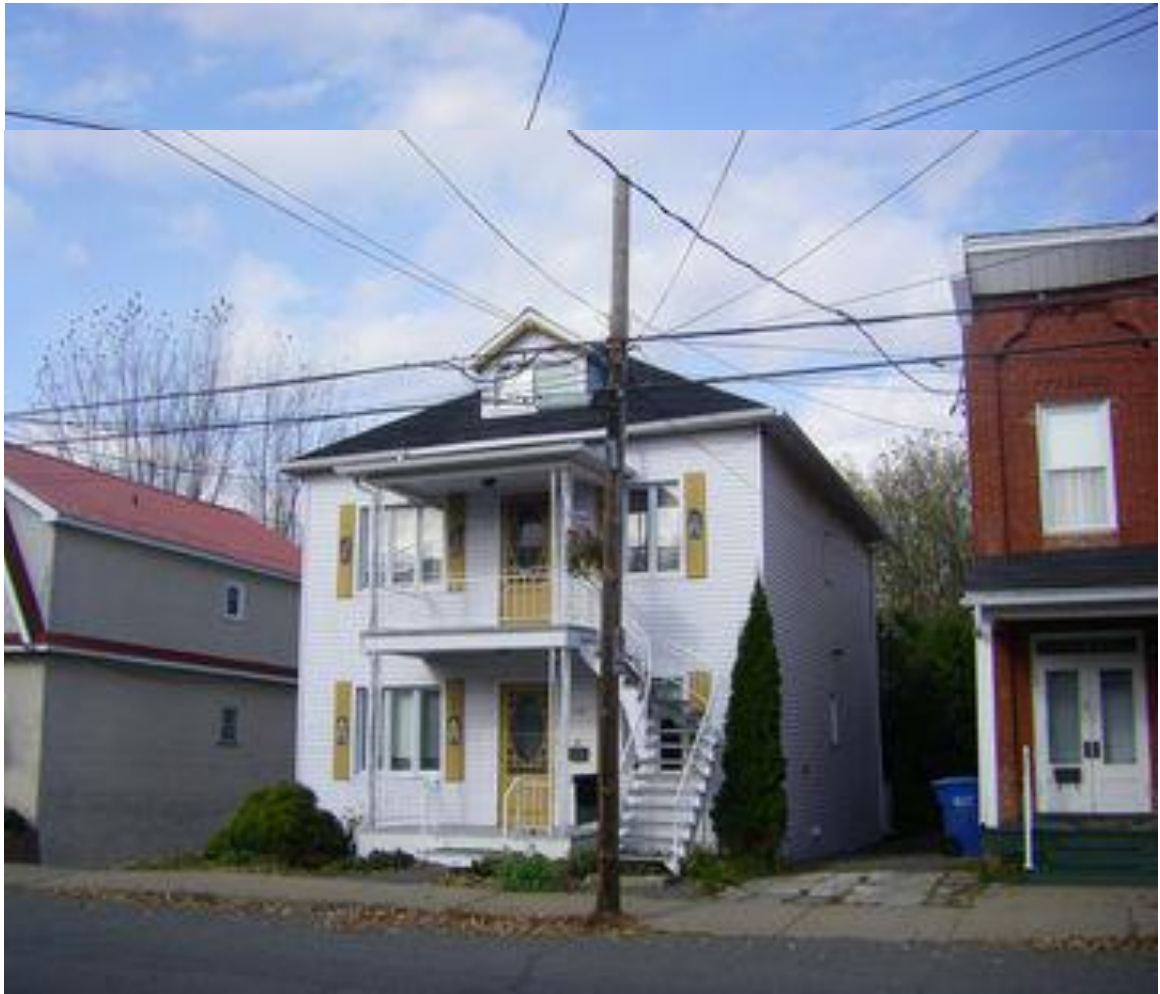
| Adresse | 179-179A, rue George | |

Ce bâtiment possède une valeur patrimoniale moyenne reposant sur sa position et son architecture. En effet, cette résidence est située sur la rue George, soit en bordure du fleuve et près du noyau religieux, ce qui lui confère une position avantageuse. De plus, d'un point de vue formel, cette maison témoigne du courant cubique populaire au début du XXe siècle autant dans les milieux ruraux que villageois. Elle se caractérise par un plan carré, une élévation de deux étages et demi et un toit en pavillon percé d'une lucarne. Celle-ci correspond à une variante avec toit à croupes. Cependant, la valeur se trouve amoindrie par les modifications ayant été apportées au bâtiment. Cette valeur pourrait être revue à la hausse si des éléments traditionnels étaient rétablis.

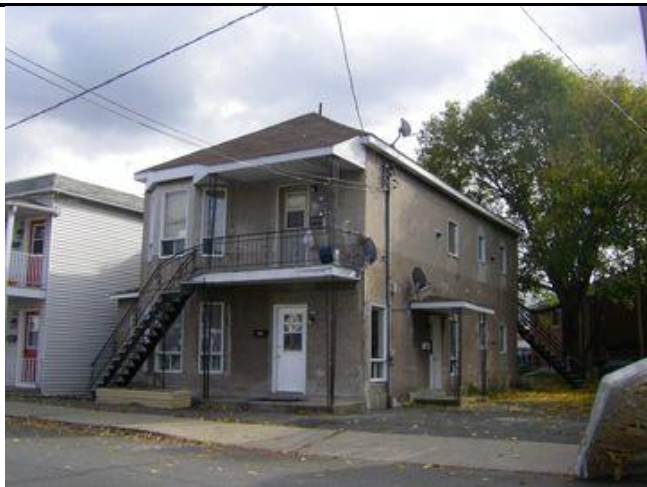
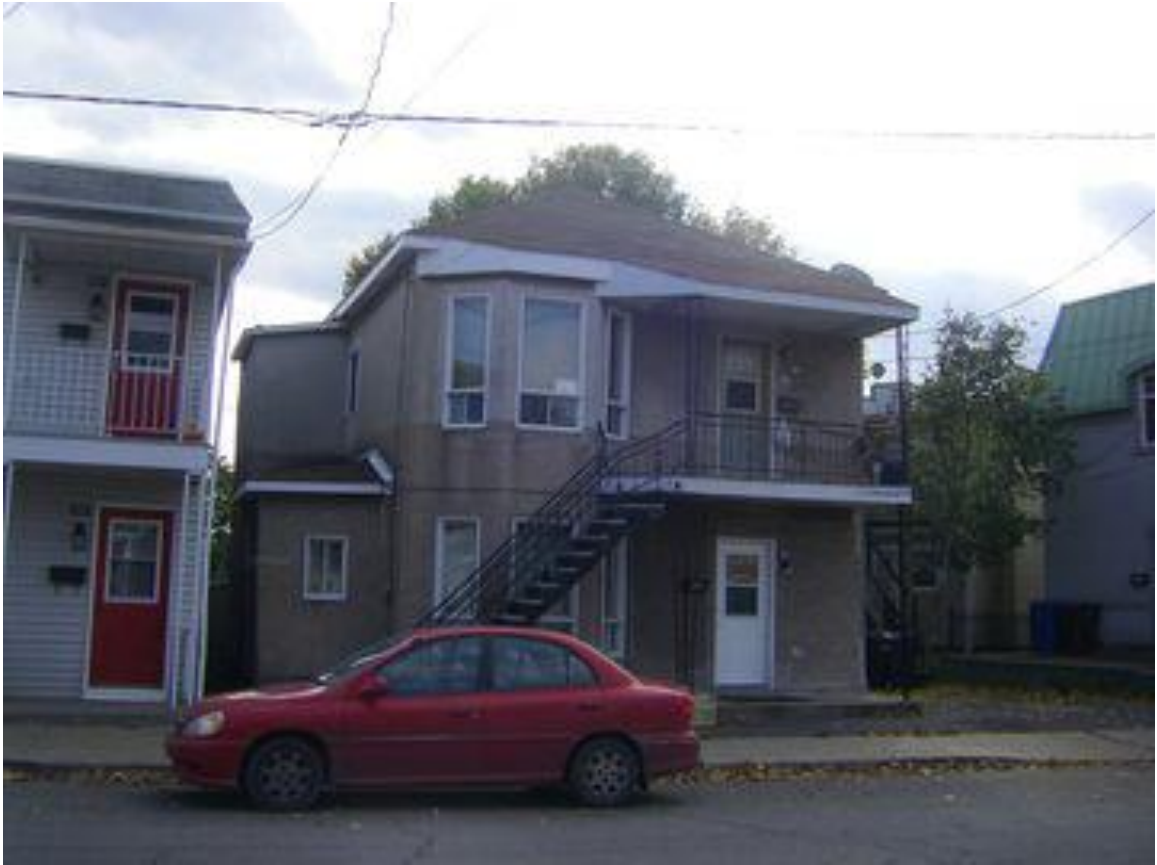
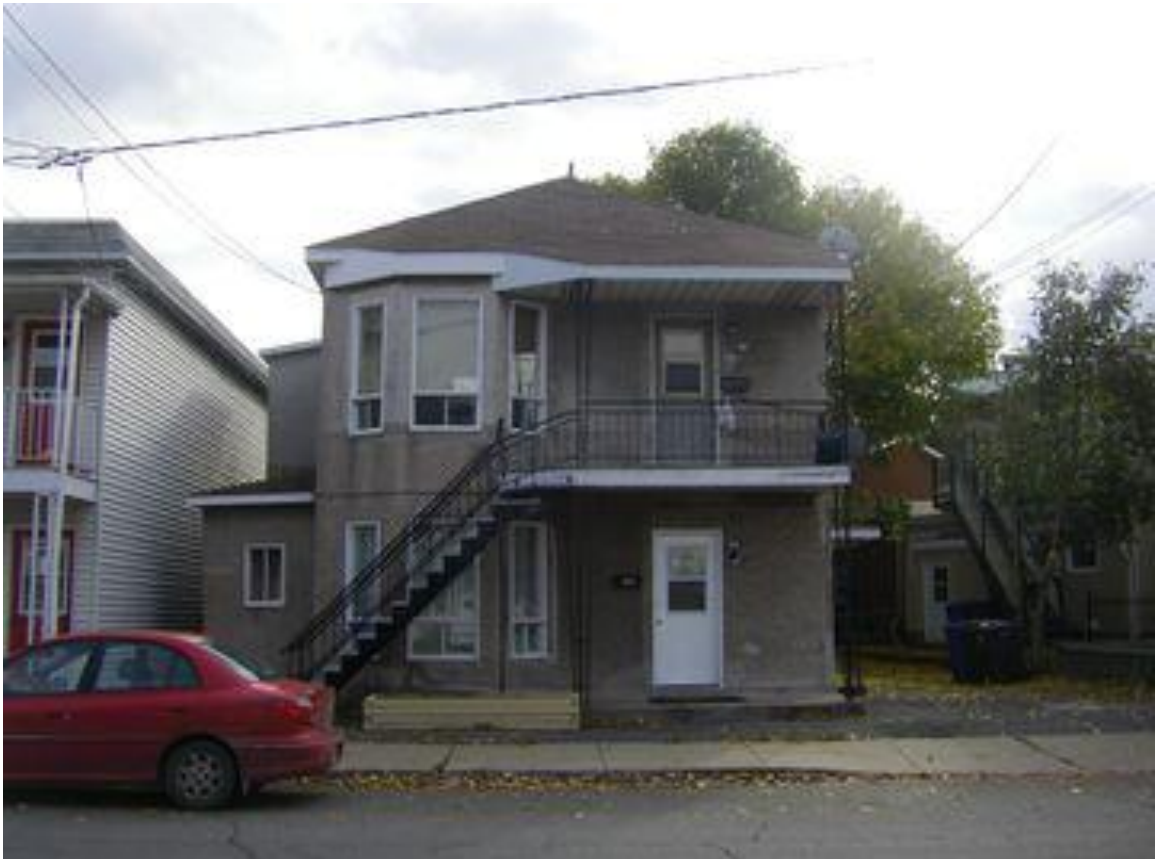
| Adresse | 180-180C, rue George | |

Ce bâtiment possède une valeur patrimoniale moyenne reposant sur sa position et son architecture. En effet, cette résidence est située sur la rue George, soit en bordure du fleuve et près du noyau religieux, ce qui lui confère une position avantageuse. De plus, d'un point de vue formel, cette maison témoigne du courant cubique populaire au début du XXe siècle autant dans les milieux ruraux que villageois. Elle se caractérise par un plan carré, une élévation de deux étages et demi et un toit en pavillon percé d'une lucarne. Celle-ci correspond à une variante avec toit à croupes sans lucarne. Elle se démarque par un oriel. Cependant, la valeur se trouve amoindrie par les modifications ayant été apportées au bâtiment. Cette valeur pourrait être revue à la hausse si des éléments traditionnels étaient rétablis.

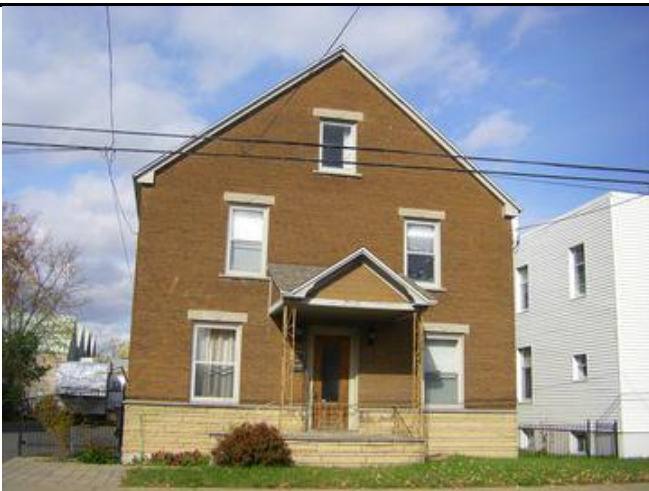
| Adresse | 183, rue George | |

| État physique (2013) | Bon état | | |
| Altérations affectant l'authenticité | L'ajout d'un garage surmonté d'une terrasse à l'arrière du bâtiment constitue une altération importante. Le changement des matériaux recouvrant les façades et le toit ainsi que la modification des portes et des fenêtres constituent des transformations de nature réversible. | | |

Ce bâtiment possède une valeur patrimoniale moyenne reposant sur sa position et son architecture. En effet, cette résidence est située sur la rue George, soit en bordure du fleuve et près du noyau religieux, ce qui lui confère une position avantageuse. De plus, son volume, son toit à deux versants, son élévation de deux étages et demi et le mur-pignon en façade témoignent d'une variante du cottage vernaculaire américain populaire au début du XXe siècle. Le mur-pignon en façade et la composition tripartite évoquent une tendance néogrecque. Cependant, la valeur se trouve amoindrie par les modifications ayant été apportées au bâtiment. Cette valeur pourrait être revue à la hausse si des éléments traditionnels étaient rétablis.

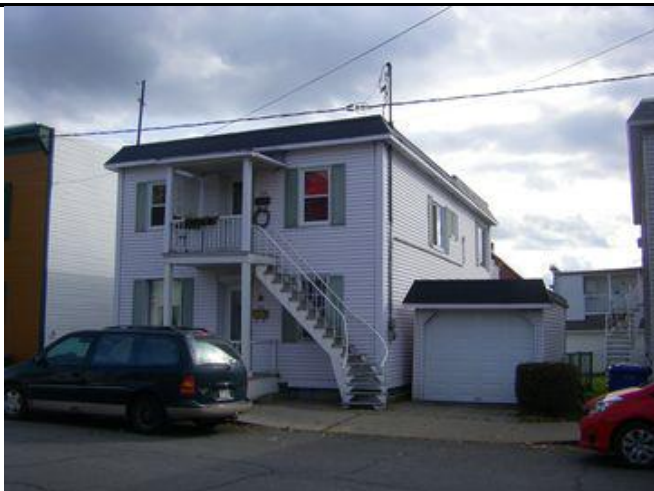
| Adresse | 184, rue George | |

| État physique (2013) | Bon état | | |
| Altérations affectant l'authenticité | Le changement des matériaux recouvrant les façades ainsi que la modification des portes et des fenêtres constituent des transformations de nature réversible. Un court brisis revêtu de bardeau d'asphalte a remplacé une corniche traditionnelle. | | |

Ce bâtiment possède une valeur patrimoniale moyenne reposant sur sa position et son architecture. En effet, il est situé sur la rue George, soit en bordure du fleuve et près du noyau religieux, ce qui lui confère une position avantageuse. De plus, cet immeuble à logements témoigne des immeubles de type plex qui se développent et s'imposent au XXe siècle dans les milieux denses et les quartiers ouvriers. Il s'agit ici d'un duplex avec escalier extérieur. Si le bâtiment date de 1880 (rôle d'évaluation), il a subi plusieurs modifications diminuant la valeur patrimoniale qui pourrait être revue à la hausse si des éléments traditionnels étaient rétablis.

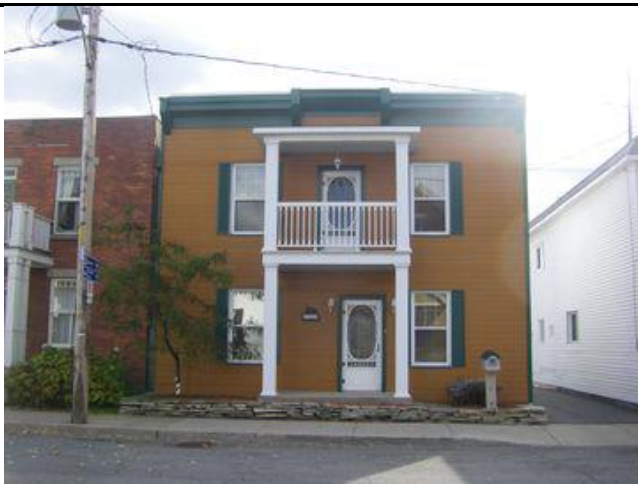
| Adresse | 184A, rue George | |

| État physique (2013) | Bon état | | |
| Altérations affectant l'authenticité | Le changement des matériaux recouvrant les façades ainsi que la modification des portes et des fenêtres constituent des transformations de nature réversible. | | |

Ce bâtiment possède une valeur patrimoniale moyenne reposant sur sa position et son architecture. En effet, cette résidence est située sur la rue George, soit en bordure du fleuve et près du noyau religieux, ce qui lui confère une position avantageuse. De plus, son volume intact, son toit en gradins ainsi que la distribution symétrique des ouvertures, nous permettent de la lier au style Boomtown populaire dans les noyaux villageois au début du XXe siècle. Très bien entretenue, elle se distingue par ses couleurs, ses planches cornières et la corniche. Cependant, la valeur se trouve amoindrie par les matériaux contemporains ayant remplacé des éléments traditionnels. Cette valeur pourrait être revue à la hausse si des éléments traditionnels étaient rétablis.

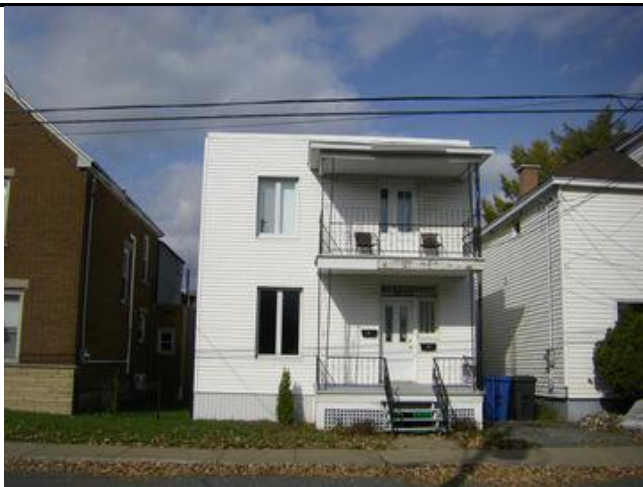
| Adresse | 185-185A, rue George | |

| État physique (2013) | Bon état | | |
| Altérations affectant l'authenticité | Le changement des matériaux recouvrant les façades ainsi que la modification des portes et des fenêtres constituent des transformations de nature réversible. | | |

Ce bâtiment possède une valeur patrimoniale moyenne reposant sur sa position et son architecture. En effet, il est situé sur la rue George, soit en bordure du fleuve et près du noyau religieux, ce qui lui confère une position avantageuse. De plus, son volume de deux étages, son toit plat ainsi que la distribution régulière des ouvertures, nous permettent de le lier au style Boomtown populaire dans les noyaux villageois au début du XXe siècle. De plus, cet immeuble à logements témoigne des immeubles de type plex qui s'imposent au XXe siècle dans les milieux denses. Il s'agit ici d'un duplex à escalier intérieur. Il se distingue par ses portes à imposte et/ou à baie latérale. Cependant, la valeur se trouve amoindrie par les matériaux contemporains. Cette valeur pourrait être revue à la hausse si des éléments traditionnels étaient rétablis.

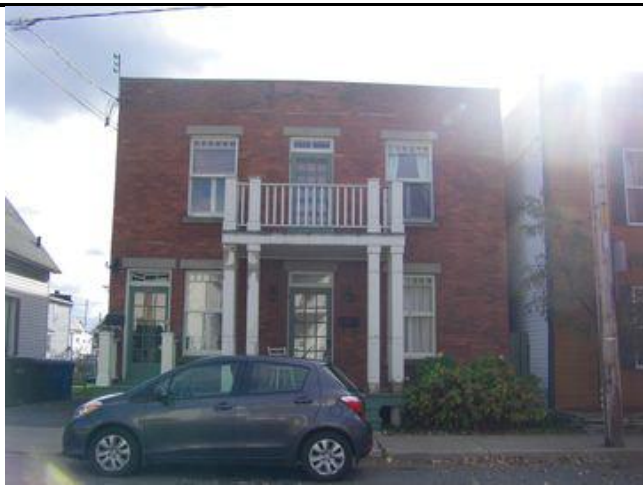
| Adresse | 186-186A, rue George | |

| État physique (2013) | Travaux mineurs requis | | |
| Altérations affectant l'authenticité | N/A | | |

Ce bâtiment possède une bonne valeur patrimoniale reposant sur sa position et son architecture. En effet, cette résidence est située sur la rue George, soit en bordure du fleuve et près du noyau religieux, ce qui lui confère une position avantageuse. De plus, cet immeuble à logements témoigne des immeubles de type plex qui se développent et s'imposent au XXe siècle dans les milieux denses et les quartiers ouvriers. Il s'agit ici d'un duplex à escalier intérieur. Il se démarque par son parement de brique rouge, ses fenêtres à guillotine et à battants en bois avec petits carreaux dans le haut, ses portes en bois avec imposte, ses linteaux plats et ses colonnes ouvragées. Ce bâtiment profite d'une bonne authenticité.

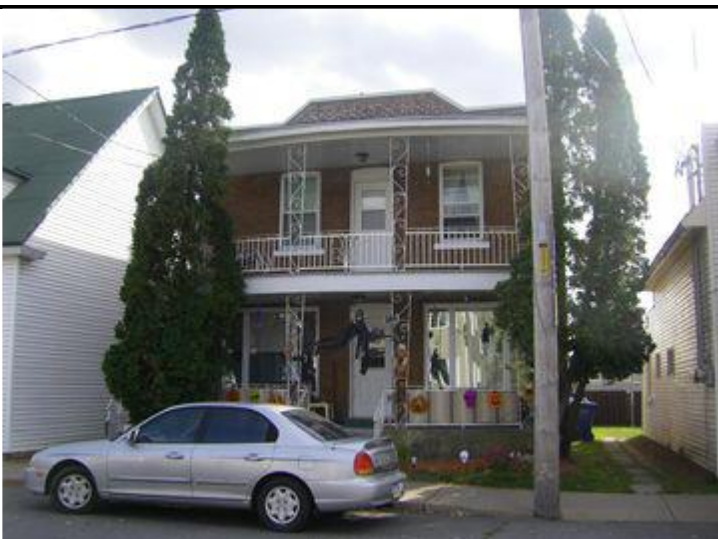
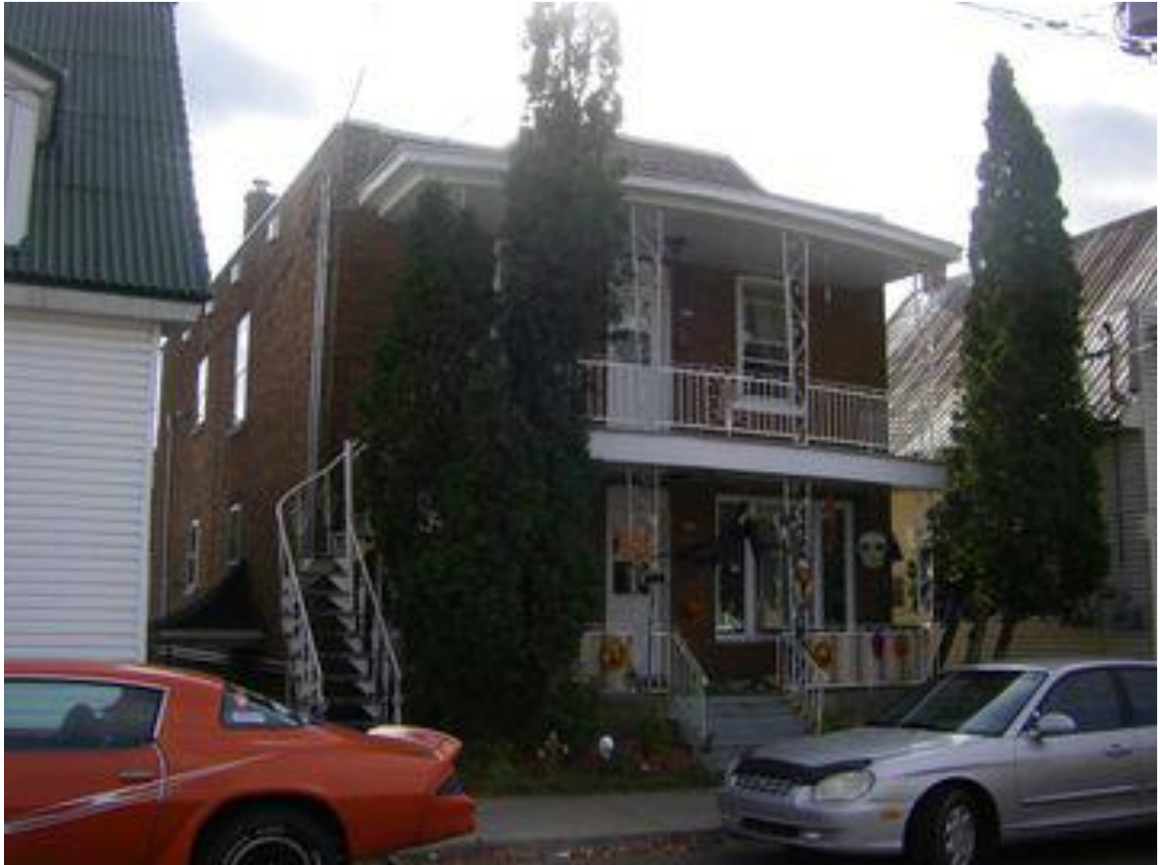
| Adresse | 200-200B, rue George | |

| État physique (2013) | Bon état | | |
| Matériaux extérieurs | Brique de revêtement, membrane | | |
| Ornementation | fer ornemental, jeu de briques/pierres, parapet, platebande en brique / pierre | | |
| Altérations affectant l'authenticité | Le changement des portes et des fenêtres constitue une transformation de nature réversible, mais la transformation des ouvertures est une altération plus importante. Aussi, les impostes dominant les fenêtres ont été supprimées. Une fenêtre a été condamnée sur le côté. | | |

Ce bâtiment possède une valeur patrimoniale moyenne reposant sur sa position et son architecture. En effet, il est situé sur la rue George, soit en bordure du fleuve et près du noyau religieux, ce qui lui confère une position avantageuse. De plus, cet immeuble à logements témoigne des immeubles de type plex qui se développent et s'imposent au XXe siècle dans les milieux denses et les quartiers ouvriers. Il s'agit ici d'un duplex à escalier extérieur. Il se distingue par son parement de brique rouge agrémenté de jeux de brique. Un parapet domine la façade principale. La valeur patrimoniale pourrait être revue à la hausse si des travaux visant à rétablir des caractéristiques traditionnelles avaient lieu.

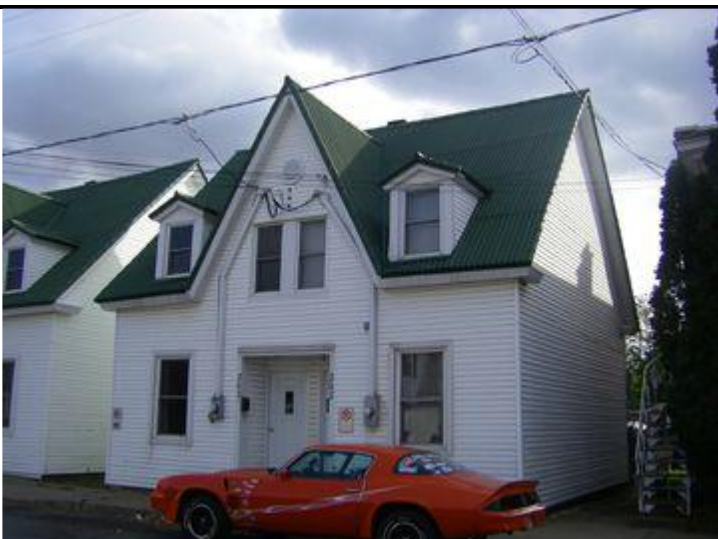
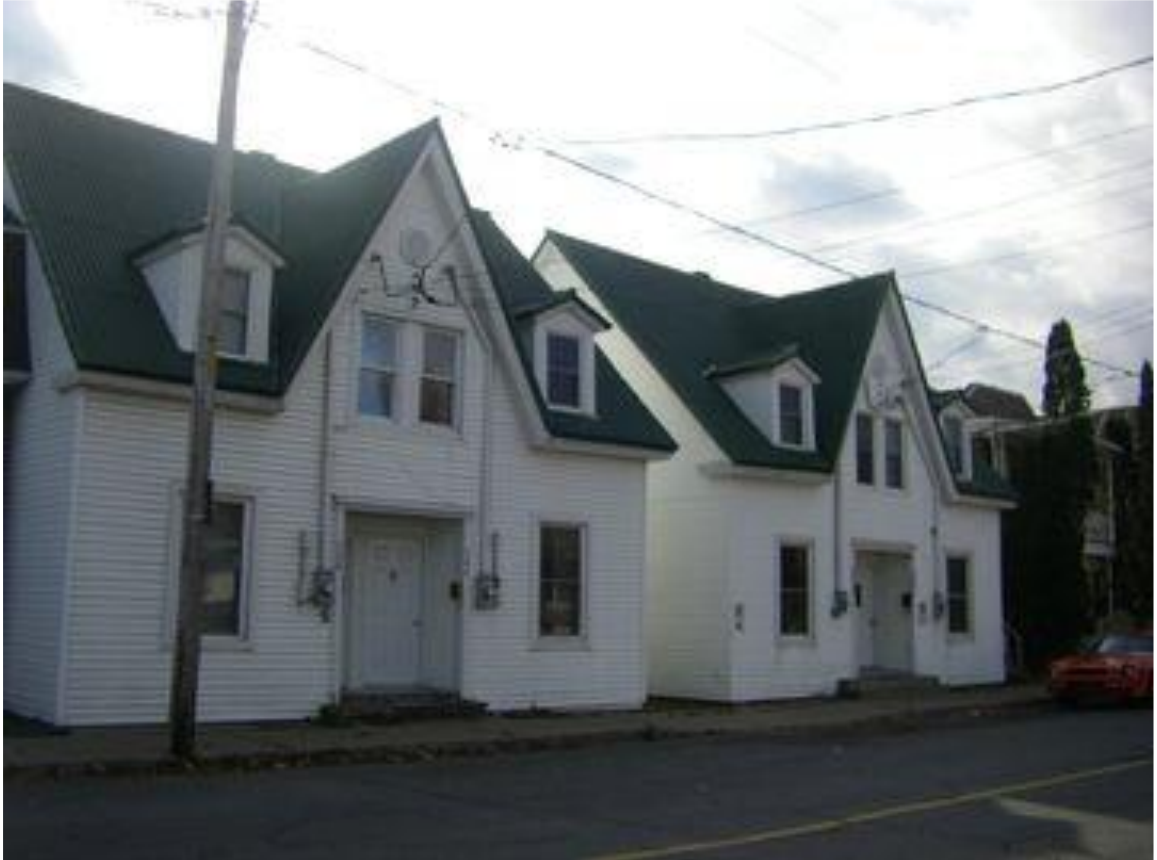
| Adresse | 200-202, rue George | |

| État physique (2013) | Bon état | | |
| Matériaux extérieurs | Parement de vinyle, tôle profilée | | |
| Ornementation | Chambranle, retour de l'avant-toit | | |
| Altérations affectant l'authenticité | Le changement des matériaux recouvrant les façades et le toit ainsi que la modification des portes et des fenêtres constituent des transformations de nature réversible. | | |

Ce bâtiment possède une valeur patrimoniale moyenne reposant sur sa position et son architecture. En effet, il est situé sur la rue George, soit en bordure du fleuve et près du noyau religieux, ce qui lui confère une position avantageuse. De plus, il témoigne des cottages vernaculaires américains qui se développent et s'imposent au XXe siècle grâce à la standardisation des pièces par son volume modeste et son toit à deux versants. La lucarne triangulaire centrale rappelle une tendance néogothique. Il se distingue finalement par son portique donnant accès à deux logements distincts. La valeur patrimoniale pourrait être revue à la hausse si des travaux visant à rétablir des caractéristiques traditionnelles avaient lieu.
