## 1. IDENTIFICATION DU BÂTIMENT

| Adresse | 5-9A, rue George | |
| Ville ou Municipalité | Sorel-Tracy | |

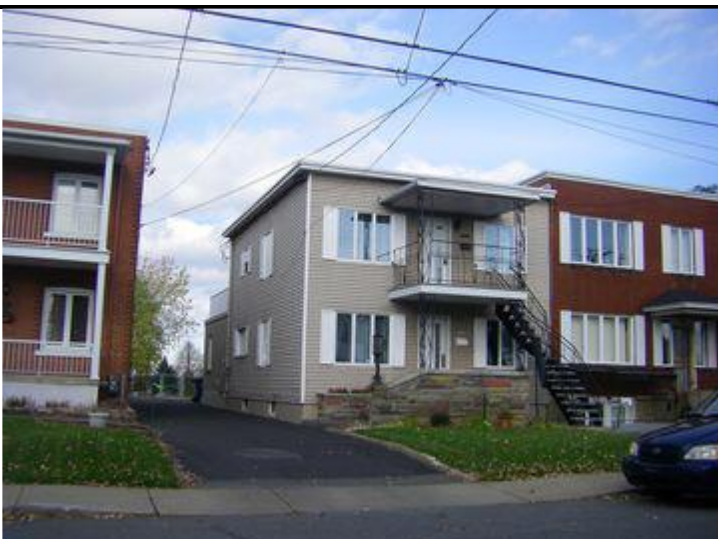
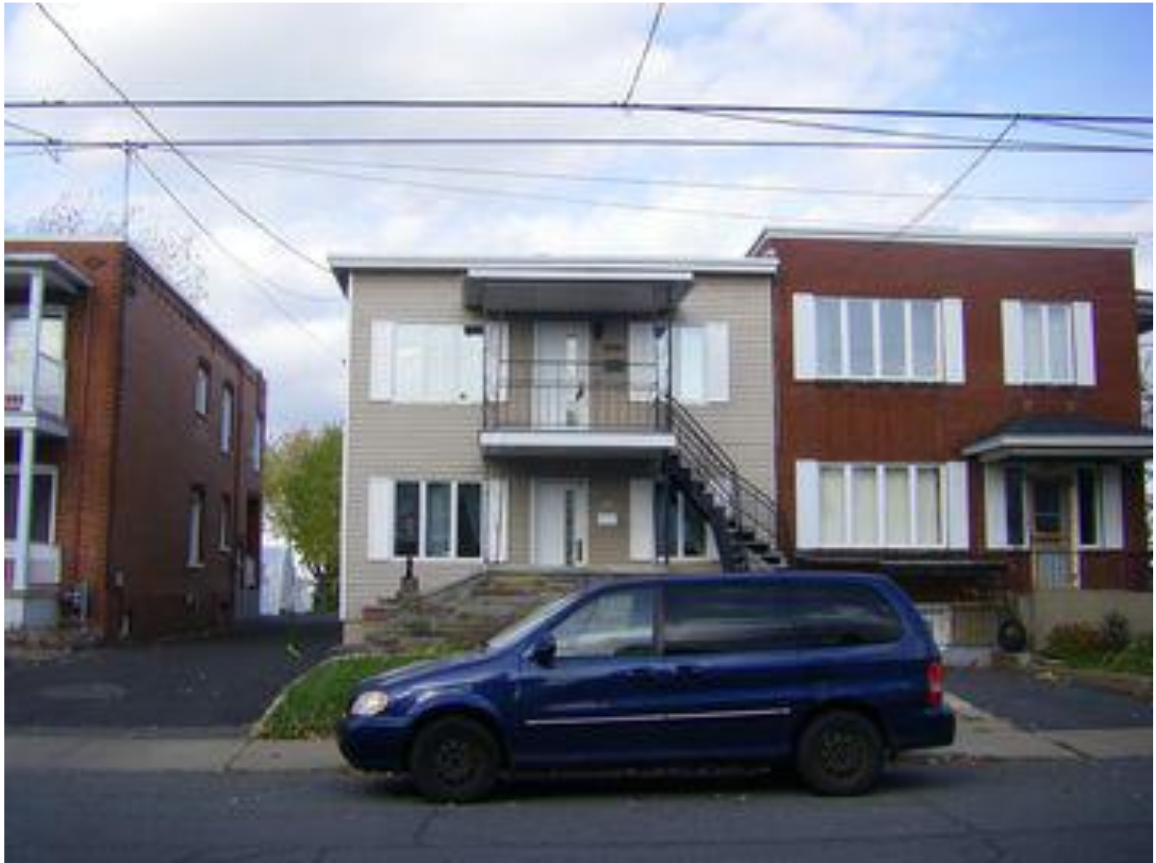
| Adresse | 201-203, rue George | |

| État physique (2013) | Bon état | | |
| Matériaux extérieurs | Parement de vinyle, membrane | | |
| Ornementation | Fer ornemental, planche cornière, volet/persienne | | |
| Altérations affectant l'authenticité | Le changement des matériaux recouvrant les façades ainsi que la modification des portes et des fenêtres constituent des transformations de nature réversible. Certaines ouvertures semblent avoir été agrandies. | | |

Ce bâtiment possède une valeur patrimoniale faible reposant sur sa position et son architecture. En effet, il est situé sur la rue George, soit en bordure du fleuve et près du noyau religieux, ce qui lui confère une position avantageuse. De plus, cet immeuble à logements témoigne des immeubles de type plex qui se développent et s'imposent au XXe siècle dans les milieux denses et les quartiers ouvriers. Il s'agit ici d'un duplex à escalier extérieur. Cependant, la valeur se trouve amoindrie par les nombreux matériaux contemporains. Cette valeur pourrait être revue à la hausse si des éléments traditionnels étaient rétablis.

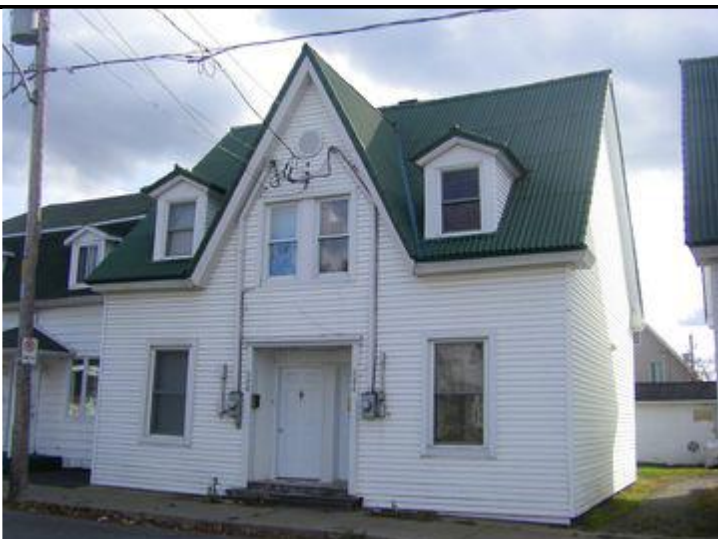
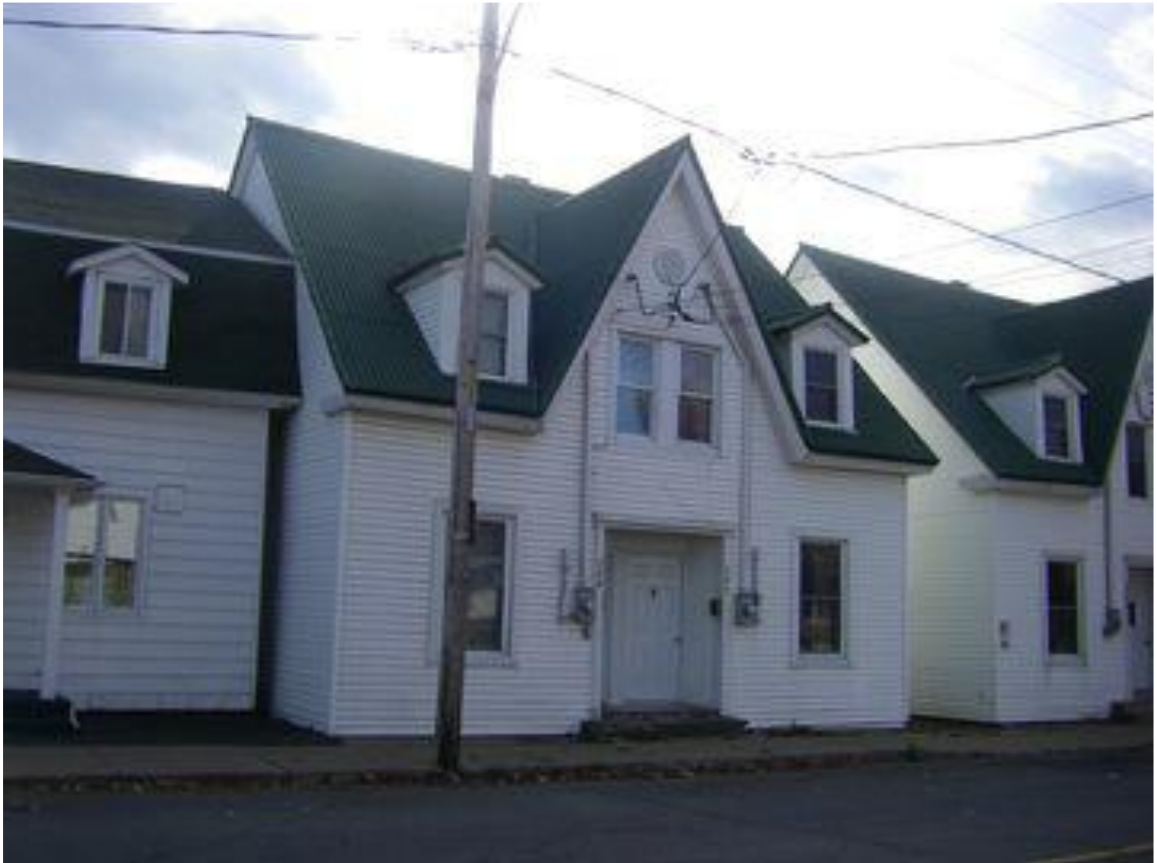
| Adresse | 204-206, rue George | |

| État physique (2013) | Bon état | | |
| Matériaux extérieurs | Parement de vinyle, tôle profilée | | |
| Ornementation | Chambranle, retour de l'avant-toit | | |
| Altérations affectant l'authenticité | Le changement des matériaux recouvrant les façades et le toit ainsi que la modification des portes et des fenêtres constituent des transformations de nature réversible. | | |

Ce bâtiment possède une valeur patrimoniale moyenne reposant sur sa position et son architecture. En effet, il est situé sur la rue George, soit en bordure du fleuve et près du noyau religieux, ce qui lui confère une position avantageuse. De plus, il témoigne des cottages vernaculaires américains qui se développent et s'imposent au XXe siècle grâce à la standardisation des pièces par son volume modeste et son toit à deux versants. La lucarne triangulaire centrale rappelle une tendance néogothique. Il se distingue finalement par son portique donnant accès à deux logements distincts. La valeur patrimoniale pourrait être revue à la hausse si des travaux visant à rétablir des caractéristiques traditionnelles avaient lieu.

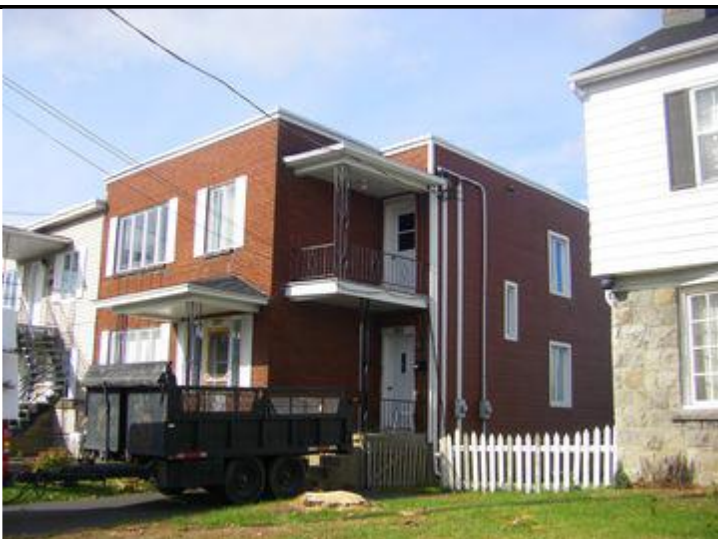
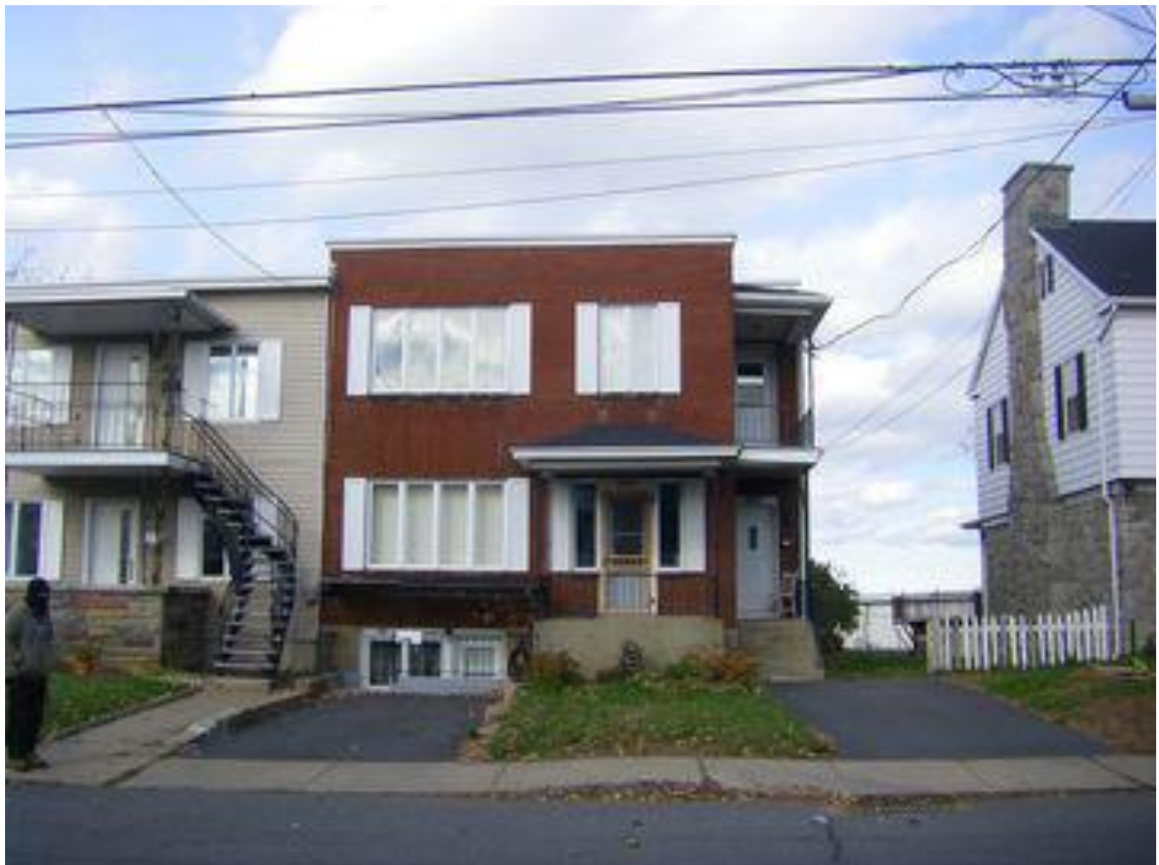
| Adresse | 205-207, rue George | |

| État physique (2013) | Bon état | | |
| Matériaux extérieurs | Brique de revêtement, parement de vinyle, membrane | | |
| Ornementation | Chambranle, jeu de briques/pierres, platebande en brique / pierre | | |
| Altérations affectant l'authenticité | Le changement des matériaux recouvrant les façades ainsi que la modification des portes et des fenêtres constituent des transformations de nature réversible. | | |

Ce bâtiment possède une valeur patrimoniale faible reposant sur sa position et son architecture. En effet, cette résidence est située sur la rue George, soit en bordure du fleuve et près du noyau religieux, ce qui lui confère une position avantageuse. De plus, cet immeuble à logements témoigne des immeubles de type plex qui se développent et s'imposent au XXe siècle dans les milieux denses et les quartiers ouvriers. Il s'agit ici d'un duplex à escalier intérieur. Cependant, les nombreux matériaux contemporains et l'âge récent du bâtiment contribuent à diminuer la valeur. Cette valeur pourrait être revue à la hausse si des éléments traditionnels étaient rétablis.

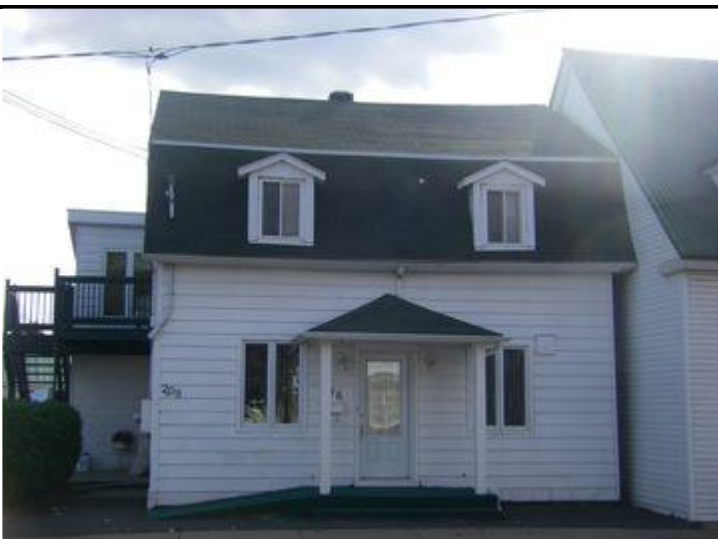
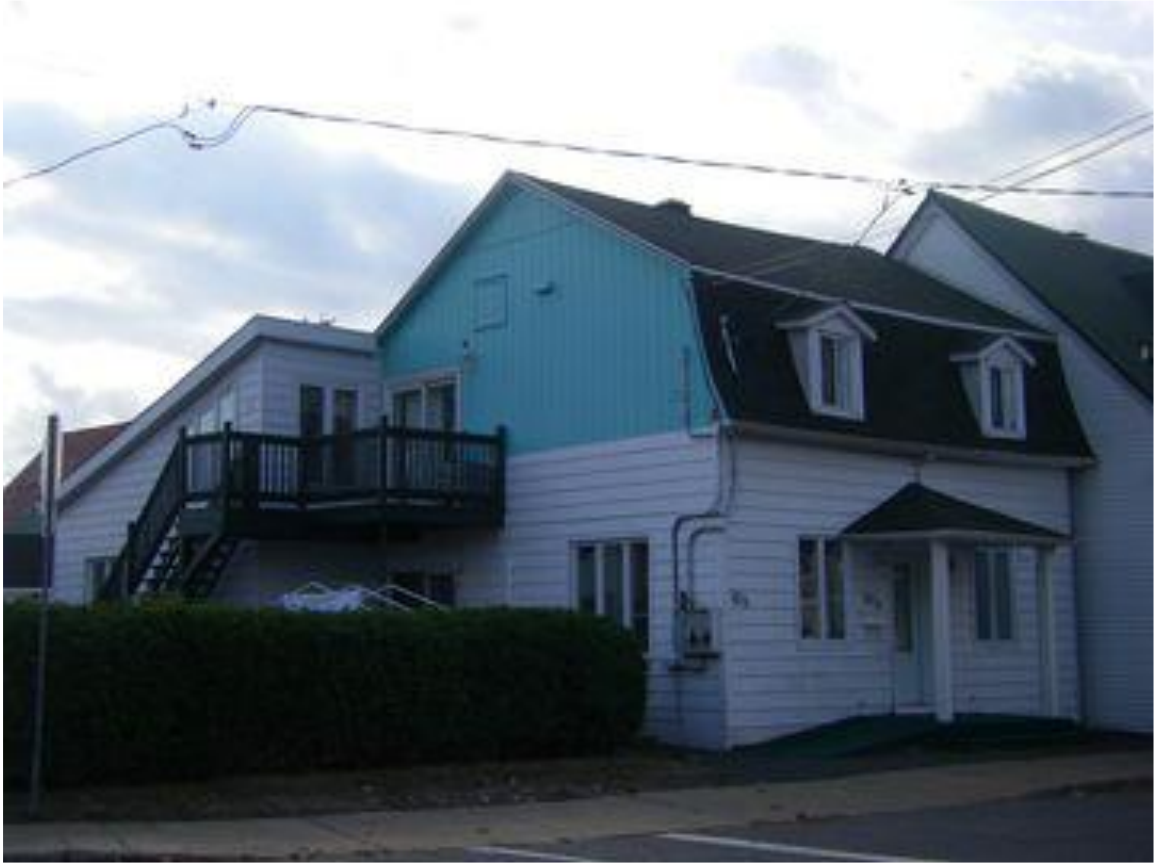
| Adresse | 208-208A, rue George | |

Ce bâtiment possède une valeur patrimoniale moyenne reposant sur sa position et son architecture. En effet, cette résidence est située sur la rue George, soit en bordure du fleuve et près du noyau religieux, ce qui lui confère une position avantageuse. De plus, son architecture témoigne de la maison à mansarde populaire au tournant du XXe siècle dans les milieux villageois et ruraux du Québec. En effet, elle possède un toit à mansarde à deux versants percés de lucarnes à pignon, la caractéristique principale de cette typologie, ainsi qu'une composition symétrique. Cependant, la valeur se trouve amoindrie par les modifications ayant été apportées au bâtiment. Cette valeur pourrait être revue à la hausse si des éléments traditionnels étaient rétablis.

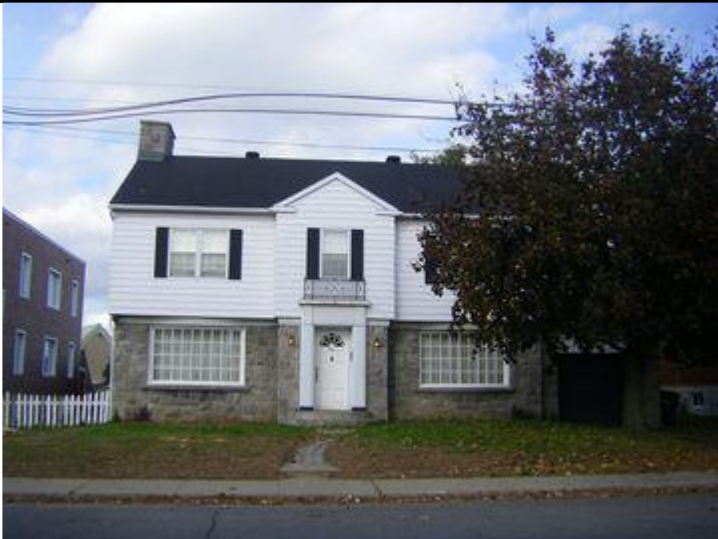
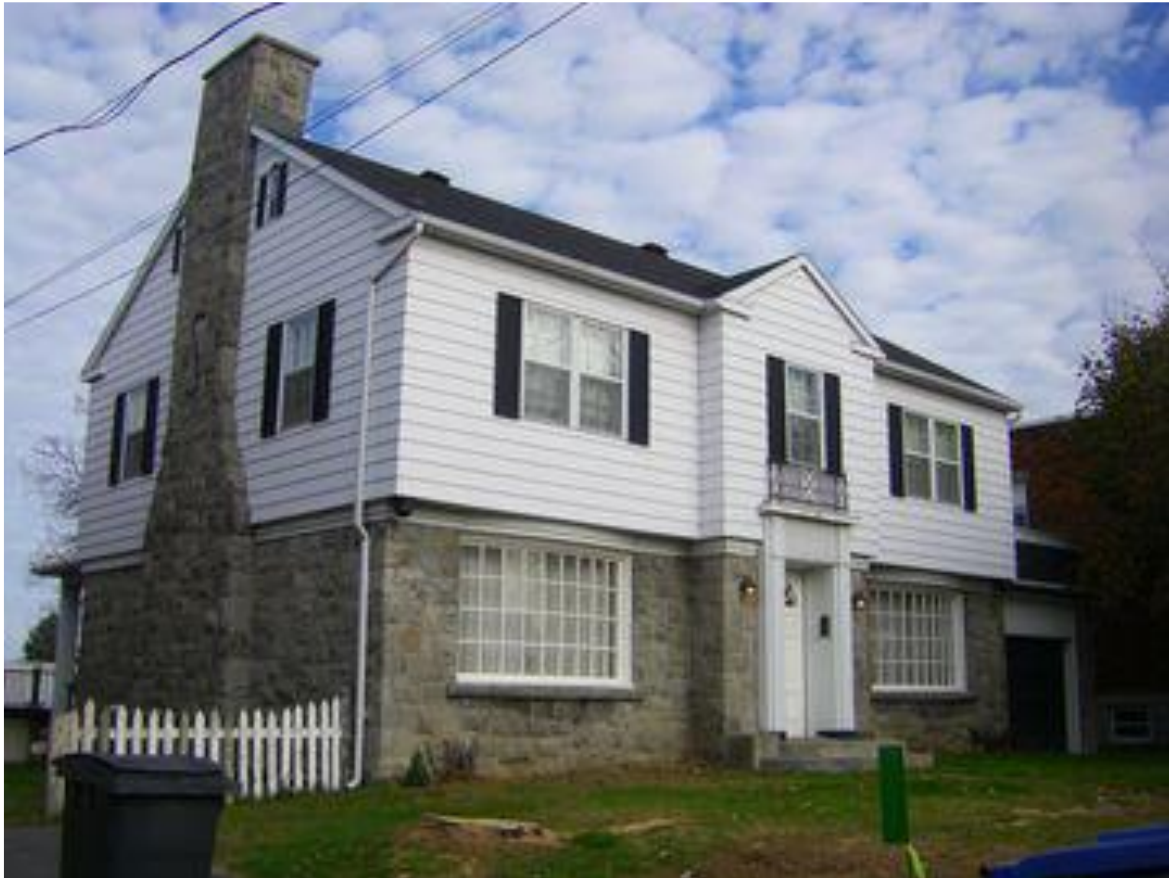
| Adresse | 215, rue George | |

Ce bâtiment possède une bonne valeur patrimoniale reposant sur sa position et son architecture. En effet, cette résidence est située sur la rue George, en bordure du fleuve et près du noyau religieux. Construite vers 1940, cette demeure constitue un exemple d'architecture régionaliste en vogue durant les années 1930 et 1940 au Québec. En effet, ce courant puise à divers styles du passé en réaction à l'architecture moderne qui commence à s'affirmer de plus en plus dans les paysages construits. Alors que le régionalisme québécois puise surtout dans l'architecture de la Nouvelle-France, le régionalisme américain emprunte davantage dans l'architecture géorgienne et néoclassique. Elle constitue un exemple d'architecture régionaliste alliant des caractéristiques de styles québécois et américains.

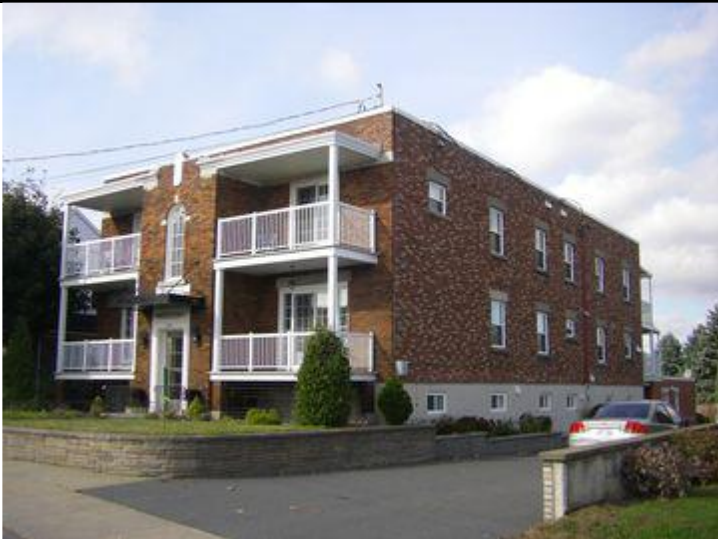
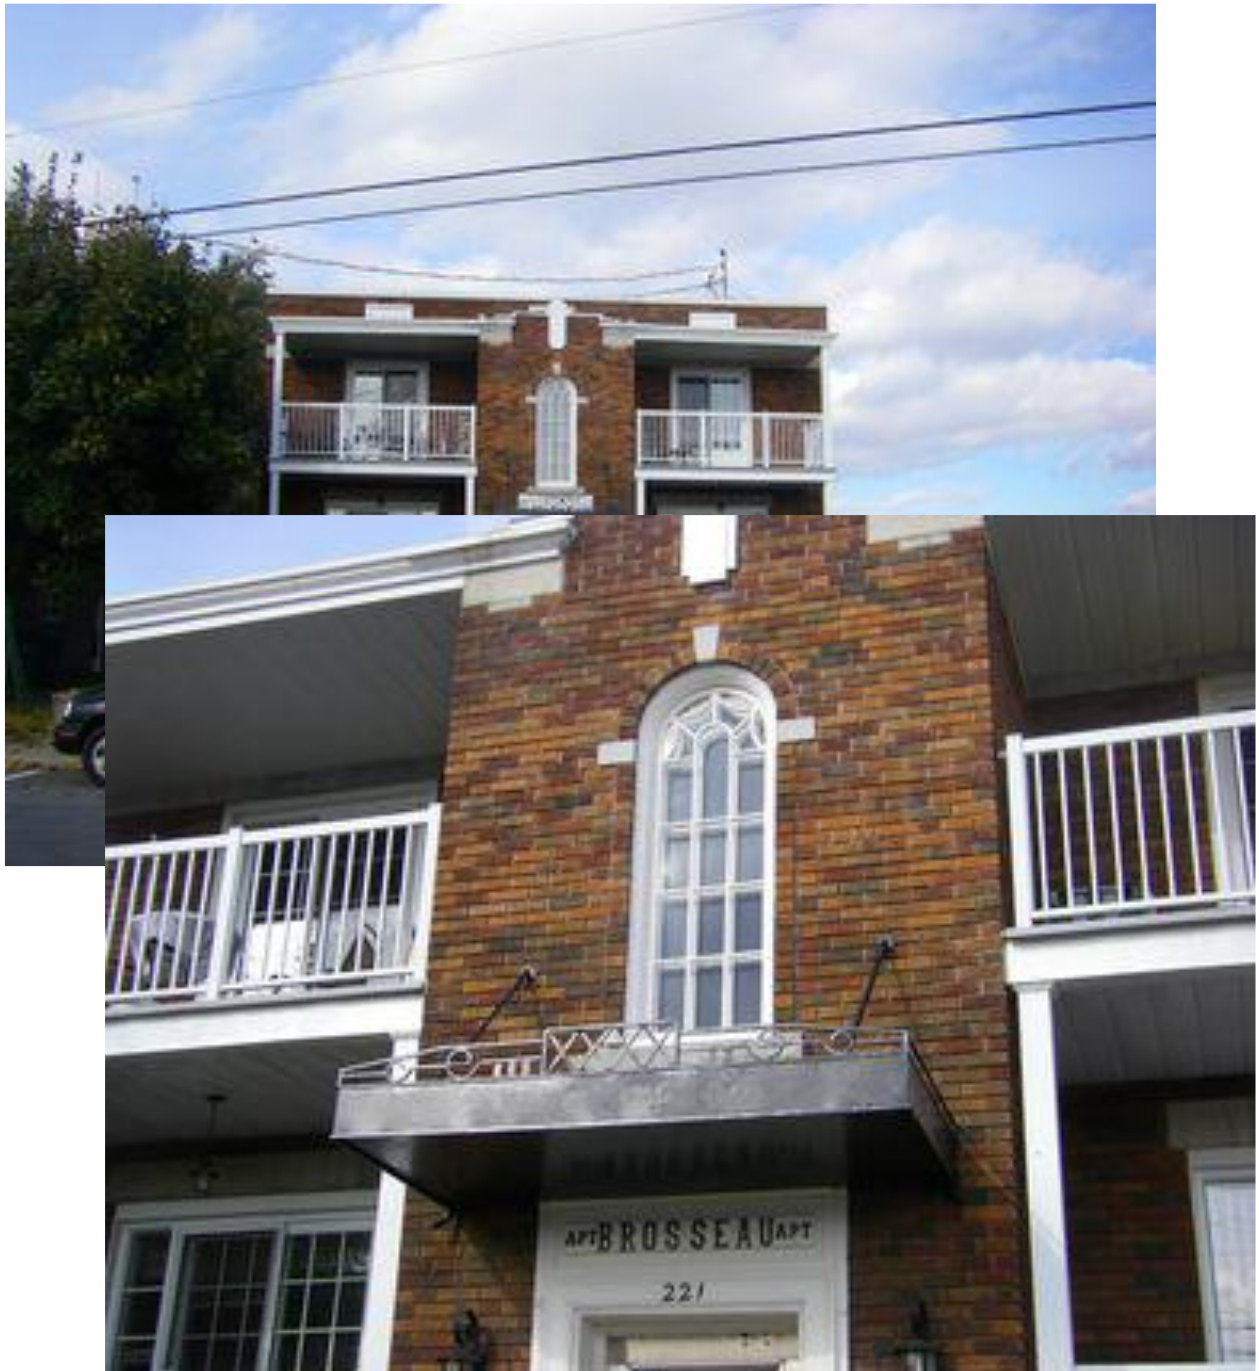
| Adresse | 221 #1-10, rue George | |

Ce bâtiment possède une bonne valeur patrimoniale reposant sur sa position et son architecture. En effet, il est situé sur la rue George, soit en bordure du fleuve et près du noyau religieux, ce qui lui confère une position avantageuse. De plus, cet immeuble à logements témoigne de l'évolution des immeubles de type plex après la Deuxième Guerre mondiale. Dorénavant, les appartements sont accessibles par une entrée et un escalier commun. Cet immeuble des années 1940 est typique par son volume de deux étages à toit plat et ses façades recouvertes de brique. Il se distingue par sa façade dominée par une avancée centrale et marquée par une marquise en fer ouvragé, une haute baie à arc cintré et l'inscription "apt brosseau apt". Les jeux de brique, les insertions de pierre et les linteaux participent également à la valeur du bâtiment.

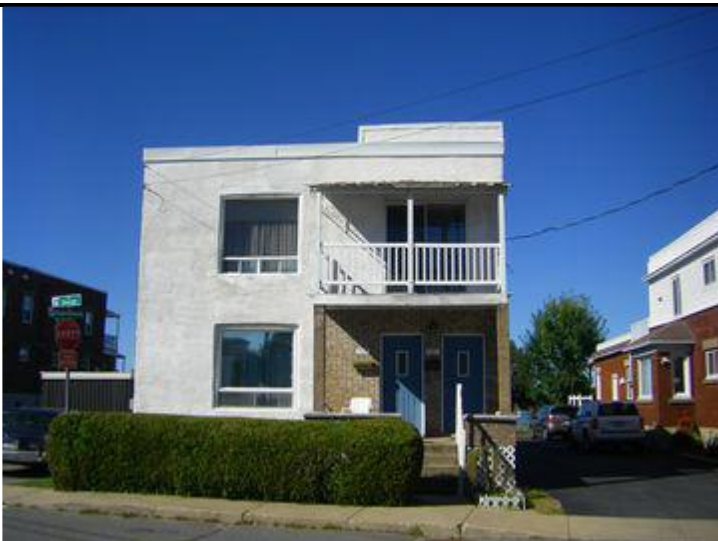
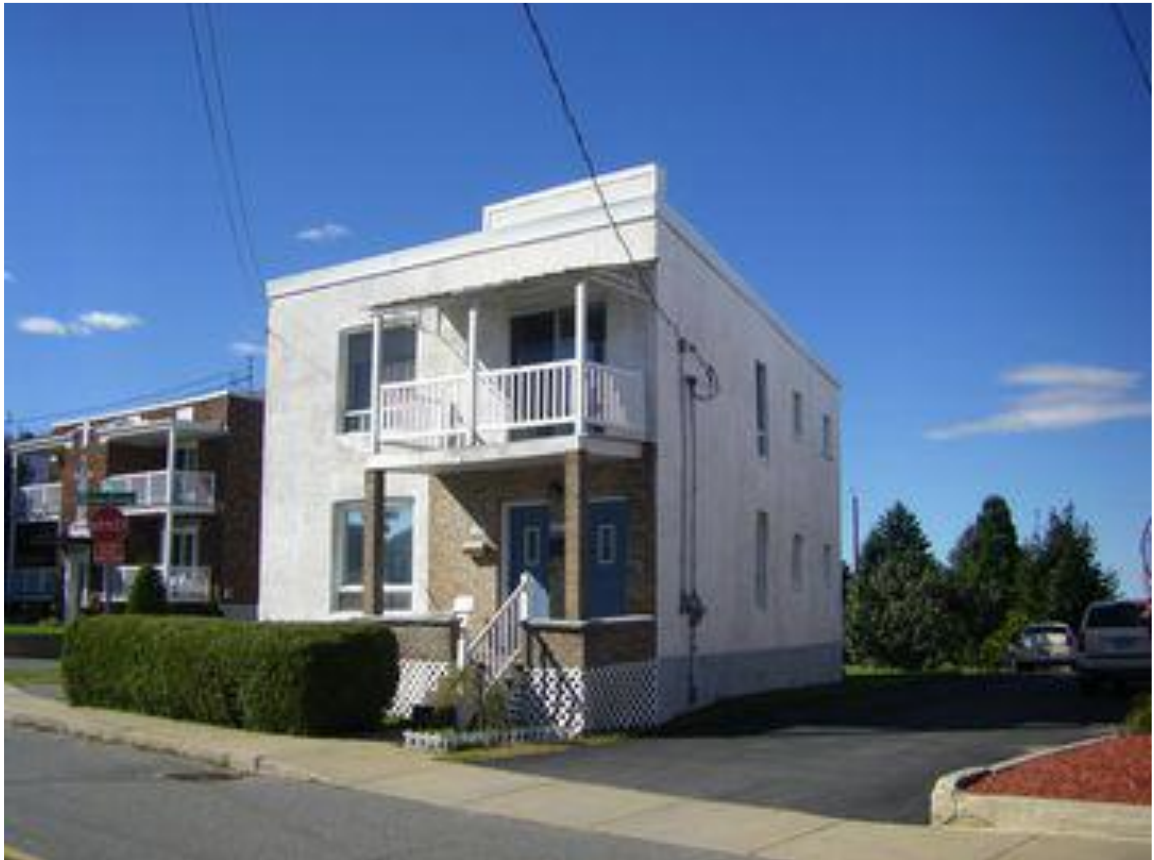
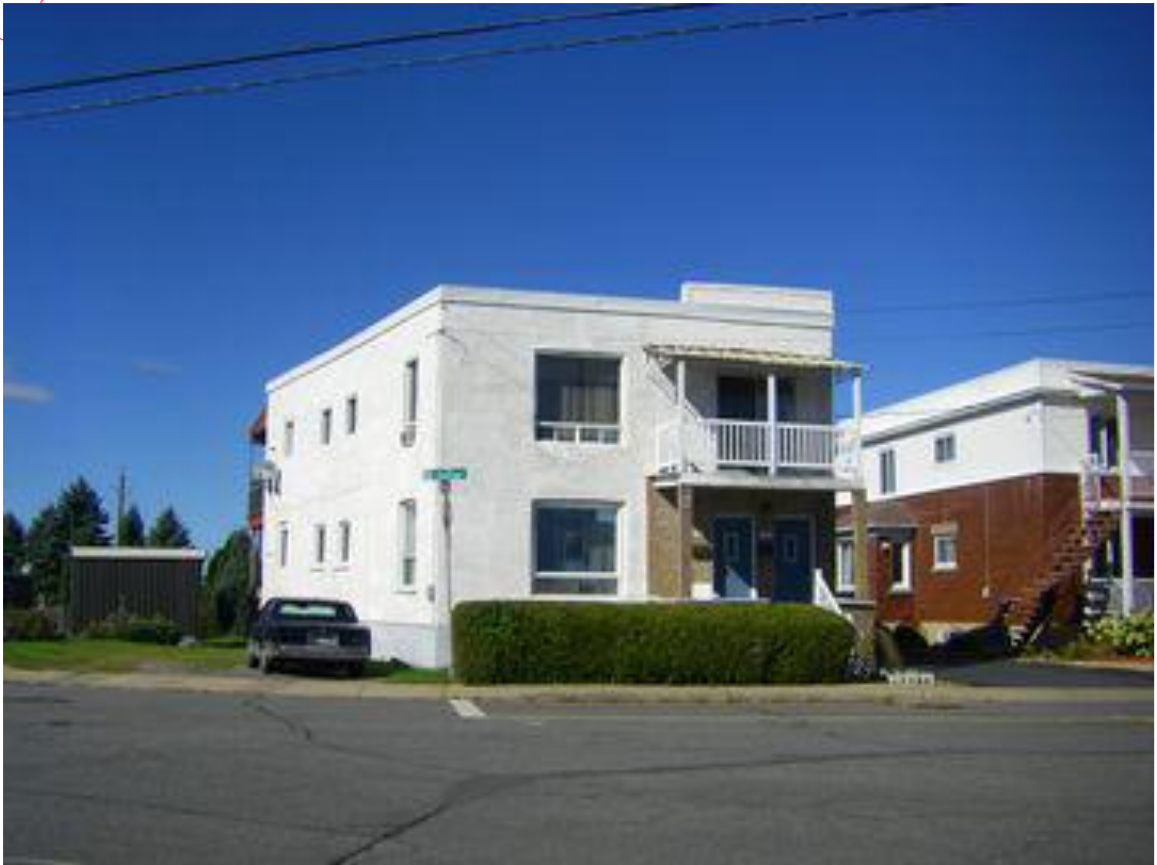
| Adresse | 235-237, rue George | |

Ce bâtiment possède une valeur patrimoniale faible reposant sur sa position et son architecture. En effet, il est situé sur la rue George, soit en bordure du fleuve, ce qui lui confère une position avantageuse. De plus, cet immeuble à logements témoigne des immeubles de type plex qui se développent et s'imposent au XXe siècle dans les milieux denses et les quartiers ouvriers. Il s'agit ici d'un duplex à escalier intérieur. Cependant, il a subi plusieurs modifications qui nuisent à la lisibilité de l'ancienneté. La valeur se trouve ainsi amoindrie, mais elle pourrait être revue à la hausse si des éléments traditionnels étaient rétablis.

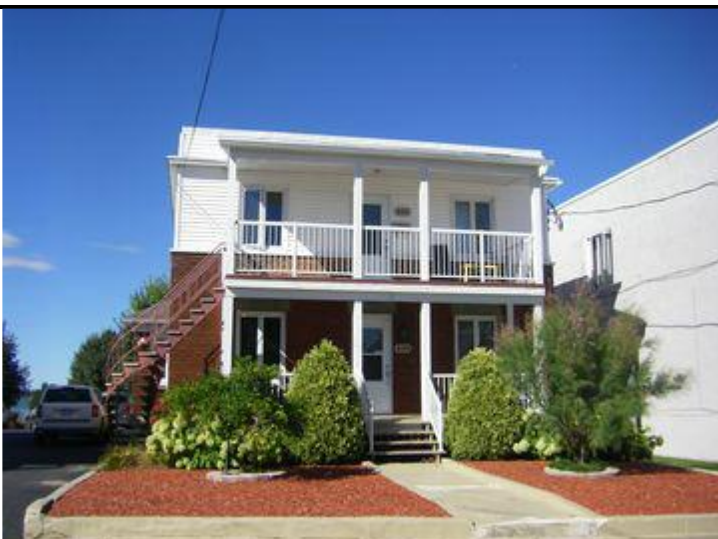
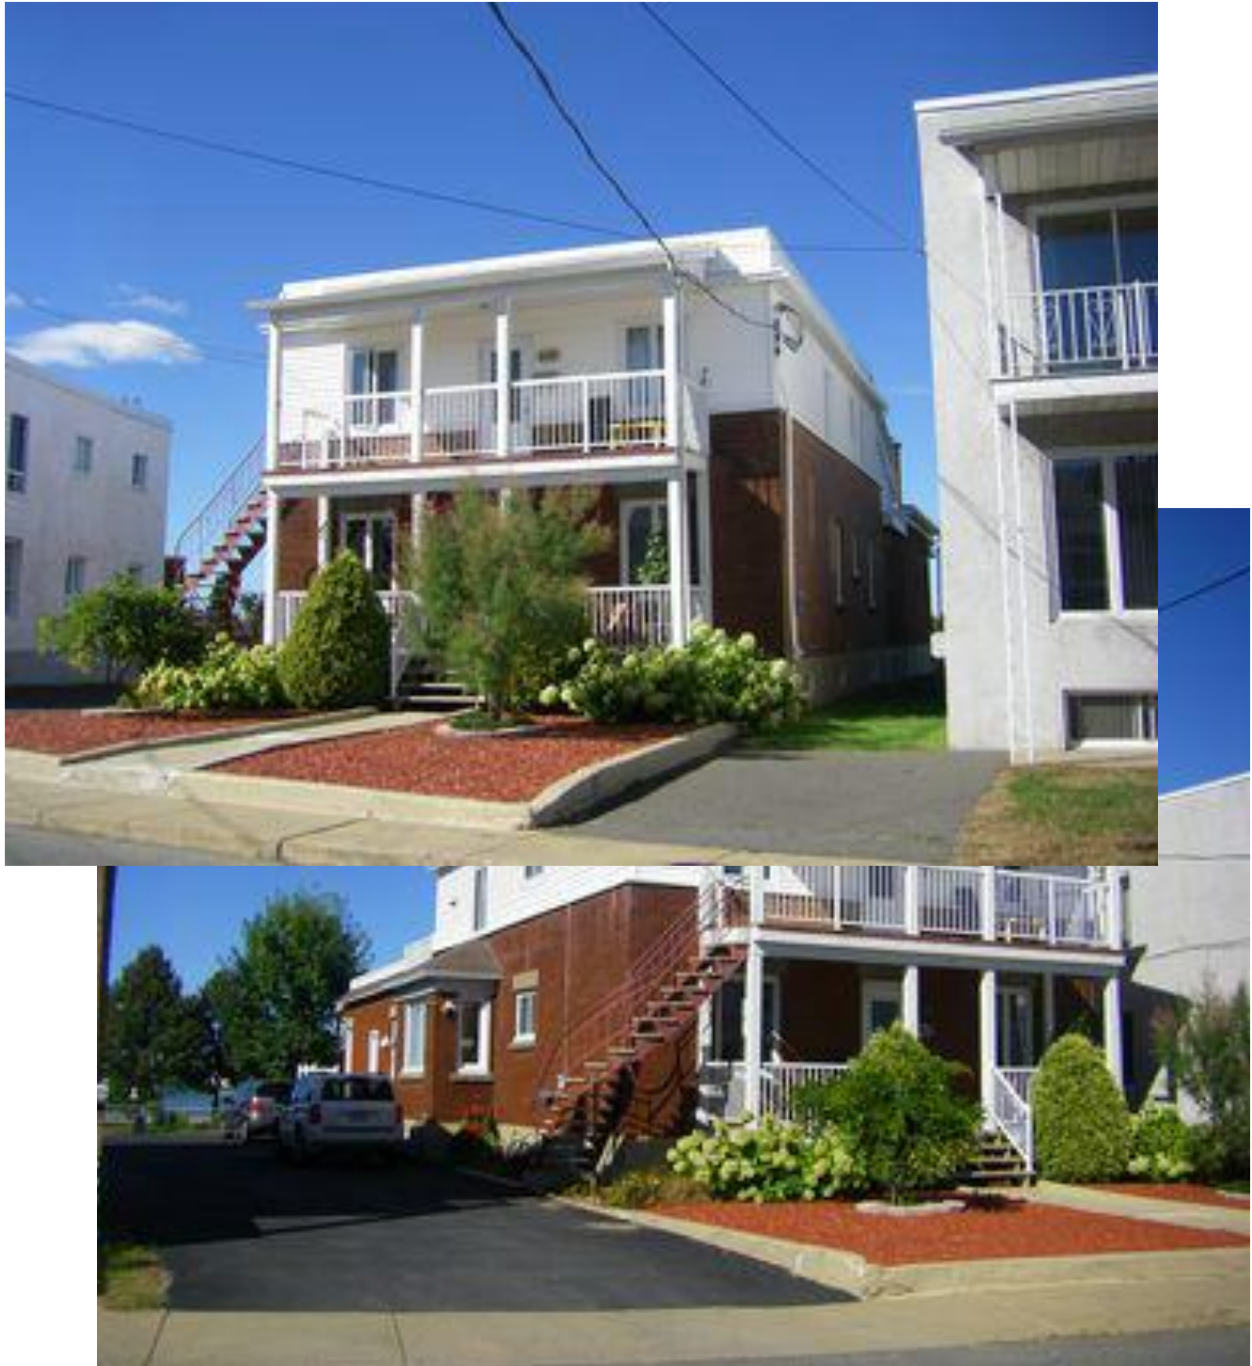
| Adresse | 239-241, rue George | |

Ce bâtiment possède une valeur patrimoniale faible reposant sur sa position et son architecture. En effet, il est situé sur la rue George, soit en bordure du fleuve, ce qui lui confère une position avantageuse. De plus, cet immeuble à logements témoigne des immeubles de type plex qui se développent et s'imposent au XXe siècle dans les milieux denses et les quartiers ouvriers. Il s'agit ici d'un duplex à escalier extérieur. Cependant, la valeur se trouve amoindrie par les modifications ayant été apportées au bâtiment. Cette valeur pourrait être revue à la hausse si des éléments traditionnels étaient rétablis.

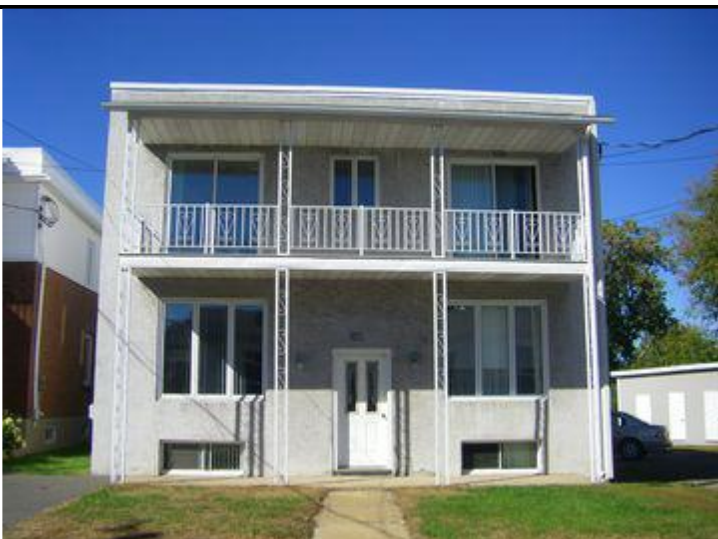
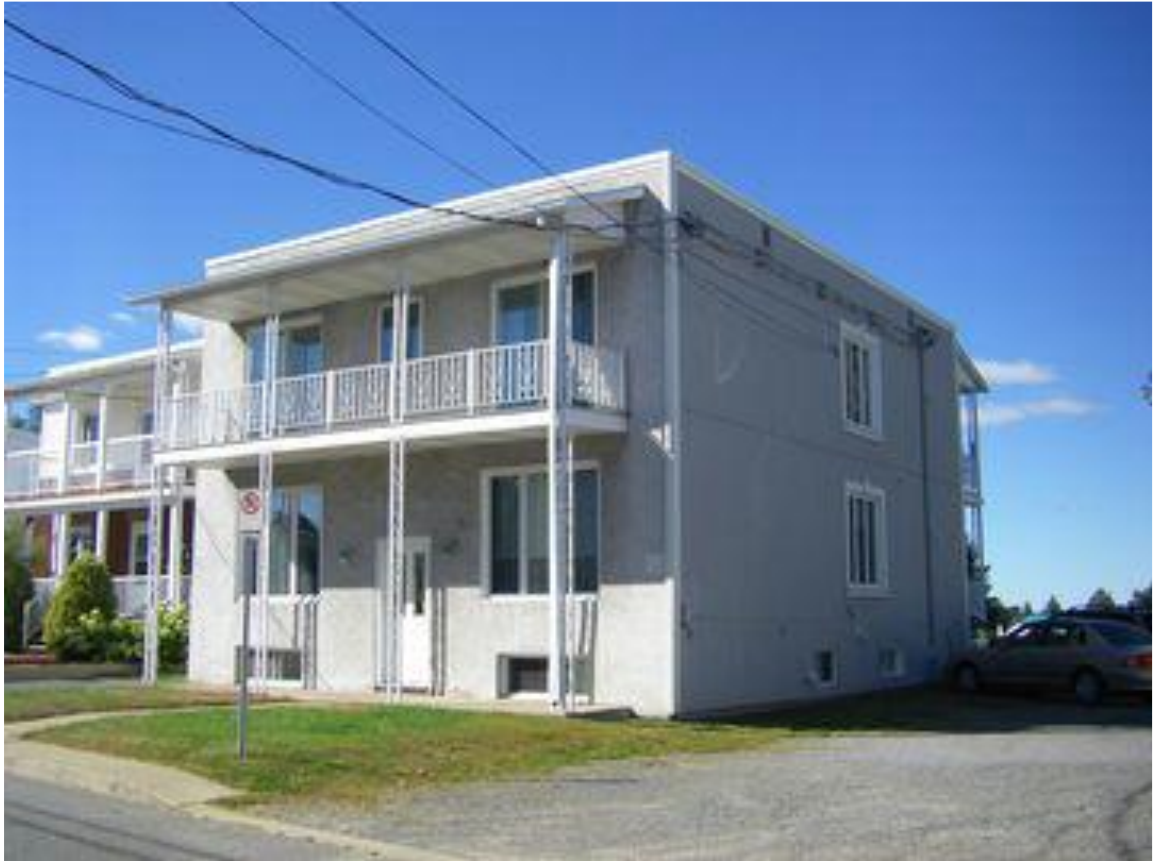
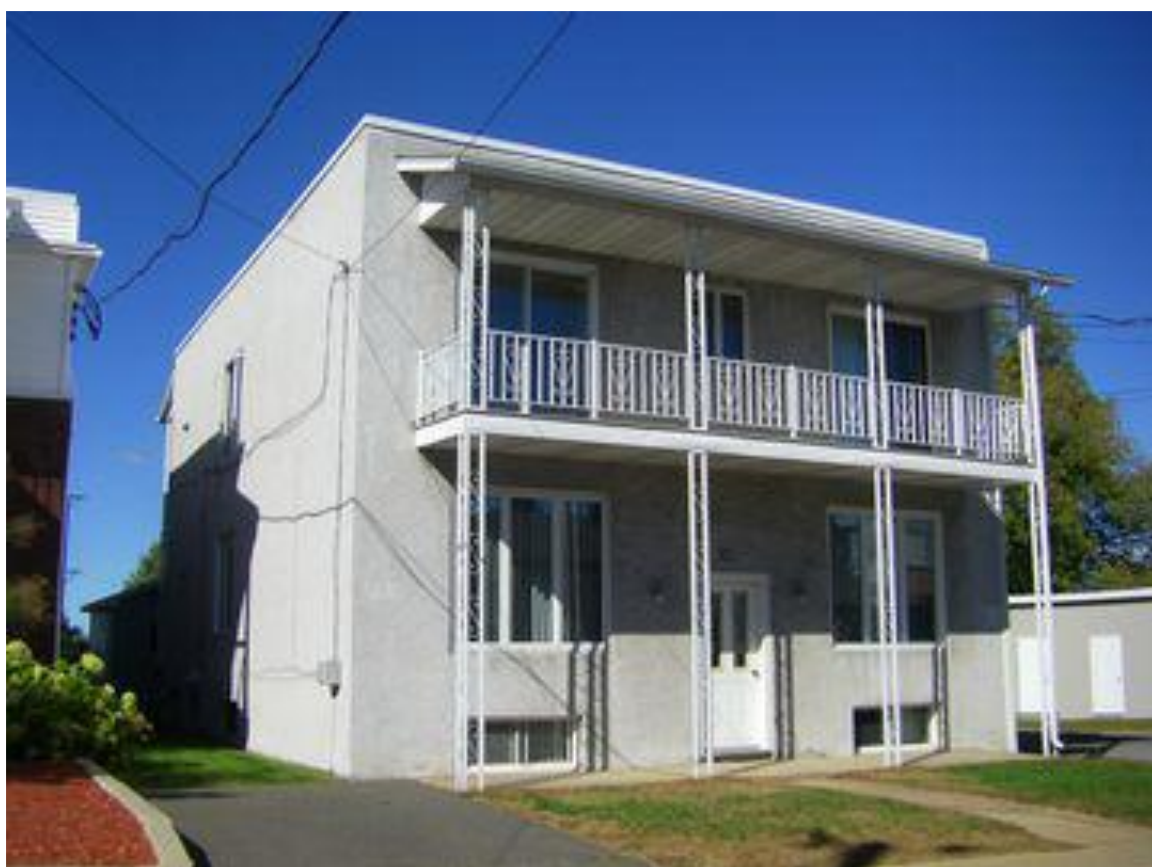
| Adresse | 243-251, rue George | |

Malgré sa position avantageuse sur le bord du fleuve, cette résidence ne possède pas de valeur patrimoniale, car elle semble récente et ne présente aucun intérêt particulier quant à son histoire ou son architecture.

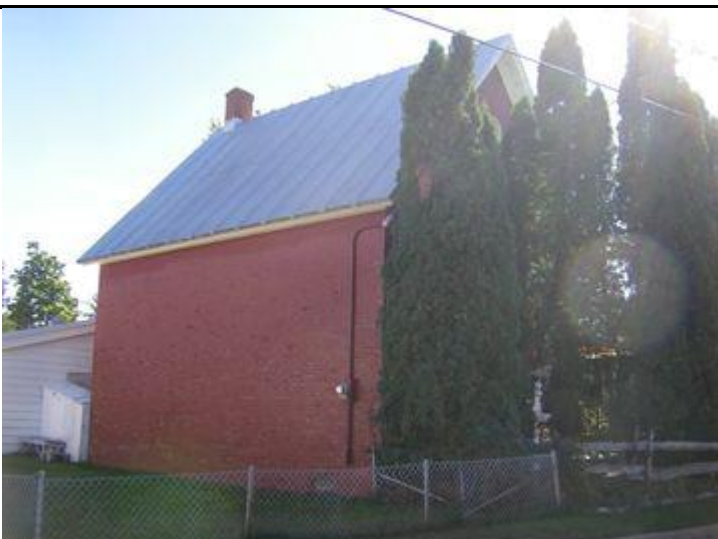
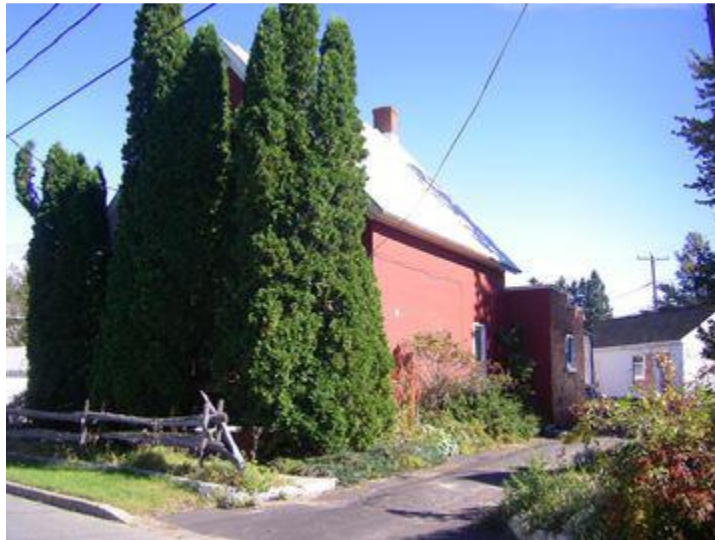
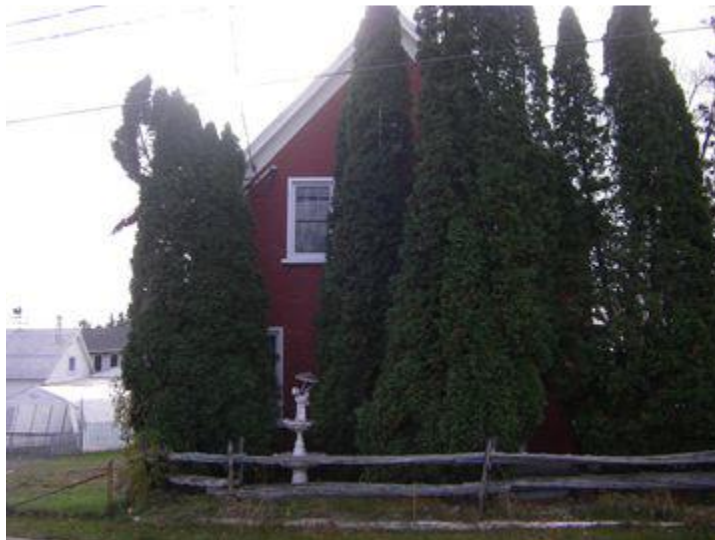
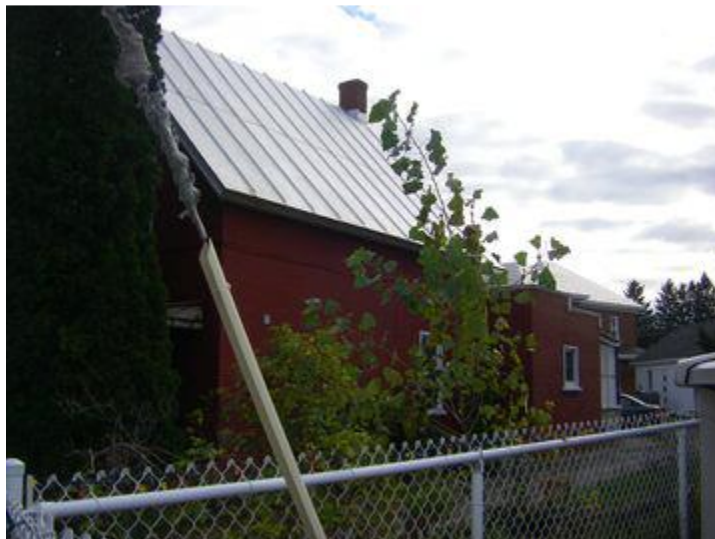
| Adresse | 250, rue George | |

Ce bâtiment possède une bonne valeur patrimoniale reposant sur sa position et son architecture. En effet, cette résidence est située sur la rue George, soit en bordure du fleuve, ce qui lui confère une position avantageuse. De plus, son volume, son toit à deux versants, son élévation d'un étage et demi et le mur-pignon en façade témoignent d'une variante du cottage vernaculaire américain populaire au début du XXe siècle. Elle a préservé son parement de brique rouge, des jeux de briques au-dessus des ouvertures ainsi qu'une tôle à baguettes traditionnelle sur le toit. De plus, l'agrandissement du volume s'est fait à l'arrière par un volume d'un seul étage au toit en gradins typique du début du XXe siècle. Ainsi, cette résidence possède une bonne authenticité qui participe à la valeur patrimoniale.

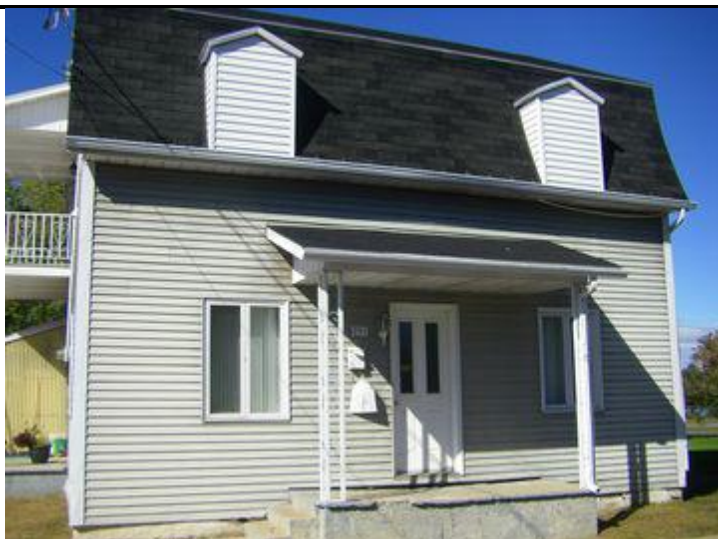
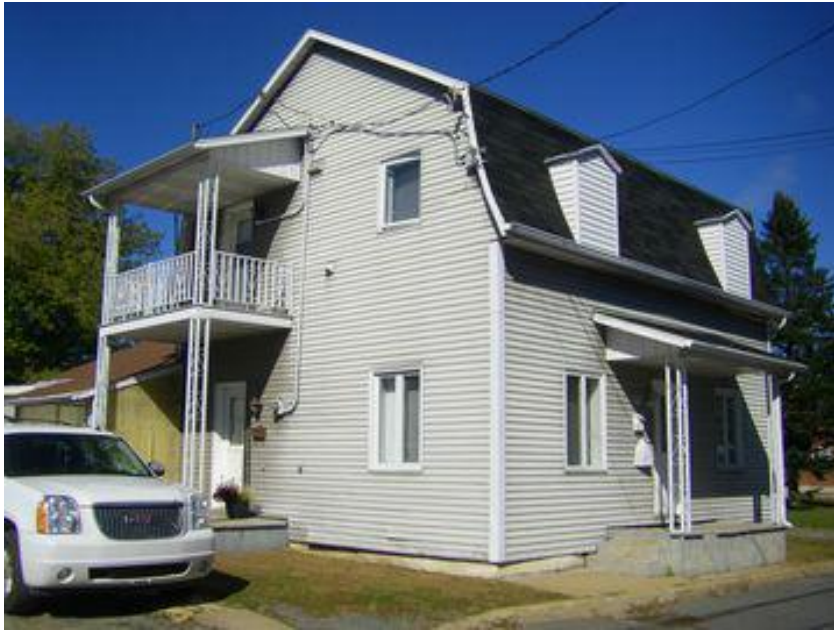
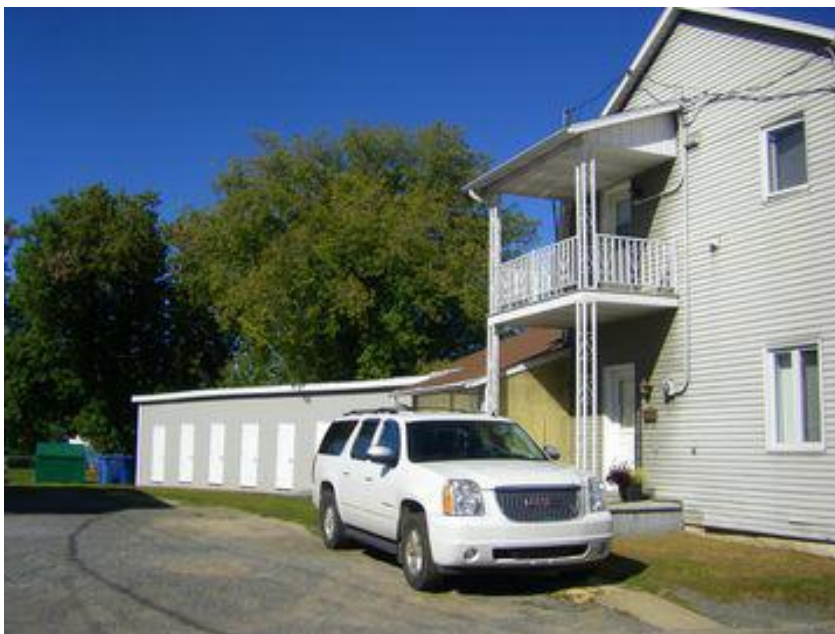
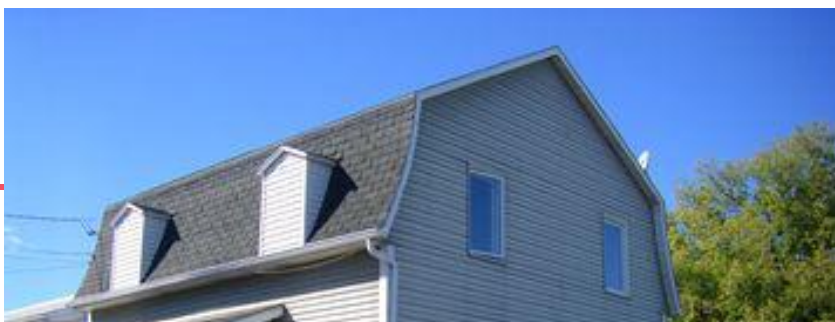
| Adresse | 251, rue George | |

Ce bâtiment possède une valeur patrimoniale faible reposant sur sa position et son architecture. En effet, cette résidence est située sur la rue George, soit en bordure du fleuve, ce qui lui confère une position avantageuse. De plus, son architecture témoigne de la maison à mansarde populaire au tournant du XXe siècle dans les milieux villageois et ruraux du Québec. En effet, elle possède un toit à mansarde, la caractéristique principale de cette typologie. Cependant, la valeur se trouve amoindrie par les modifications importantes ayant été apportées au bâtiment. Cette valeur pourrait être revue à la hausse si des éléments traditionnels étaient rétablis.
