## 1. IDENTIFICATION DU BÂTIMENT

| Adresse | 5-9A, rue George | |
| Ville ou Municipalité | Sorel-Tracy | |

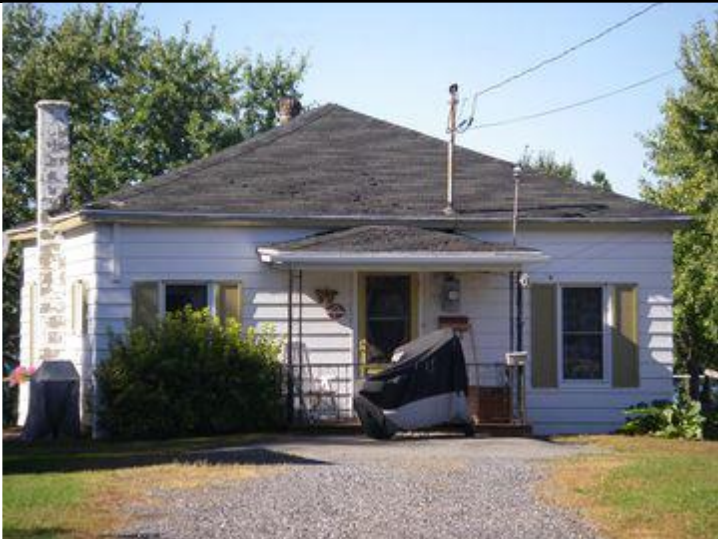
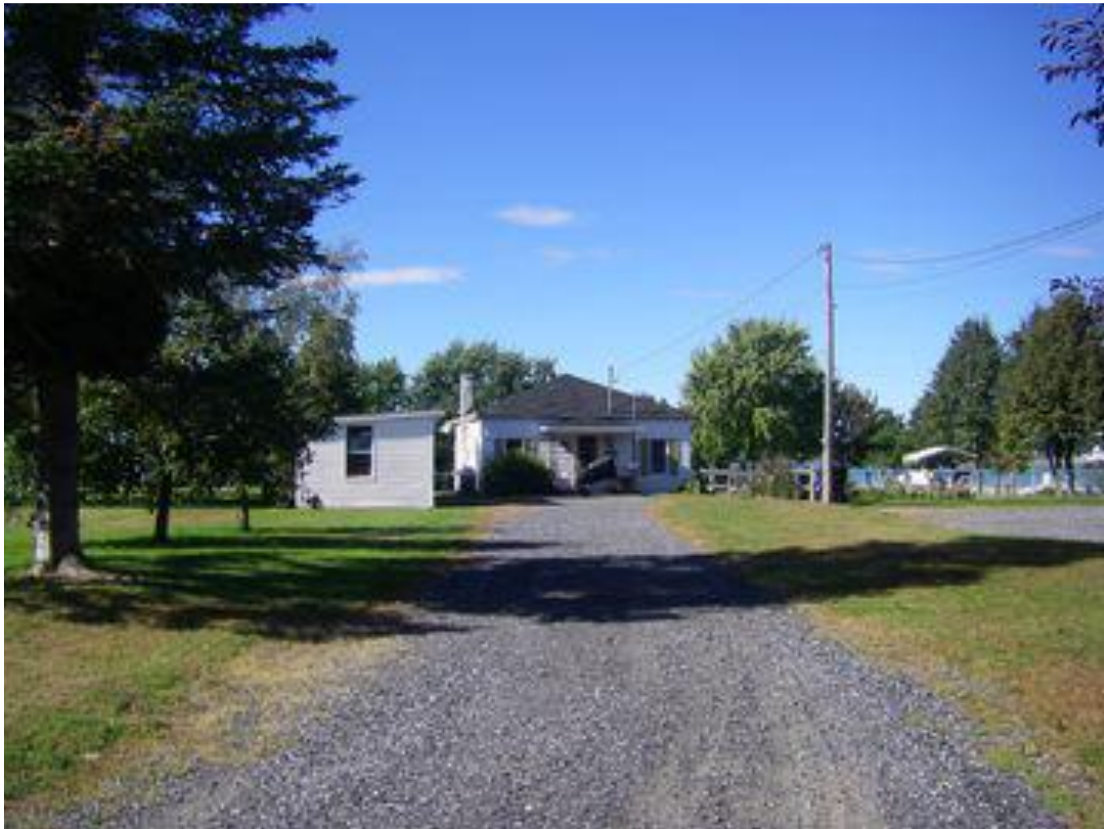
| Adresse | 259, rue George | |

Ce bâtiment possède une valeur patrimoniale faible reposant sur sa position et son architecture. En effet, cette résidence est située sur la rue George, soit en bordure du fleuve, ce qui lui confère une position avantageuse. Son volume modeste d'un seul étage et sa position éloignée de la voie publique, et par conséquent plus près du fleuve, semblent témoigner d'une résidence secondaire de type chalet. Il pourrait également être question d'un bungalow, maison unifamiliale d'un étage qui se popularise au XXe siècle. Cette information demeure à confirmer.

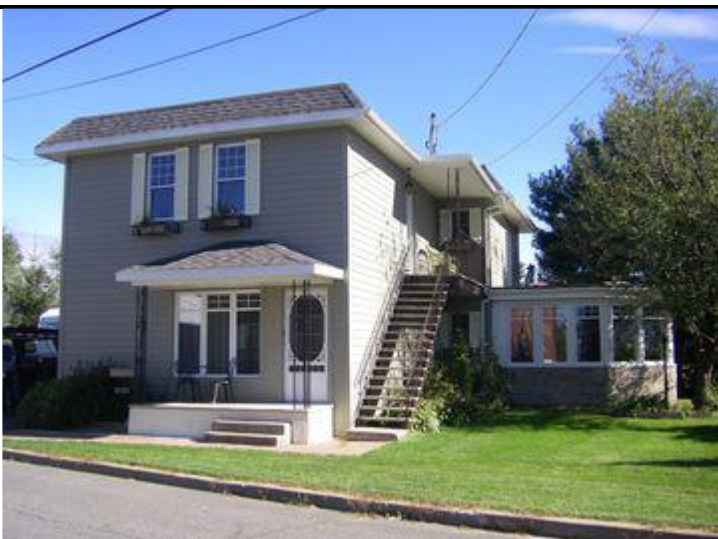
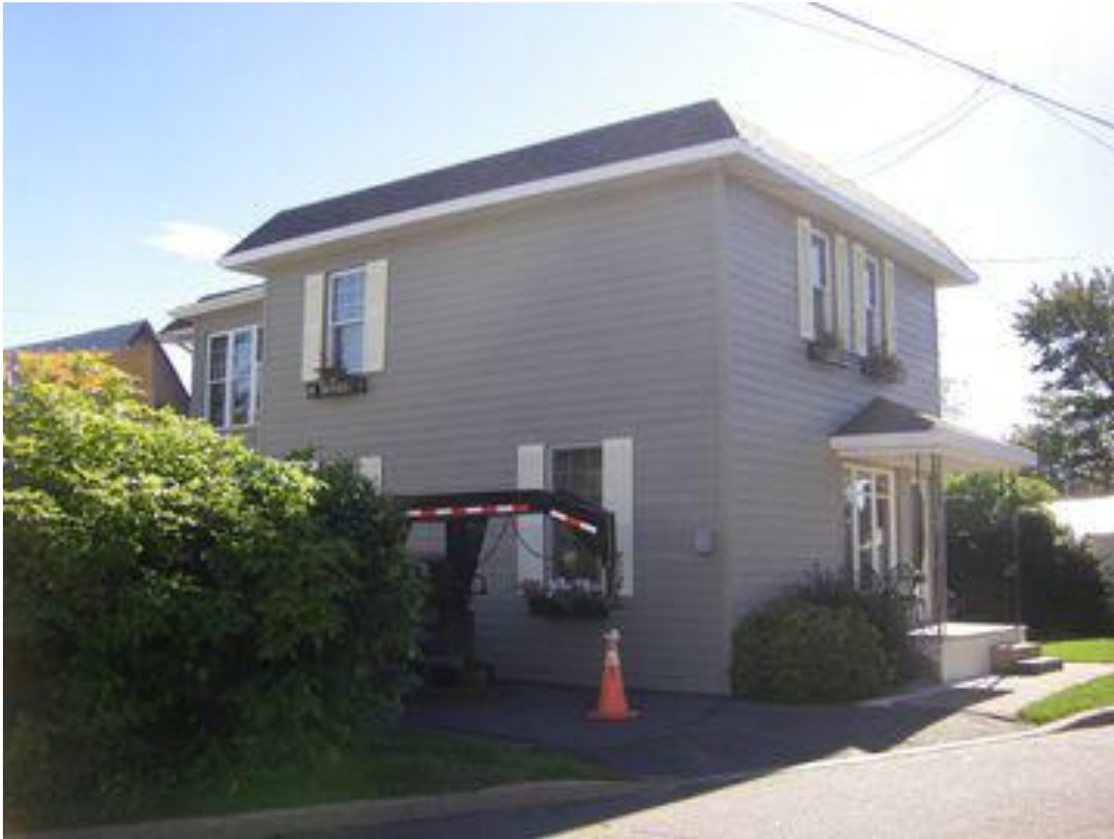
| Adresse | 260-260A, rue George | |

Malgré sa position avantageuse et son âge (1900 selon le rôle d'évaluation), cette résidence ne possède qu'une faible valeur patrimoniale, car elle semble entièrement récente. Si des éléments traditionnels lui étaient redonnés, la valeur patrimoniale pourrait être augmentée.

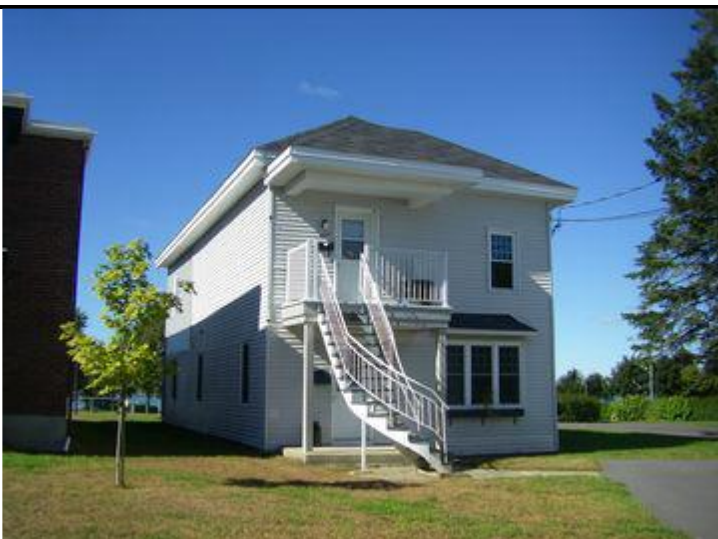
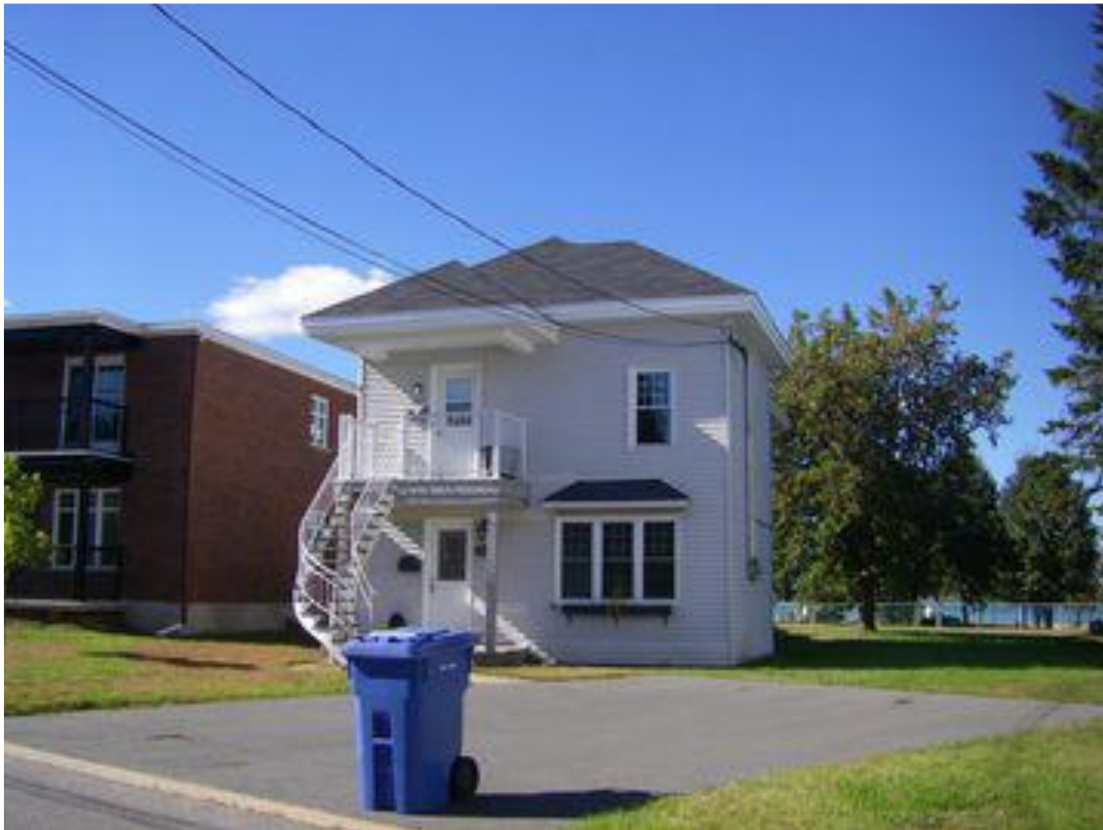
| Adresse | 265-265A, rue George | |

Ce bâtiment possède une valeur patrimoniale faible reposant sur sa position et son architecture. En effet, cette résidence est située sur la rue George, soit en bordure du fleuve, ce qui lui confère une position avantageuse. De plus, cette maison témoigne d'une variante du courant cubique populaire au début du XXe siècle autant dans les milieux ruraux que villageois. Elle se caractérise généralement par un plan carré, une élévation de deux étages et demi et un toit en pavillon percé d'une lucarne. Celle-ci représente une variante avec toit à croupes sans lucarne. La valeur se trouve amoindrie par les modifications ayant été apportées au bâtiment. Cette valeur pourrait être revue à la hausse si des éléments traditionnels étaient rétablis.

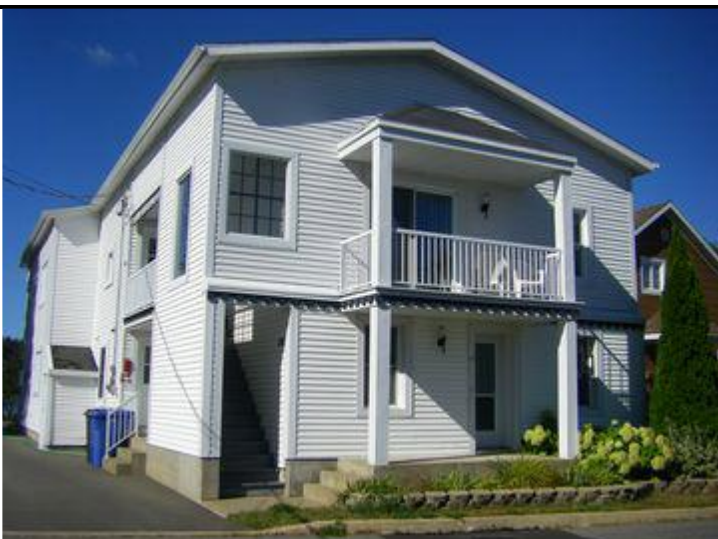
| Adresse | 269-271A, rue George | |

| État physique (2013) | Bon état | | |
| Matériaux extérieurs | Parement de vinyle, bardeaux d'asphalte | | |
| Altérations affectant l'authenticité | Le changement des matériaux recouvrant les façades et le toit ainsi que la modification des portes et des fenêtres constituent des transformations de nature réversible. La volumétrie d'origine a été largement transformée. | | |

Malgré sa position avantageuse et son âge (1911 selon le rôle d'évaluation), cette résidence ne possède pas de valeur patrimoniale, car elle semble entièrement récente et elle a subi d'importantes transformation qui briment la lecture de l'âge du bâtiment et de sa typologie architecturale..

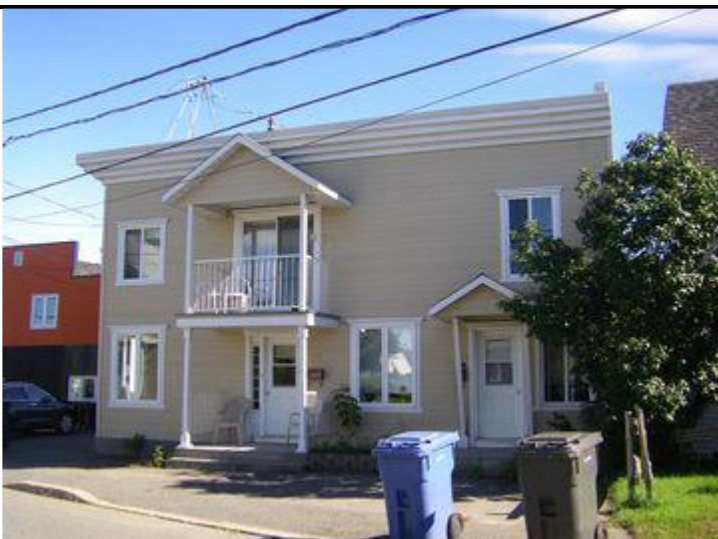
| Adresse | 270-272A, rue George | |

| État physique (2013) | Bon état | | |
| Matériaux extérieurs | Fibre de bois pressé, membrane | | |
| Altérations affectant l'authenticité | Tous les matériaux ont été changés et des ouvertures ont été transformées. | | |

Ce bâtiment possède une valeur patrimoniale faible reposant sur sa position et son architecture. En effet, cette résidence est située sur la rue George, soit en bordure du fleuve, ce qui lui confère une position avantageuse. Son volume de deux étages à toit plat nous incite à la lier au style Boomtown populaire dans les noyaux villageois au début du XXe siècle. De plus, la présence de deux logements contigus est fréquente dans les milieux villageois plus denses. Cependant, la valeur se trouve amoindrie par les modifications ayant été apportées au bâtiment qui lui donne une apparence récente. Cette valeur pourrait être revue à la hausse si des éléments traditionnels étaient rétablis.

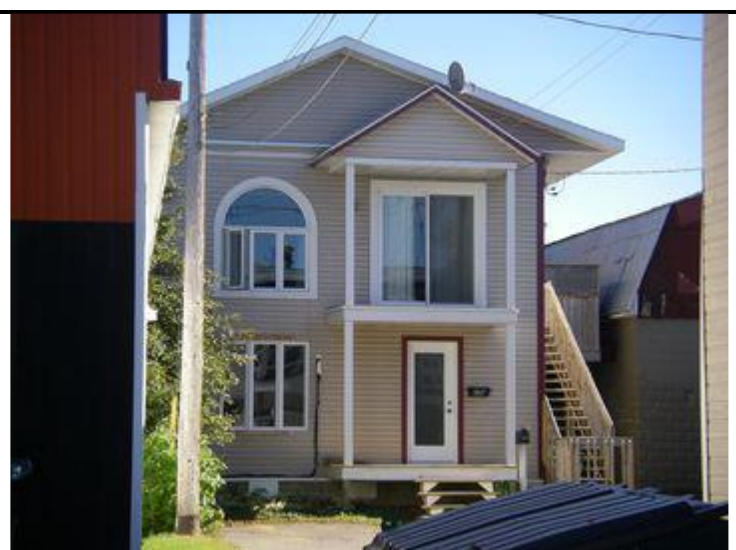
| Adresse | 274-274A, rue George |

| État physique (2013) | Bon état | | |
| Matériaux extérieurs | Parement de vinyle | | |
| Altérations affectant l'authenticité | Tous les matériaux ont été changés et des ouvertures ont été transformées. La forme du toit semble également avoir été modifiée. | | |

Malgré sa position avantageuse et son âge (1930 selon le rôle d'évaluation), cette résidence ne possède pas de valeur patrimoniale, car elle semble entièrement récente. Si des éléments traditionnels lui étaient redonnés, la valeur patrimoniale pourrait être augmentée.

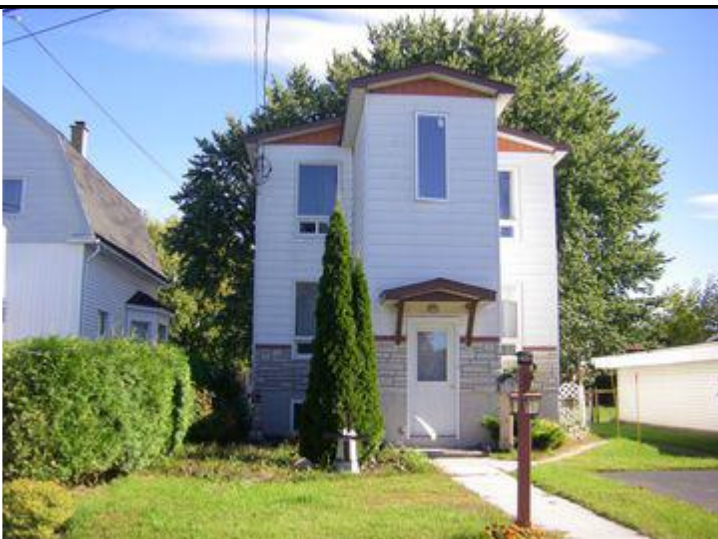
| Adresse | 278-278A, rue George | |

| État physique (2013) | Bon état | | |
| Matériaux extérieurs | Parement de métal à clins, pierre de revêtement | | |

Malgré sa position avantageuse, cette résidence ne possède qu'une faible valeur patrimoniale, car elle semble avoir subi bon nombre de modifications qui altèrent son architecture.

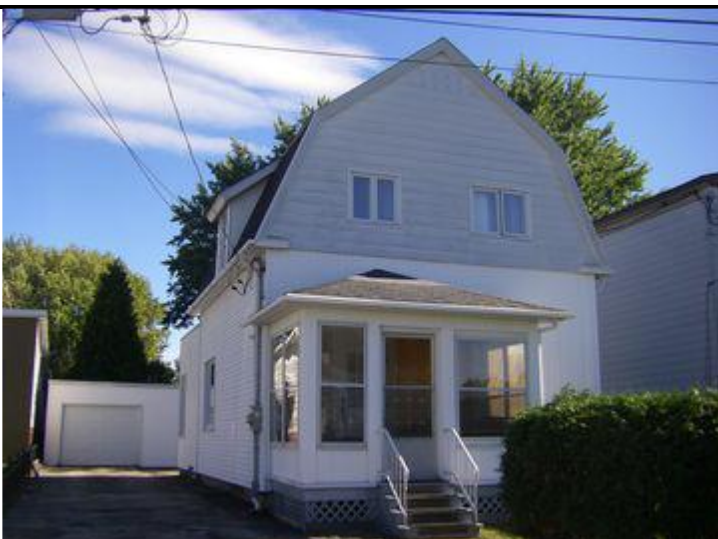
| Adresse | 280, rue George | |

Ce bâtiment possède une valeur patrimoniale moyenne reposant sur sa position et son architecture. En effet, cette résidence est située sur la rue George, soit en bordure du fleuve, ce qui lui confère une position avantageuse. De plus, son architecture témoigne de la maison à mansarde populaire au tournant du XXe siècle dans les milieux villageois et ruraux du Québec. En effet, elle possède un toit à mansarde (ici à deux versants), la caractéristique principale de cette typologie. Cependant, la valeur se trouve amoindrie par les modifications ayant été apportées au bâtiment. Cette valeur pourrait être revue à la hausse si des éléments traditionnels étaient rétablis.

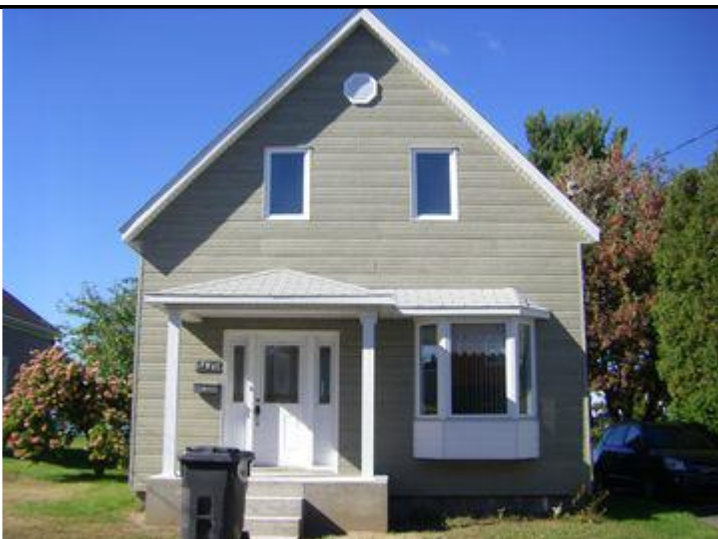
| Adresse | 281, rue George | |

Ce bâtiment possède une valeur patrimoniale moyenne reposant sur sa position et son architecture. En effet, cette résidence est située sur la rue George, soit en bordure du fleuve, ce qui lui confère une position avantageuse. De plus, son volume, son toit à deux versants, son élévation d'un étage et demi et le mur-pignon en façade témoignent d'une variante du cottage vernaculaire américain populaire au début du XXe siècle. Cependant, la valeur se trouve amoindrie par les modifications ayant été apportées au bâtiment qui lui donnent une apparence récente. Cette valeur pourrait être revue à la hausse si des éléments traditionnels étaient rétablis.

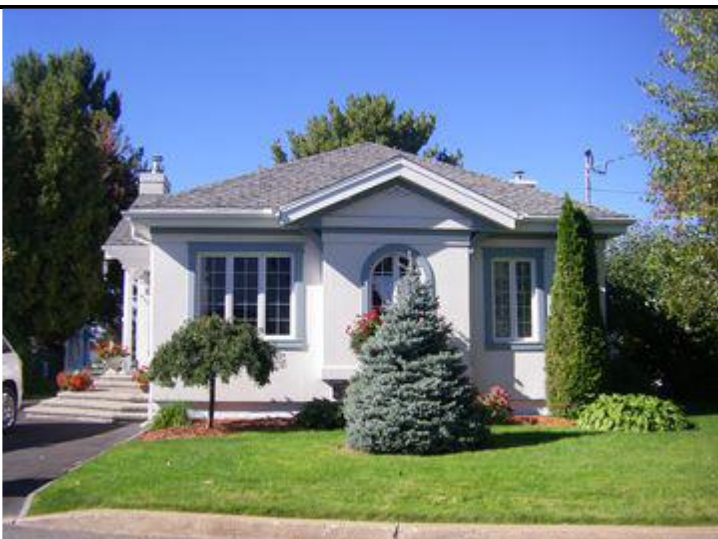
| Adresse | 283, rue George | |

Malgré sa position avantageuse, cette résidence ne possède pas de valeur patrimoniale, car elle semble entièrement récente.

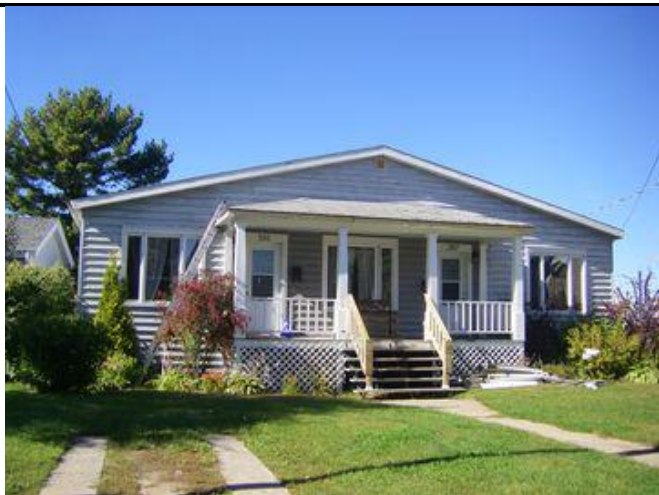
| Adresse | 285-287, rue George | |

Ce bâtiment possède une valeur patrimoniale moyenne reposant sur sa position et son architecture. En effet, cette maison jumelée est située sur la rue George, soit en bordure du fleuve, ce qui lui confère une position avantageuse. Elle témoigne également des maisons unifamiliales d'un étage qui se popularisent au milieu du XXe siècle. La composition symétrique, la galerie protégée d'un auvent indépendant, les colonnes ouvragées et les chambranles participent à sa valeur architecturale.

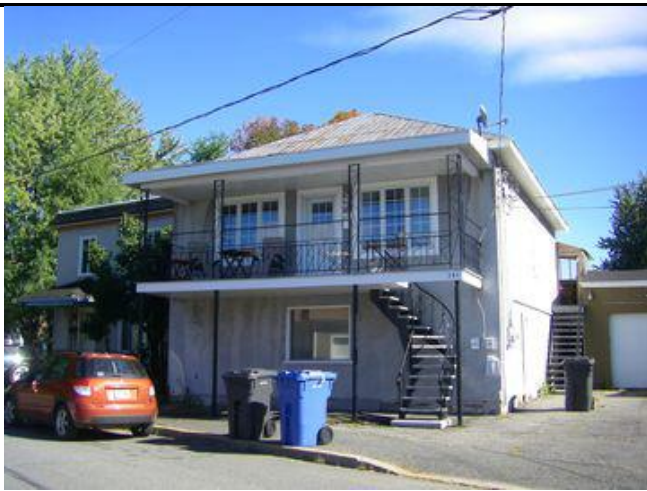
| Adresse | 290, rue George | |

Ce bâtiment possède une valeur patrimoniale faible reposant sur sa position et son architecture. En effet, cette résidence est située sur la rue George, soit en bordure du fleuve, ce qui lui confère une position avantageuse. De plus, cette maison témoigne d'une variante du courant cubique populaire au début du XXe siècle autant dans les milieux ruraux que villageois. Elle se caractérise par un plan carré, une élévation de deux étages et demi et un toit en pavillon percé d'une lucarne. Celle-ci possède cependant un toit à croupes. Elle a subi plusieurs modifications diminuant sa valeur patrimoniale qui pourrait être revue à la hausse si des travaux visant à rétablir des caractéristiques traditionnelles avaient lieu.

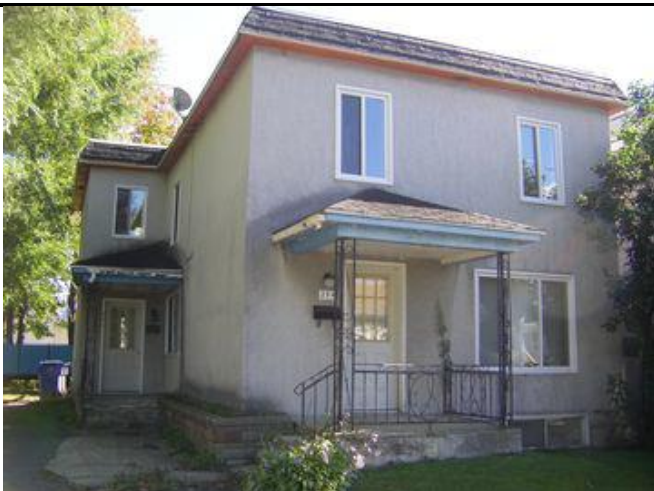
| Adresse | 294, rue George | |

Ce bâtiment possède une valeur patrimoniale moyenne reposant sur sa position et son architecture. En effet, il est situé sur la rue George, soit en bordure du fleuve, ce qui lui confère une position avantageuse. De plus, cet immeuble à logements témoigne des immeubles de type plex qui se développent et s'imposent au XXe siècle dans les milieux denses et les quartiers ouvriers. Il s'agit ici d'un duplex à escalier intérieur. Cependant, la valeur se trouve amoindrie par les modifications ayant été apportées au bâtiment. Cette valeur pourrait être revue à la hausse si des éléments traditionnels étaient rétablis.
