## 1. IDENTIFICATION DU BÂTIMENT

| Adresse | 8, rue Alfred | |
| Ville ou Municipalité | Sorel-Tracy | |

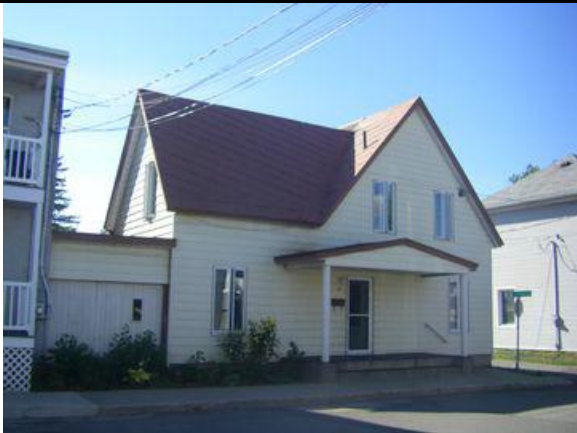
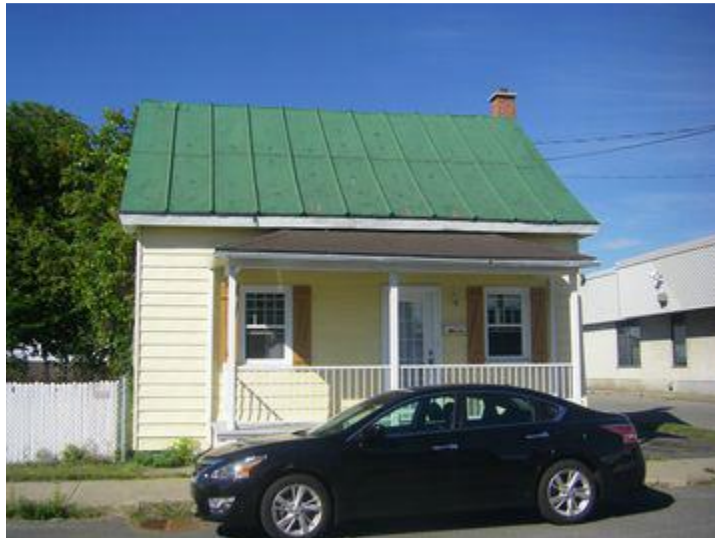
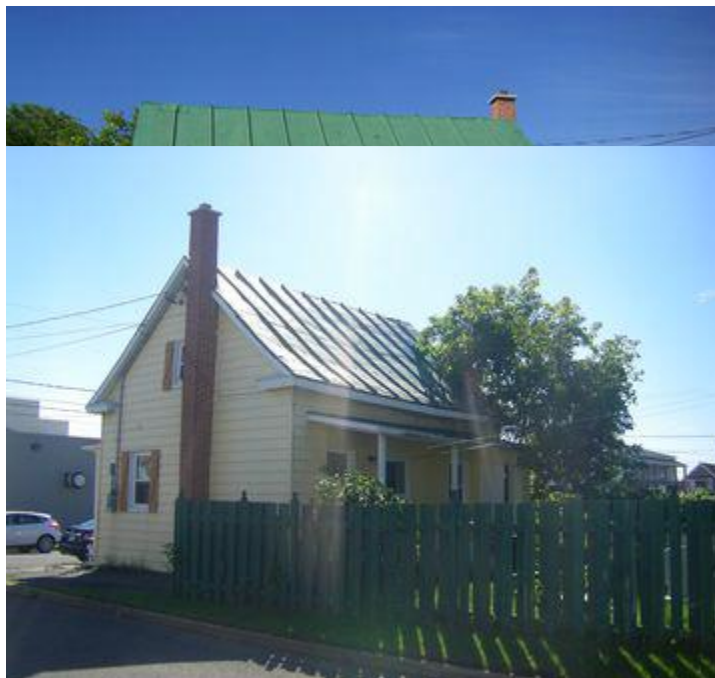
| État physique (2013) | Bon état | | |
| Matériaux extérieurs | Parement de métal à clins, tôle à baguettes | | |
| Altérations affectant l'authenticité | Le changement des matériaux recouvrant les façades ainsi que la modification des portes et des fenêtres constituent des transformations de nature réversible. | | |

Ce bâtiment possède une bonne valeur patrimoniale reposant sur sa position et son architecture. En effet, il est situé dans un secteur ancien de la ville de Sorel, ce qui lui confère une position avantageuse. De plus, cette maison témoigne des cottages vernaculaires américains qui se développent et s'imposent au XXe siècle grâce à la standardisation des pièces. Celle-ci représente la variante proche de l'architecture de tradition québécoise avec son volume modeste et son toit à deux versants. Elle se démarque par son volume demeuré intouché. Elle possède également toujours une tôle à baguettes traditionnelle sur le toit. La valeur patrimoniale pourrait être augmentée si des caractéristiques traditionnelles étaient rétablies.

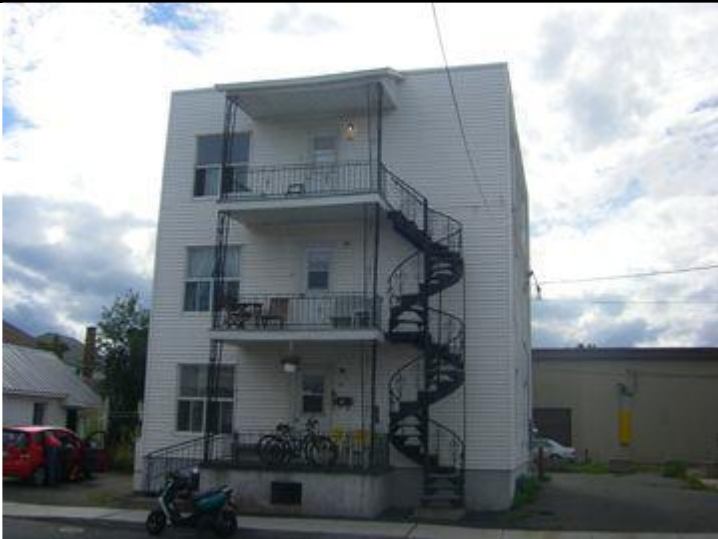
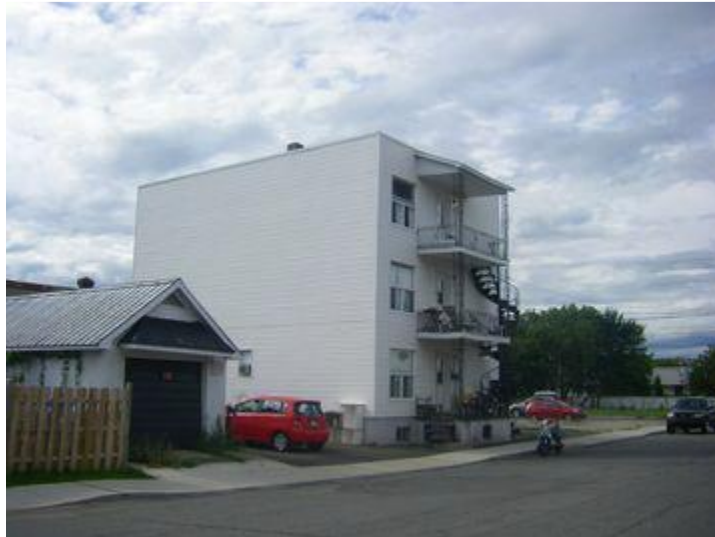
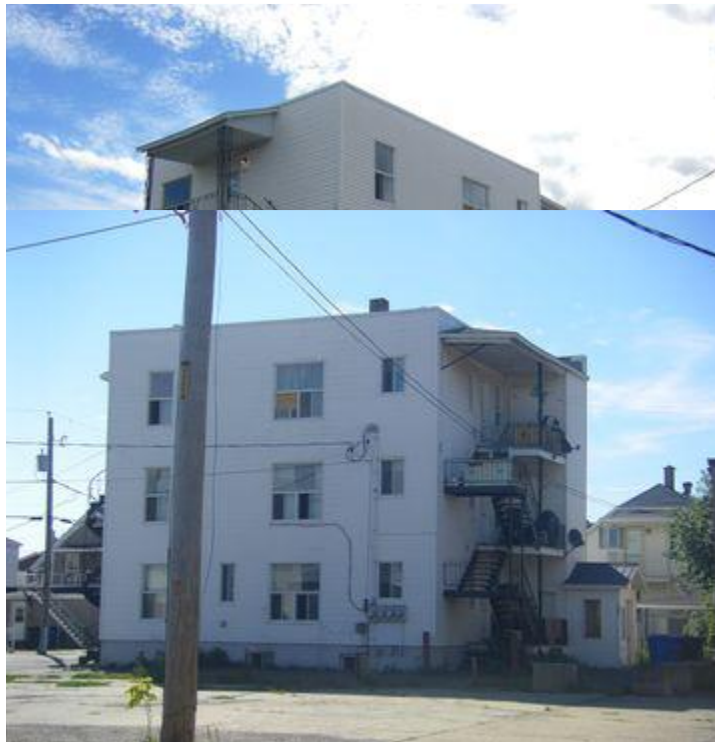
| Adresse | 24-24B, rue Alfred | |

| État physique (2013) | Bon état | | |
| Matériaux extérieurs | Parement de vinyle, membrane | | |
| Altérations affectant l'authenticité | Le changement des matériaux recouvrant les façades ainsi que la modification des portes et des fenêtres constituent des transformations de nature réversible. | | |

Ce bâtiment possède une valeur patrimoniale faible reposant sur sa position et son architecture. En effet, il est situé dans un secteur ancien de la ville de Sorel, ce qui lui confère une position avantageuse. De plus, cet immeuble à logements témoigne des immeubles de type plex qui se développent et s'imposent au XXe siècle dans les milieux denses et les quartiers ouvriers. Il s'agit ici d'un triplex de trois étages avec escalier extérieur. Cependant, la valeur se trouve amoindrie par les modifications ayant été apportées au bâtiment. Cette valeur pourrait être revue à la hausse si des éléments traditionnels étaient rétablis.

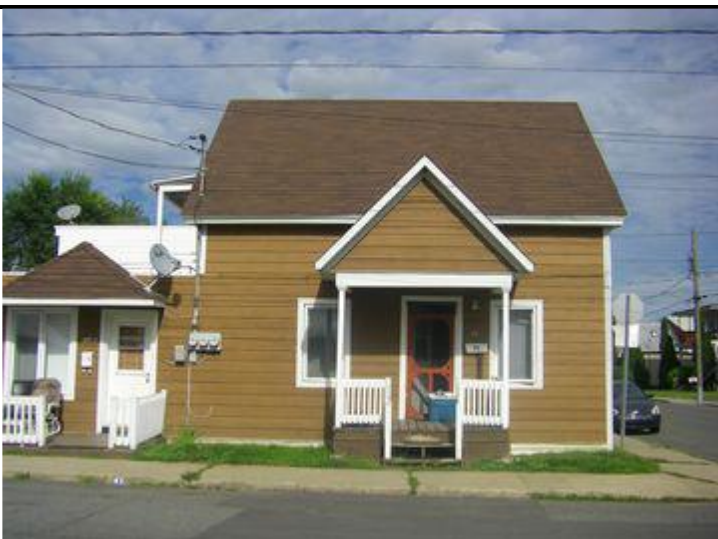
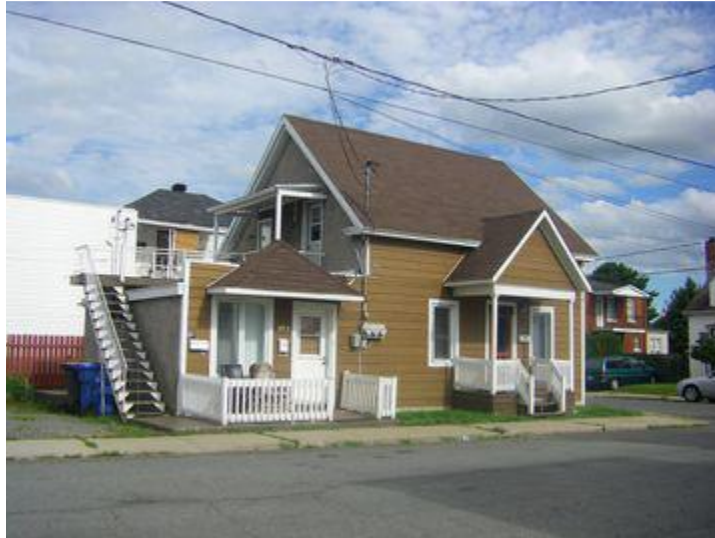
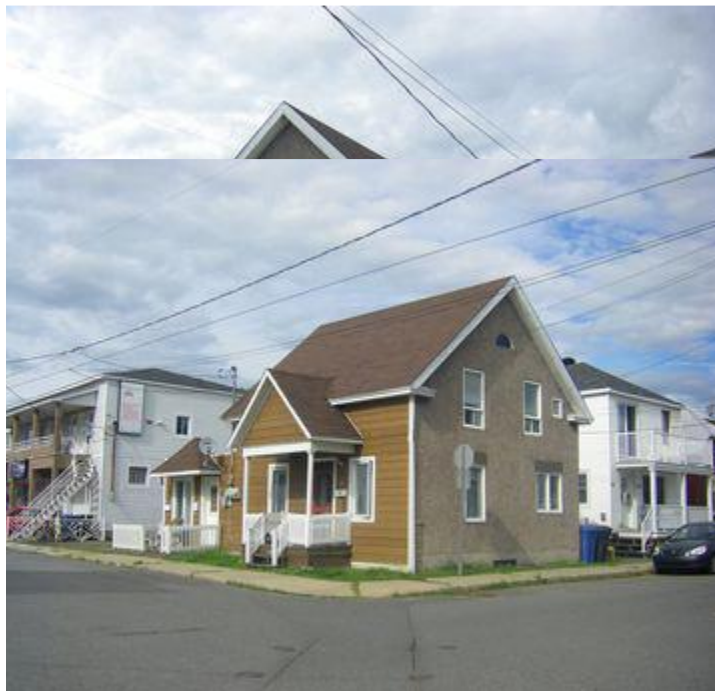
| Adresse | 29, rue Alfred | |

| État physique (2013) | Bon état | | |
| Matériaux extérieurs | Fibre de bois pressé, enduit et crépi, bardeaux d'asphalte | | |
| Altérations affectant l'authenticité | Le changement des matériaux recouvrant les façades et le toit ainsi que la modification des portes et des fenêtres constituent des transformations de nature réversible. Cependant, | | |

| | l'ajout d'un volume à l'arrière et sur le côté gauche constitue une modification à la volumétrie d'origine. | | |

Ce bâtiment possède une valeur patrimoniale moyenne reposant sur sa position et son architecture. En effet, il est situé dans un secteur ancien de la ville de Sorel, ce qui lui confère une position avantageuse. De plus, cette maison témoigne des cottages vernaculaires américains qui se développent et s'imposent au XXe siècle grâce à la standardisation des pièces. Celle-ci représente la variante proche de l'architecture de tradition québécoise avec son volume modeste et son toit à deux versants. Cependant, la valeur se trouve amoindrie par les modifications ayant été apportées au bâtiment et par les nombreux matériaux contemporains qui briment la lecture de l'âge du bâtiment. Cette valeur pourrait être revue à la hausse si des éléments traditionnels étaient rétablis.

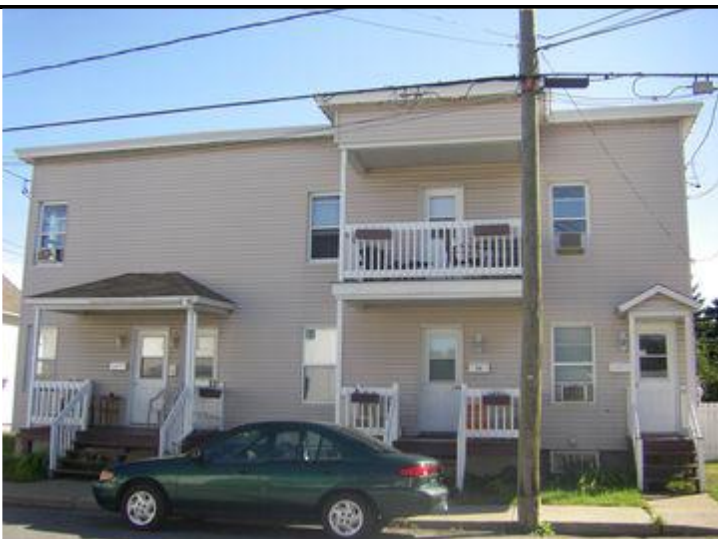
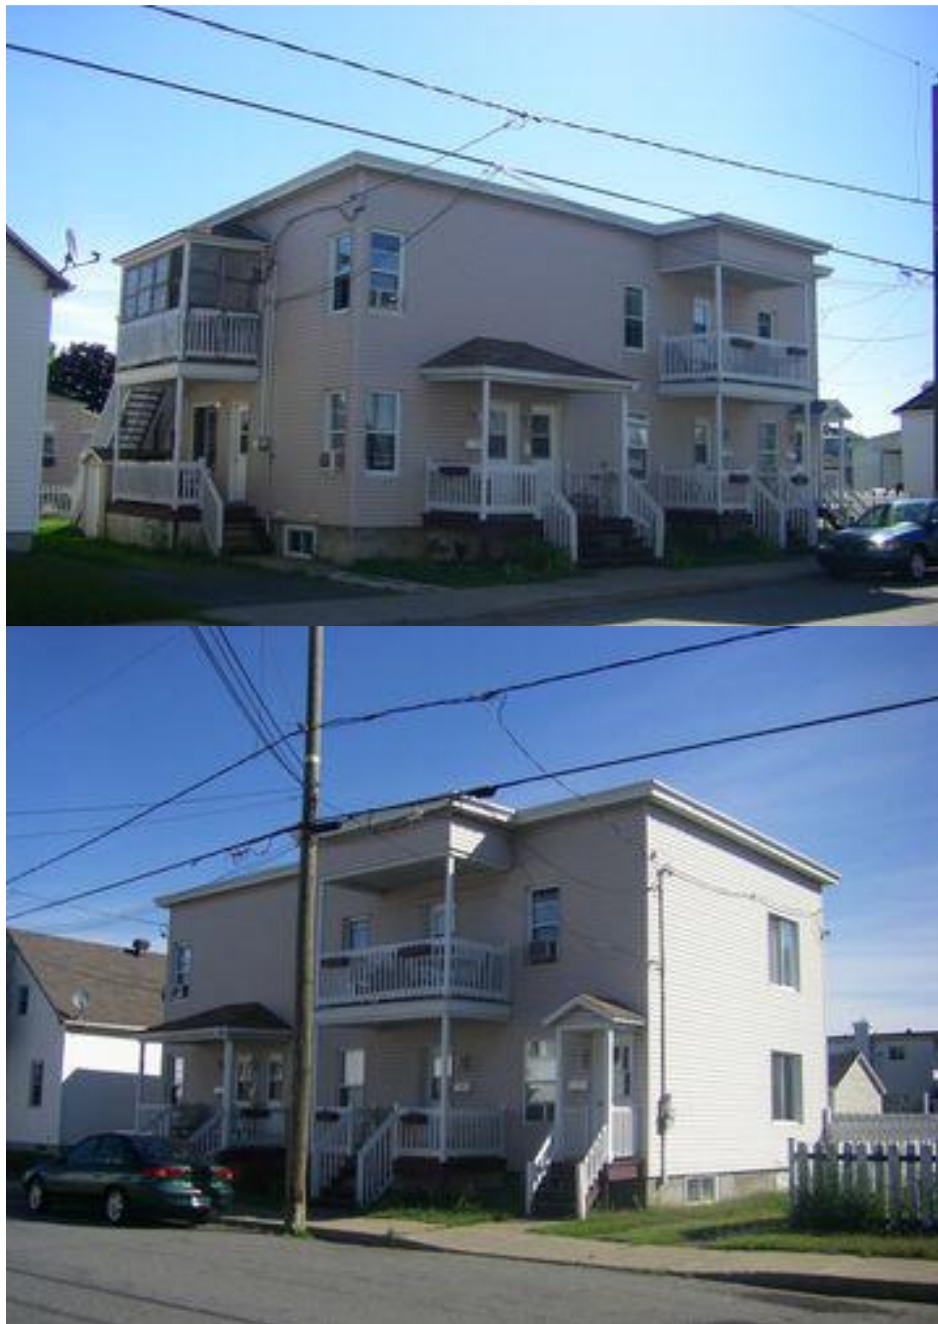
| Adresse | 31-33A, rue Alfred | |

| État physique (2013) | Bon état | | |
| Matériaux extérieurs | Parement de vinyle, membrane | | |
| Altérations affectant l'authenticité | Le changement des matériaux recouvrant les façades ainsi que la modification des portes et des fenêtres constituent des transformations de nature réversible. | | |

Ce bâtiment possède une valeur patrimoniale faible reposant sur sa position et son architecture. En effet, il est situé dans un secteur ancien de la ville de Sorel, ce qui lui confère une position avantageuse. De plus, cet immeuble à logements témoigne des immeubles de type plex qui se développent et s'imposent au XXe siècle dans les milieux denses et les quartiers ouvriers. Il s'agit ici d'un quadruplex. Cependant, la valeur se trouve amoindrie par les nombreux matériaux contemporains qui briment la lecture de l'âge du bâtiment. Cette valeur pourrait être revue à la hausse si des éléments traditionnels étaient rétablis.

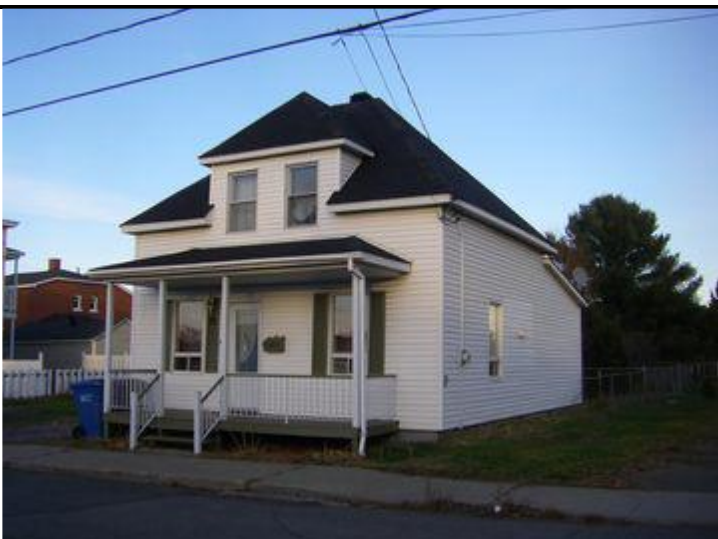
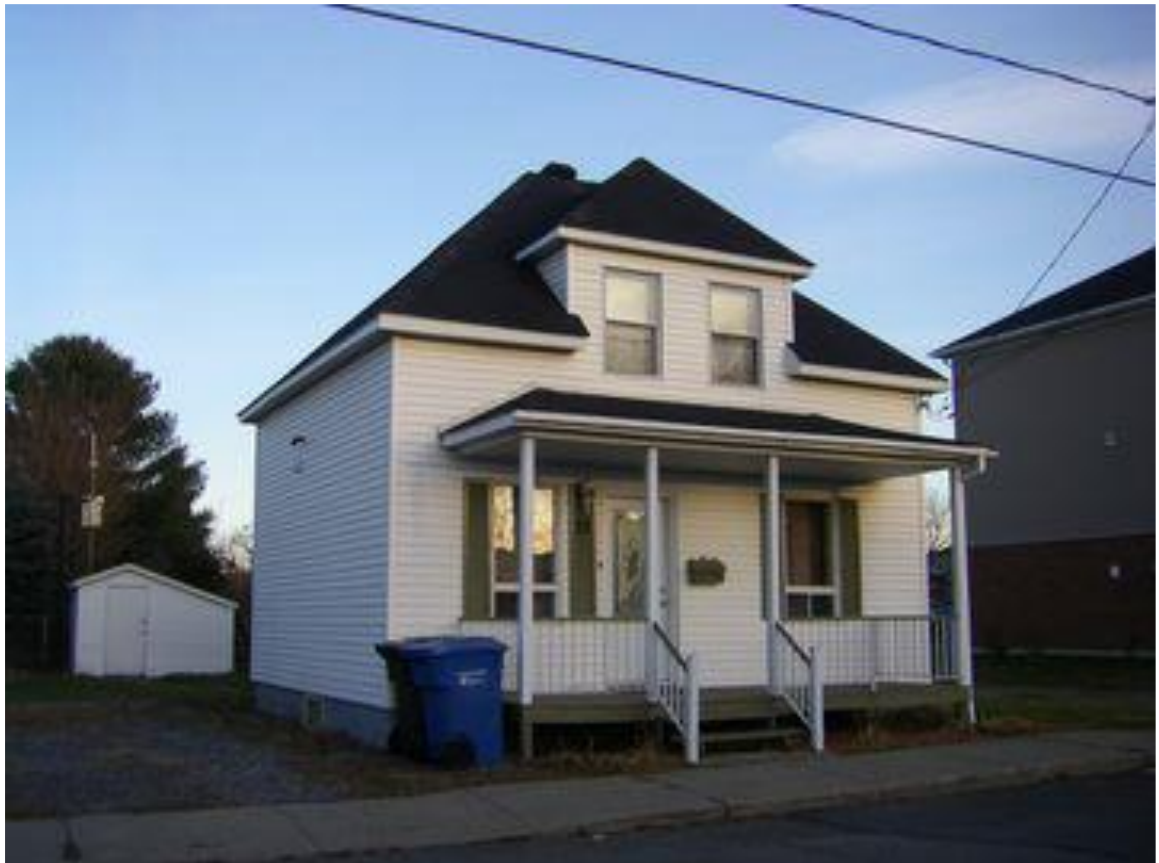
| Adresse | 37, rue Alfred | |

| État physique (2013) | Bon état | | |
| Matériaux extérieurs | Parement de vinyle, bardeaux d'asphalte | | |
| Altérations affectant l'authenticité | Le changement des matériaux recouvrant les façades et le toit ainsi que la modification des portes et des fenêtres constituent des transformations de nature réversible. Il pourrait s'agir de logements contigus transformés en maison unifamiliale. | | |

Ce bâtiment possède une valeur patrimoniale moyenne reposant sur sa position et son architecture. En effet, il est situé dans un secteur ancien de la ville de Sorel, ce qui lui confère une position avantageuse. De plus, cette maison témoigne des cottages vernaculaires américains qui se développent et s'imposent au XXe siècle grâce à la standardisation des pièces tout en reprenant les formes vernaculaires du XIXe siècle. Celle-ci se présente comme une variante miniature de la maison cubique avec son toit presque en pavillon. Cependant, la valeur se trouve amoindrie par les nombreux matériaux contemporains qui briment la lecture de l'âge du bâtiment. Cette valeur pourrait être revue à la hausse si des éléments traditionnels étaient rétablis.

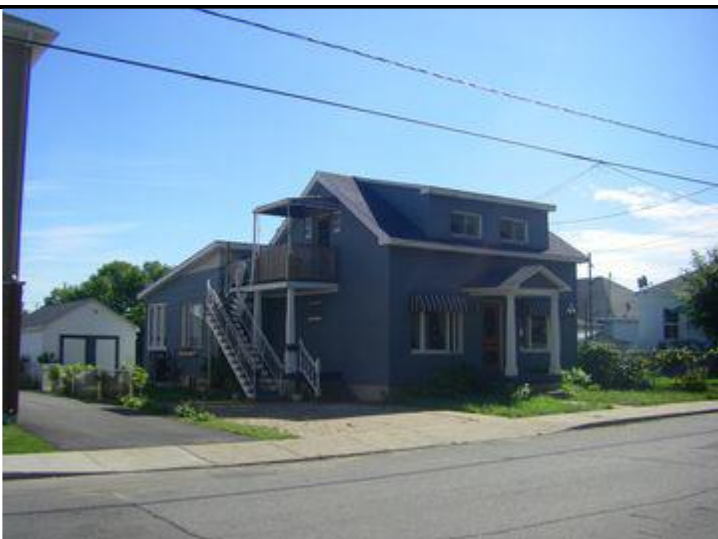
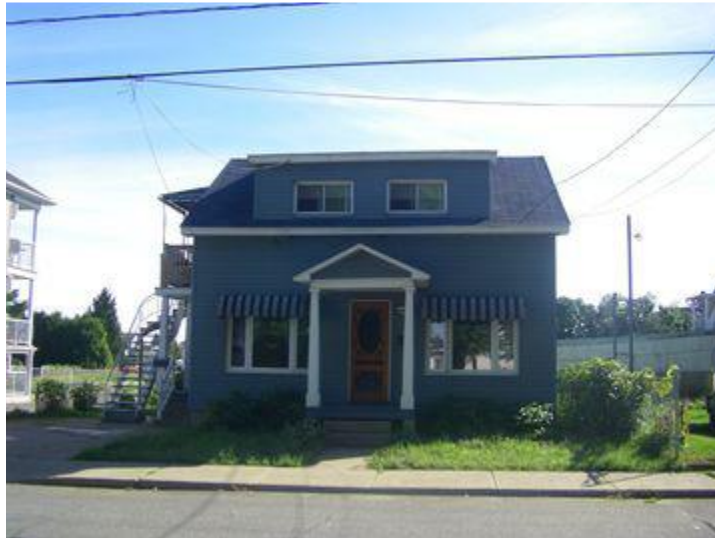
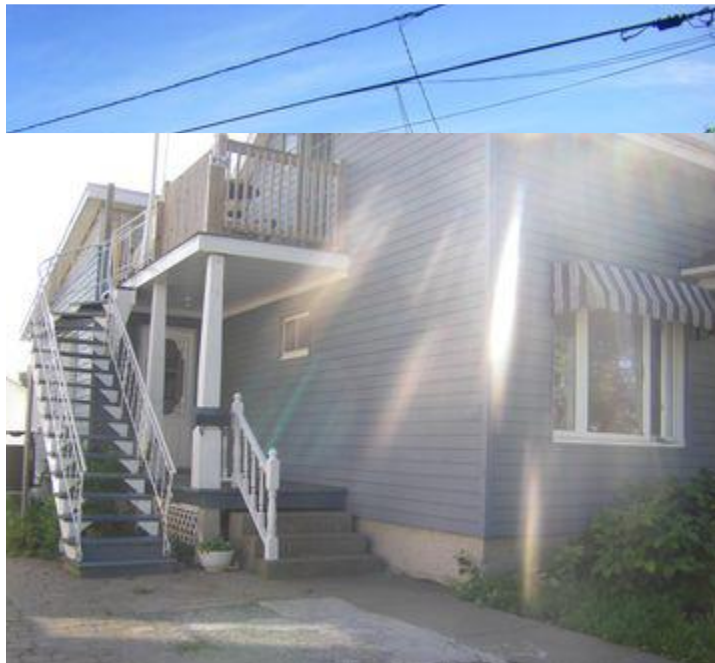
| Adresse | 45-45A, rue Alfred | |

| État physique (2013) | Bon état | | |
| Matériaux extérieurs | Planches de bois horizontales, bardeaux d'asphalte | | |
| Altérations affectant l'authenticité | Le changement des matériaux recouvrant les façades et le toit ainsi que la modification des portes et des fenêtres constituent des transformations de nature réversible. L'ajout d'un | | |

| | volume à l'arrière constitue une modification à la volumétrie d'origine de même que la grande lucarne. |

Ce bâtiment possède une valeur patrimoniale moyenne reposant sur sa position et son architecture. En effet, il est situé dans un secteur ancien de la ville de Sorel, ce qui lui confère une position avantageuse. De plus, cette maison témoigne des cottages vernaculaires américains qui se développent et s'imposent au XXe siècle grâce à la standardisation des pièces. Celle-ci représente la variante proche de l'architecture de tradition québécoise avec son volume modeste et son toit à deux versants. Elle se démarque par son revêtement des façades en bois, ses colonnes, son fronton et sa balustrade. La valeur patrimoniale pourrait être augmentée si des caractéristiques traditionnelles étaient rétablies.

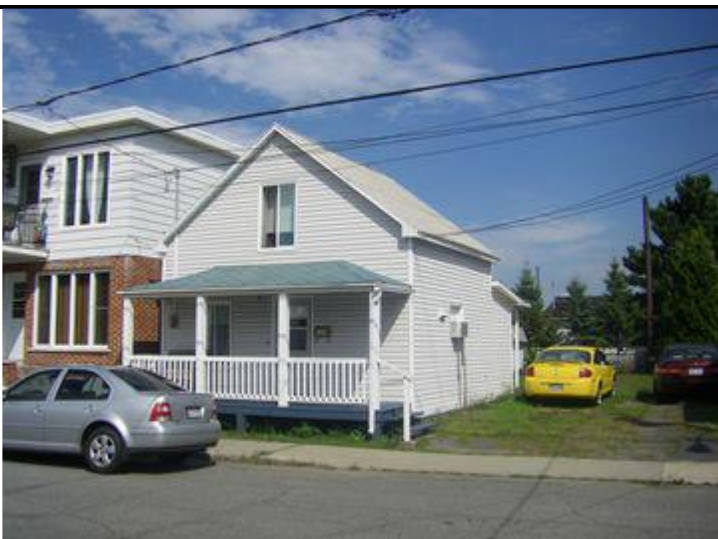
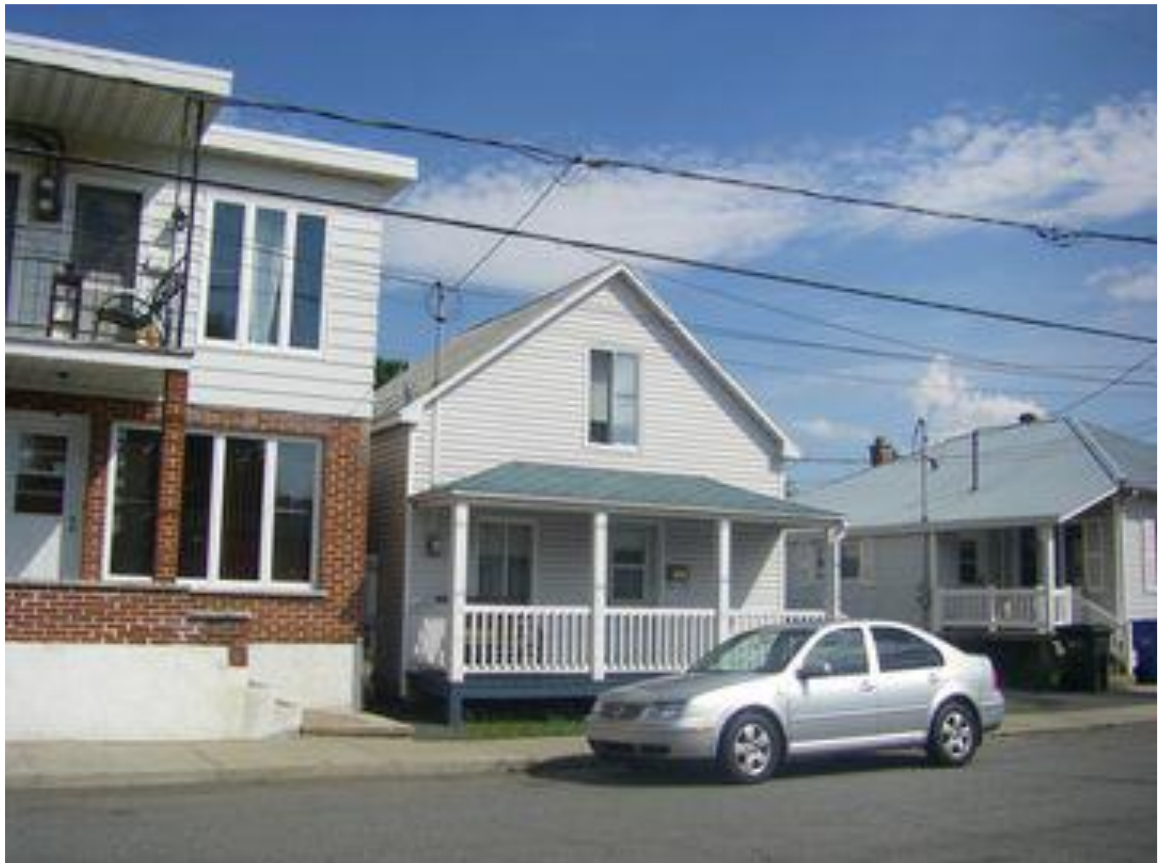
| Adresse | 63, rue Alfred | |

| État physique (2013) | Bon état | | |
| Matériaux extérieurs | Parement de vinyle, bardeaux d'asphalte | | |
| Altérations affectant l'authenticité | Le changement des matériaux recouvrant les façades et le toit ainsi que la modification des portes et des fenêtres constituent des transformations de nature réversible. | | |

Ce bâtiment possède une valeur patrimoniale moyenne reposant sur sa position et son architecture. En effet, il est situé dans un secteur ancien de la ville de Sorel. De plus, cette maison témoigne des cottages vernaculaires américains qui se développent et s'imposent au XXe siècle grâce à la standardisation des pièces tout en reprenant les formes vernaculaires du XIXe siècle. Celle-ci représente la variante avec mur pignon en façade inspirée de l'architecture de tradition québécoise. Son volume modeste coiffé d'un toit à deux versants et la large galerie protégée en façade en sont des caractéristiques. Cependant, la valeur se trouve amoindrie par les nombreux matériaux contemporains qui briment la lecture de l'âge du bâtiment. Cette valeur pourrait être revue à la hausse si des éléments traditionnels étaient rétablis.

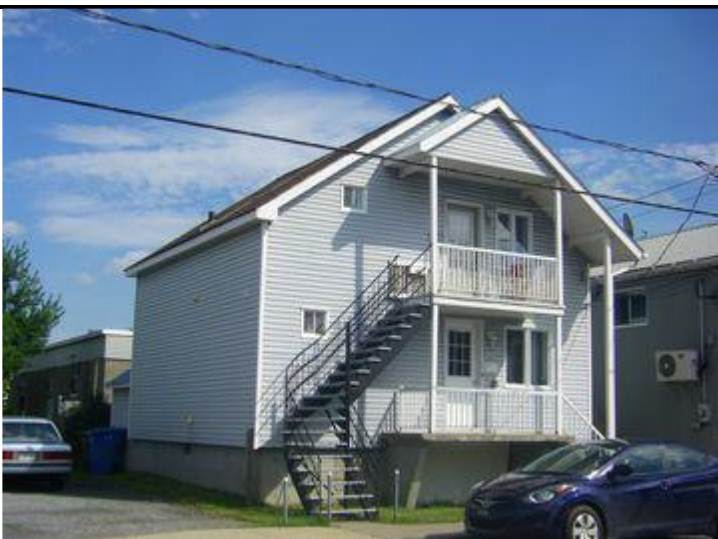
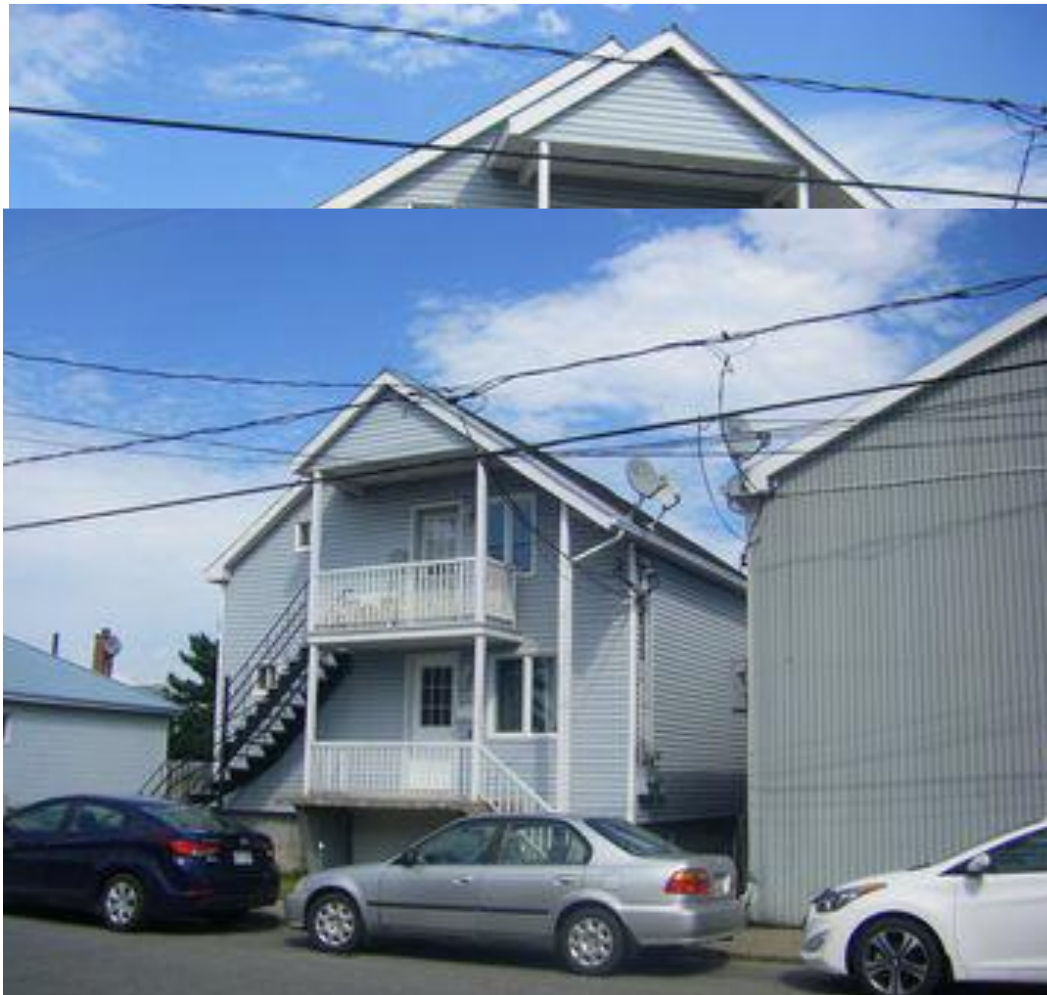
| Adresse | 69-69A, rue Alfred | |

| État physique (2013) | Travaux mineurs requis | | |
| Matériaux extérieurs | Parement de plastique ou vinyle, tôle profilée | | |
| Altérations affectant l'authenticité | Le changement des matériaux recouvrant les façades et le toit ainsi que la modification des portes et des fenêtres constituent des transformations de nature réversible. | | |

Ce bâtiment possède une valeur patrimoniale faible reposant sur sa position et son architecture. En effet, il est situé dans un secteur ancien de la ville de Sorel, ce qui lui confère une position avantageuse. De plus, cette maison témoigne des cottages vernaculaires américains qui se développent et s'imposent au XXe siècle grâce à la standardisation des pièces tout en reprenant les formes vernaculaires du XIXe siècle. Celle-ci représente la variante avec mur pignon en façade et avec deux étages complets. Cependant, la valeur se trouve amoindrie par les nombreux matériaux contemporains qui briment la lecture de l'âge du bâtiment. Cette valeur pourrait être revue à la hausse si des éléments traditionnels étaient rétablis.
