## 1. IDENTIFICATION DU BÂTIMENT

| Adresse | 1-1A, rue Bernard | |

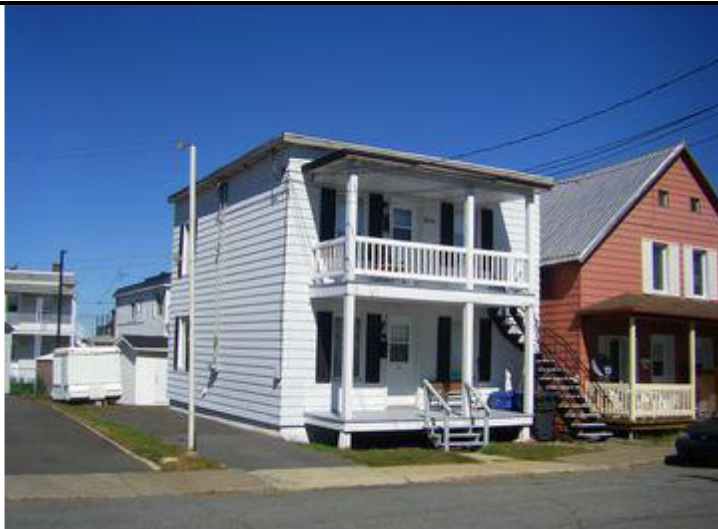
| État physique (2013) | Bon état | | |
| Matériaux extérieurs | Parement de métal à clins, membrane | | |
| Altérations affectant l'authenticité | Le changement des matériaux recouvrant les façades ainsi que la modification des portes et des fenêtres constituent des transformations de nature réversible. | | |

Cette résidence possède une valeur patrimoniale moyenne reposant sur sa position et son architecture. En effet, elle est située sur la rue Bernard, une voie donnant directement sur le noyau religieux, ce qui lui confère une position avantageuse. De plus, son architecture de style Boomtown, populaire au début du XXe siècle, est identifiable par le volume de deux étages et le toit plat. Par ailleurs, il s'agit plus spécifiquement d'un duplex à escalier extérieur, une forme d'habitation qui se développe et s'impose au XXe siècle dans les milieux denses et les quartiers ouvriers. Cependant, la valeur se trouve amoindrie par les matériaux contemporains qui briment la lecture de l'âge du bâtiment. Cette valeur pourrait être revue à la hausse si des éléments traditionnels étaient rétablis.

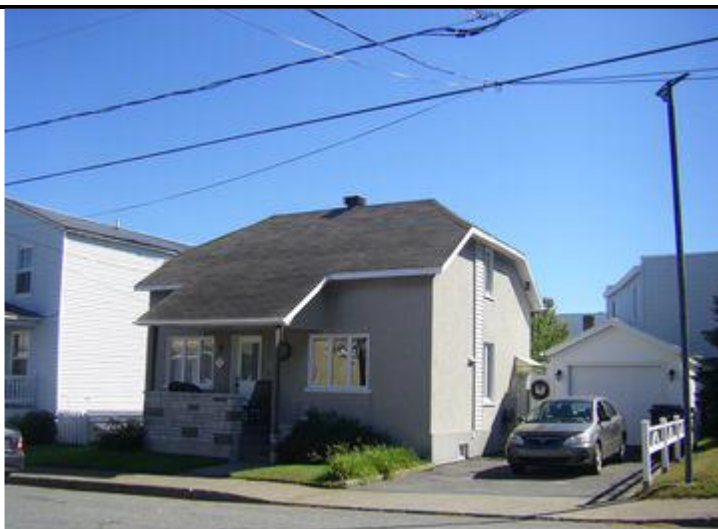
| Adresse | 2, rue Bernard | |

| État physique (2013) | Bon état | | |
| Matériaux extérieurs | Enduit et crépi, pierre de revêtement, bardeaux d'asphalte | | |
| Altérations affectant l'authenticité | Le changement des matériaux recouvrant les façades ainsi que la modification des portes et des fenêtres constituent des transformations de nature réversible. | | |

Malgré sa position avantageuse et son âge (1930 selon le rôle d'évaluation), cette résidence possède une valeur patrimoniale faible, car elle semble entièrement récente. Si des éléments traditionnels lui étaient redonnés, elle serait plus facilement identifiable au cottage vernaculaire américain avec toit à demi-croupes populaire au début du XXe siècle et la valeur patrimoniale pourrait être augmentée.

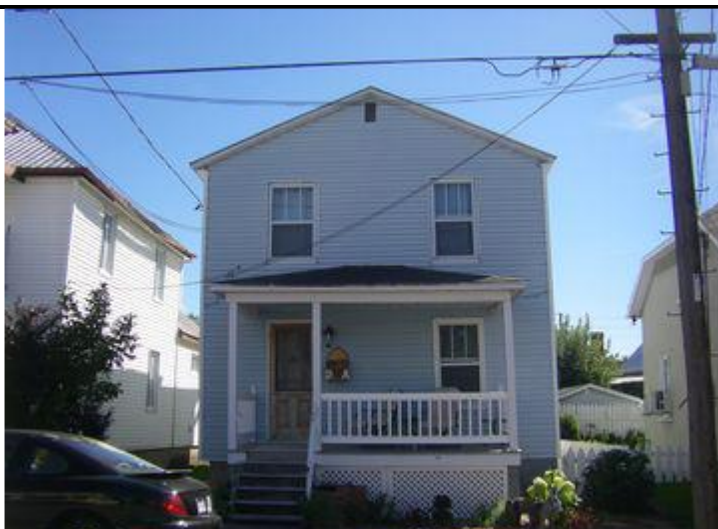
| Adresse | 2A, rue Bernard | |

| État physique (2013) | Bon état | | |
| Matériaux extérieurs | Parement de plastique ou vinyle, tôle profilée | | |
| Altérations affectant l'authenticité | Le changement des matériaux recouvrant les façades et le toit ainsi que la modification des portes et des fenêtres constituent des transformations de nature réversible. | | |

Cette résidence possède une valeur patrimoniale moyenne reposant sur sa position et son architecture. En effet, elle est située sur la rue Bernard, une voie donnant directement sur le noyau religieux, ce qui lui confère une position avantageuse. De plus, son volume intact, son toit à deux versants, son élévation de deux étages et le mur-pignon en façade témoignent d'une variante du cottage vernaculaire américain populaire au début du XXe siècle. La valeur patrimoniale pourrait être revue à la hausse si des travaux visant à rétablir des caractéristiques traditionnelles avaient lieu.

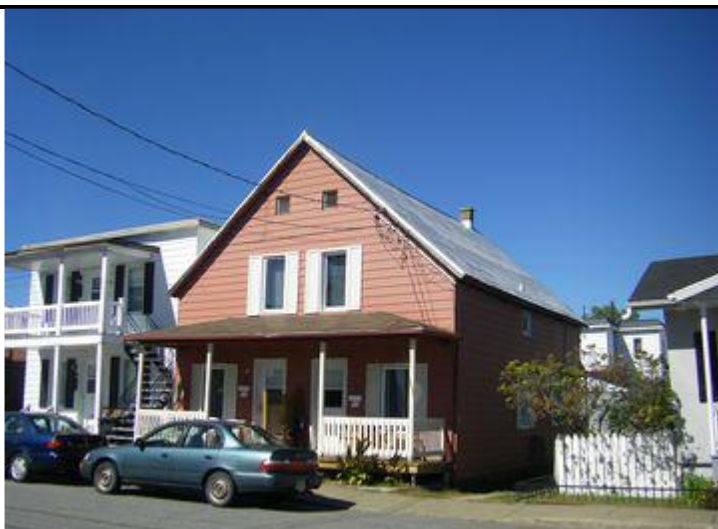
| Adresse | 3, rue Bernard | |

| État physique (2013) | Bon état | | |
| Matériaux extérieurs | Parement de métal à clins, tôle profilée, bardeaux d'asphalte | | |
| Altérations affectant l'authenticité | Le changement des matériaux recouvrant les façades et le toit ainsi que la modification des portes et des fenêtres constituent des transformations de nature réversible. | | |

Cette résidence possède une valeur patrimoniale moyenne reposant sur sa position et son architecture. En effet, elle est située sur la rue Bernard, une voie donnant directement sur le noyau religieux, ce qui lui confère une position avantageuse. De plus, son volume intact, son toit à deux versants, son élévation d'un étage et demi et le mur-pignon en façade témoignent d'une variante du cottage vernaculaire américain populaire au début du XXe siècle. La valeur patrimoniale pourrait être revue à la hausse si des travaux visant à rétablir des caractéristiques traditionnelles avaient lieu.

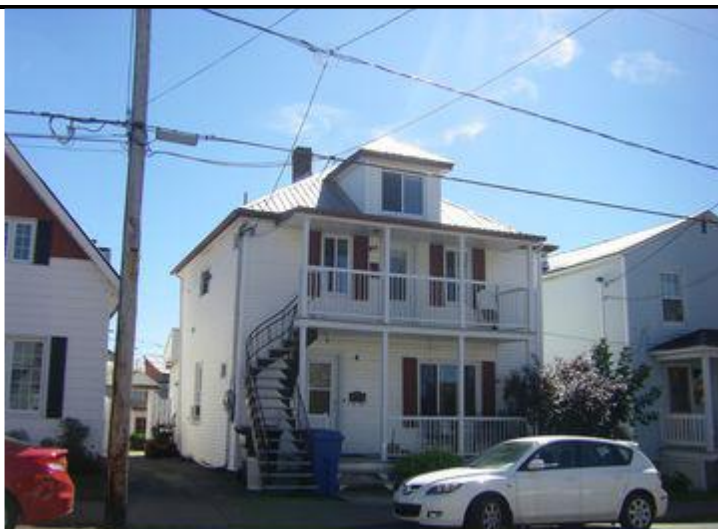
| Adresse | 4-4A, rue Bernard | |

| État physique (2013) | Bon état | | |
| Matériaux extérieurs | Parement de vinyle, tôle profilée | | |
| Altérations affectant l'authenticité | Le changement des matériaux recouvrant les façades et le toit ainsi que la modification des portes et des fenêtres constituent des transformations de nature réversible. La présence d'un escalier menant à l'étage supérieur pourrait témoigner de transformations plus importantes. | | |

Cette résidence possède une valeur patrimoniale moyenne reposant sur sa position et son architecture. En effet, elle est située sur la rue Bernard, une voie donnant directement sur le noyau religieux, ce qui lui confère une position avantageuse. De plus, cette maison témoigne du courant cubique populaire au début du XXe siècle autant dans les milieux ruraux que villageois. Elle se caractérise par un plan carré, une élévation de deux étages et demi et un toit en pavillon percé d'une lucarne. La valeur patrimoniale pourrait être revue à la hausse si des travaux visant à rétablir des caractéristiques traditionnelles avaient lieu.

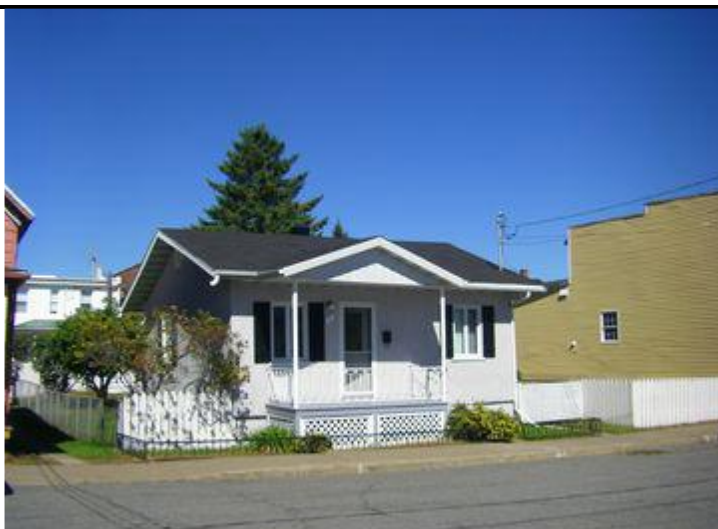
| Adresse | 5, rue Bernard | |

| État physique (2013) | Bon état | | |
| Matériaux extérieurs | Enduit et crépi, bardeaux d'asphalte | | |

Malgré sa position avantageuse et son âge (1940 selon le rôle d'évaluation), cette résidence ne possède pas de valeur patrimoniale, car elle semble entièrement récente.

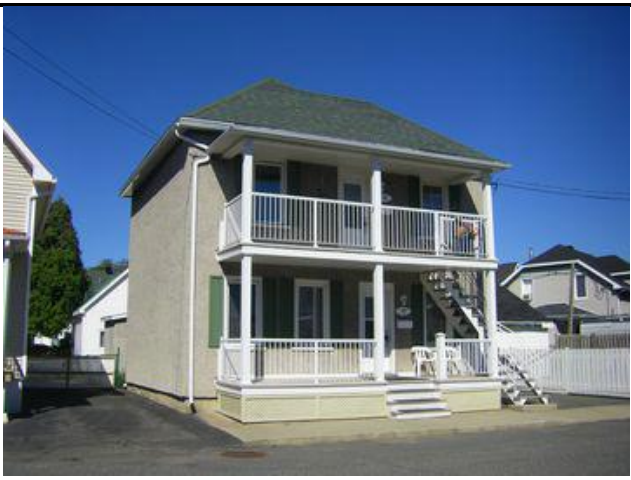
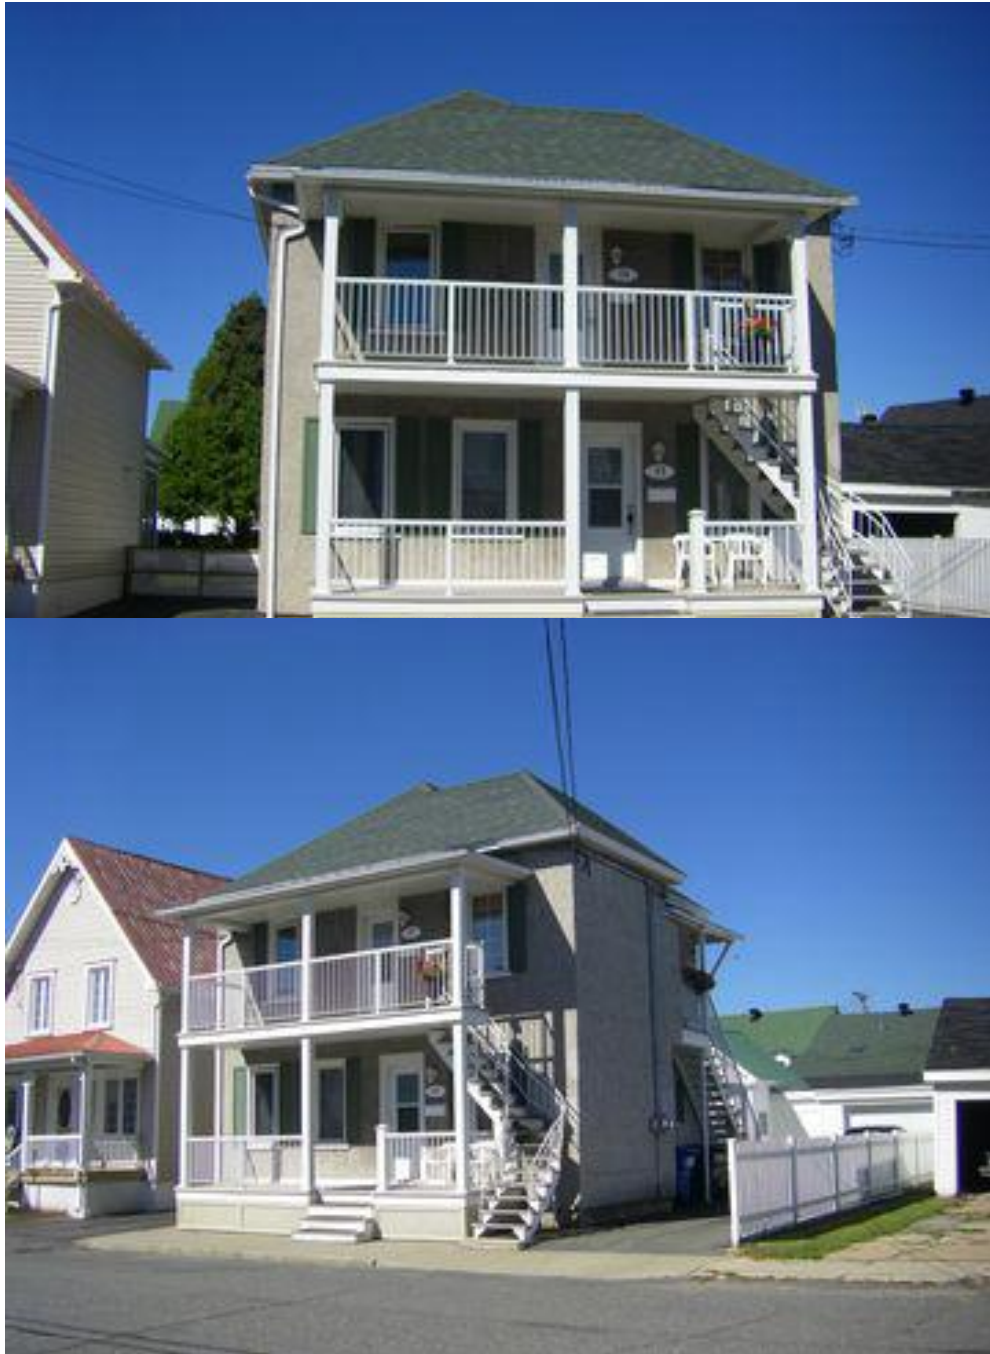
| Adresse | 27-29, rue Bernard | |

| État physique (2013) | Bon état | | |
| Matériaux extérieurs | Enduit et crépi, bardeaux d'asphalte | | |
| Altérations affectant l'authenticité | Le changement des matériaux recouvrant les façades et le toit ainsi que la modification des portes et des fenêtres constituent des transformations de nature réversible. La porte et l'escalier donnant accès à l'étage supérieur pourraient témoigner d'une altération plus importante. Le volume et le toit pourraient avoir subi des modifications. | | |

Cette résidence possède une valeur patrimoniale faible reposant sur sa position et son architecture. En effet, elle est située sur la rue Bernard, une voie donnant directement sur le noyau religieux, ce qui lui confère une position avantageuse. De plus, d'un point de vue formel, cette maison témoigne du courant cubique populaire au début du XXe siècle autant dans les milieux ruraux que villageois. Elle se caractérise par un plan carré, une élévation de deux étages et demi et un toit en pavillon percé d'une lucarne. Celle-ci correspond à une variante avec toit à croupes sans lucarne. Cependant, la valeur se trouve amoindrie par les modifications ayant été apportées au bâtiment qui portait possiblement un toit plat à l'origine. Cette valeur pourrait être revue à la hausse si des éléments traditionnels étaient rétablis.

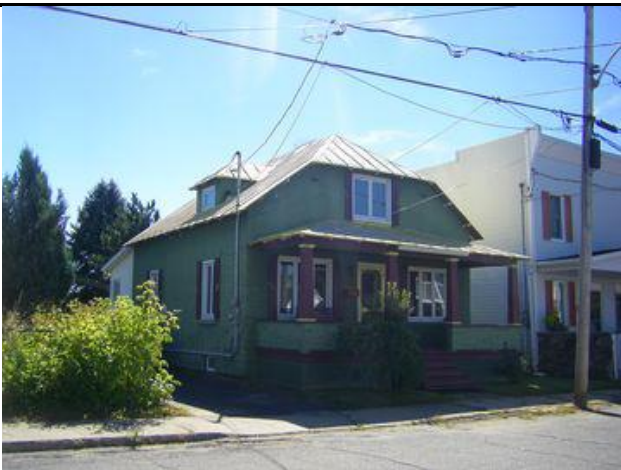
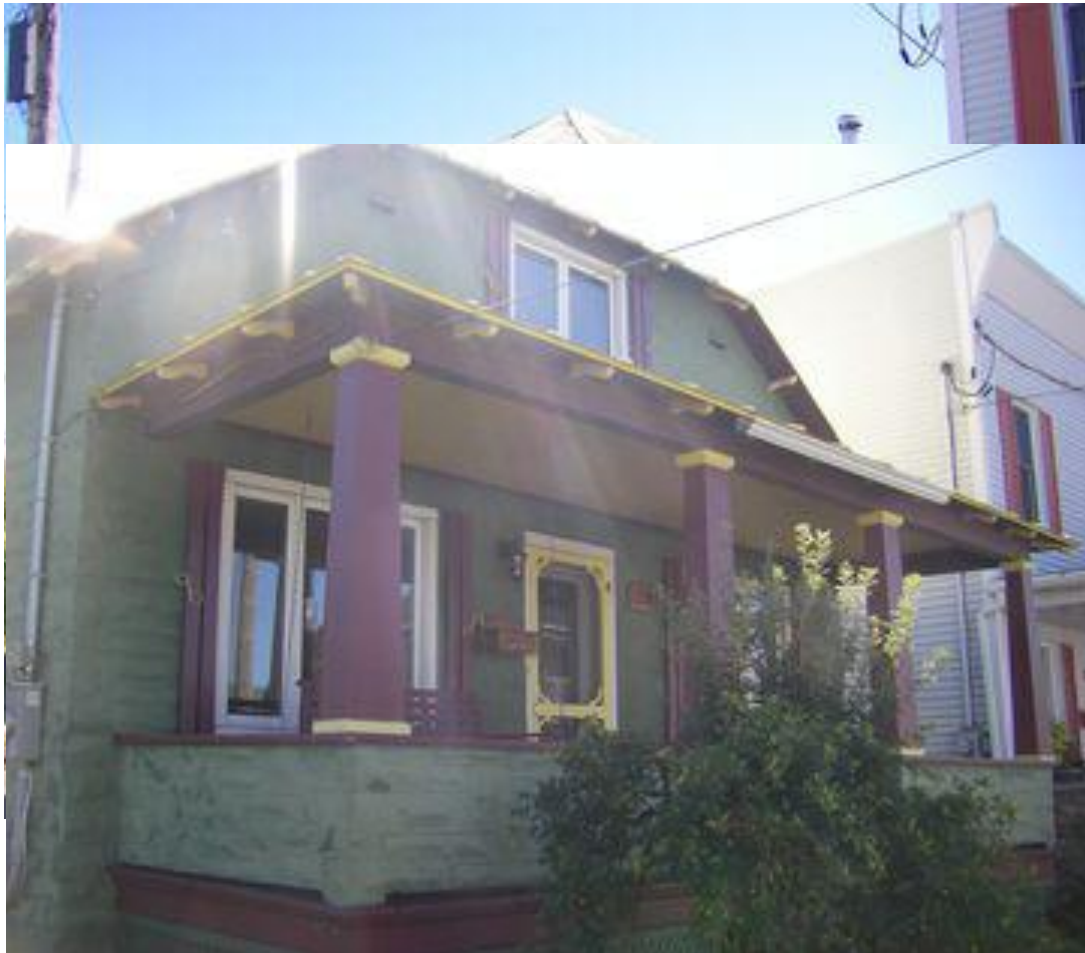
| Adresse | 28, rue Bernard | |

| État physique (2013) | Bon état | | |
| Matériaux extérieurs | Enduit et crépi, tôle pincée | | |
| Ornementation | Chevrans apparents, colonne ouvragée, polychromie, volet/persienne | | |
| Altérations affectant l'authenticité | Le changement des matériaux recouvrant les façades ainsi que la modification des portes et des fenêtres constituent des transformations de nature réversible. | | |

Cette résidence possède une bonne valeur patrimoniale reposant sur sa position et son architecture. En effet, elle est située sur la rue Bernard, une voie donnant directement sur le noyau religieux, ce qui lui confère une position avantageuse. De plus, son volume d'un étage et demi et son toit à demi-croupes témoignent d'une variante du cottage vernaculaire américain populaire au début du XXe siècle. La large galerie protégée d'un auvent indépendant, la lucarne à croupe, la tôle pincée et les nombreux ornements en bois, dont les colonnes, les chevrons apparents, les volets et le garde-corps, participent également à la valeur de cette demeure unique.
