## 1. IDENTIFICATION DU BÂTIMENT

| Adresse | 3, rue Chevalier | |

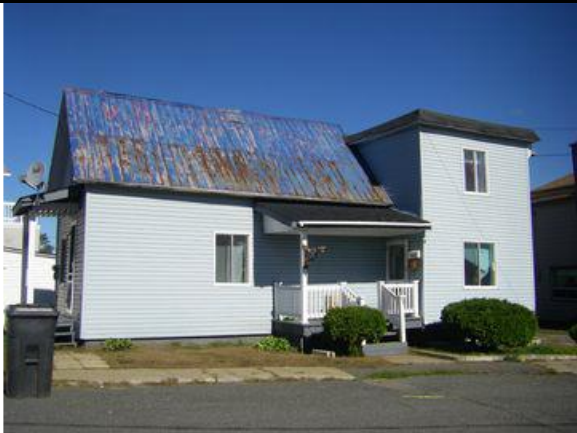
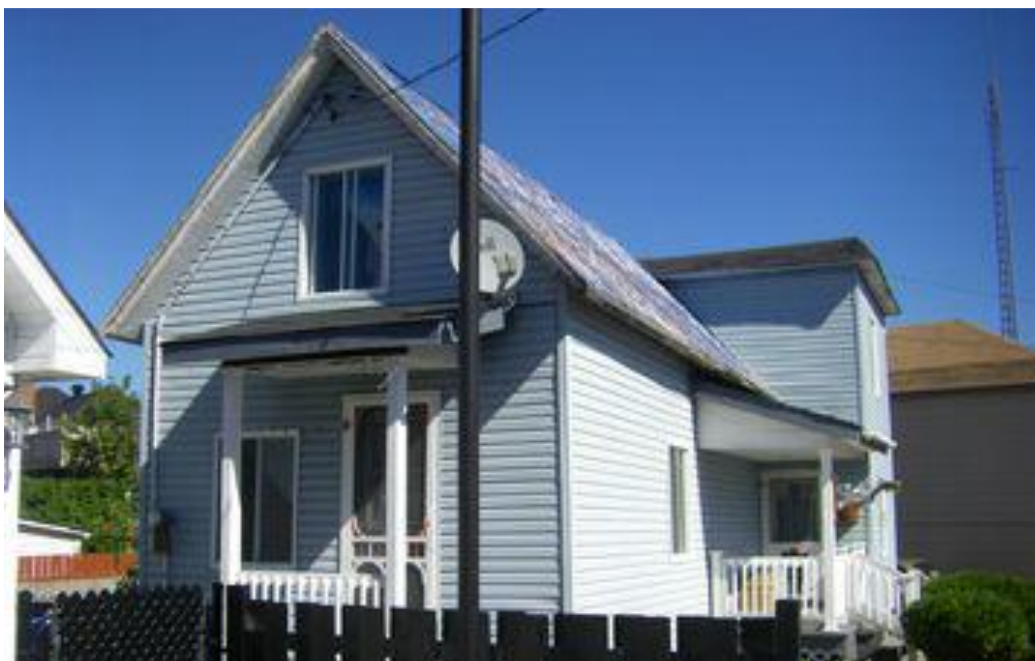
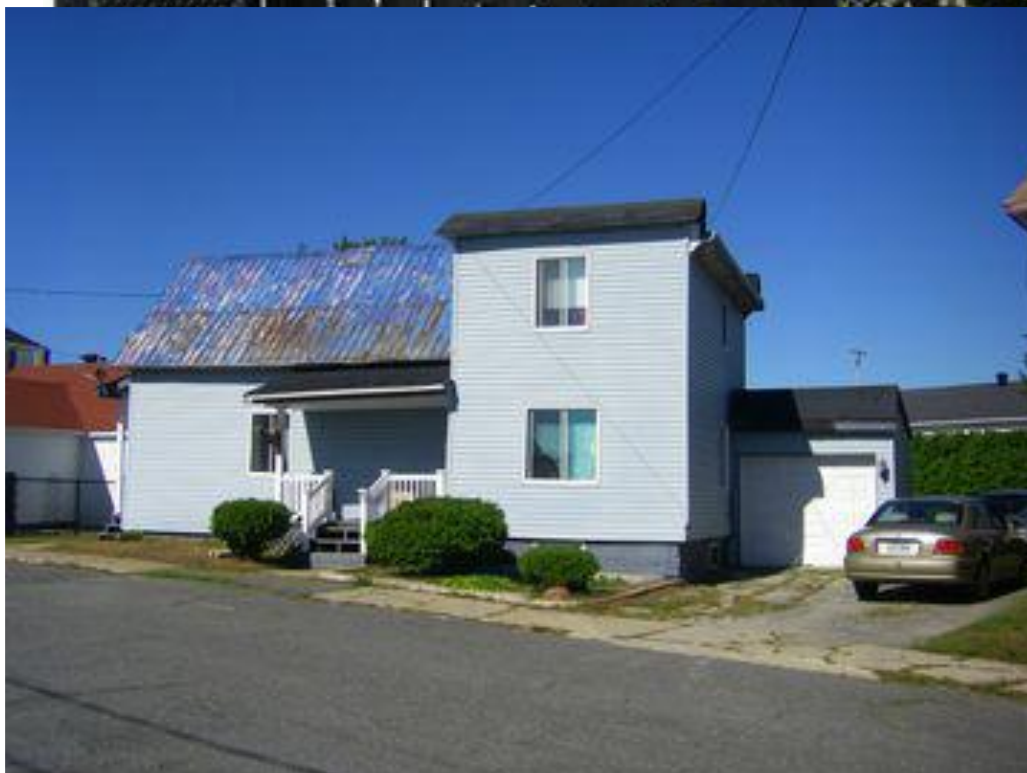
| État physique (2013) | Bon état | | |
| Matériaux extérieurs | Parement de vinyle, tôle profilée, membrane | | |
| Altérations affectant l'authenticité | Travaux mineurs requis. La tôle sur le toit est rouillée et abîmée. | | |

Ce bâtiment possède une valeur patrimoniale moyenne reposant sur sa position et son architecture. En effet, il est situé dans un secteur ancien de la ville de Sorel, ce qui lui confère une position avantageuse. De plus, cet immeuble à logements témoigne des immeubles de type plex qui se développent et s'imposent au XXe siècle dans les milieux denses et les quartiers ouvriers. Il s'agit ici d'un duplex à escalier intérieur. Il se distingue par son parement de brique. Cependant, la valeur se trouve amoindrie par les matériaux contemporains qui briment la lecture de l'âge du bâtiment. Cette valeur pourrait être augmentée si des éléments traditionnels étaient rétablis.

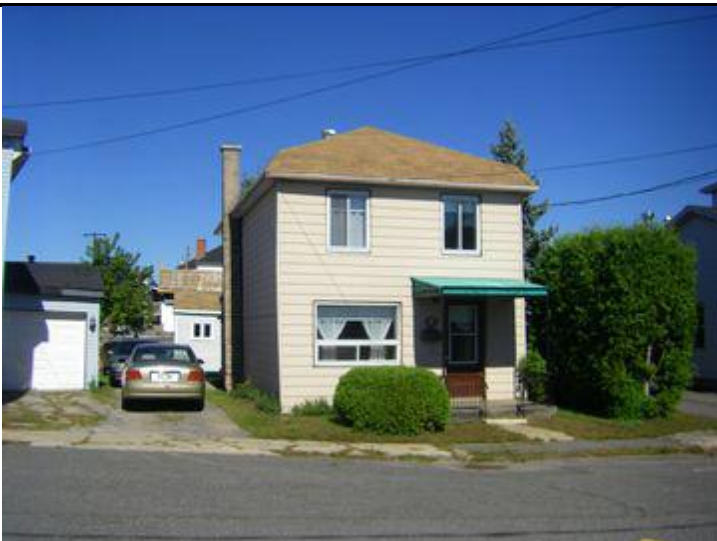
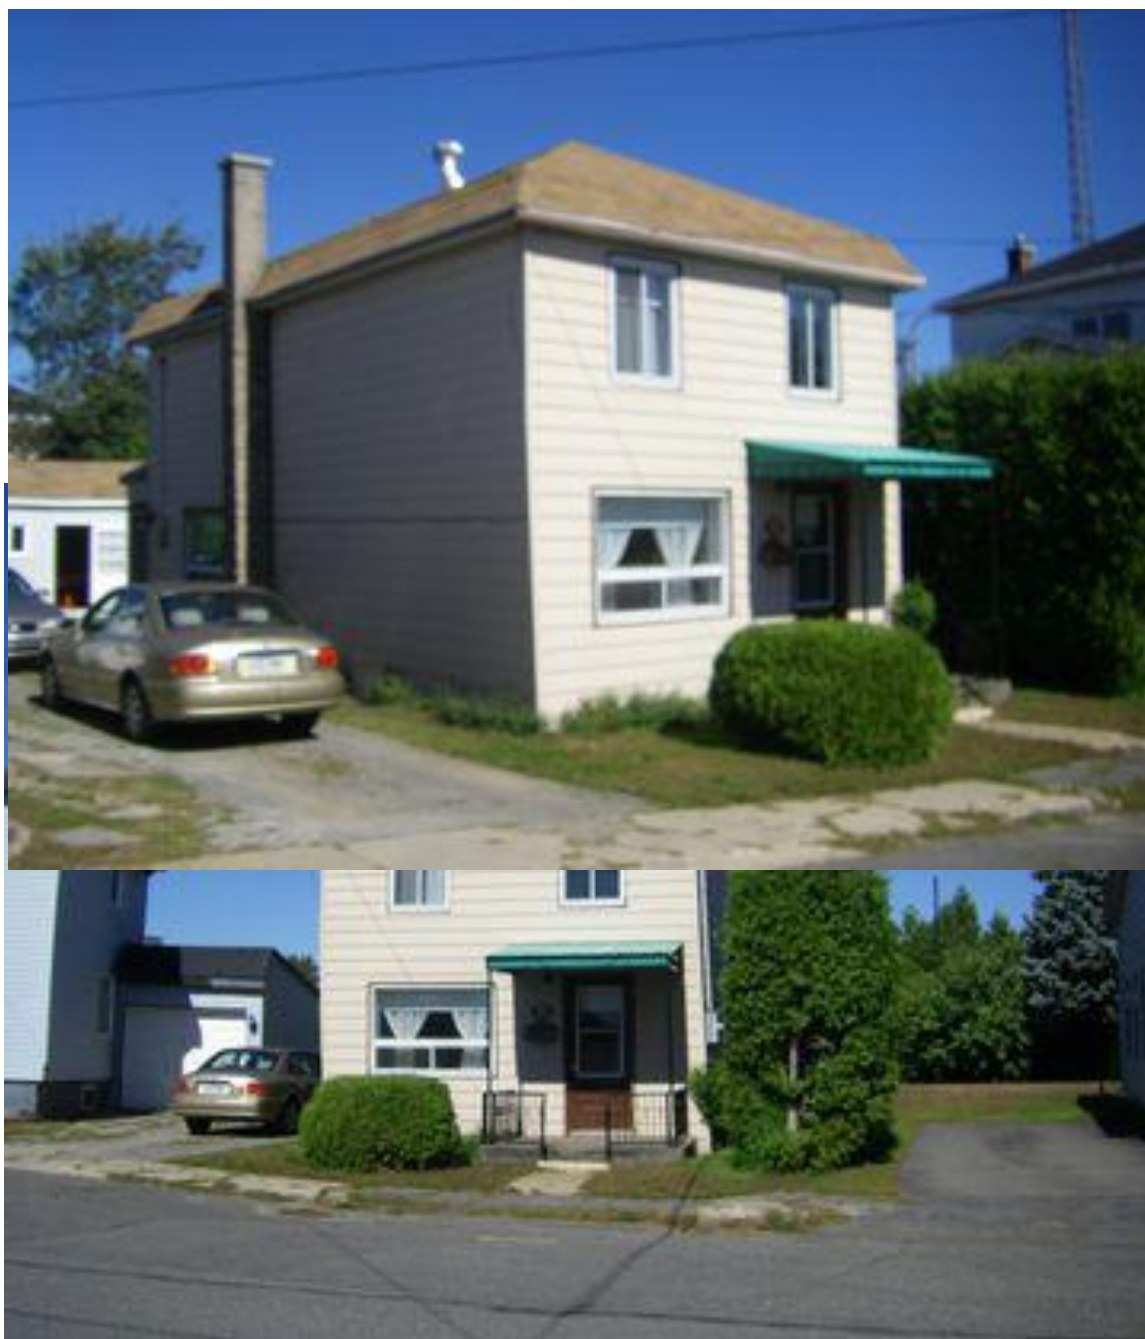
| Adresse | 3A, rue Chevalier | |

| État physique (2013) | Bon état | | |
| Matériaux extérieurs | Parement de de métal à clins | | |
| Altérations affectant l'authenticité | N/A | | |

Malgré sa position avantageuse, cette résidence ne possède pas de valeur patrimoniale, car elle semble être récente et ne présente aucun intérêt particulier quant à son histoire ou son architecture.

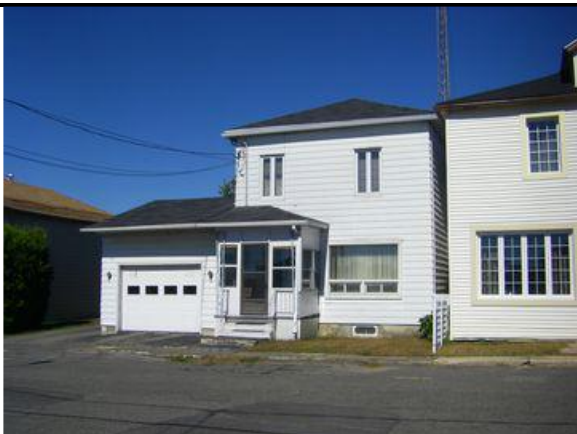
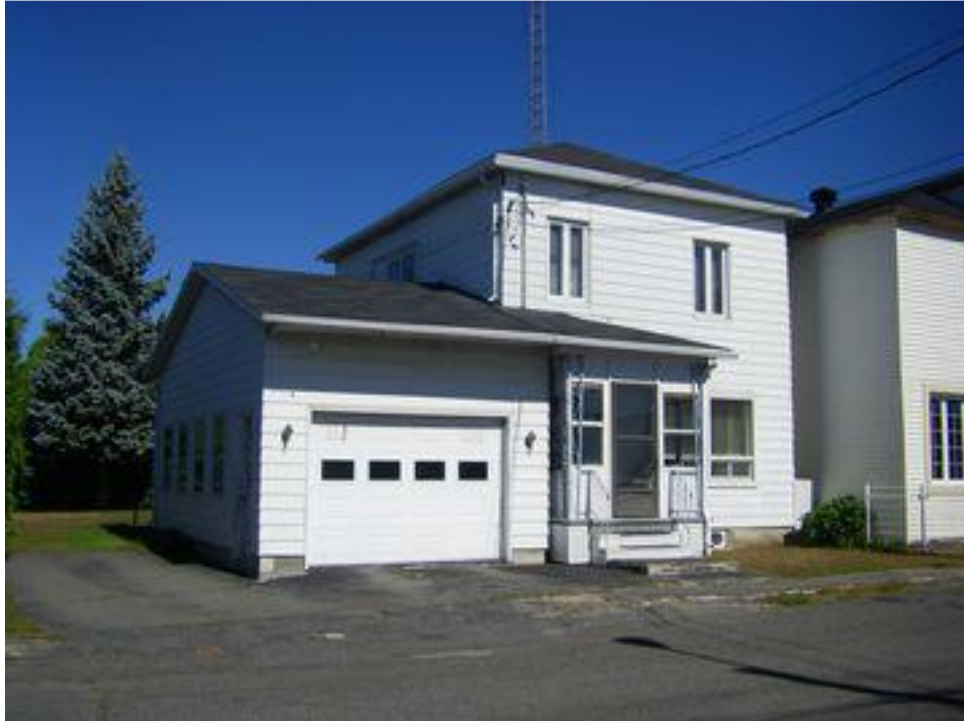
| Adresse | 5, rue Chevalier | |

| État physique (2013) | Bon état | | |
| Matériaux extérieurs | Parement de métal à clins, bardeaux d'asphalte | | |
| Altérations affectant l'authenticité | Le changement des matériaux recouvrant les façades et le toit ainsi que la modification des portes et des fenêtres constituent des transformations de nature réversible alors que l'ajout d'un garage modifie la volumétrie. | | |

Ce bâtiment possède une valeur patrimoniale faible reposant sur sa position et son architecture. En effet, cette résidence est située près du noyau institutionnel et du fleuve, ce qui lui confère une position avantageuse. De plus, cette maison témoigne du courant cubique populaire au début du XXe siècle autant dans les milieux ruraux que villageois. Elle se caractérise par un plan carré, une élévation de deux étages et demi et un toit en pavillon. Cependant, la valeur se trouve amoindrie par les modifications ayant été apportées au bâtiment. Cette valeur pourrait être revue à la hausse si des éléments traditionnels étaient rétablis.

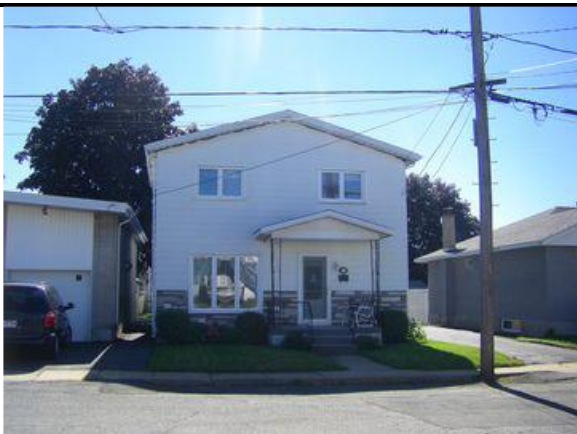
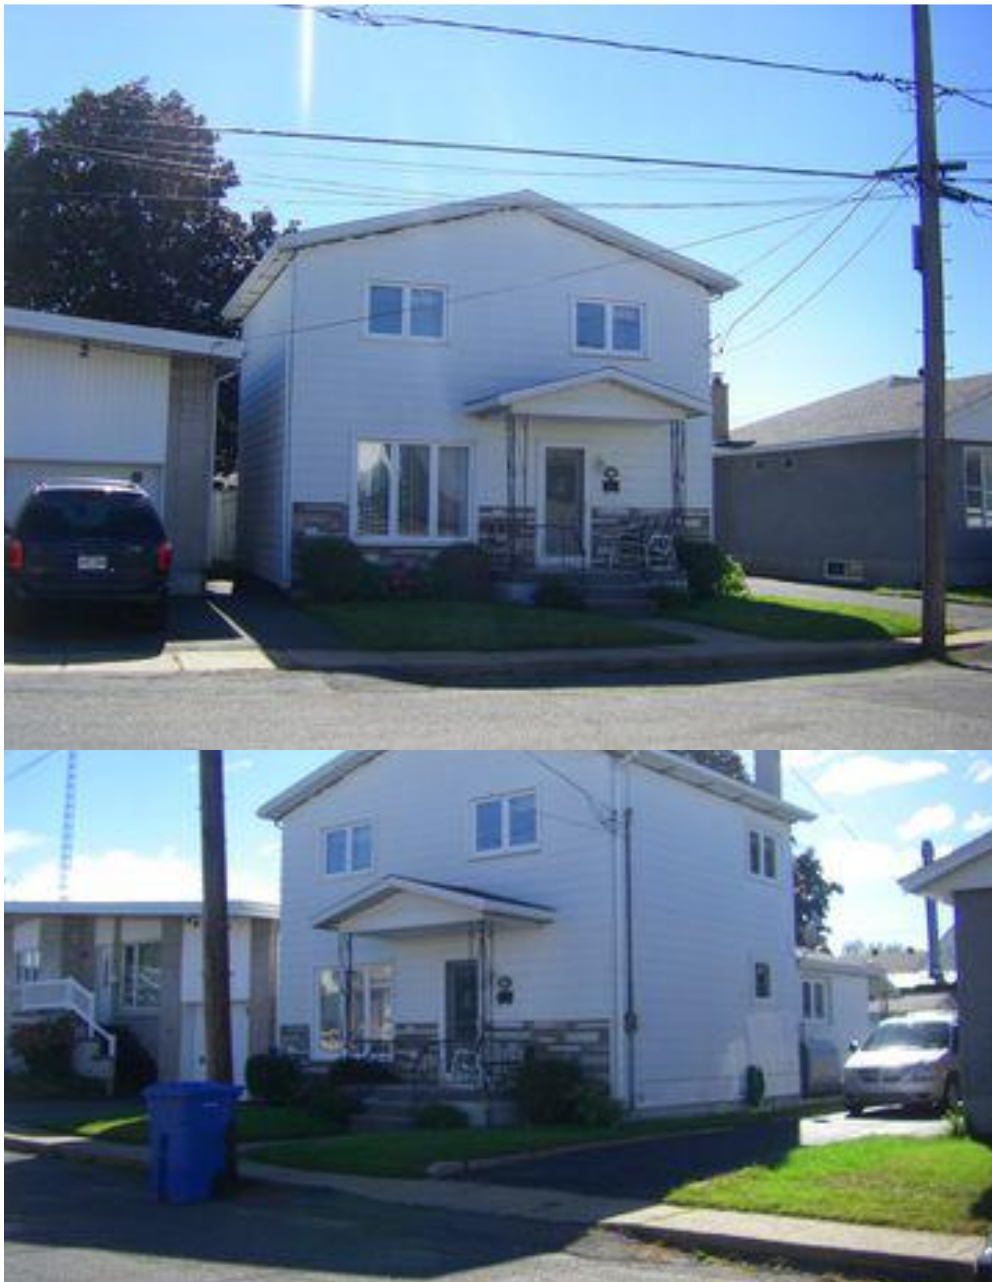
| Adresse | 6, rue Chevalier | |

| État physique (2013) | Bon état | | |
| Matériaux extérieurs | Parement de métal à clins | | |
| Altérations affectant l'authenticité | Le changement des matériaux recouvrant les façades et le toit ainsi que la modification des portes et des fenêtres constituent des transformations de nature réversible. | | |

Ce bâtiment possède une valeur patrimoniale faible reposant sur sa position et son architecture. En effet, cette résidence est située près du noyau institutionnel et du fleuve, ce qui lui confère une position avantageuse. De plus, son volume, son toit à deux versants, son élévation et le mur-pignon en façade témoignent d'une variante du cottage vernaculaire américain populaire au début du XXe siècle. Cependant, la valeur se trouve amoindrie par les modifications ayant été apportées au bâtiment qui rendent difficile notamment la lecture de l'ancienneté. Cette valeur pourrait être revue à la hausse si des éléments traditionnels étaient rétablis.

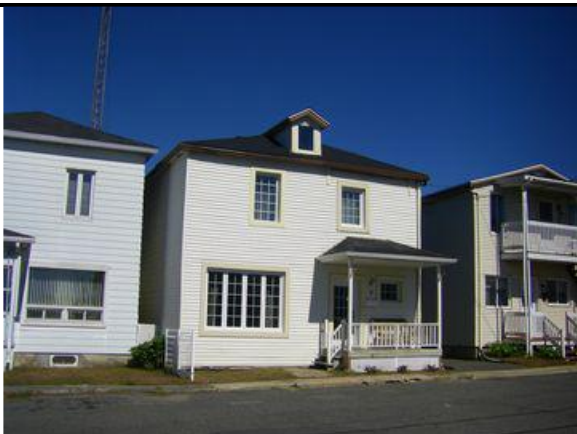
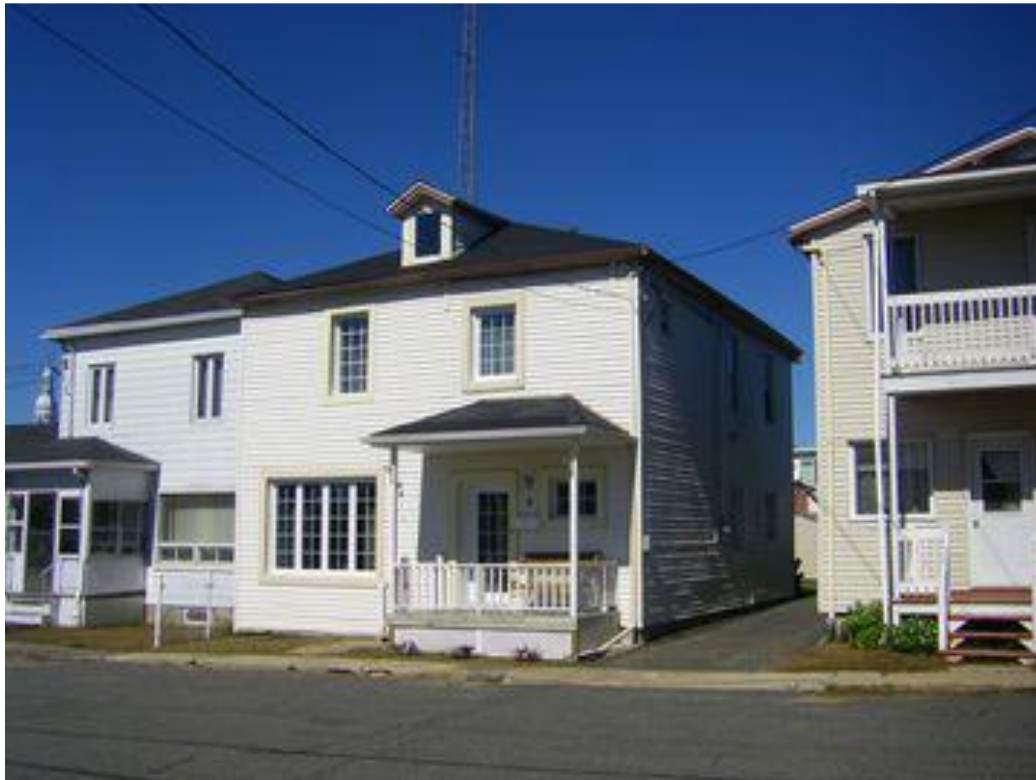
| Adresse | 7, rue Chevalier | |

| État physique (2013) | Bon état | | |
| Matériaux extérieurs | Parement de vinyle, bardeaux d'asphalte | | |
| Altérations affectant l'authenticité | Le changement des matériaux recouvrant les façades et le toit ainsi que la modification des portes et des fenêtres constituent des transformations de nature réversible. Des ouvertures ont visiblement été modifiées, ce qui demeure une altération plus importante. | | |

Ce bâtiment possède une valeur patrimoniale faible reposant sur sa position et son architecture. En effet, cette résidence est située près du noyau institutionnel et du fleuve, ce qui lui confère une position avantageuse. De plus, cette maison témoigne du courant cubique populaire au début du XXe siècle autant dans les milieux ruraux que villageois. Elle se caractérise par un plan carré, une élévation de deux étages et demi et un toit en pavillon. Cependant, la valeur se trouve amoindrie par les modifications ayant été apportées au bâtiment. Cette valeur pourrait être revue à la hausse si des éléments traditionnels étaient rétablis.

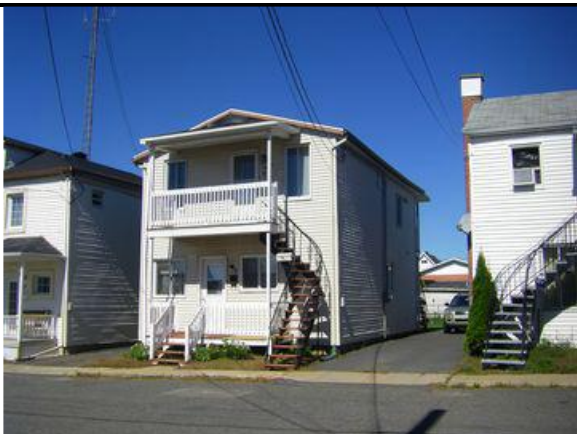
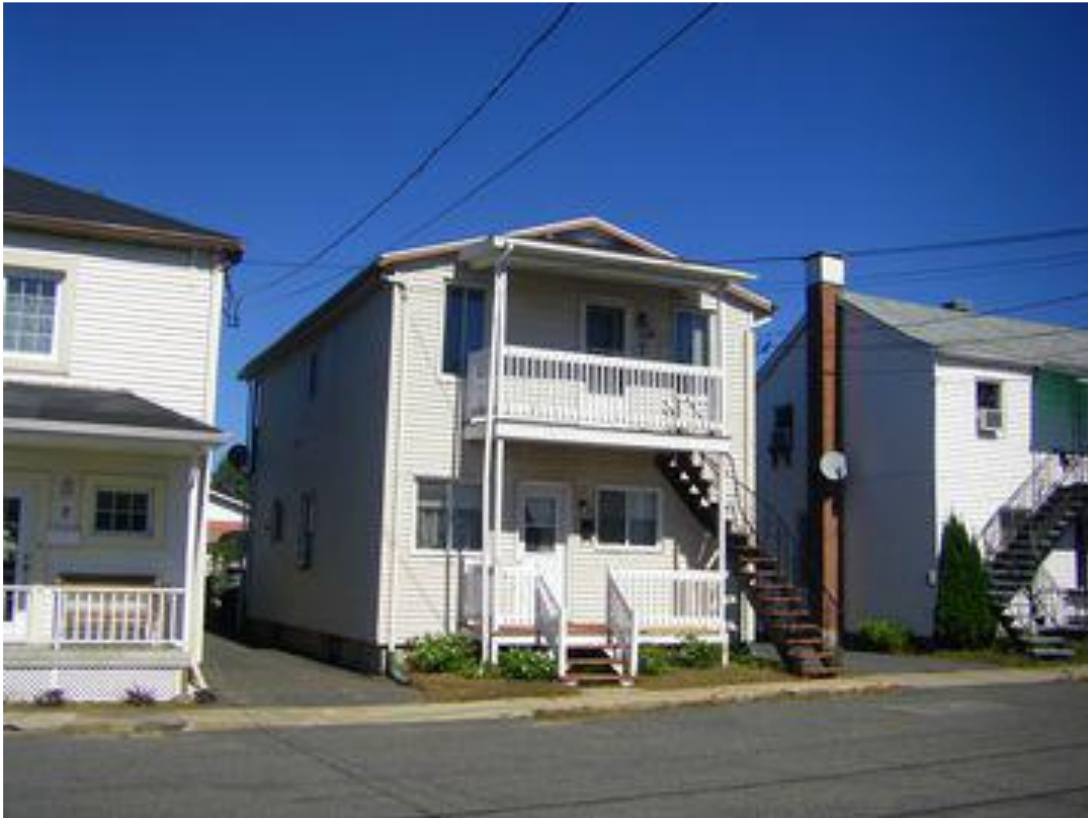
| Adresse | 9, rue Chevalier | |

| État physique (2013) | Bon état | | |
| Matériaux extérieurs | Parement de vinyle, bardeaux d'asphalte | | |
| Altérations affectant l'authenticité | Le changement des matériaux recouvrant les façades et le toit ainsi que la modification des portes et des fenêtres constituent des transformations de nature réversible. | | |

Ce bâtiment possède une valeur patrimoniale faible reposant sur sa position et son architecture. En effet, il est situé sur la rue Chevalier, près du noyau paroissial, ce qui lui confère une position avantageuse. De plus, cet immeuble à logements témoigne des immeubles de type plex qui se développent et s'imposent au XXe siècle dans les milieux denses et les quartiers ouvriers. Il s'agit ici d'un duplex à escalier extérieur qui se distingue par son toit à deux versants. Cependant, la valeur se trouve amoindrie par les nombreux matériaux contemporains qui briment la lecture de l'âge du bâtiment. Cette valeur pourrait être revue à la hausse si des éléments traditionnels étaient rétablis.

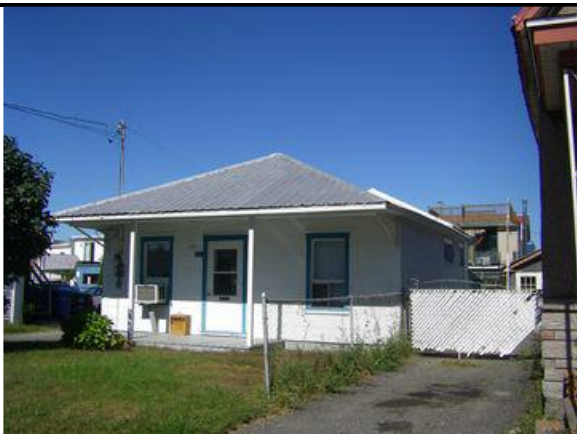
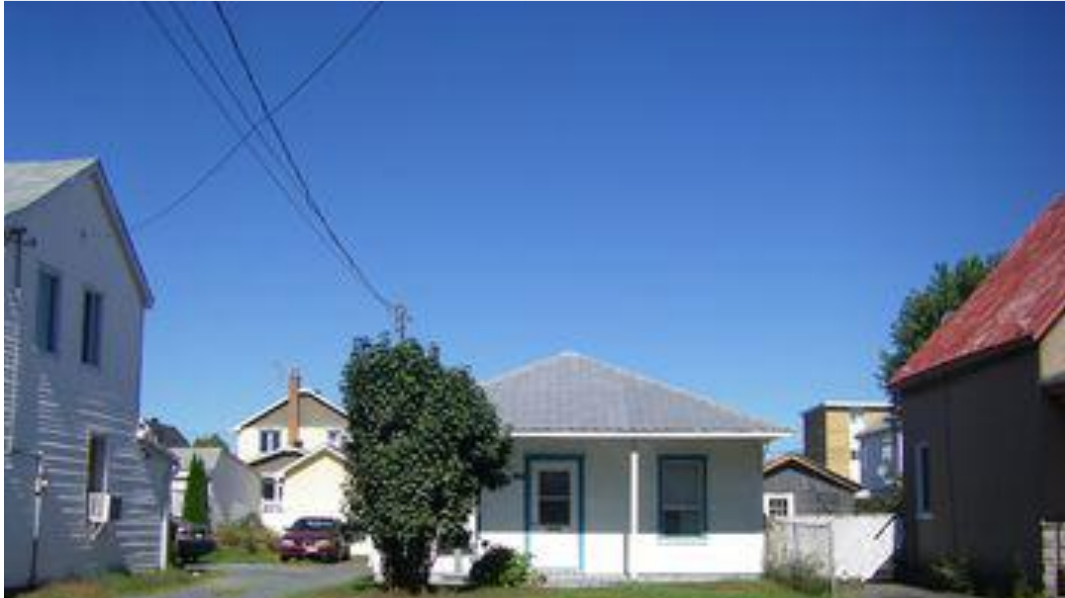
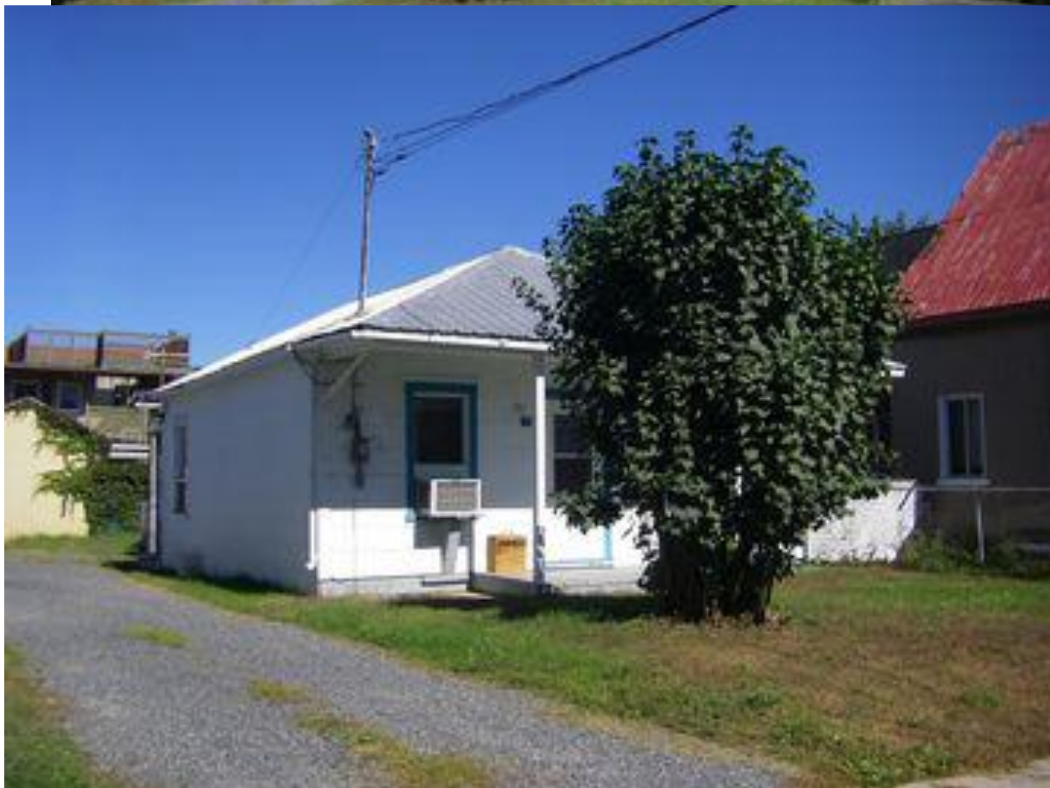
| Adresse | 13, rue Chevalier | |

| État physique (2013) | Bon état | | |
| Matériaux extérieurs | Parement de fibre minérale et ciment, tôle profilée | | |
| Altérations affectant l'authenticité | Le changement des matériaux recouvrant les façades et le toit ainsi que la modification des portes et des fenêtres constituent des transformations de nature réversible. | | |

Ce bâtiment possède une valeur patrimoniale faible reposant sur sa position et son architecture. En effet, cette résidence est située près du noyau institutionnel et du fleuve, ce qui lui confère une position avantageuse. De plus, son architecture est issue des bungalows, ou maison unifamiliale à un étage. Elle se caractérise par un modeste volume et un large avant-toit. Son implantation avec une importante marge de recul avant témoigne également de ce mode de vie. La valeur patrimoniale pourrait être augmentée si des informations supplémentaires étaient divulguées.

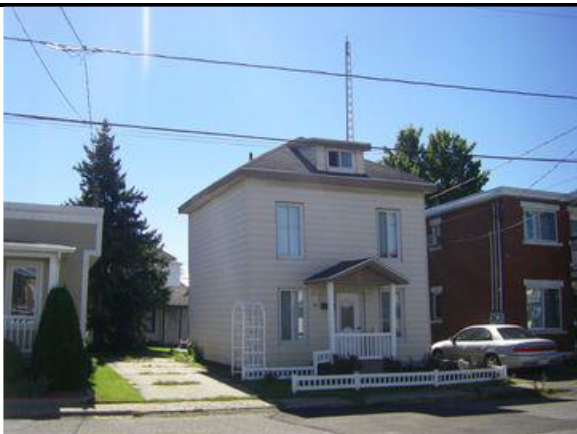
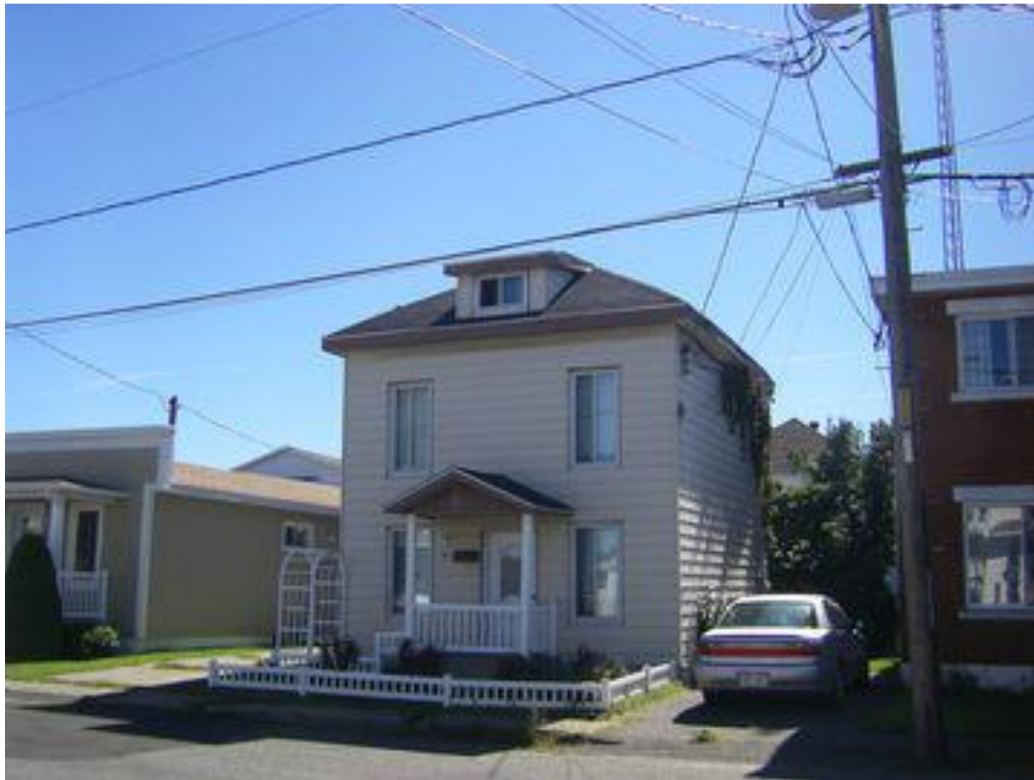
| Adresse | 16, rue Chevalier | |

| État physique (2013) | Bon état | | |
| Matériaux extérieurs | Parement de métal à clins, bardeaux d'asphalte | | |

Ce bâtiment possède une valeur patrimoniale moyenne reposant sur sa position et son architecture. En effet, cette résidence est située près du noyau institutionnel et du fleuve, ce qui lui confère une position avantageuse. De plus, cette maison témoigne du courant cubique populaire au début du XXe siècle autant dans les milieux ruraux que villageois. Elle se caractérise par un plan carré, une élévation de deux étages et demi et un toit en pavillon percé d'une lucarne. La valeur patrimoniale pourrait être revue à la hausse si des travaux visant à rétablir des caractéristiques traditionnelles avaient lieu.

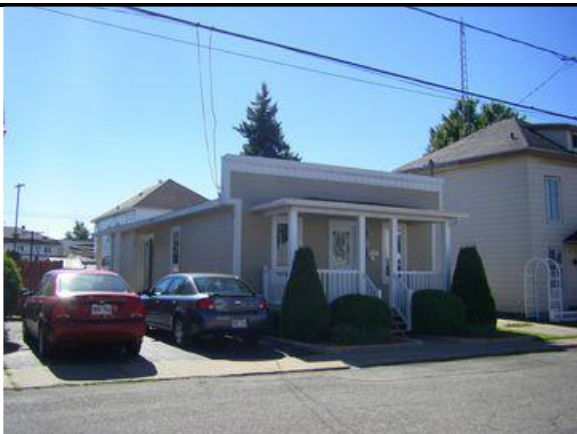
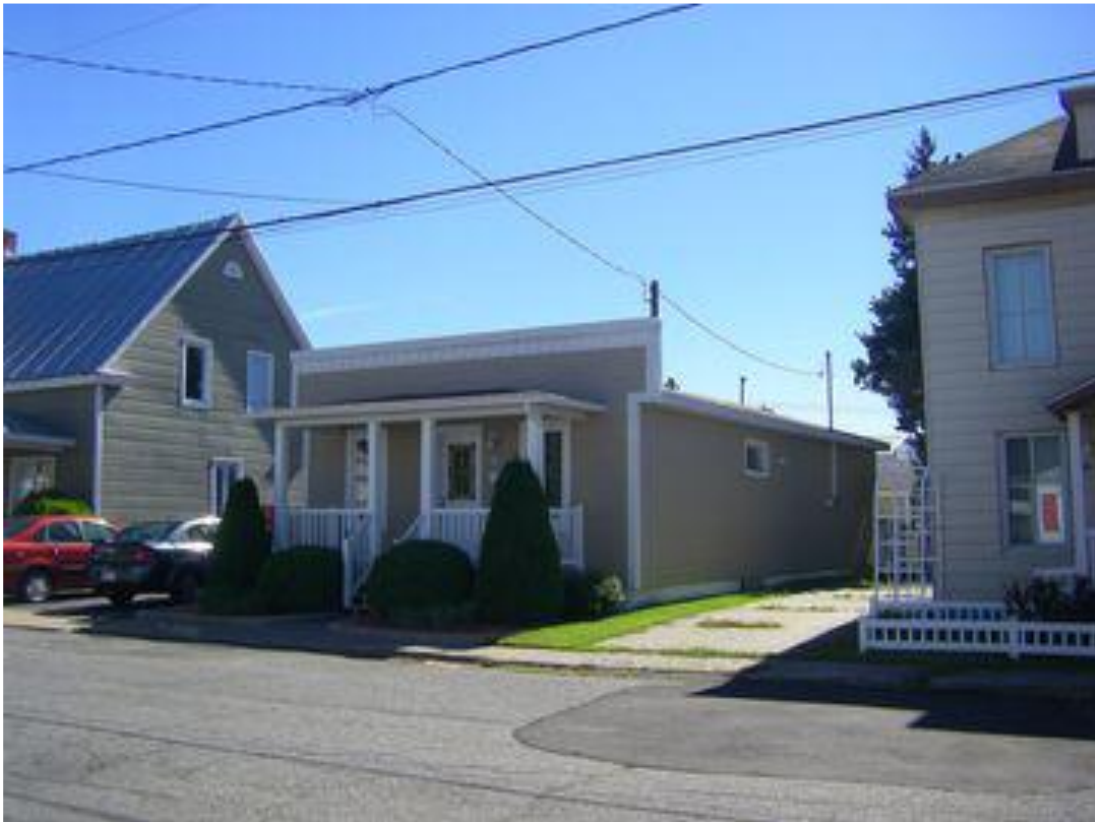
| Adresse | 18, rue Chevalier | |

| Type architectural | Boomtown | | |
| État physique (2013) | Bon état | | |
| Matériaux extérieurs | Parement de vinyle, bardeaux d'asphalte | | |
| Ornementation | Chambranle, corniche, parapet, planche cornière | | |
| Altérations affectant l'authenticité | Le changement des matériaux recouvrant les façades ainsi que la modification des portes et des fenêtres constituent des transformations de nature réversible. La porte-fenêtre sur le côté droit pourrait résulter d'une altération plus importante. | | |

Ce bâtiment possède une valeur patrimoniale moyenne reposant sur sa position et son architecture. En effet, cette résidence est située près du noyau institutionnel et du fleuve, ce qui lui confère une position avantageuse. De plus, cette maison témoigne du courant cubique populaire au début du XXe siècle autant dans les milieux ruraux que villageois. Elle se caractérise par un plan carré, une élévation de deux étages et demi et un toit en pavillon percé d'une lucarne. La valeur patrimoniale pourrait être revue à la hausse si des travaux visant à rétablir des caractéristiques traditionnelles avaient lieu.

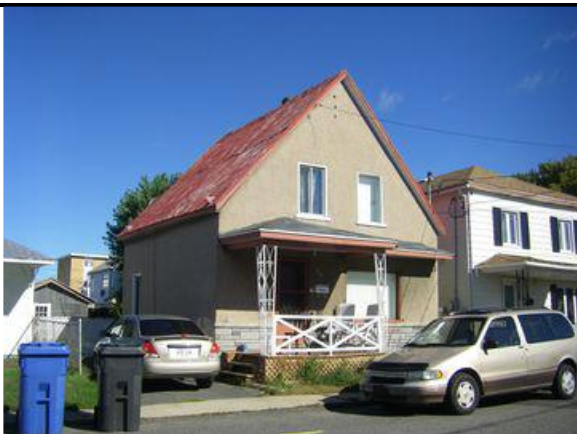
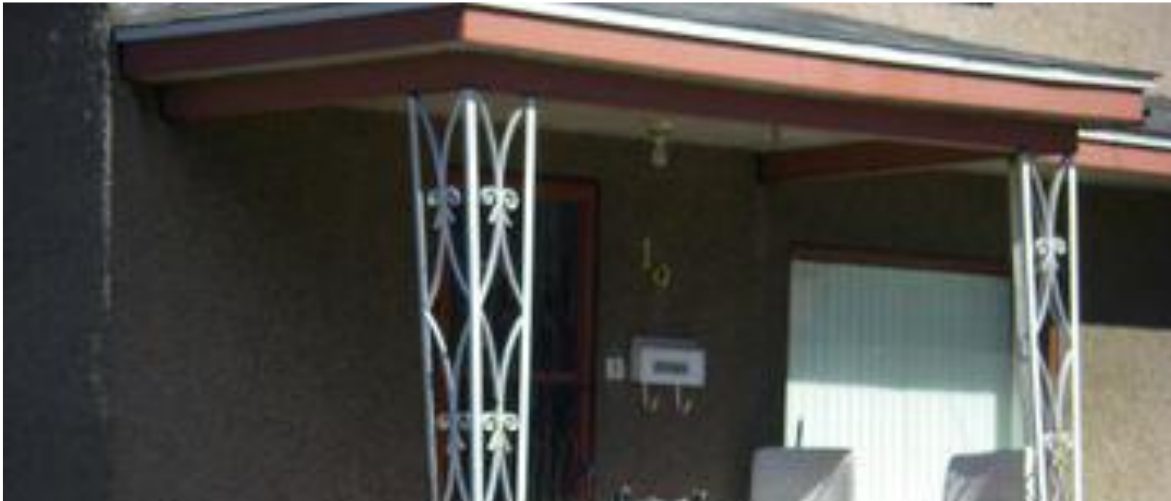
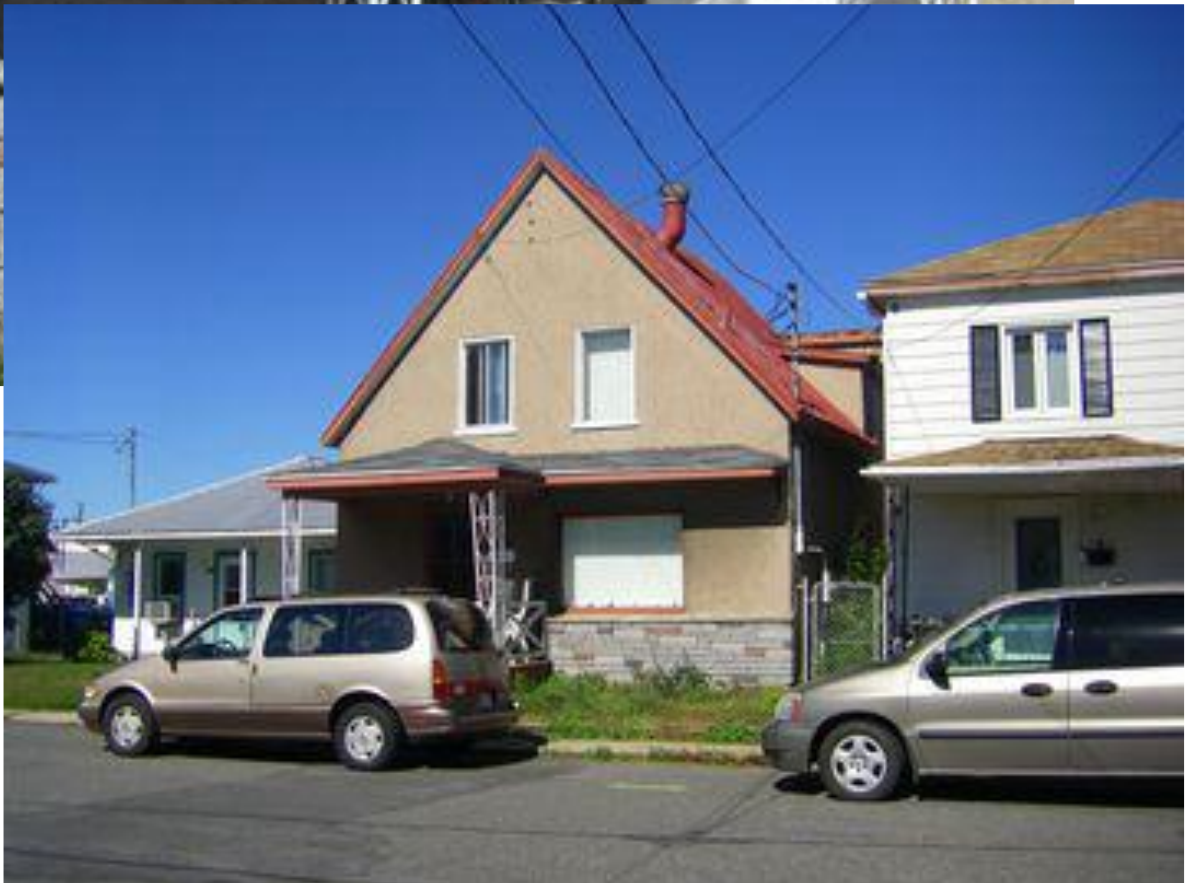
| Adresse | 19, rue Chevalier | |

| Type architectural | Vernaculaire américain | | |
| État physique (2013) | Bon état | | |
| Matériaux extérieurs | Parement de vinyle, bardeaux d'asphalte | | |
| Ornementation | Balustrade/garde-corps, fer ornemental | | |
| Altérations affectant l'authenticité | Transformations réversibles. Le changement des matériaux recouvrant les façades et le toit ainsi que la modification des portes et des fenêtres constituent des transformations de nature réversible. | | |

Ce bâtiment possède une valeur patrimoniale moyenne reposant sur sa position et son architecture. En effet, cette résidence est située près du noyau institutionnel et du fleuve, ce qui lui confère une position avantageuse. De plus, son volume, son toit à deux versants recouverts de tôle, son élévation d'un étage et demi et le mur-pignon en façade témoignent d'une variante du cottage vernaculaire américain populaire au début du XXe siècle. La valeur patrimoniale pourrait être revue à la hausse si des travaux visant à rétablir des caractéristiques traditionnelles avaient lieu.

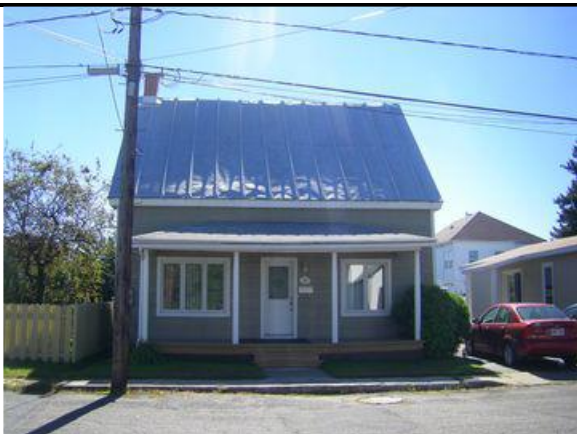
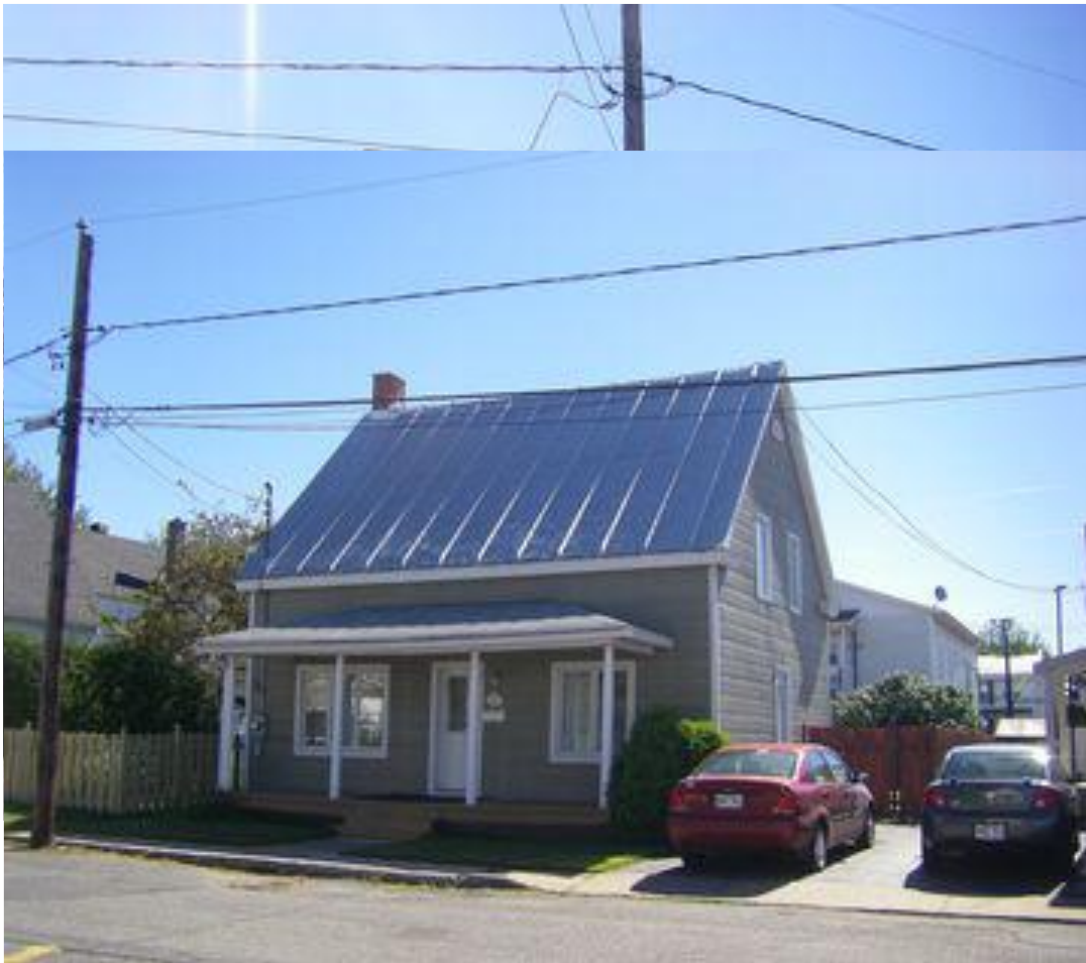
| Adresse | 20, rue Chevalier | |

| Type architectural | Vernaculaire américain | | |
| État physique (2013) | Bon état | | |
| Matériaux extérieurs | Enduit et crépi, pierre de revêtement, bardeaux d'asphalte, tôle profilée | | |
| Ornementation | Chambranle, planche cornière, retour de l'avant-toit | | |
| Altérations affectant l'authenticité | Le changement des matériaux recouvrant les façades et le toit ainsi que la modification des portes et des fenêtres constituent des transformations de nature réversible. | | |

Ce bâtiment possède une bonne valeur patrimoniale reposant sur sa position et son architecture. En effet, cette résidence est située près du noyau institutionnel et du fleuve, ce qui lui confère une position avantageuse. De plus, cette maison témoigne des cottages vernaculaires américains qui se développent et s'imposent au XXe siècle grâce à la standardisation des pièces. Celle-ci représente la variante proche de l'architecture de tradition québécoise avec son volume modeste et son toit à deux versants. Elle a conservé son volume intact de même que la composition des façades, une large galerie protégée, une tôle à baguettes sur le toit et une cheminée en brique. Les retours de l'avant-toit, les chambranles et les planches cornières sont également au nombre des ornements traditionnels sur ce type de demeure.

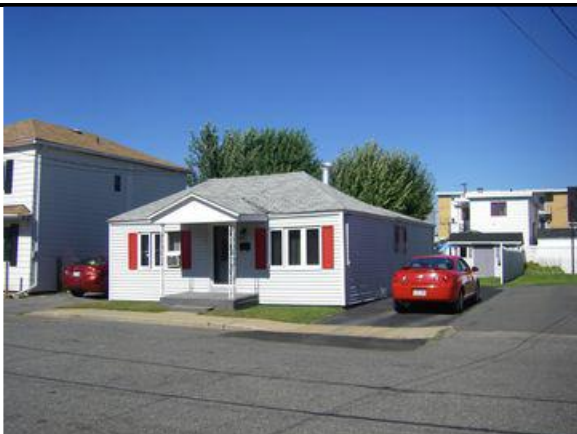
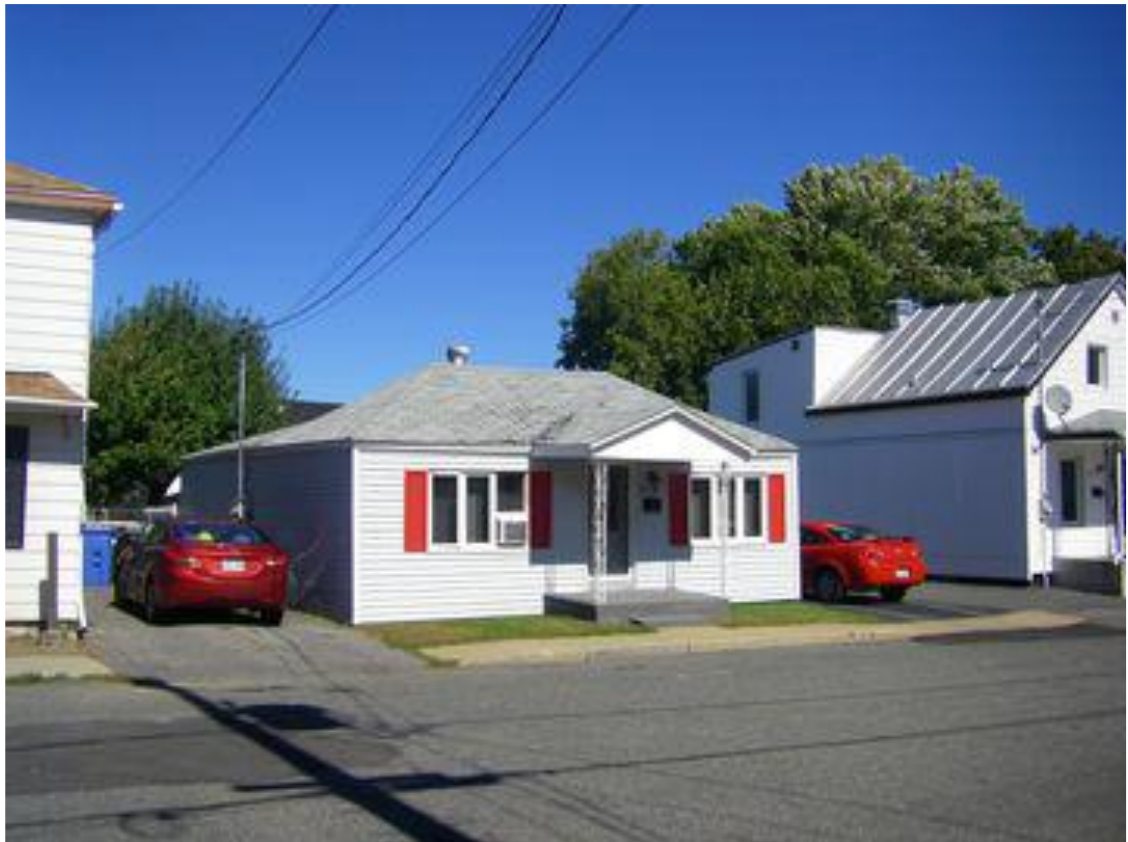
| Adresse | 23, rue Chevalier | |

Ce bâtiment possède une valeur patrimoniale faible reposant sur sa position et son architecture. En effet, cette résidence est située près du noyau institutionnel et du fleuve, ce qui lui confère une position avantageuse. De plus, son architecture est issue des bungalows, ou maison unifamiliale à un étage. Elle se caractérise par un modeste volume d'un seul étage. La valeur patrimoniale pourrait être augmentée si des informations supplémentaires étaient divulguées.

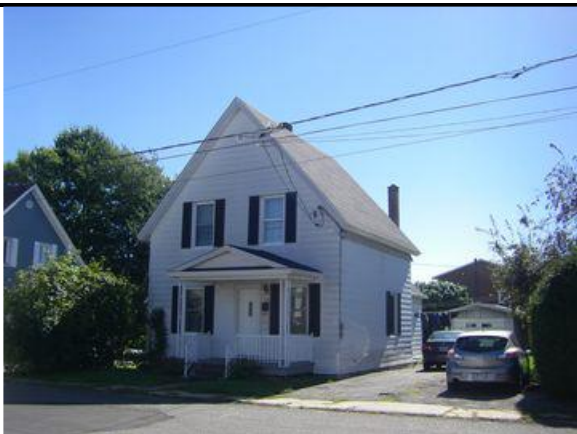
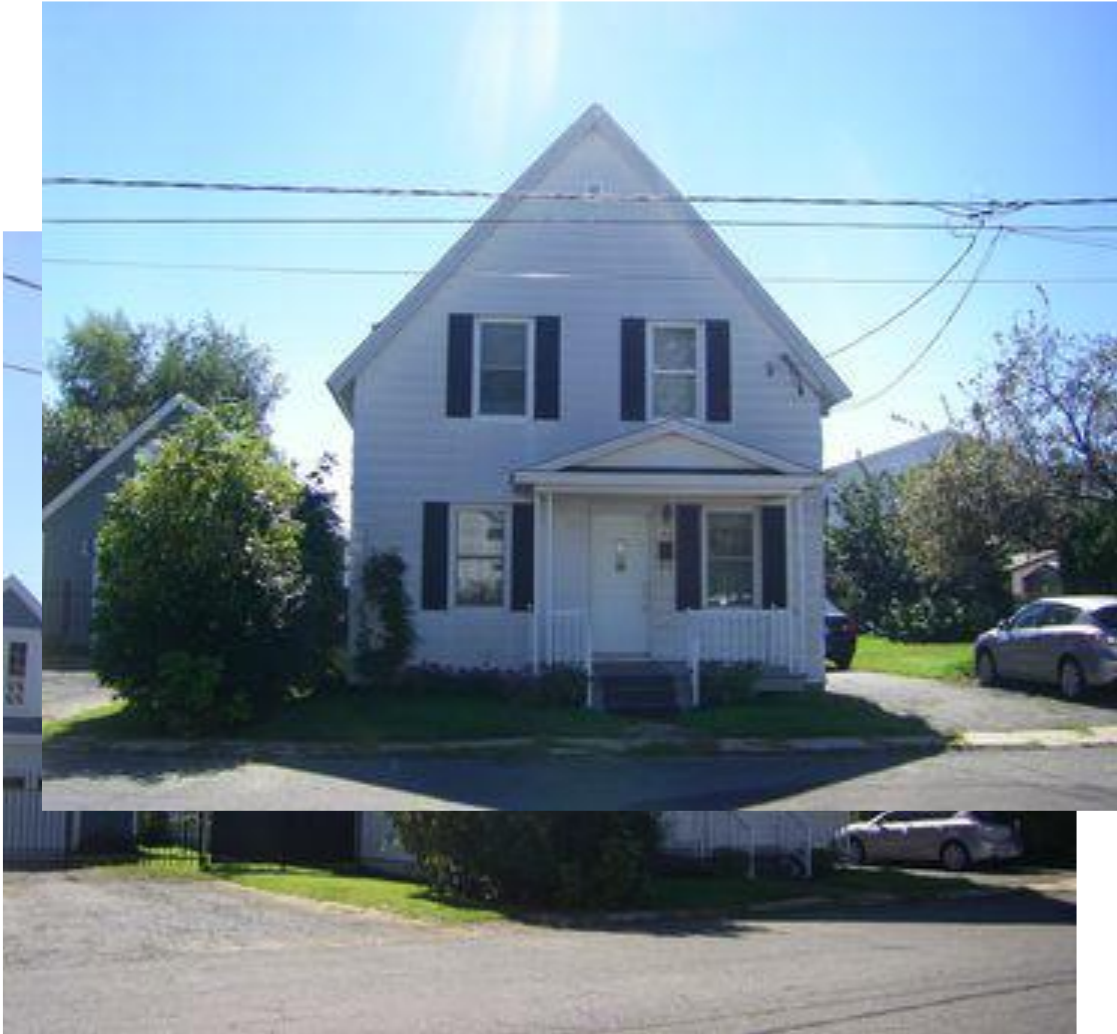
| Adresse | 24, rue Chevalier | |

Ce bâtiment possède une valeur patrimoniale moyenne reposant sur sa position et son architecture. En effet, cette résidence est située près du noyau institutionnel et du fleuve, ce qui lui confère une position avantageuse. De plus, son volume, son toit à deux versants, son élévation d'un étage et demi et le mur-pignon en façade témoignent d'une variante du cottage vernaculaire américain populaire au début du XXe siècle. Cependant, la valeur se trouve amoindrie par les modifications ayant été apportées au bâtiment. Cette valeur pourrait être revue à la hausse si des éléments traditionnels étaient rétablis.

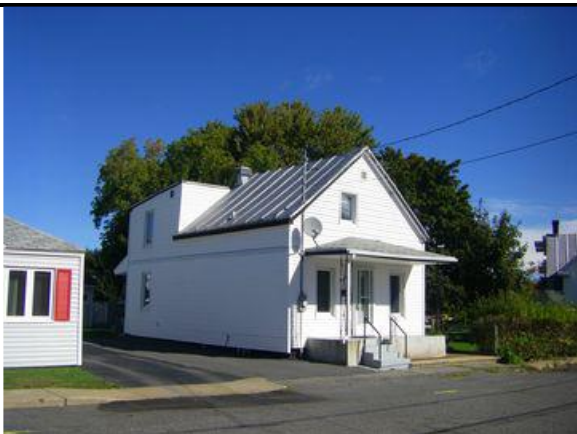
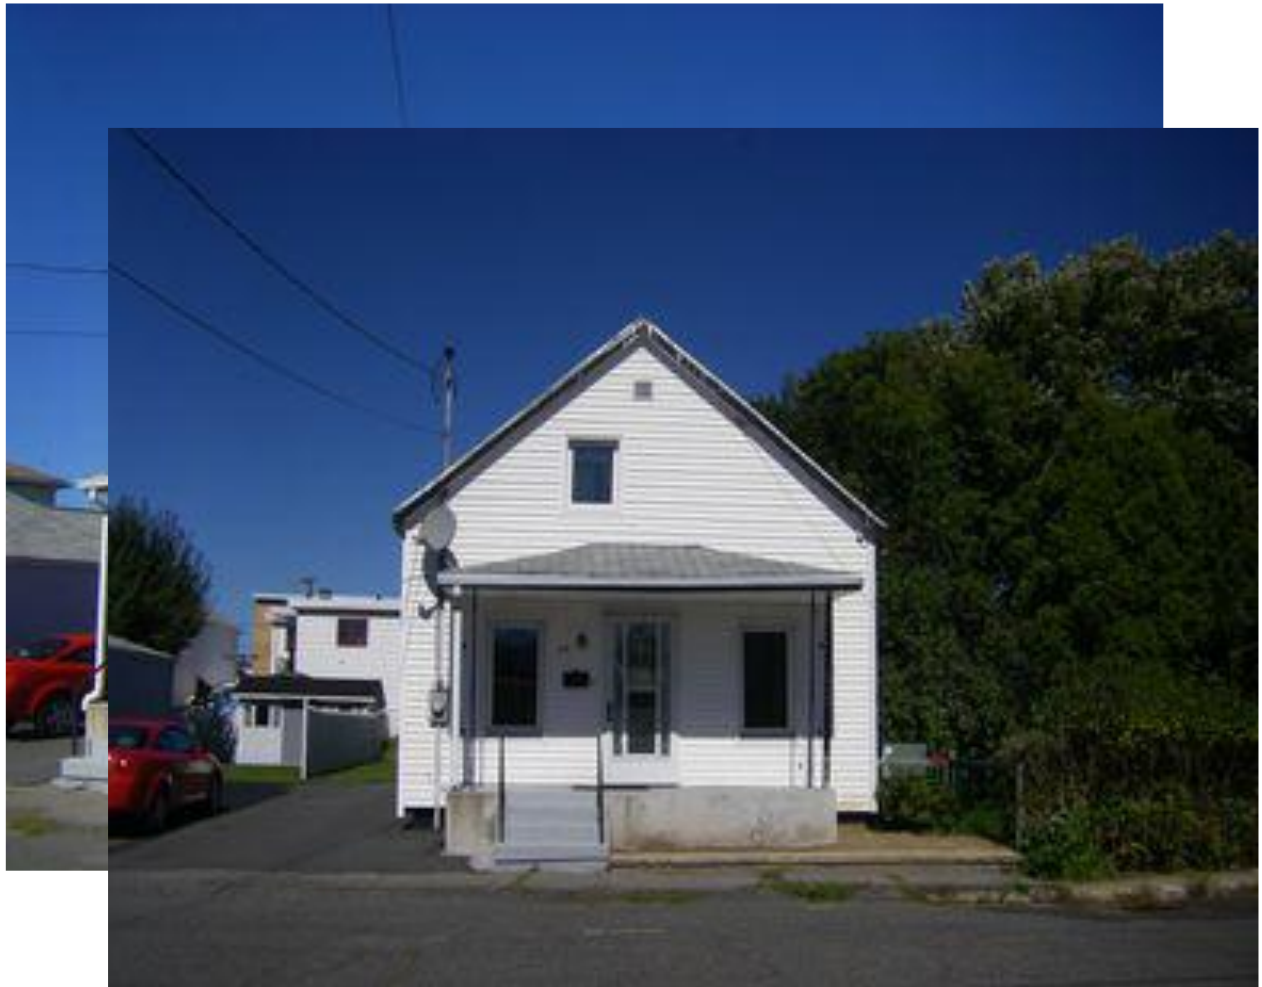
| Adresse | 25, rue Chevalier | |

Ce bâtiment possède une valeur patrimoniale faible reposant sur sa position et son architecture. En effet, cette résidence est située près du noyau institutionnel et du fleuve, ce qui lui confère une position avantageuse. De plus, son volume, son toit à deux versants recouverts de tôle à baguettes, son élévation d'un étage et demi et le mur-pignon en façade témoignent d'une variante du cottage vernaculaire américain populaire au début du XXe siècle. Cependant, la valeur se trouve amoindrie par les modifications ayant été apportées au bâtiment. Cette valeur pourrait être revue à la hausse si des éléments traditionnels étaient rétablis.
