## 1. IDENTIFICATION DU BÂTIMENT

| Adresse | 3, rue Chevalier | |

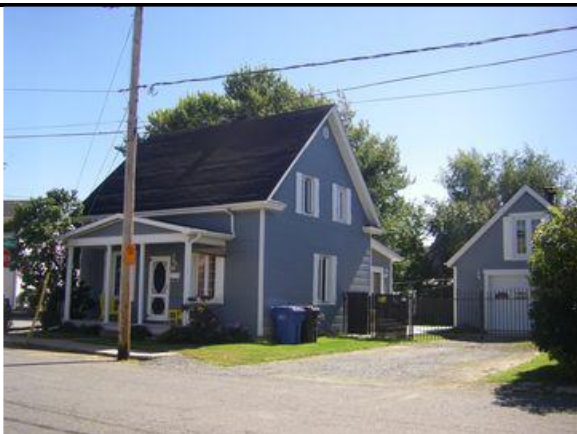
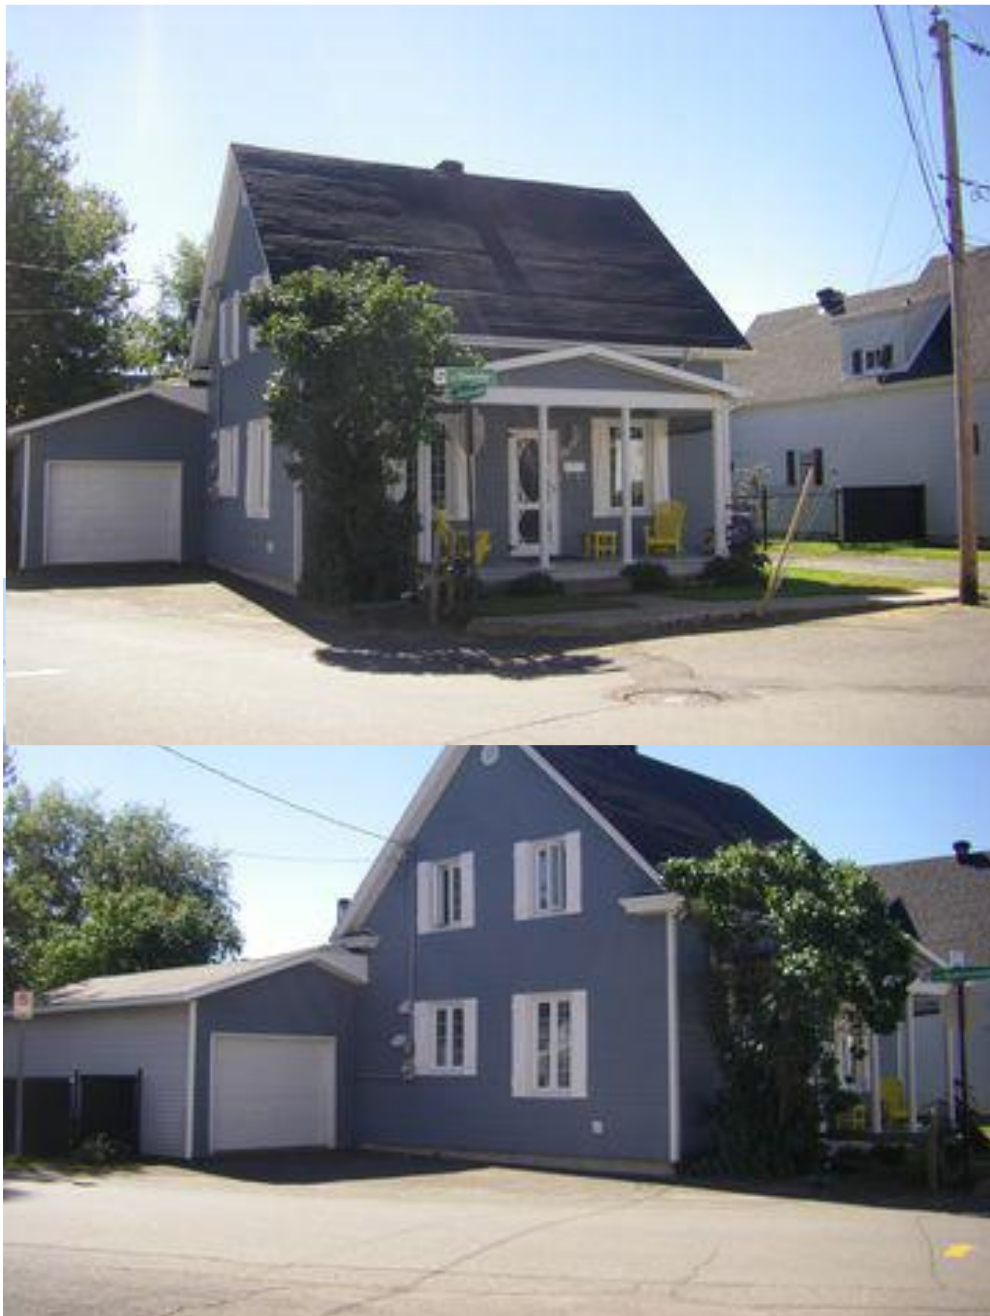
| Adresse | 28, rue Chevalier | |

Ce bâtiment possède une valeur patrimoniale faible reposant sur sa position et son architecture. En effet, cette résidence est située près du noyau institutionnel et du fleuve, ce qui lui confère une position avantageuse. De plus, son volume, son toit à deux versants recouverts de tôle à baguettes, son élévation d'un étage et demi et le mur-pignon en façade témoignent d'une variante du cottage vernaculaire américain populaire au début du XXe siècle. Cependant, la valeur se trouve amoindrie par les modifications ayant été apportées au bâtiment. Cette valeur pourrait être revue à la hausse si des éléments traditionnels étaient rétablis.
