## 1. IDENTIFICATION DU BÂTIMENT

| Adresse | 5-5A, rue Deguise | |

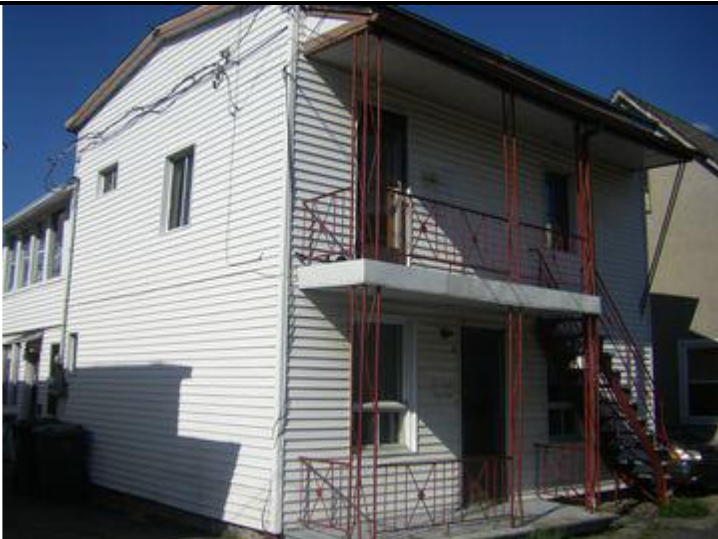
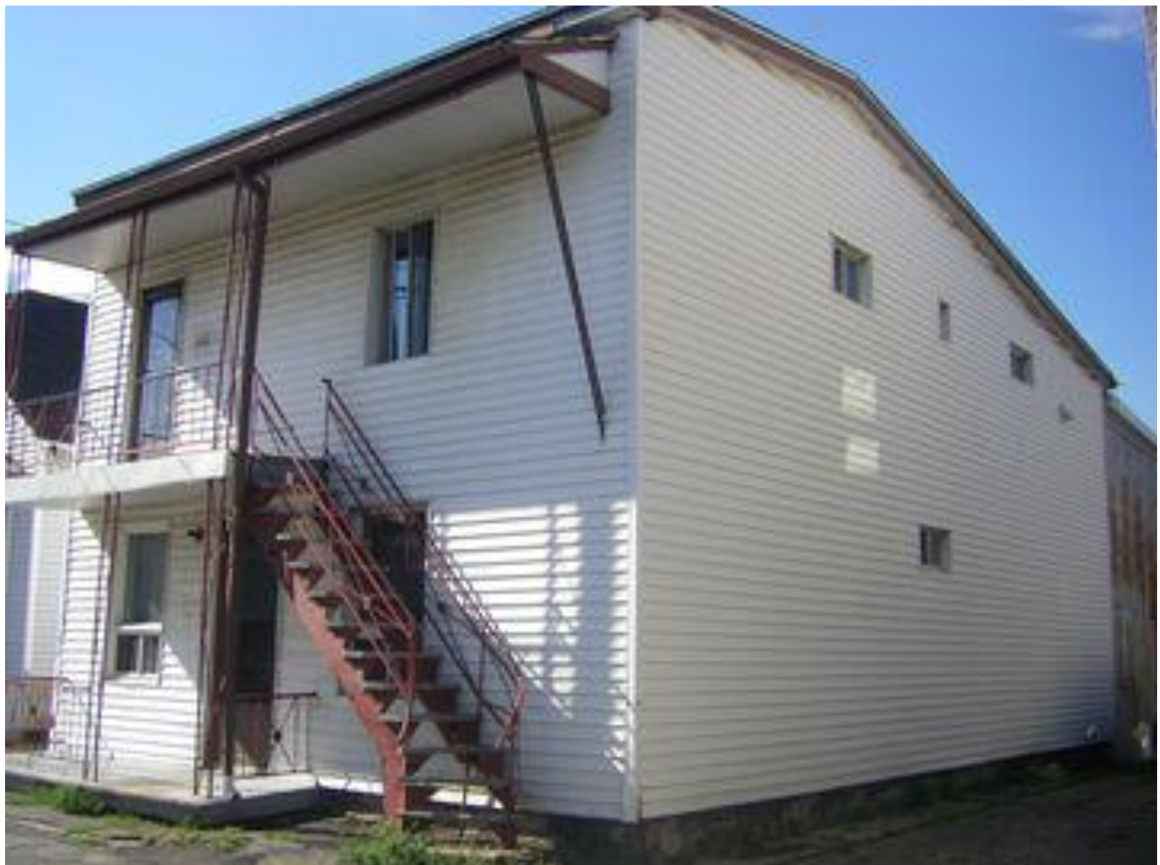
| État physique (2013) | Bon état | | |
| Matériaux extérieurs | Parement de vinyle, parement de métal profilé, bardeaux d'asphalte | | |
| Altérations affectant l'authenticité | Ce bâtiment plutôt ancien selon le rôle d'évaluation pourrait avoir subi des transformations importantes. | | |

Ce bâtiment possède une valeur patrimoniale moyenne reposant sur sa position et son architecture. En effet, il est situé dans un secteur ancien de la ville de Sorel, ce qui lui confère une position avantageuse. Cet immeuble à logements témoigne des immeubles de type plex qui se développent et s'imposent au XXe siècle dans les milieux denses et les quartiers ouvriers. Il s'agit ici d'un duplex à escalier extérieur. Son ancienneté importante ne concorde toutefois pas avec la typologie identifiée. La valeur se trouve amoindrie par les modifications ayant été apportées au bâtiment. Cette valeur pourrait être revue à la hausse si des éléments traditionnels étaient rétablis.

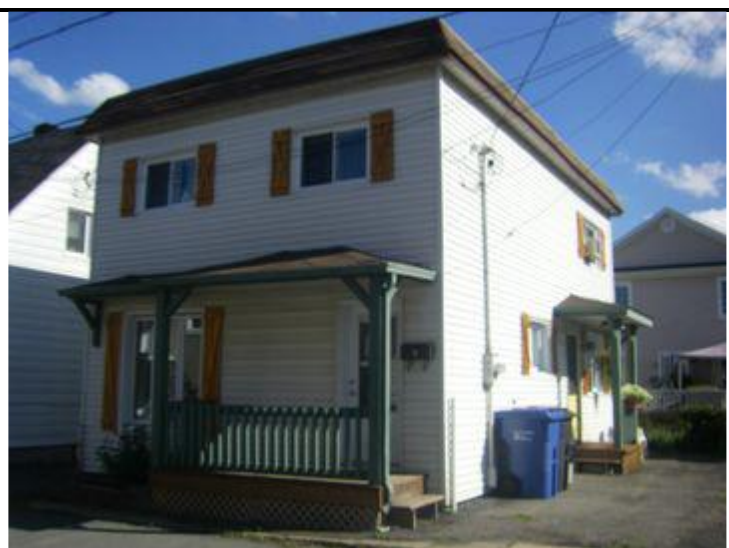
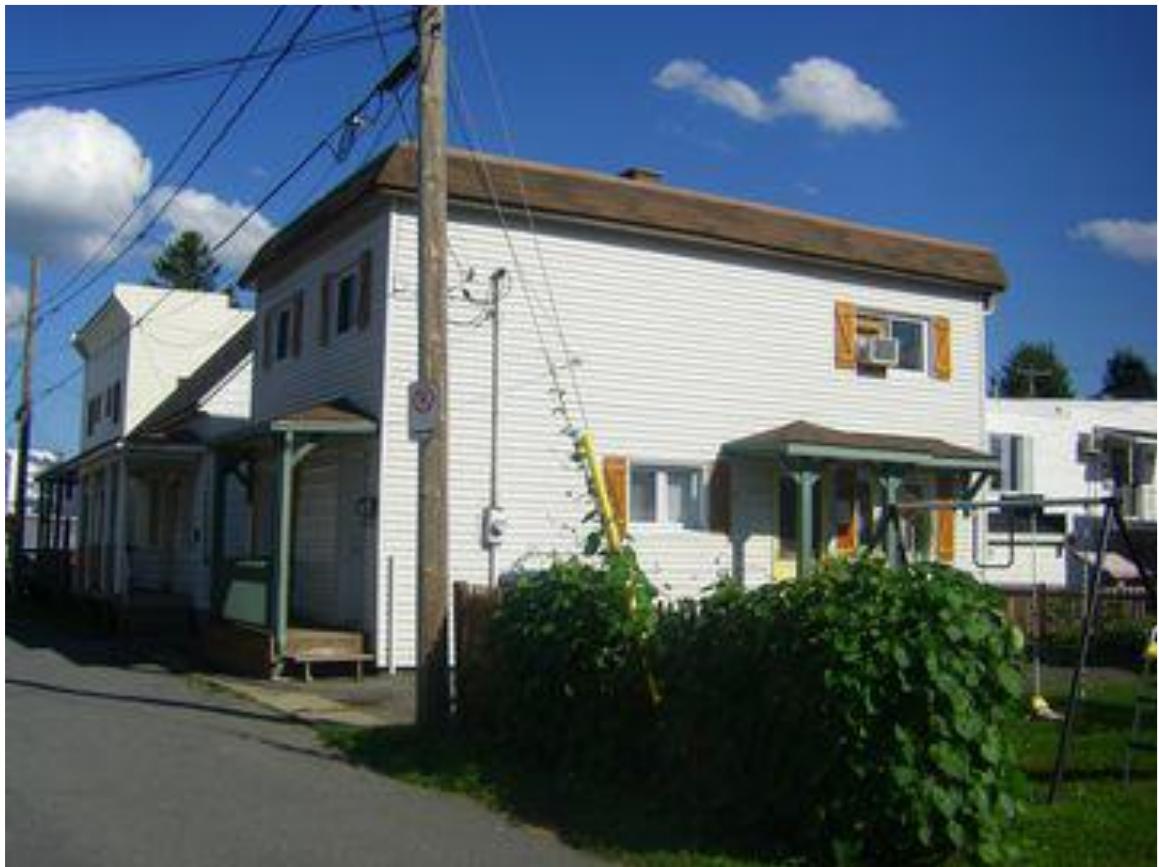
| Adresse | 6, rue Deguise |

| État physique (2013) | Bon état | | |
| Matériaux extérieurs | Parement de vinyle, membrane | | |
| Altérations affectant l'authenticité | Le changement des matériaux recouvrant les façades ainsi que la modification des portes et des fenêtres constituent des transformations de nature réversible. | | |

Ce bâtiment possède une valeur patrimoniale moyenne reposant sur sa position et son architecture. En effet, il est situé dans un secteur ancien de la ville de Sorel, ce qui lui confère une position avantageuse. De plus, son volume intact, l'élévation de deux étages, son toit plat, sa large galerie protégée ainsi que la distribution régulière des ouvertures, nous permettent de le lier au style Boomtown populaire dans les noyaux villageois au début du XXe siècle. Cependant, la valeur se trouve amoindrie par les nombreux matériaux contemporains qui briment la lecture de l'âge du bâtiment. Cette valeur pourrait être revue à la hausse si des éléments traditionnels étaient rétablis.

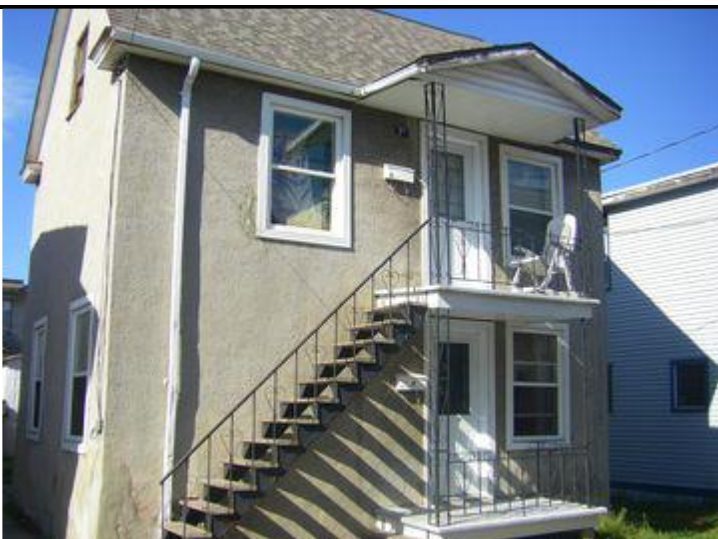
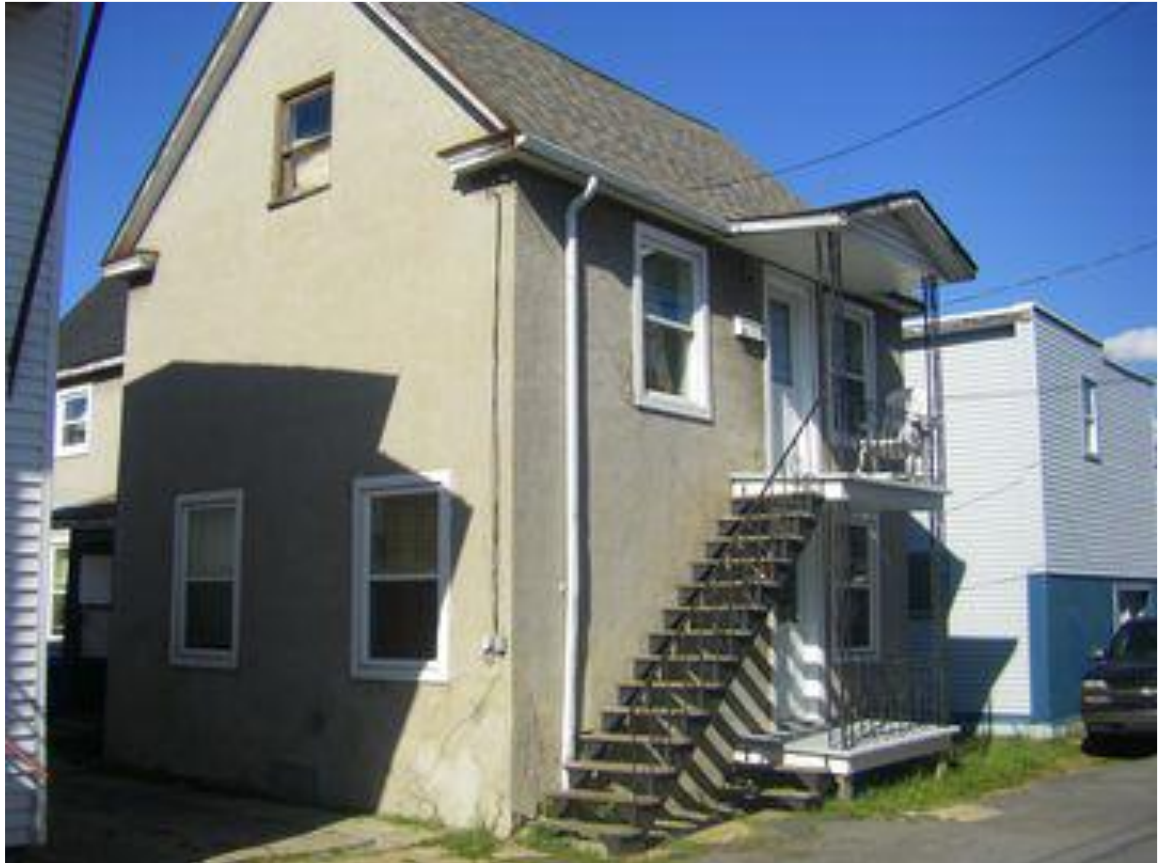
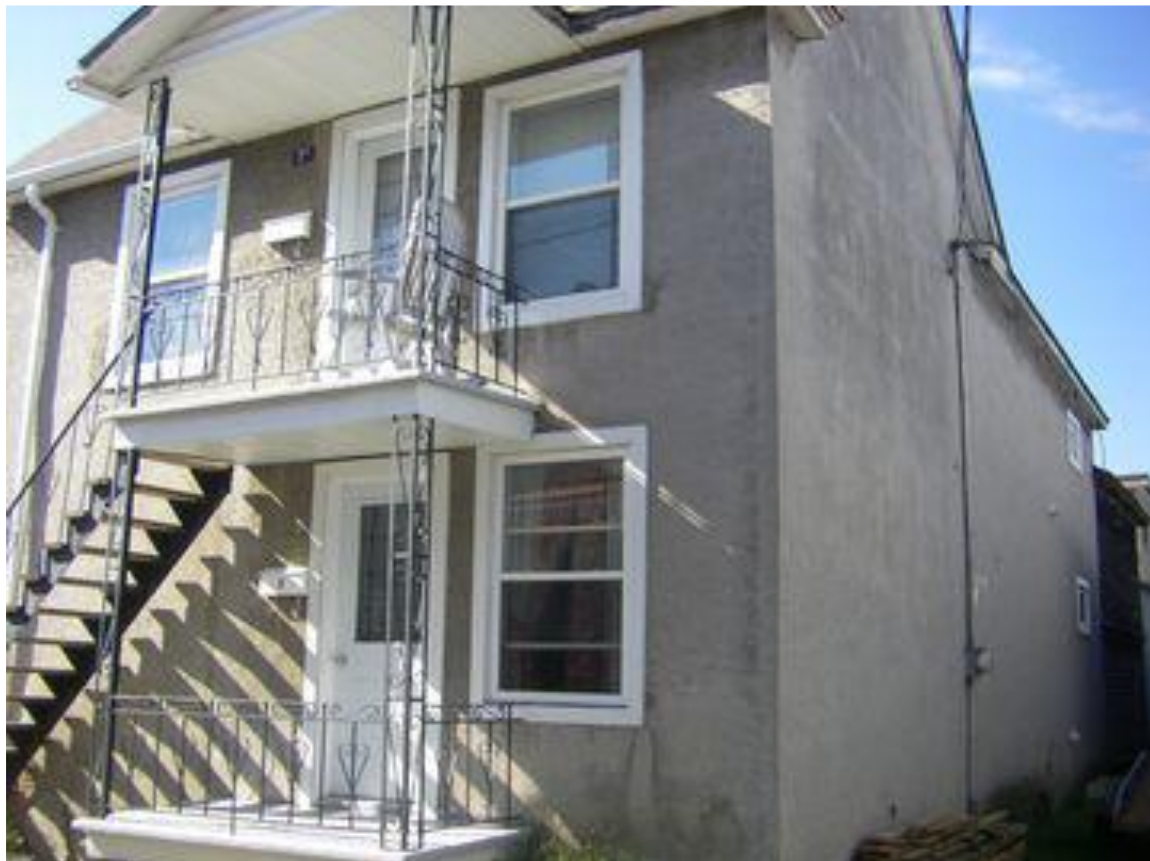
| Adresse | 7-7A, rue Deguise | |

| État physique (2013) | Bon état | | |
| Matériaux extérieurs | Enduit et crépi, bardeaux de bois | | |
| Altérations affectant l'authenticité | Le changement des matériaux recouvrant les façades et le toit ainsi que la modification des portes et des fenêtres constituent des transformations de nature réversible. La porte et l'escalier donnant accès à l'étage supérieur semble témoigner une altération plus importante. | | |

| | <p>Finalement, l'ajout d'un volume à l'arrière constitue une modification à la volumétrie d'origine.</p> |

Ce bâtiment possède une valeur patrimoniale moyenne reposant sur sa position et son architecture. En effet, il est situé dans un secteur ancien de la ville de Sorel, ce qui lui confère une position avantageuse. De plus, cette maison témoigne des cottages vernaculaires américains qui se développent et s'imposent au XXe siècle grâce à la standardisation des pièces. Celle-ci représente la variante proche de l'architecture de tradition québécoise avec son toit à deux versants., mais son volume est plus important. Son ancienneté importante ne concorde toutefois pas avec la typologie identifiée. La valeur se trouve amoindrie par les modifications ayant été apportées au bâtiment. Cette valeur pourrait être revue à la hausse si des éléments traditionnels étaient rétablis.

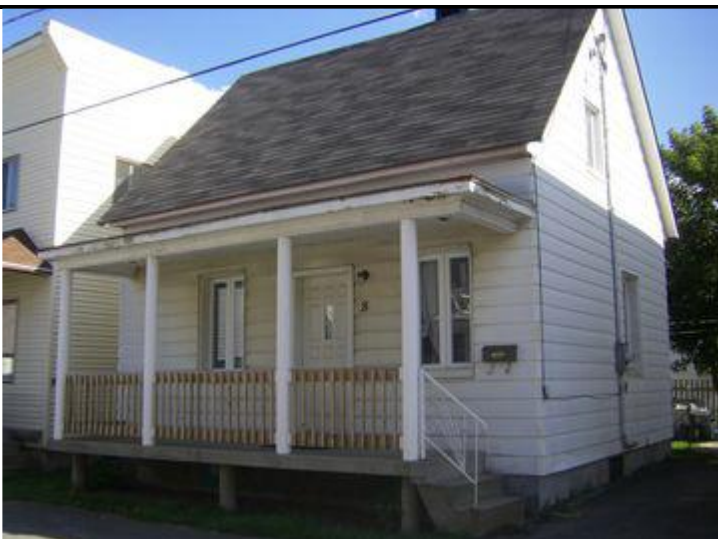
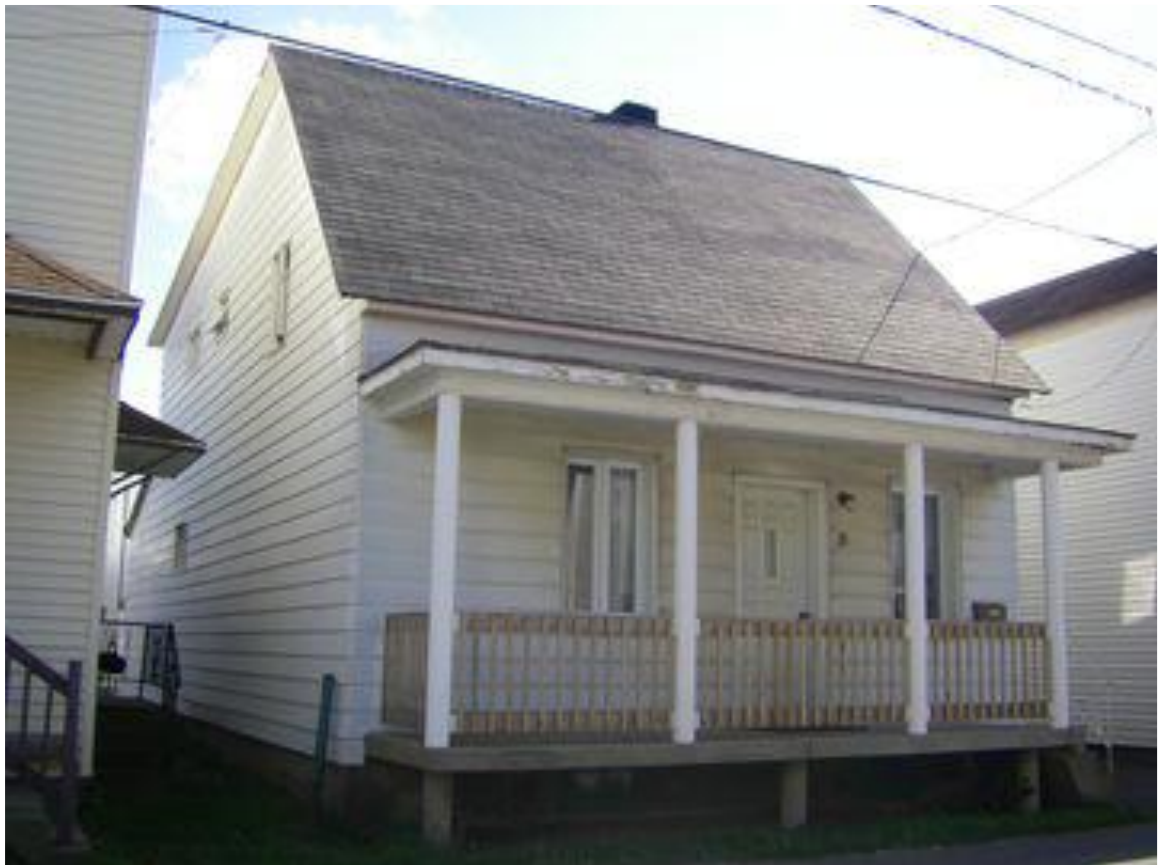
| Adresse | 8, rue Deguise | |

| État physique (2013) | Bon état | | |
| Matériaux extérieurs | Parement de métal à clins, bardeaux d'asphalte | | |
| Altérations affectant l'authenticité | Le changement des matériaux recouvrant les façades et le toit ainsi que la modification des portes et des fenêtres constituent des transformations de nature réversible. L'ajout d'un volume à l'arrière constitue une modification à la volumétrie d'origine. | | |

Ce bâtiment possède une valeur patrimoniale moyenne reposant sur sa position et son architecture. En effet, il est situé dans un secteur ancien de la ville de Sorel, ce qui lui confère une position avantageuse. De plus, cette maison témoigne des cottages vernaculaires américains qui se développent et s'imposent au XXe siècle grâce à la standardisation des pièces. Celle-ci représente la variante proche de l'architecture de tradition québécoise avec son volume modeste, son toit à deux versants et sa large galerie protégée d'un auvent indépendant. Cependant, la valeur se trouve amoindrie par les nombreux matériaux contemporains qui briment la lecture de l'âge du bâtiment. Cette valeur pourrait être revue à la hausse si des éléments traditionnels étaient rétablis.

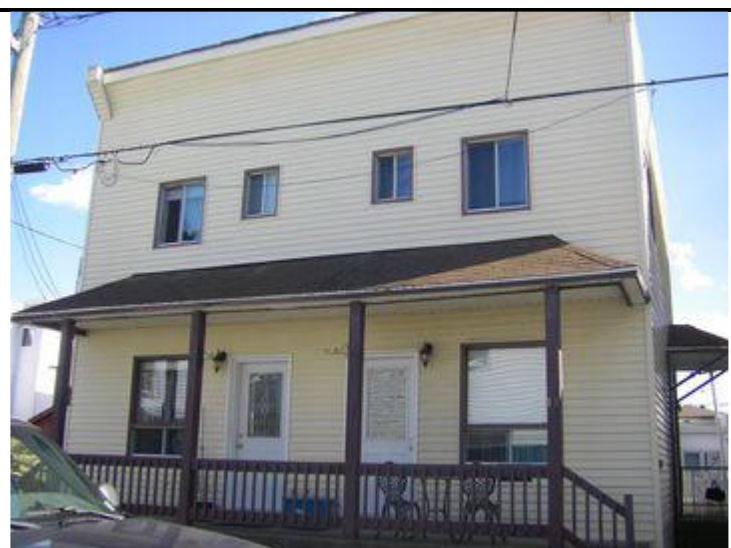
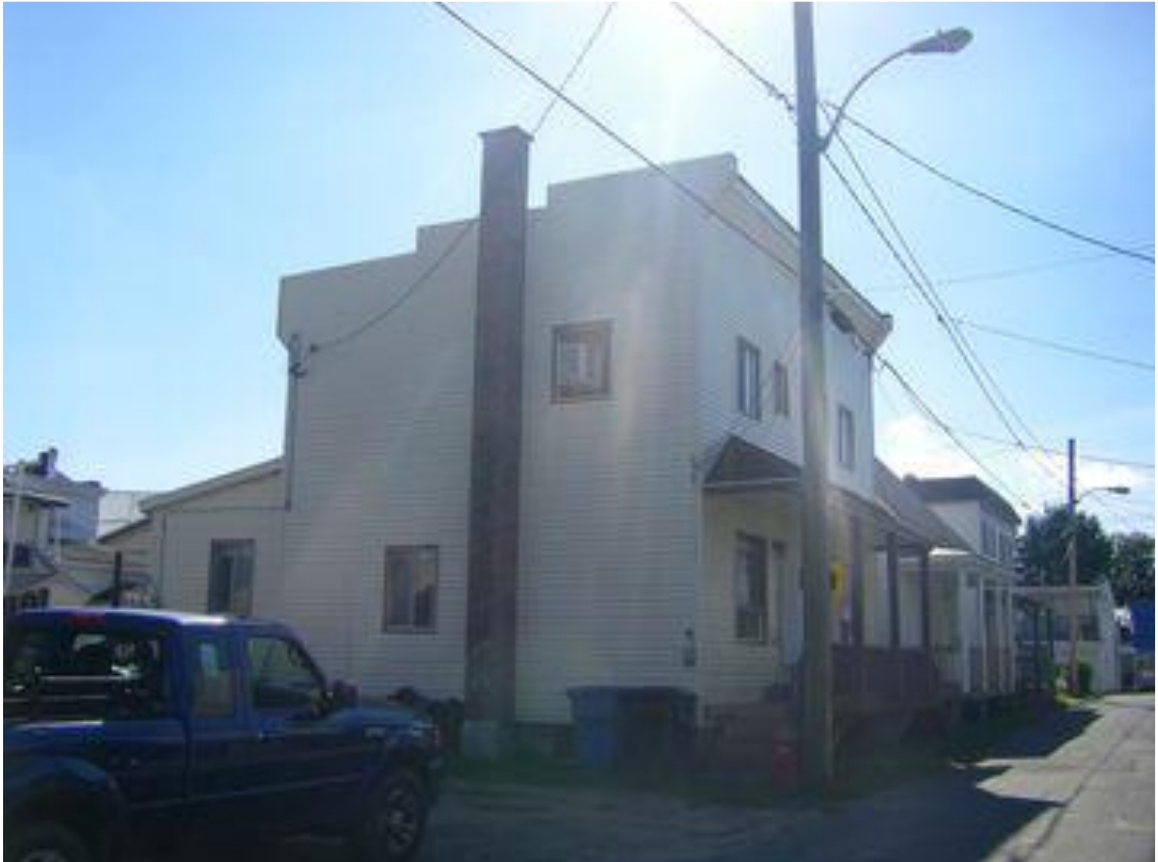
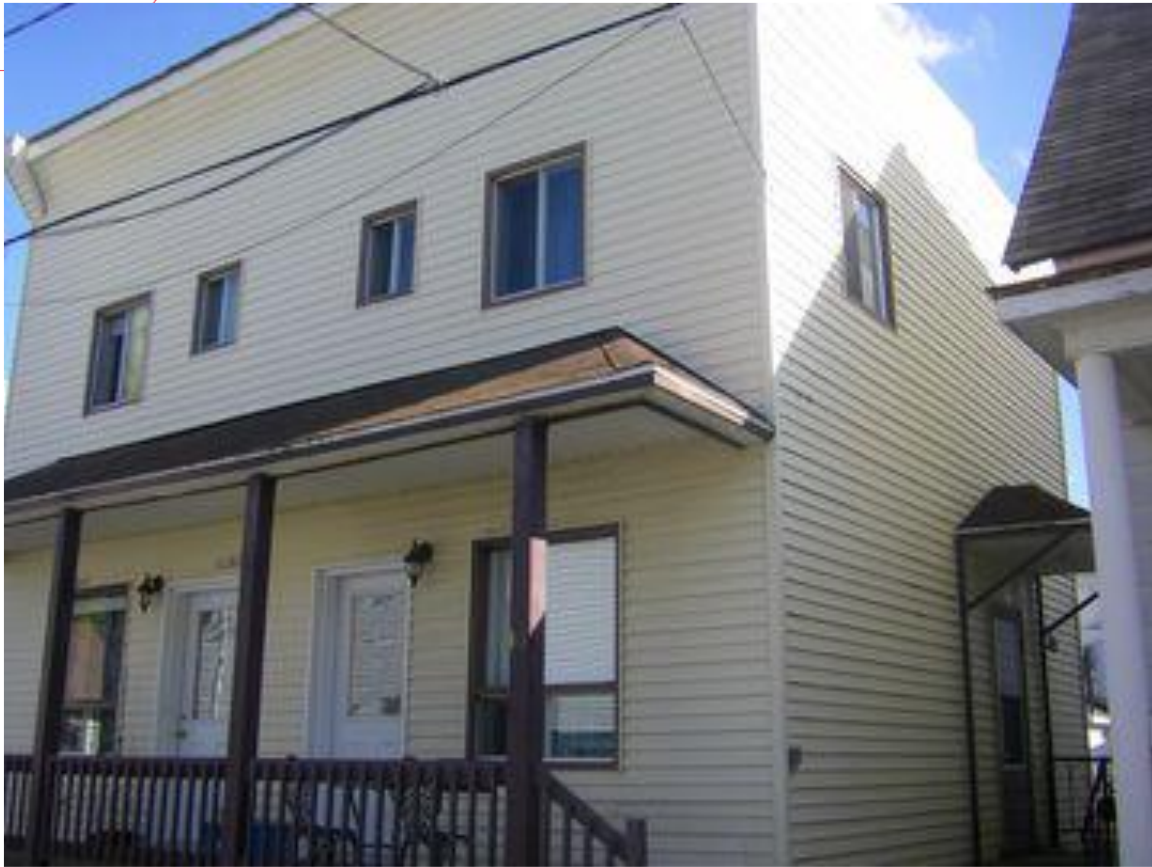
| Adresse | 10-12, rue Deguise |

| État physique (2013) | Bon état | | |
| Matériaux extérieurs | Parement de plastique ou vinyle, membrane | | |
| Altérations affectant l'authenticité | Le changement des matériaux recouvrant les façades ainsi que la modification des portes et des fenêtres constituent des transformations de nature réversible. La corniche a été camouflée. | | |

Ce bâtiment possède une valeur patrimoniale moyenne reposant sur sa position et son architecture. En effet, il est situé dans un secteur ancien de la ville de Sorel, ce qui lui confère une position avantageuse. De plus, son volume intact, son toit en gradins, sa large galerie protégée ainsi que la distribution symétrique des ouvertures, nous permettent de le lier au style Boomtown populaire dans les noyaux villageois au début du XXe siècle. Par ailleurs, la présence de deux logements contigus est fréquente dans les milieux villageois plus denses. Cependant, la valeur se trouve amoindrie par les nombreux matériaux contemporains qui briment la lecture de l'âge du bâtiment. Cette valeur pourrait être revue à la hausse si des éléments traditionnels étaient rétablis.

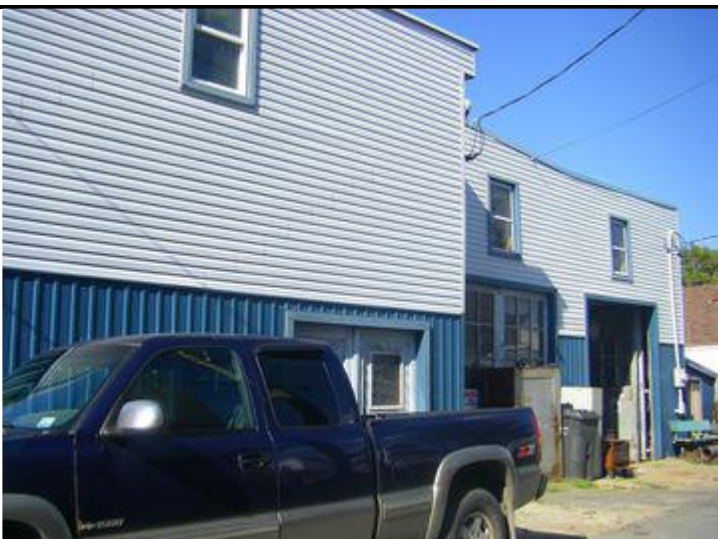
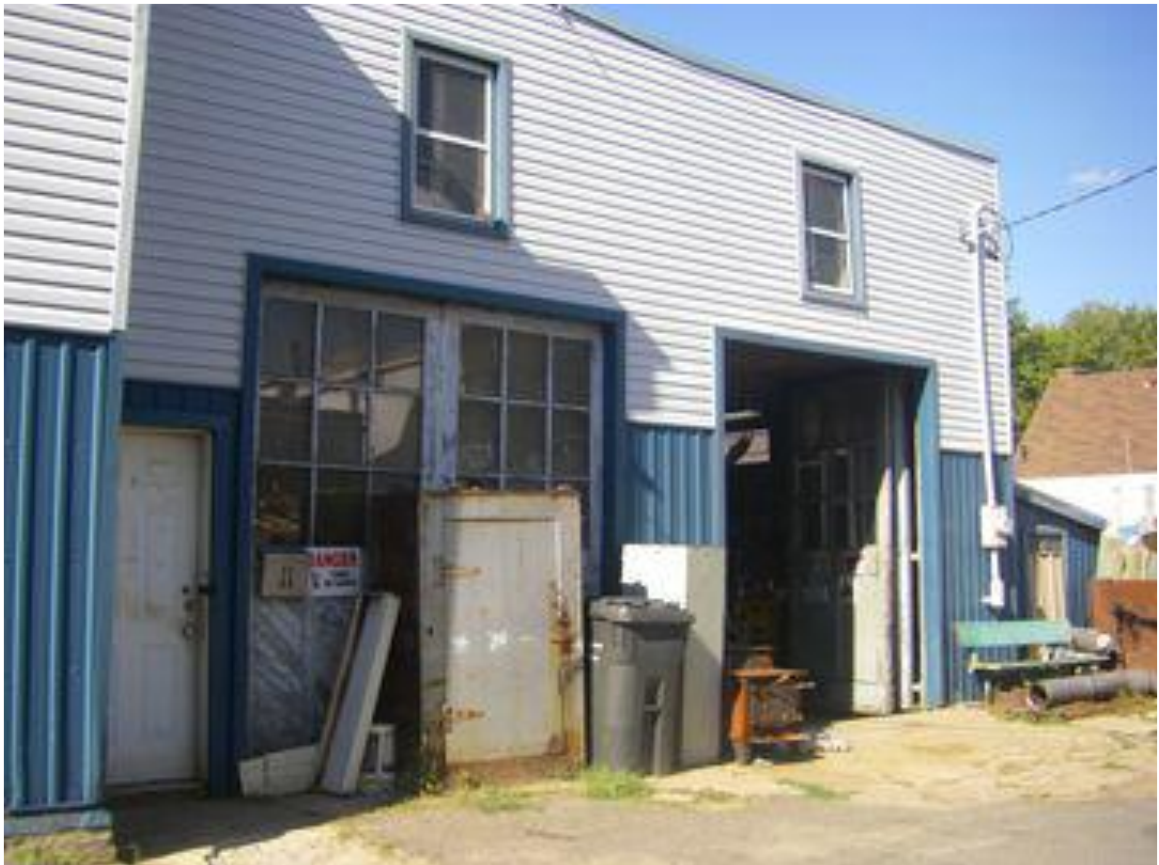
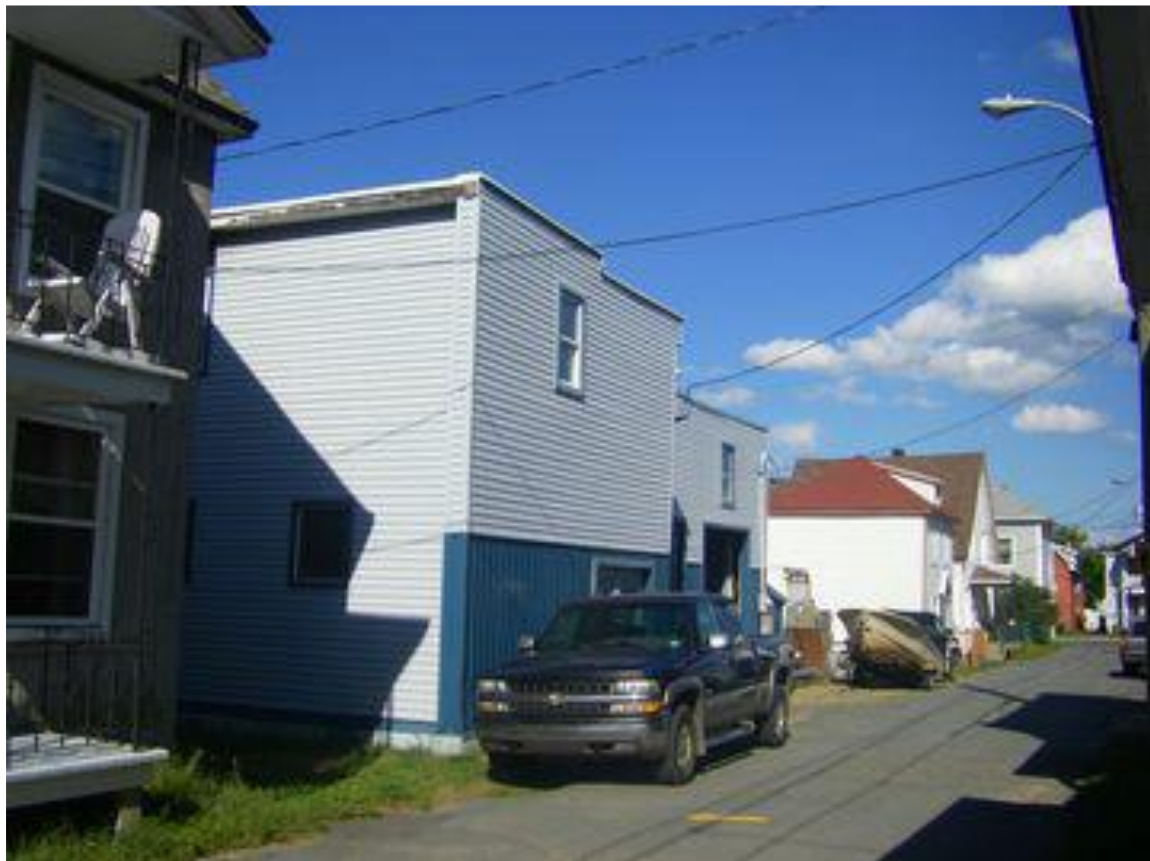
| Adresse | 11, rue Deguise | |

| État physique (2013) | Bon état | | |
| Matériaux extérieurs | Parement de vinyle, parement de métal profilé membrane | | |
| Altérations affectant l'authenticité | Un volume a été ajouté. | | |

Ce bâtiment possède une bonne valeur patrimoniale reposant sur sa position et son architecture. En effet, il est situé dans un secteur ancien de la ville de Sorel, ce qui lui confère une position avantageuse. De plus, il témoigne des petites industries de proximité qui se sont implantées dans les milieux villageois denses en même temps que les habitations. Par ailleurs, par son volume intact et son toit en gradins ce bâtiment est lié au style Boomtown populaire dans les noyaux villageois au début du XXe siècle. Il se démarque par son volume, sa fonction et ses portes en bois. Cependant, la valeur se trouve amoindrie par les nombreux matériaux contemporains qui briment la lecture de l'âge et de la typologie d'origine du bâtiment. Cette valeur pourrait être revue à la hausse si des éléments traditionnels étaient rétablis.

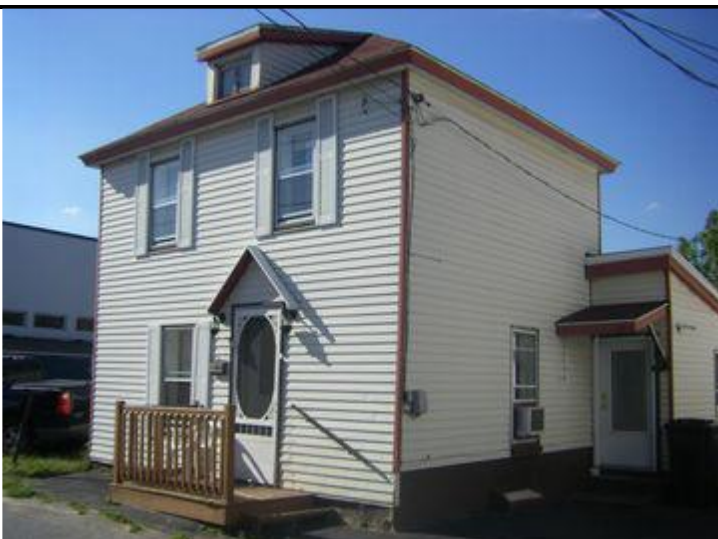
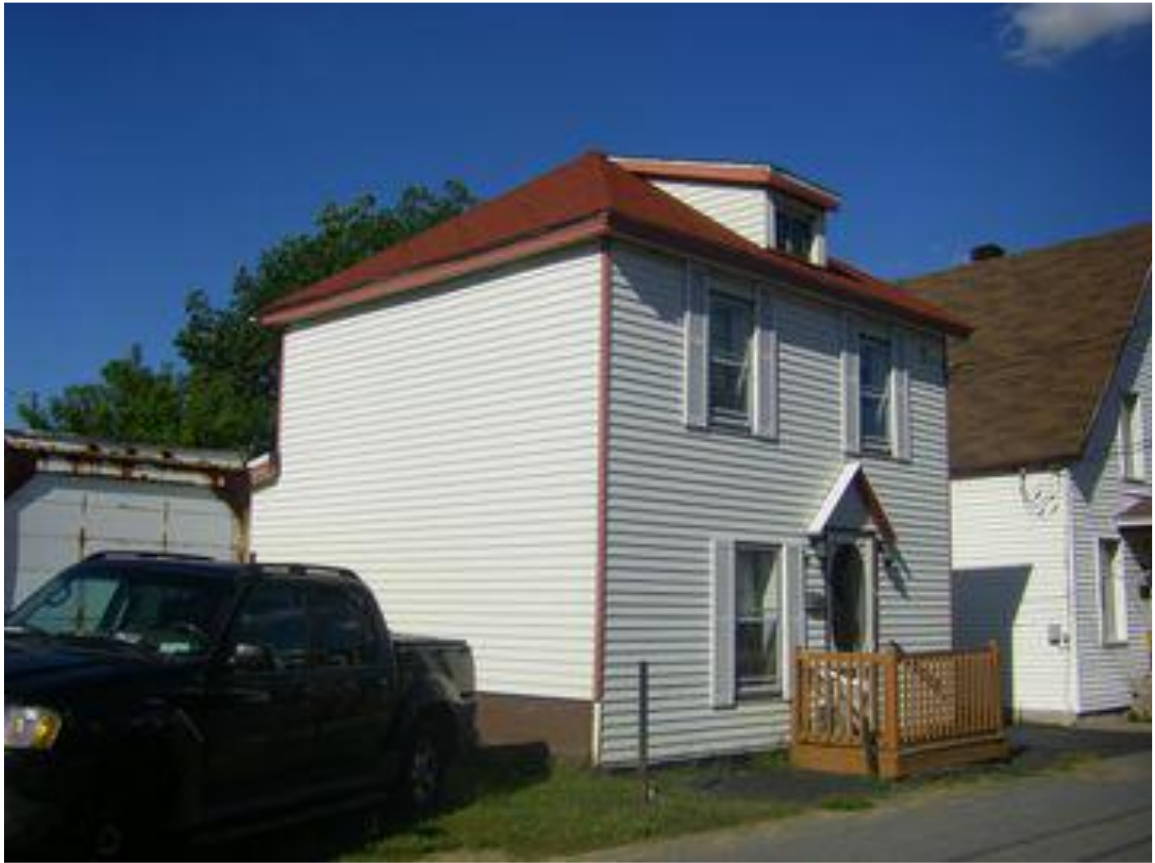
| Adresse | 15, rue Deguise | |

| État physique (2013) | Bon état | | |
| Matériaux extérieurs | Parement de vinyle, bardeaux d'asphalte | | |
| Altérations affectant l'authenticité | Le changement des matériaux recouvrant les façades et le toit ainsi que la modification des portes et des fenêtres constituent des transformations de nature réversible. | | |

Ce bâtiment possède une valeur patrimoniale moyenne reposant sur sa position et son architecture. En effet, il est situé dans un secteur ancien de la ville de Sorel, ce qui lui confère une position avantageuse. De plus, cette maison témoigne du courant cubique populaire au début du XXe siècle autant dans les milieux ruraux que villageois. Elle se caractérise par un plan carré, une élévation de deux étages et demi et un toit en pavillon percé d'une lucarne. Cependant, la valeur se trouve amoindrie par les nombreux matériaux contemporains qui briment la lecture de l'âge du bâtiment. Cette valeur pourrait être revue à la hausse si des éléments traditionnels étaient rétablis.

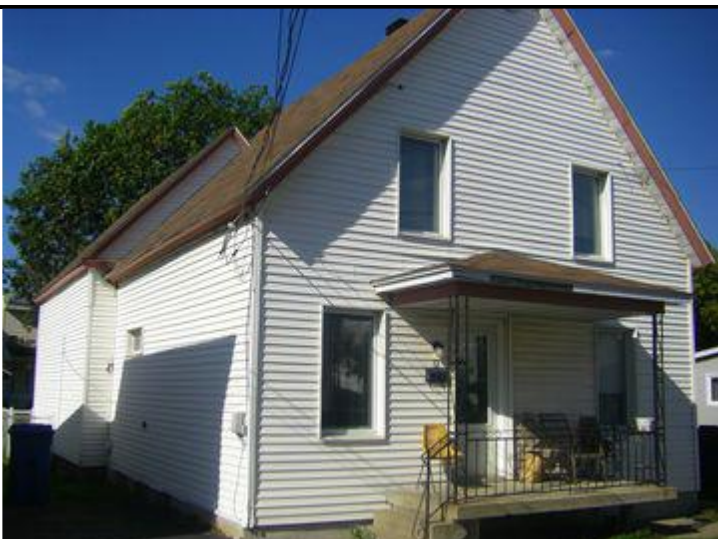
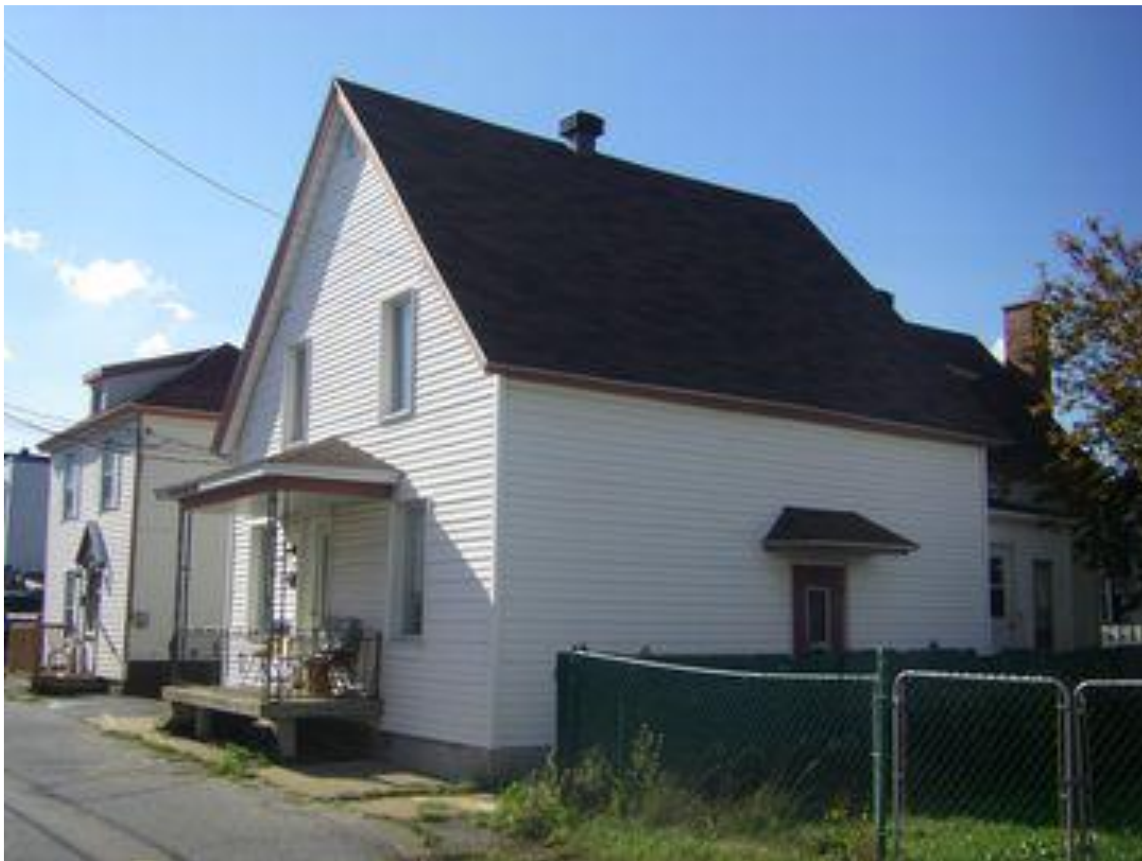
| Adresse | 17, rue Deguise | |

| État physique (2013) | Bon état | | |
| Matériaux extérieurs | Parement de vinyle, bardeaux d'asphalte | | |
| Altérations affectant l'authenticité | Le changement des matériaux recouvrant les façades et le toit ainsi que la modification des portes et des fenêtres constituent des transformations de nature réversible. | | |

Ce bâtiment possède une valeur patrimoniale moyenne reposant sur sa position et son architecture. En effet, il est situé dans un secteur ancien de la ville de Sorel. De plus, cette maison témoigne des cottages vernaculaires américains qui se développent et s'imposent au XXe siècle grâce à la standardisation des pièces tout en reprenant les formes vernaculaires du XIXe siècle. Celle-ci représente la variante avec mur pignon en façade inspirée de l'architecture de tradition québécoise. Son volume modeste coiffé d'un toit à deux versants et la large galerie protégée en façade en sont des caractéristiques. Cependant, la valeur se trouve amoindrie par les nombreux matériaux contemporains qui briment la lecture de l'âge du bâtiment. Cette valeur pourrait être revue à la hausse si des éléments traditionnels étaient rétablis.

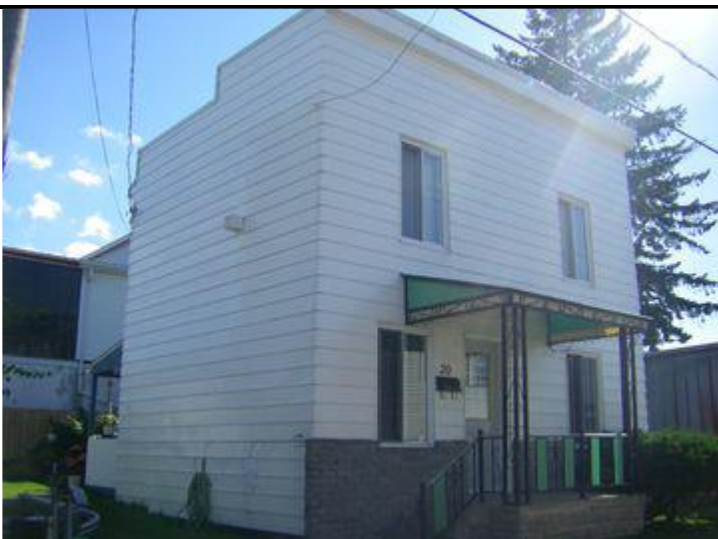
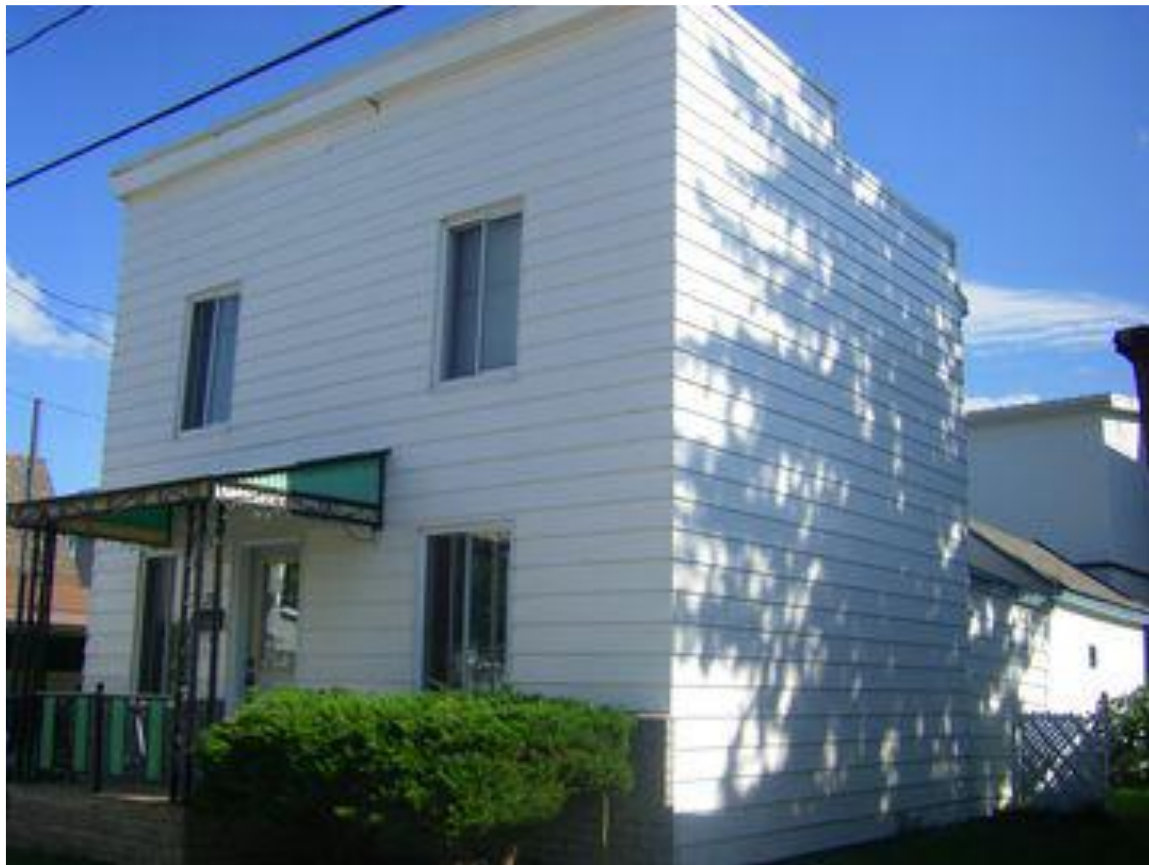
| Adresse | 20, rue Deguise | |

| État physique (2013) | Bon état | | |
| Matériaux extérieurs | Parement de métal à clins, membrane, bardeaux d'asphalte | | |
| Altérations affectant l'authenticité | Le changement des matériaux recouvrant les façades ainsi que la modification des portes et des fenêtres constituent des transformations de nature réversible. | | |

Ce bâtiment possède une valeur patrimoniale moyenne reposant sur sa position et son architecture. En effet, il est situé dans un secteur ancien de la ville de Sorel, ce qui lui confère une position avantageuse. De plus, son volume intact, son toit en gradins, sa galerie protégée ainsi que la distribution régulière des ouvertures, nous permettent de lier cette résidence au style Boomtown populaire dans les noyaux villageois au début du XXe siècle. Cependant, la valeur se trouve amoindrie par les nombreux matériaux contemporains qui briment la lecture de l'âge du bâtiment. Cette valeur pourrait être revue à la hausse si des éléments traditionnels étaient rétablis.
