## 1. IDENTIFICATION DU BÂTIMENT

| Adresse | 9, rue Denis | |

## 3. CARACTÉRISTIQUES ARCHITECTURALES

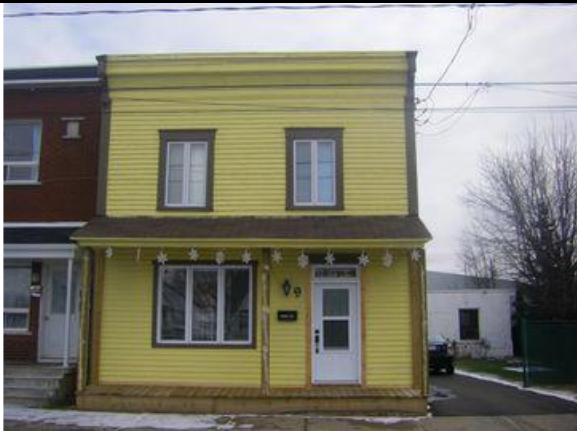
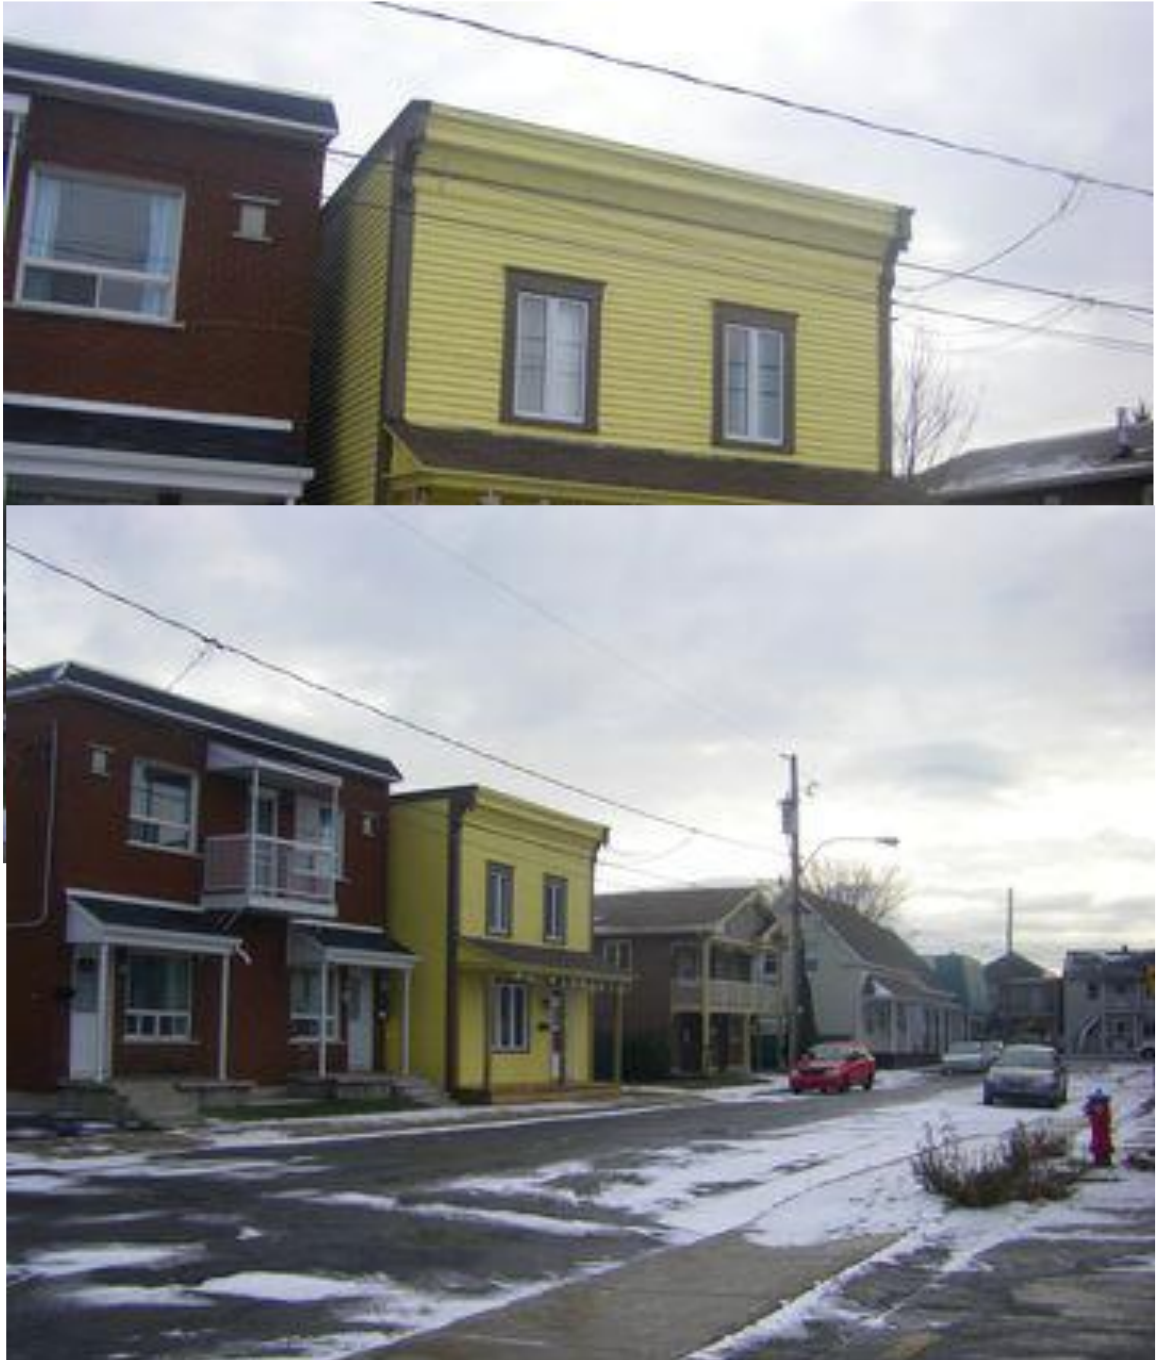
| État physique (2013) | Bon état | | |
| Matériaux extérieurs | Planches de bois horizontales, bardeaux d'asphalte, membrane | | |
| Altérations affectant l'authenticité | Le changement des portes et des fenêtres constitue une transformation de nature réversible. La fenêtre jouxtant la porte a été agrandie. L'ajout d'un volume à l'arrière constitue une modification à la volumétrie d'origine. | | |

Ce bâtiment possède une bonne valeur patrimoniale reposant sur sa position et son architecture. En effet, il est situé sur la rue Denis, une petite rue du centre-ville située entre le carré Royal et le noyau paroissial, ce qui lui confère une position avantageuse au cœur de la ville. De plus, son volume, son toit en gradins, la large galerie protégée d'un auvent indépendant ainsi que la distribution régulière des ouvertures, nous permettent de le lier au style Boomtown populaire dans les noyaux villageois au début du XXe siècle. Il se distingue par une bonne authenticité en raison de son parement de planche de bois horizontale, de ses planches cornières et de sa corniche en bois d'origine. La valeur patrimoniale pourrait être revue à la hausse si des ouvertures traditionnelles étaient rétablies.

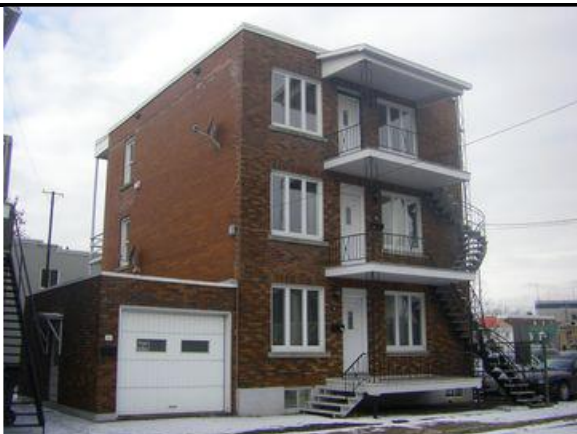
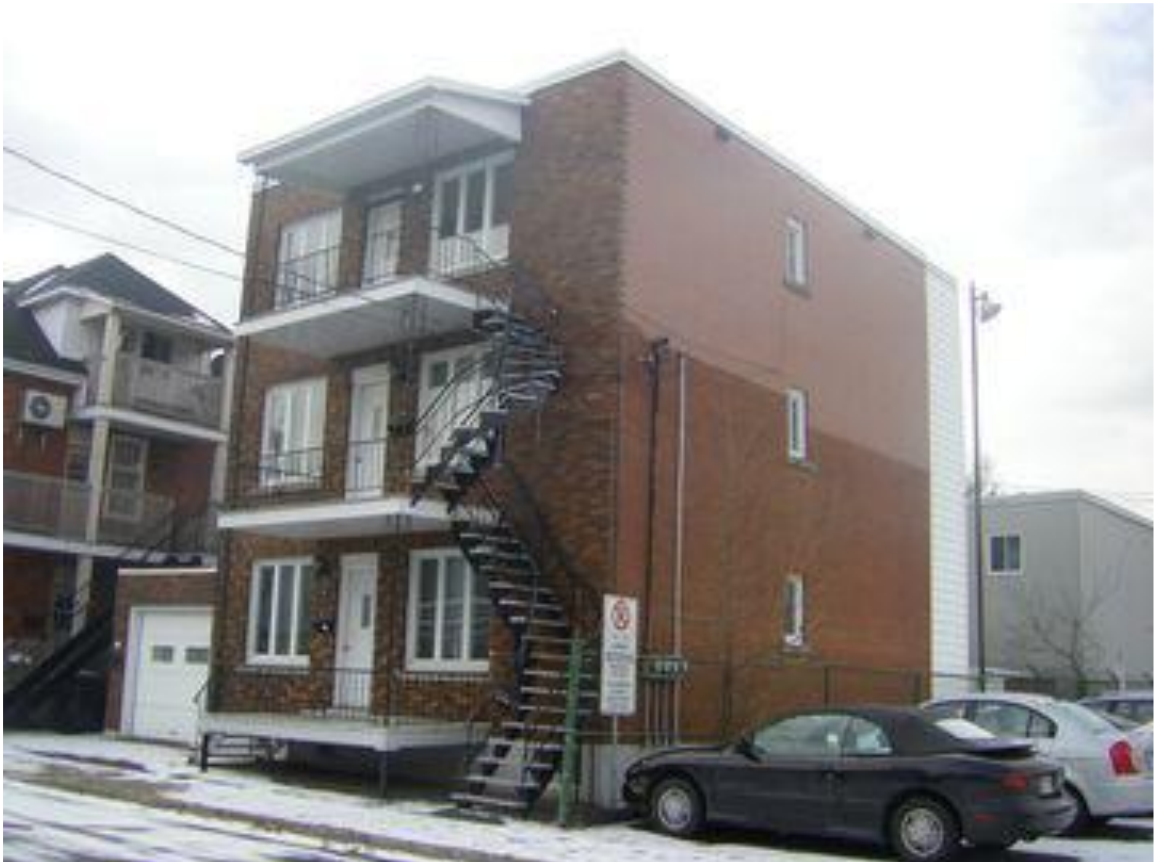
| Adresse | 12-16, rue Denis | |

| État physique (2013) | Bon état | | |
| Matériaux extérieurs | Brique de revêtement, parement de métal à clins, membrane | | |
| Altérations affectant l'authenticité | Le changement des portes et des fenêtres constitue une transformation de nature réversible. | | |

Ce bâtiment possède une valeur patrimoniale moyenne reposant sur sa position et son architecture. En effet, il est situé sur la rue Denis, une petite rue du centre-ville située entre le carré Royal et le noyau paroissial, ce qui lui confère une position avantageuse au coeur de la ville. De plus, il témoigne des immeubles à logements de type plex qui se développent et s'imposent au XXe siècle dans les milieux plus denses des villes et quartiers ouvriers. Il s'agit ici d'un triplex sur trois étages avec escalier extérieur. Il a conservé son parement de brique, sa composition et ses jeux de brique. La valeur patrimoniale pourrait être revue à la hausse si des travaux visant à rétablir des ouvertures traditionnelles avaient lieu.

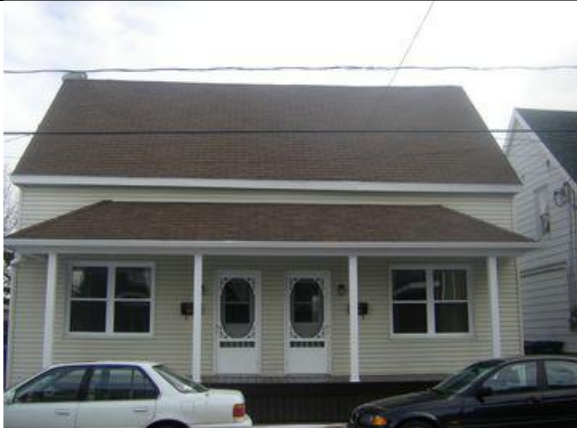
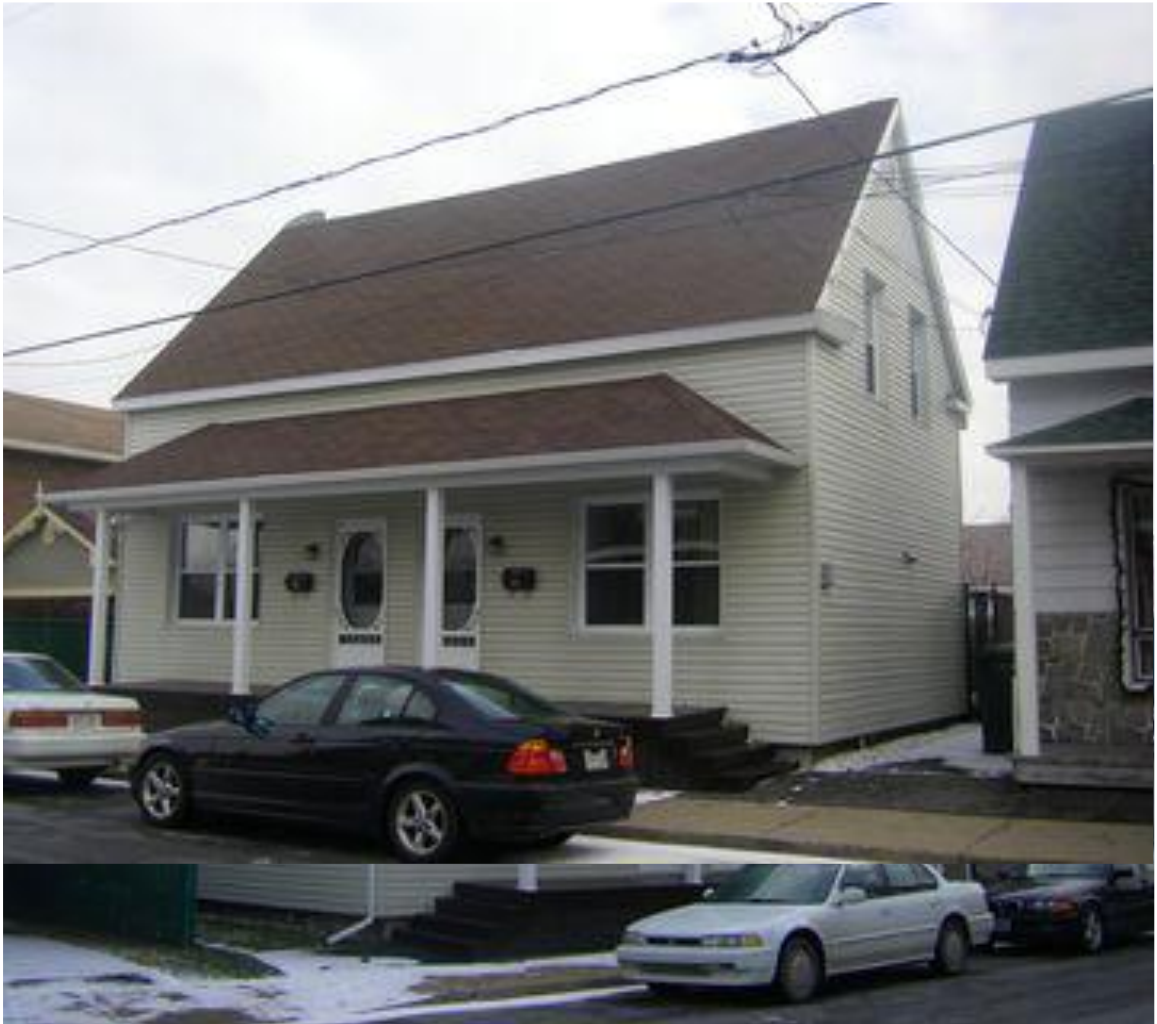
| Adresse | 17-19, rue Denis | |

| État physique (2013) | Bon état | | |
| Matériaux extérieurs | Parement de vinyle, bardeaux d'asphalte | | |
| Altérations affectant l'authenticité | Le changement des matériaux recouvrant les façades ainsi que la modification des portes et des fenêtres constituent des transformations de nature réversible. | | |

Ce bâtiment possède une valeur patrimoniale moyenne reposant sur sa position et son architecture. En effet, il est situé sur la rue Denis, une petite rue du centre-ville située entre le carré Royal et le noyau paroissial, ce qui lui confère une position avantageuse au coeur de la ville. De plus, cette maison témoigne des cottages vernaculaires américains qui se développent et s'imposent au XXe siècle grâce à la standardisation des pièces. Celle-ci représente la variante proche de l'architecture de tradition québécoise avec son volume modeste, son toit à deux versants et sa large galerie protégée. La présence de deux logements contigus est fréquente en milieu urbain plus dense. La valeur patrimoniale pourrait être revue à la hausse si des travaux visant à rétablir des caractéristiques traditionnelles avaient lieu.

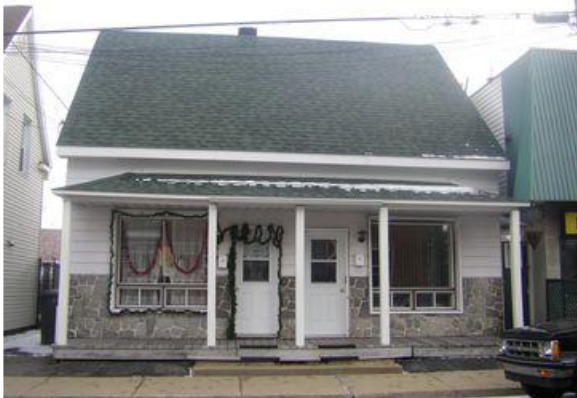
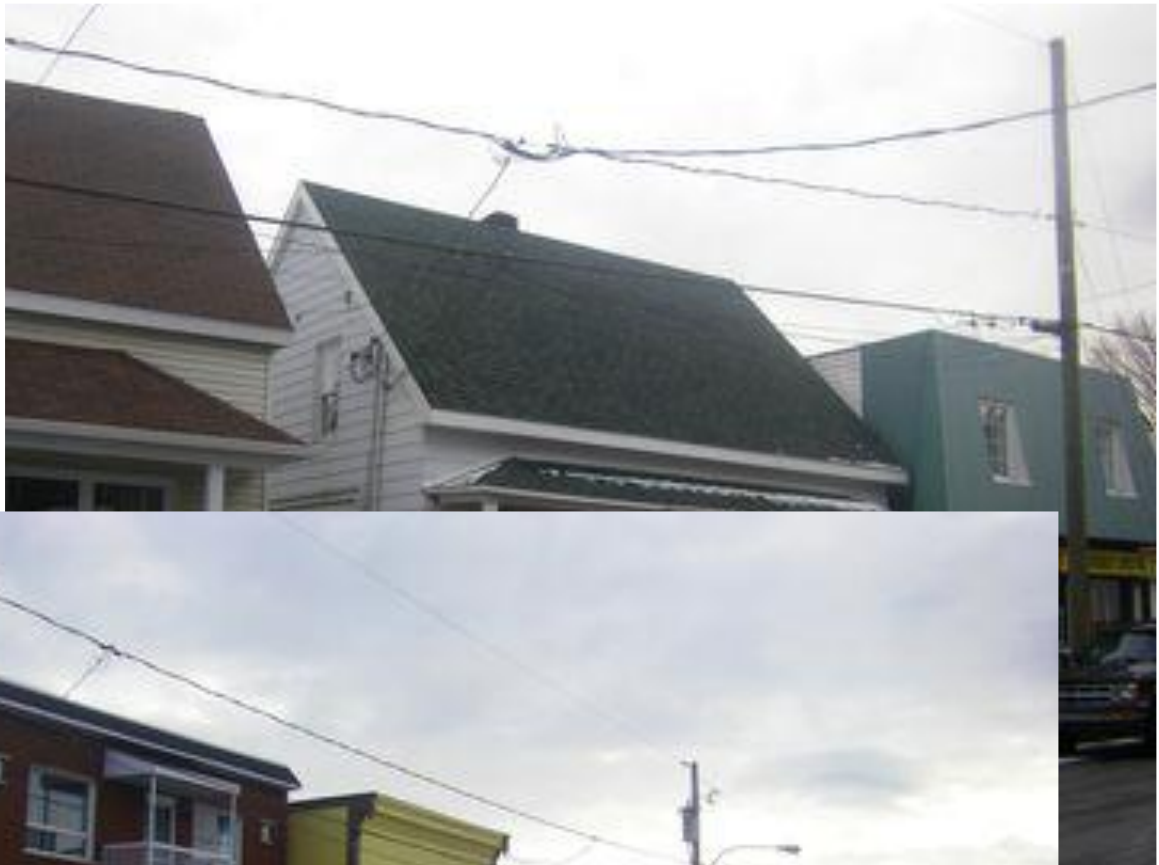
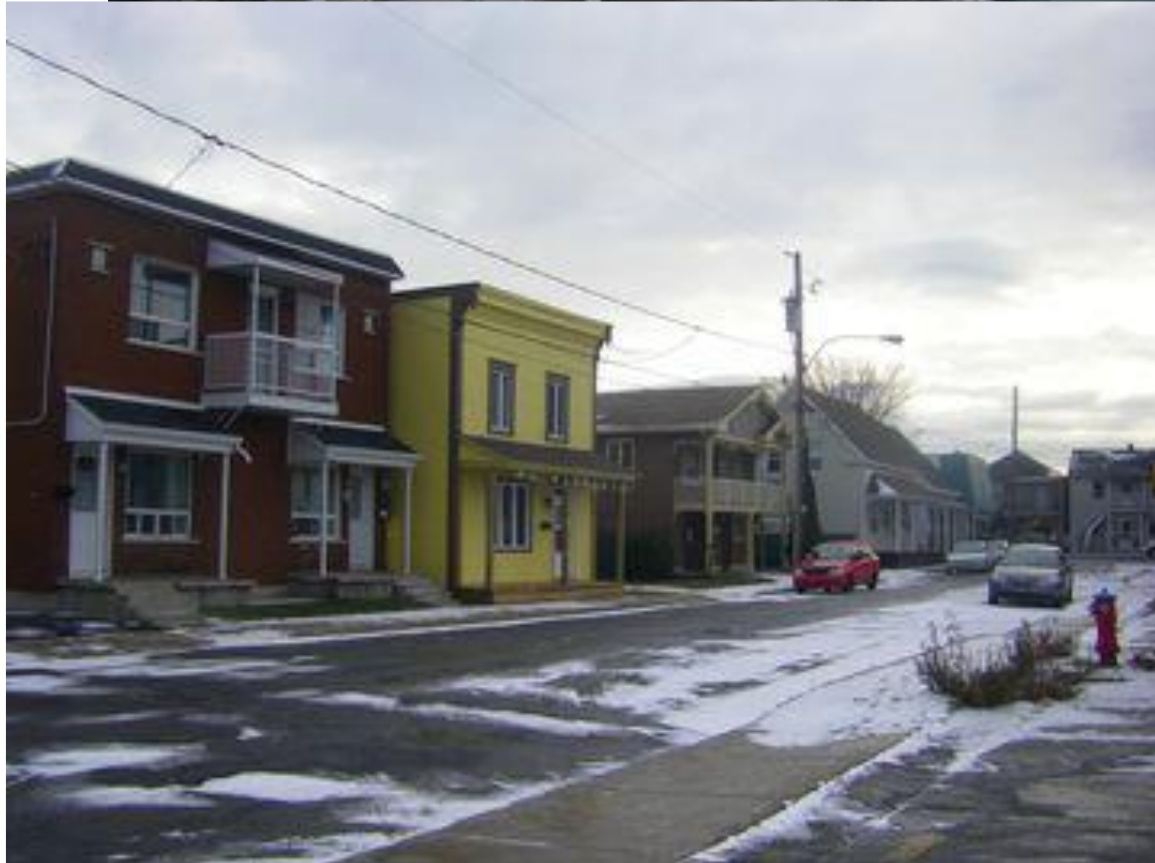
| Adresse | 21-23, rue Denis | |

| État physique (2013) | Bon état | | |
| Matériaux extérieurs | Parement de métal à clins, bardeaux d'asphalte | | |
| Altérations affectant l'authenticité | Le changement des matériaux recouvrant les façades ainsi que la modification des portes et des fenêtres constituent des transformations de nature réversible. | | |

Ce bâtiment possède une valeur patrimoniale moyenne reposant sur sa position et son architecture. En effet, il est situé sur la rue Denis, une petite rue du centre-ville située entre le carré Royal et le noyau paroissial, ce qui lui confère une position avantageuse au coeur de la ville. De plus, cette maison témoigne des cottages vernaculaires américains qui se développent et s'imposent au XXe siècle grâce à la standardisation des pièces. Celle-ci représente la variante proche de l'architecture de tradition québécoise avec son volume modeste, son toit à deux versants et sa large galerie protégée. La présence de deux logements contigus est fréquente en milieu urbain plus dense. La valeur patrimoniale pourrait être revue à la hausse si des travaux visant à rétablir des caractéristiques traditionnelles avaient lieu.
