## 1. IDENTIFICATION DU BÂTIMENT

| Adresse | 25, rue De Ramezay | |
| Ville ou Municipalité | Sorel-Tracy | |

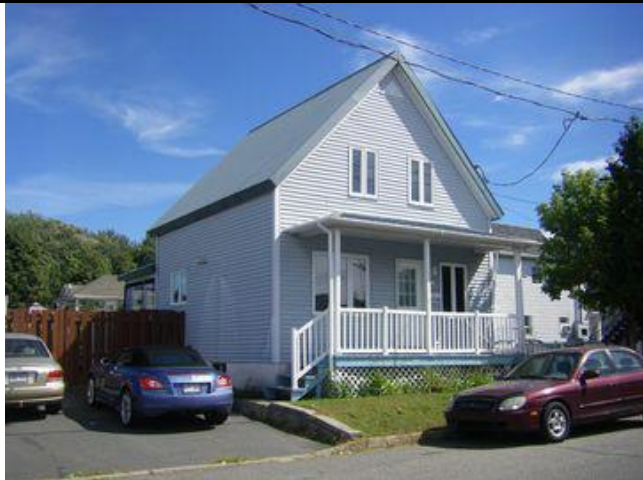
| État physique (2013) | Bon état | | |
| Altérations affectant l'authenticité | Ce bâtiment a subi de nombreuses altérations qui demeurent de nature réversible : les revêtements des façades et du toit ainsi que les portes et les fenêtres ont été modifiés. | | |

La valeur patrimoniale moyenne de cette résidence repose notamment sur sa position à proximité du fleuve Saint-Laurent et des institutions de la ville ce qui lui confère une position avantageuse. Son architecture s'apparente à la variante avec mur-pignon en façade du cottage vernaculaire américain populaire au début du XXe siècle. Cependant, la valeur se trouve amoindrie par les nombreuses modifications ayant été apportées au bâtiment. Cette valeur pourrait être revue à la hausse si des éléments traditionnels étaient rétablis.

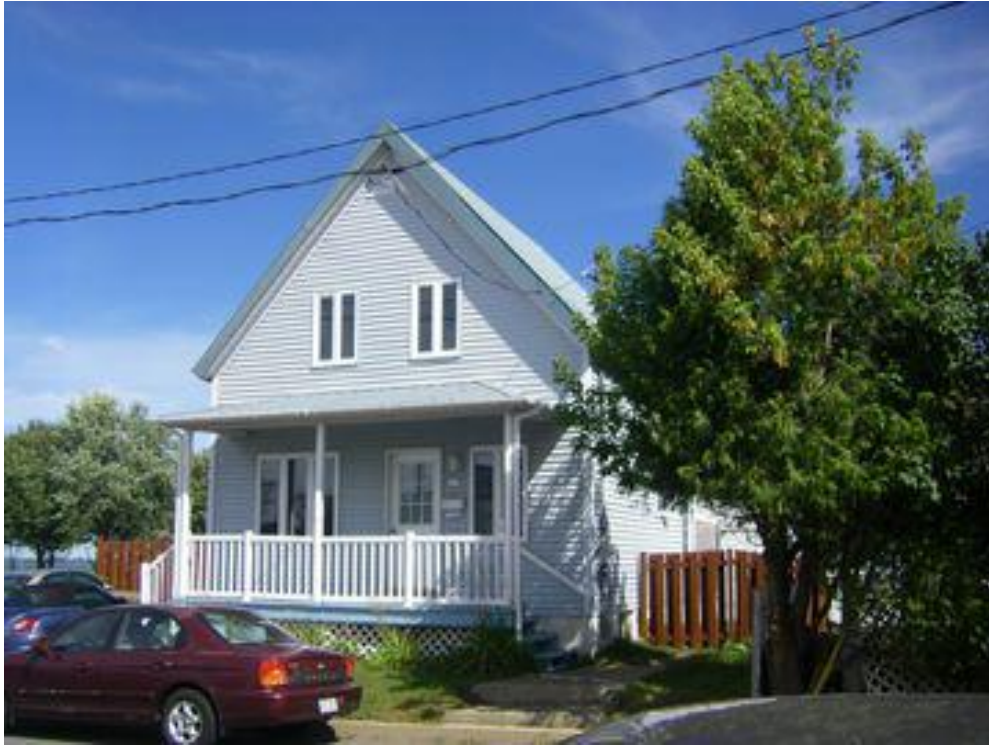
| Matériaux extérieurs | Béton, parement de plastique ou vinyle, tôle profilée | | |

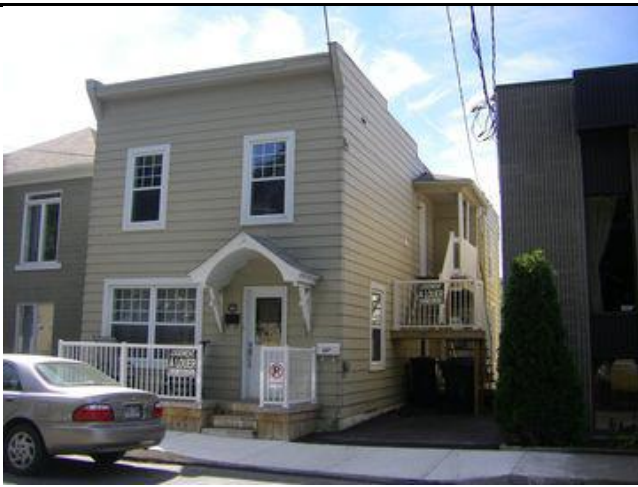
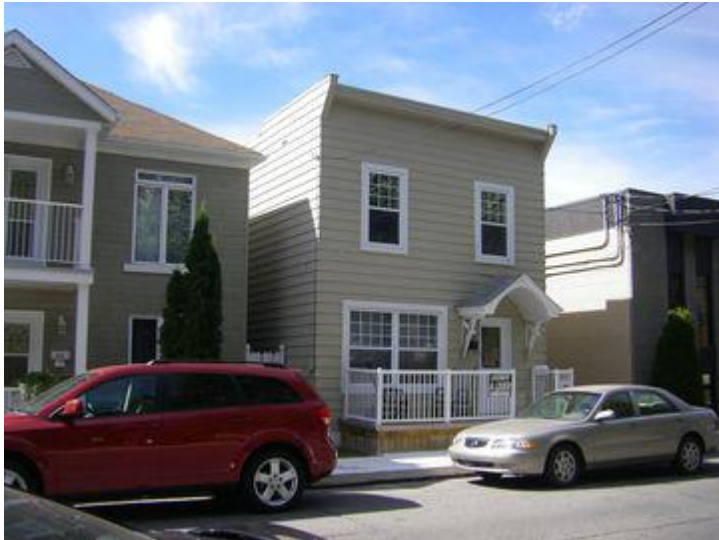
| Adresse | 64, rue De Ramezay | |

| État physique (2013) | Bon état | | |
| Altérations affectant l'authenticité | Ce bâtiment a subi de nombreuses altérations qui demeurent de nature réversible : les revêtements des façades ainsi que les portes et les fenêtres ont été modifiés. L'entrée située à l'étage supérieur sur la façade latérale droite témoigne d'un réaménagement de l'immeuble. | | |

La valeur patrimoniale moyenne de cette résidence repose notamment sur sa position à proximité du fleuve Saint-Laurent et des institutions de la ville, ce qui lui confère une position avantageuse. Son architecture de style Boomtown, populaire au début du XXe siècle, est identifiable par le volume de deux étages et le toit à gradins. Cependant, la valeur se trouve amoindrie par les nombreuses modifications ayant été apportées au bâtiment. Cette valeur pourrait être revue à la hausse si des éléments traditionnels étaient rétablis.

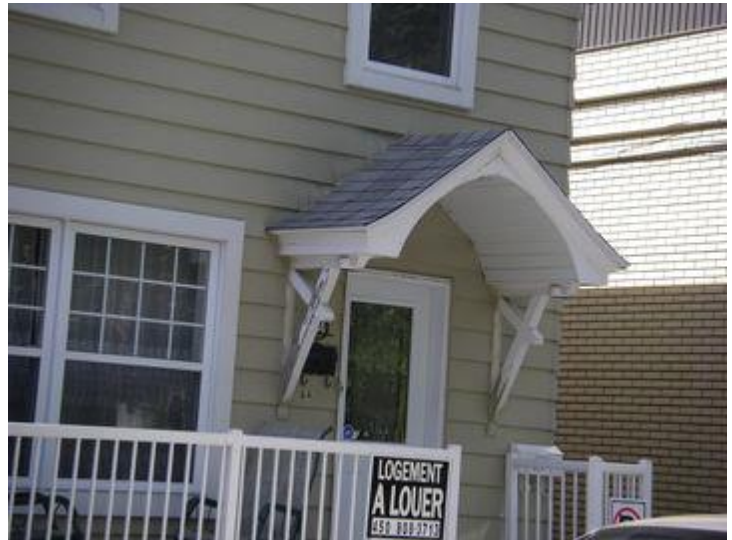
| Matériaux extérieurs | Béton, parement de métal à clins, membrane | | |

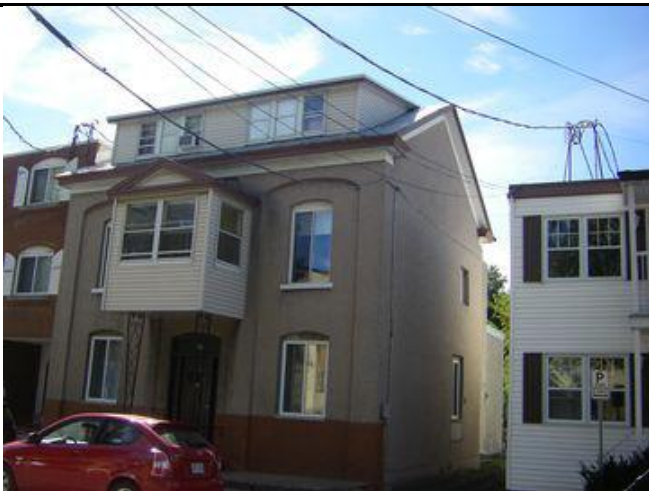
| Adresse | 70, rue De Ramezay | |

| État physique (2013) | Bon état | | |
| Altérations affectant l'authenticité | La logette et la lucarne pourraient témoigner d'altérations importantes, ce qui demeure à prouver. Le changement du revêtement des façades et des portes et fenêtres constitue une transformation de nature réversible. | | |

La valeur patrimoniale moyenne de cette résidence repose notamment sur sa position à proximité des institutions de la ville ce qui lui confère une position avantageuse. Son architecture unique lui confère également de la valeur. En effet, elle se démarque par son volume de deux étages et demi, sa logette en façade, sa large lucarne continue et les arcades créées sur la façade principale. La tôle à baguettes, le fronton, le fer ornemental, les retours de l'avant-toit et les ouvertures à arc surbaissé lui confère également un certain prestige. Cependant, la valeur se trouve amoindrie par les nombreuses modifications ayant été apportées au bâtiment. Cette valeur pourrait être revue à la hausse si des éléments traditionnels étaient rétablis.

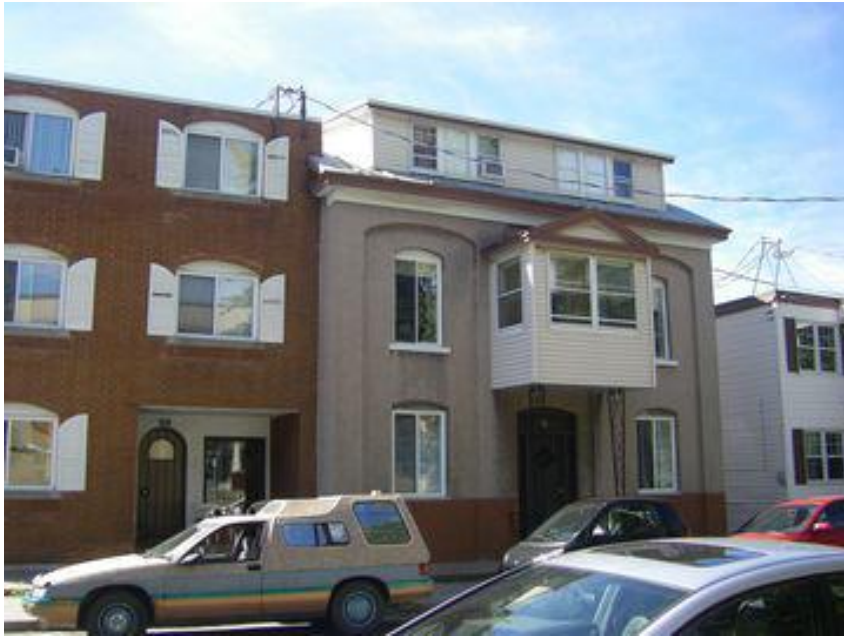
| Matériaux extérieurs | Béton, enduit et crépi, parement de plastique ou vinyle, tôle à baguettes, bois | | |

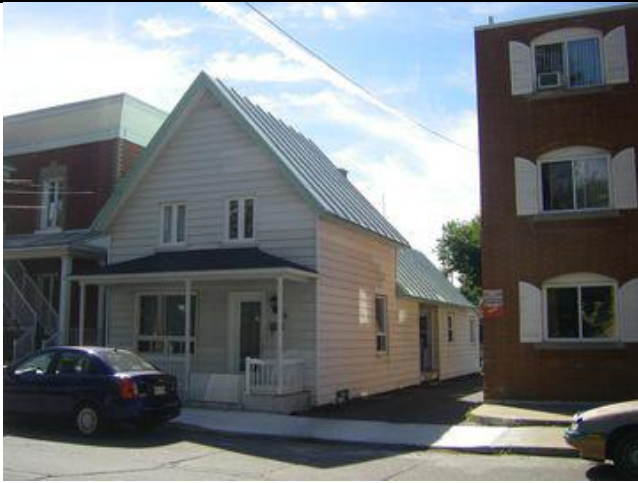
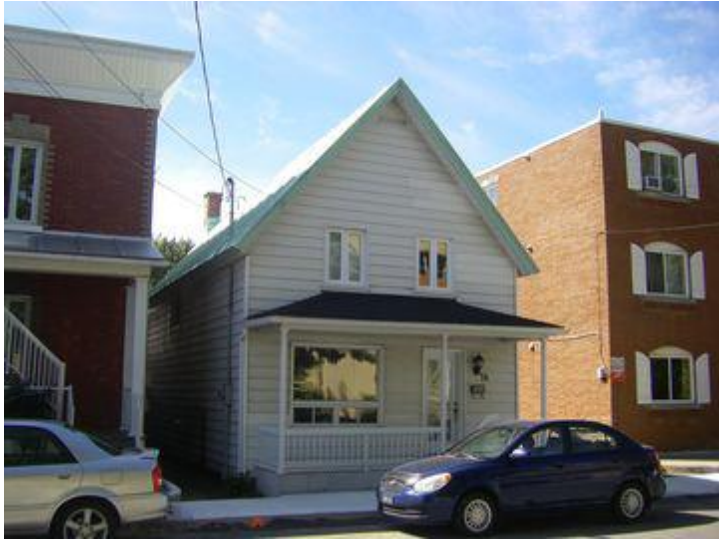
| Adresse | 78, rue De Ramezay | |

| État physique (2013) | Bon état | | |
| Altérations affectant l'authenticité | Ce bâtiment a subi de nombreuses altérations qui demeurent de nature réversible : les revêtements des façades ainsi que les portes et les fenêtres ont été modifiés. | | |

Ce bâtiment possède une valeur patrimoniale moyenne en raison notamment de sa position dans le paysage et de son architecture. En effet, cette résidence est située près du noyau institutionnel et du fleuve ce qui lui confère une position avantageuse. Son toit à deux versants, son élévation d'un étage et demi et le mur-pignon en façade témoignent d'une variante du cottage vernaculaire américain populaire au début du XXe siècle. Toutefois son architecture a subi plusieurs modifications de nature réversible. Ainsi, la valeur patrimoniale pourrait être revue à la hausse éventuellement si des travaux visant à redonner des caractéristiques traditionnelles avaient lieu.

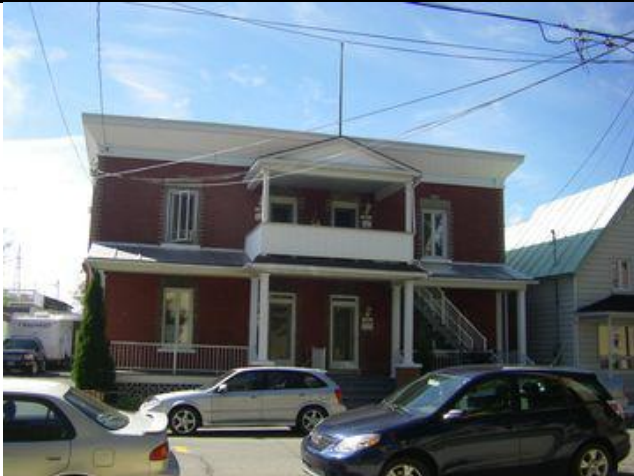
| Adresse | 82-84, rue De Ramezay | |

| État physique (2013) | Travaux mineurs requis | | |
| Altérations affectant l'authenticité | Ce bâtiment a subi de nombreuses altérations qui demeurent de nature réversible : les portes et les fenêtres ont été modifiées et la corniche a été recouverte. L'escalier menant à l'étage supérieur pourrait témoigner d'une transformation plus importante. | | |

Ce bâtiment possède une bonne valeur patrimoniale reposant sur sa position et son architecture. En effet, cette résidence est située près du noyau institutionnel et du fleuve, ce qui lui confère une position avantageuse. De plus, son volume, l'élévation de deux étages, son toit plat ainsi que la distribution symétrique des ouvertures, nous permettent de la lier au style Boomtown populaire dans les noyaux villageois au début du XXe siècle. La large galerie, le balcon, les auvents recouverts de tôle à baguettes, les nombreux jeux de briques au niveau des angles et ouvertures, les linteaux, le fronton, les piliers et le haut mat participent au décor éclectique de cette demeure. Toutefois elle a subi certaines modifications qui affectent quelque peu sa valeur patrimoniale.

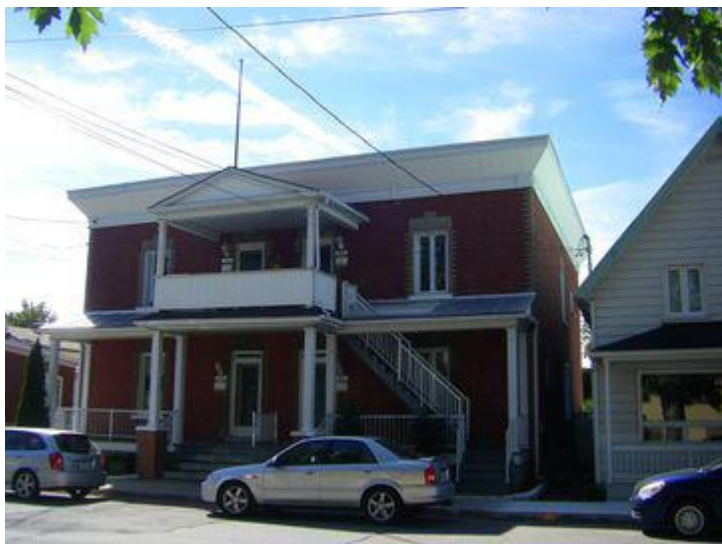
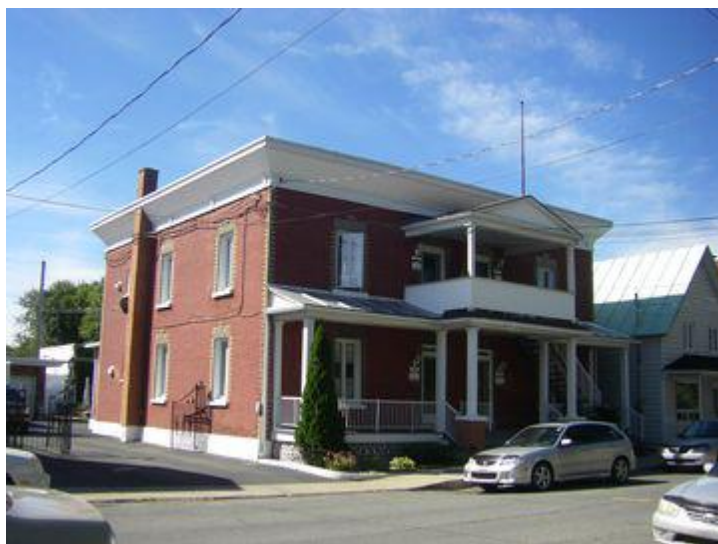
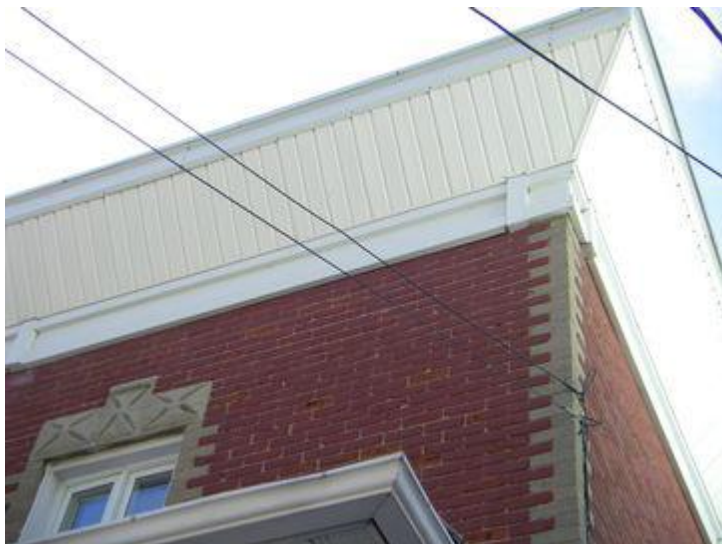
| Matériaux extérieurs | Béton, brique de revêtement, membrane | | |

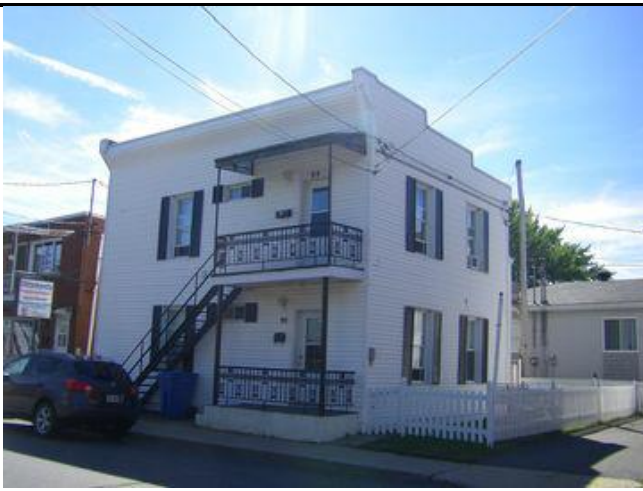
| Adresse | 92-94, rue De Ramezay | |

| État physique (2013) | Bon état | | |
| Altérations affectant l'authenticité | Il est probable que les ouvertures de la façade principale aient été modifiées, ce qui demeure à confirmer. Ce bâtiment a subi de nombreuses altérations qui demeurent de nature réversible : le revêtement des façades est contemporain, les portes et les fenêtres ont été modifiés et la corniche a été recouverte. | | |

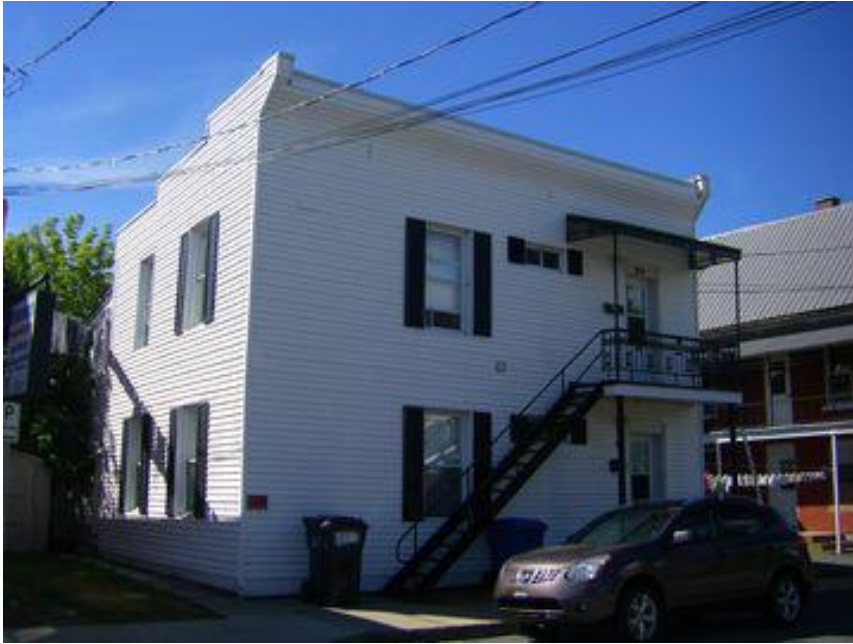
| Matériaux extérieurs | Parement de plastique ou vinyle, membrane | | |

La valeur patrimoniale moyenne de cette résidence repose notamment sur sa position à proximité du fleuve Saint-Laurent et des institutions de la ville, ce qui lui confère une position avantageuse. Son architecture de style Boomtown, populaire au début du XXe siècle, est identifiable par le volume de deux étages coiffé d'un toit à gradins. Par ailleurs, il s'agit également d'un duplex à escalier extérieur, une forme d'habitation qui se développe et s'impose au XXe siècle dans les milieux denses et les quartiers ouvriers. Cependant, la valeur se trouve amoindrie par les nombreuses modifications ayant été apportées au bâtiment. Cette valeur pourrait être revue à la hausse si des éléments traditionnels étaient rétablis.

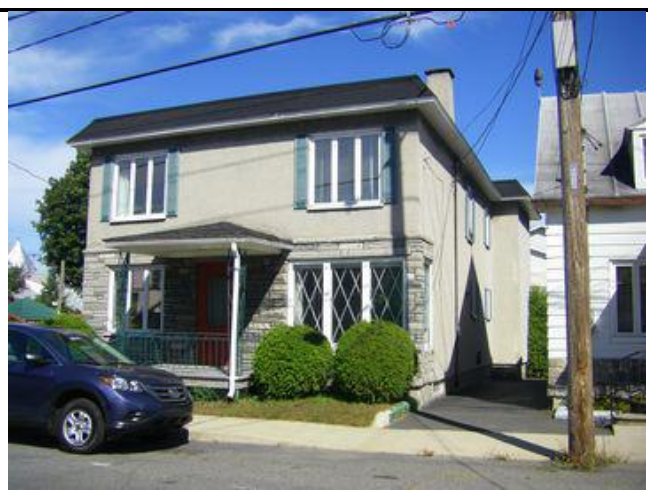
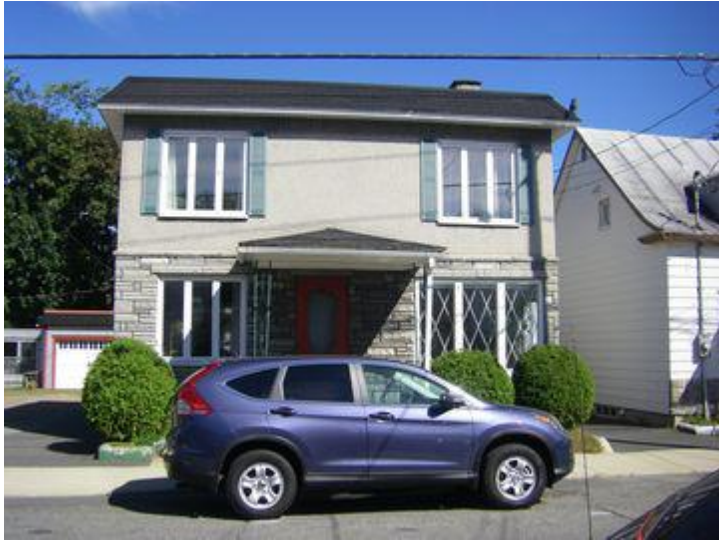
Ce bâtiment possède une valeur patrimoniale moyenne qui pourrait toutefois être augmentée si des informations au sujet de son âge et de son authenticité étaient révélées. Sa position avantageuse dans le centre de la ville et près du noyau institutionnel participe à cette valeur ainsi que la composition du bâtiment. Le mince brisis, le parement de pierre marquant l'entrée principale, l'auvent à croupe, les volets ainsi que la fenêtre en coin composée de meneaux de bois confèrent un intérêt certain à cette demeure qui semble issue du courant cubique populaire au début du XXe siècle.

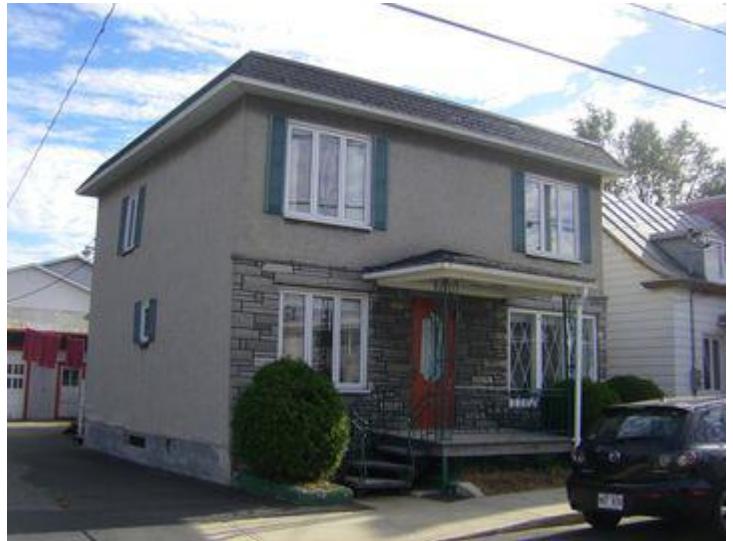
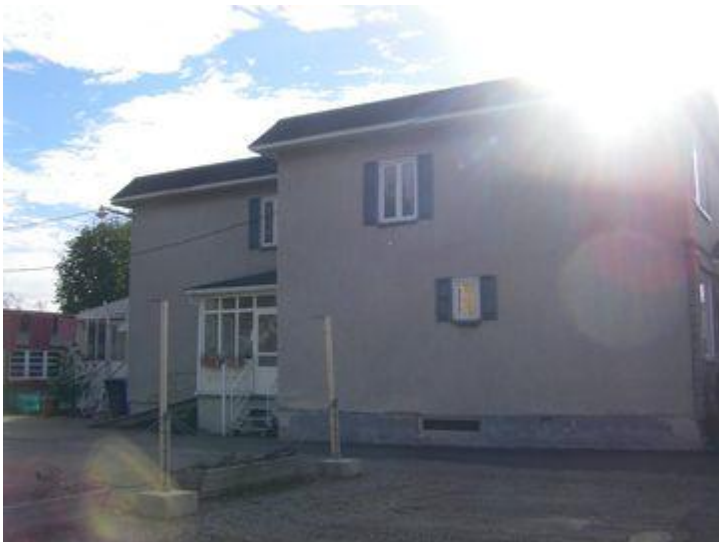
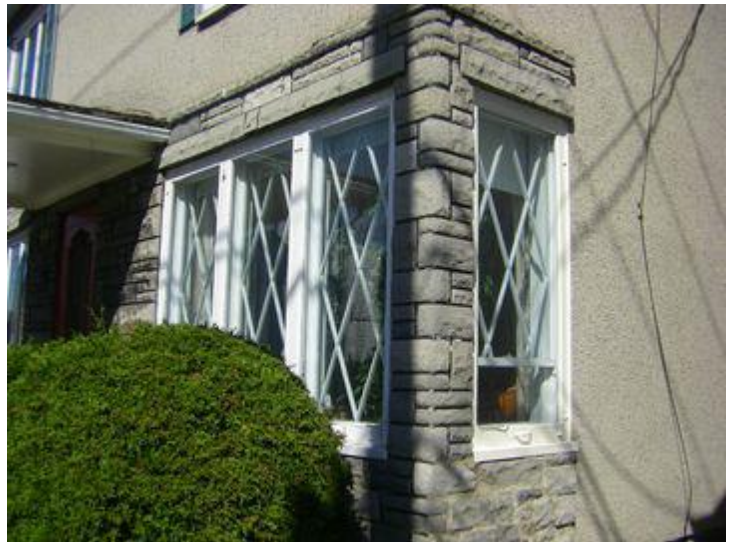
| Adresse | 99, rue De Ramezay |

| État physique (2013) | Bon état | | |
| Matériaux extérieurs | Béton, enduit et crépi, pierre de revêtement, membrane, bardeaux d'asphalte, bois | | |
| Altérations affectant l'authenticité | Des informations supplémentaires seraient nécessaires afin de bien juger de l'état d'authenticité de ce bâtiment. Il est possible que les portes et fenêtres aient été modifiées, ce qui constituerait une intervention réversible. | | |

Ce bâtiment possède une valeur patrimoniale moyenne qui pourrait toutefois être augmentée si des informations au sujet de son âge et de son authenticité étaient révélées. Sa position avantageuse dans le centre de la ville et près du noyau institutionnel participe à cette valeur ainsi que la composition du bâtiment. Le mince brisis, le parement de pierre marquant l'entrée principale, l'auvent à croupe, les volets ainsi que la fenêtre en coin composée de meneaux de bois confèrent un intérêt certain à cette demeure qui semble issue du courant cubique populaire au début du XXe siècle.

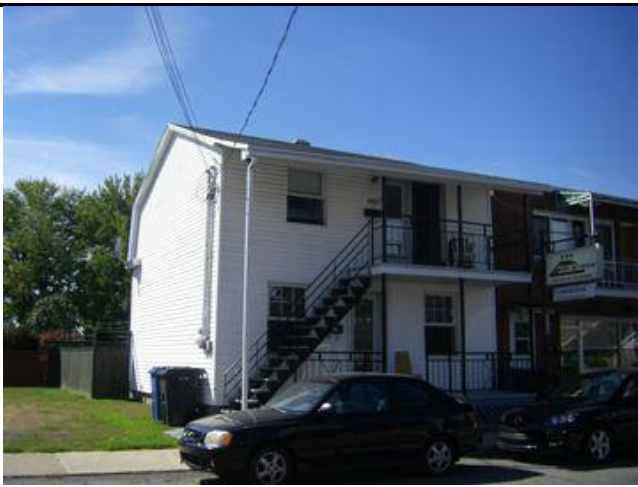
| Adresse | 102, rue De Ramezay | |

Malgré sa position avantageuse, cette résidence ne possède qu'une faible valeur patrimoniale, car son architecture témoigne de nombreux changements qui ne permettent pas de comprendre son style ou son époque de construction. D'après la forme du toit à l'arrière, il pourrait s'agir d'une ancienne maison à mansarde qui aurait été largement modifiée.

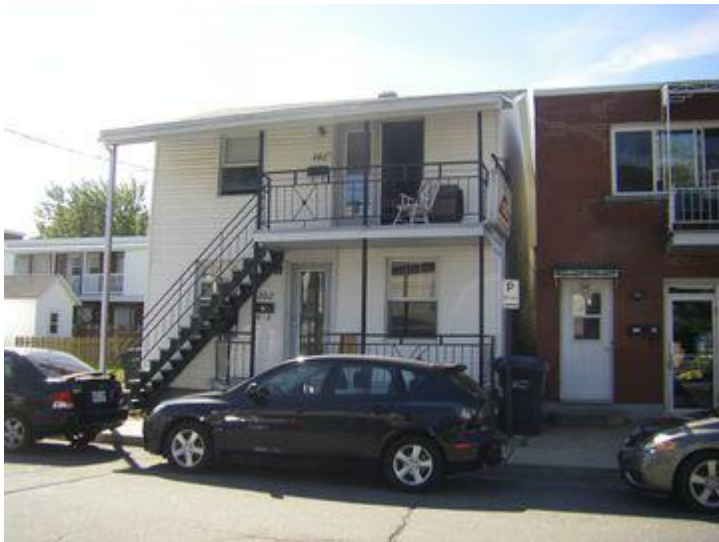
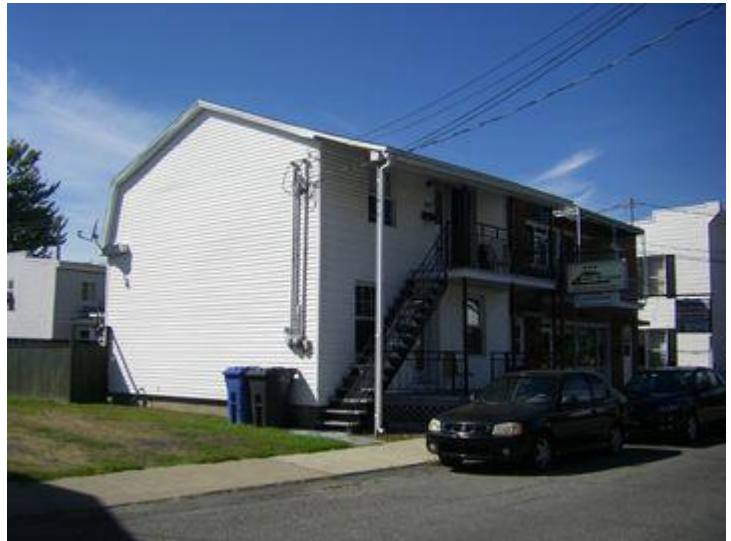
| État physique (2013) | Bon état | | |
| Matériaux extérieurs | Béton, parement de plastique ou vinyle, bardeaux d'asphalte | | |
| Altérations affectant l'authenticité | D'après la forme du toit à l'arrière, il pourrait s'agir d'une ancienne maison à mansarde qui aurait été largement modifiée. De plus, tous les matériaux sont de facture contemporaine, dont les revêtements des façades et du toit ainsi que les portes et les fenêtres. | | |

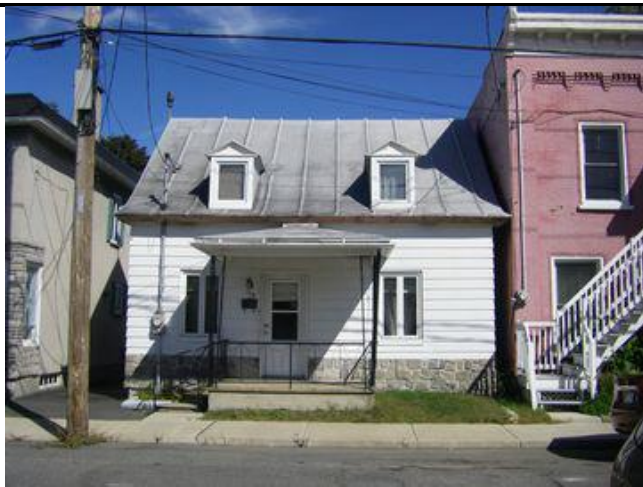
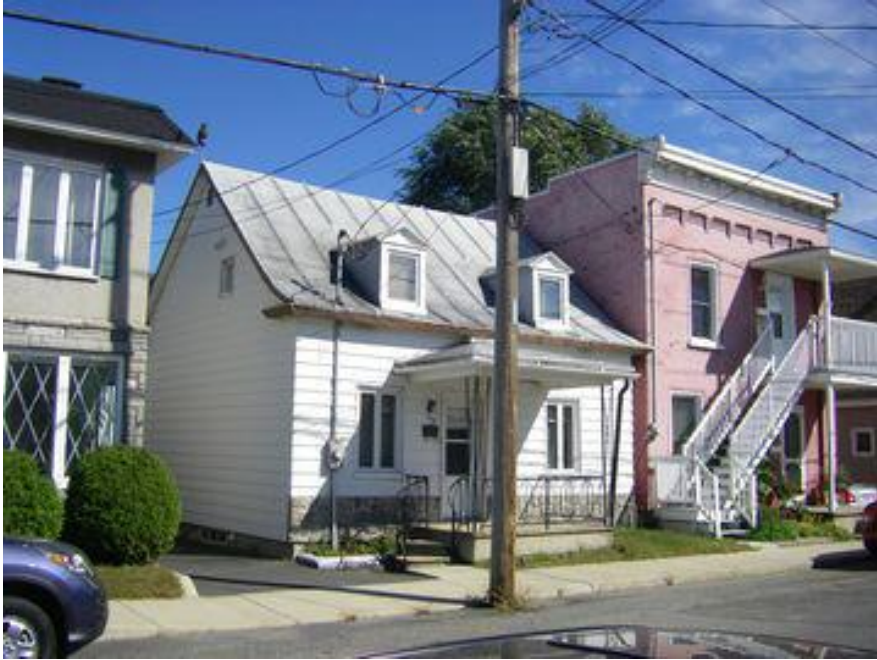
| Adresse | 103, rue De Ramezay | |

Ce bâtiment possède une bonne valeur patrimoniale reposant sur sa position et son architecture. En effet, il est situé sur la rue de Ramezay, ce qui lui confère une position avantageuse. De plus, cette maison témoigne de l'architecture de tradition québécoise qui se développe et s'impose au XIXe siècle. Elle se caractérise par un volume modeste qui s'élève sur un étage et demi, un toit à deux versants dont la base est souvent recourbée et des lucarnes témoignant de l'occupation des combles. Cette maison a également conservé une tôle à baguettes ainsi que les retours de l'avant-toit. Par ailleurs, elle témoigne de la maison villageoise caractérisée par l'absence de marge de recul avant, un rez-de-chaussée peu dégagée du sol et un toit à deux versants droits. La valeur patrimoniale qui pourrait être revue à la hausse.

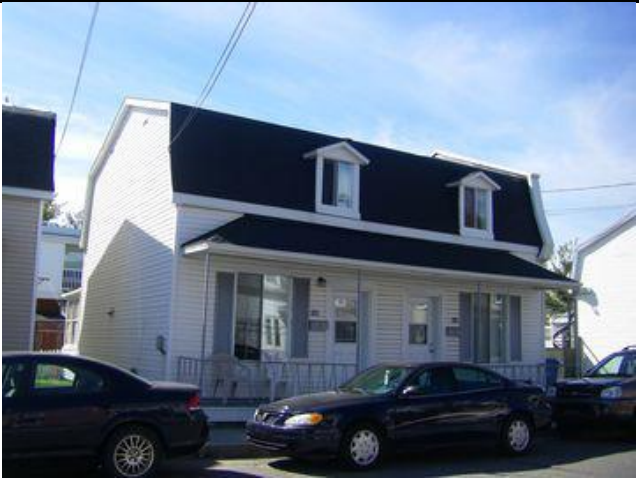
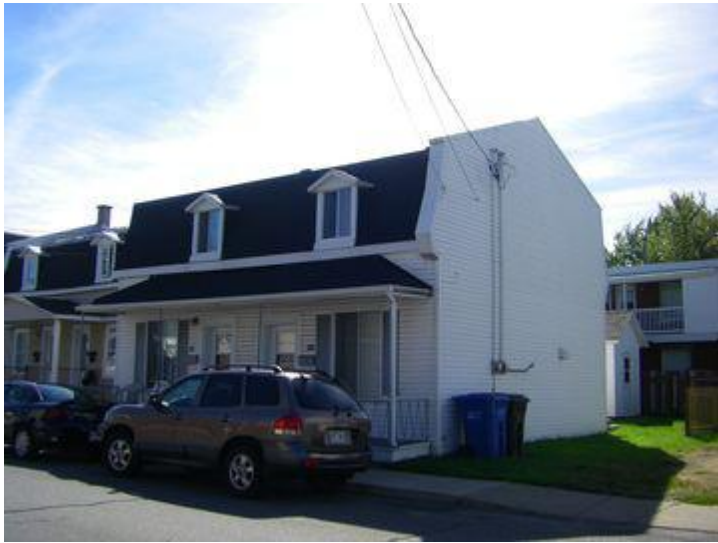
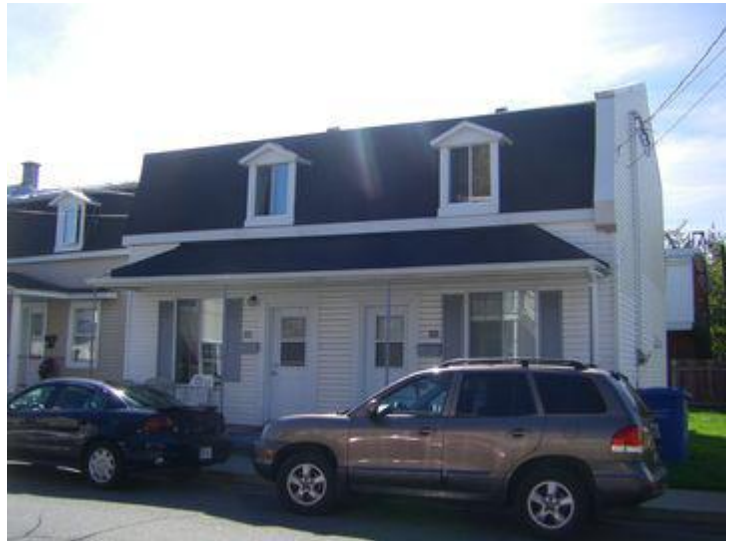
| Adresse | 106-108, rue De Ramezay | |

La résidence sise au 106-108, rue de Ramezay possède une valeur patrimoniale moyenne reposant essentiellement sur son architecture qui témoigne de la maison à mansarde populaire au tournant du XXe siècle dans les milieux villageois et ruraux du Québec. En effet, elle possède un toit à mansarde à deux versants, la caractéristique principale de cette typologie. La typologie de la maison-jumelée ainsi que le mur coupe-feu sont des éléments fréquents dans les milieux plus denses. De plus, cette propriété est implantée près du noyau institutionnel, ce qui lui confère une position avantageuse. La valeur patrimoniale se trouve toutefois amoindrie par les matériaux contemporains qui recouvrent le toit et les façades et qui composent les ouvertures.

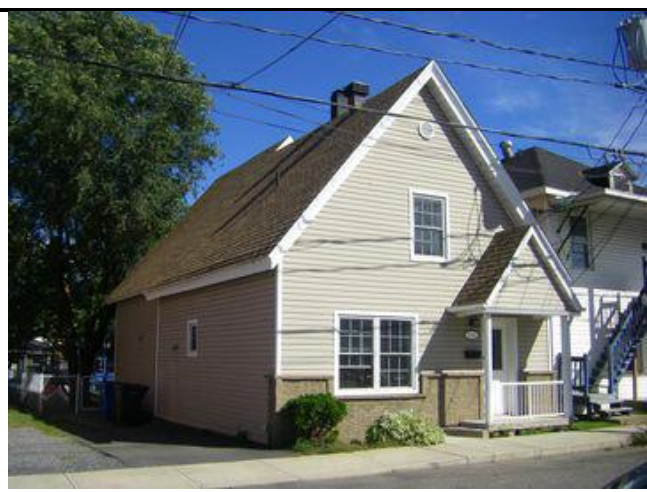
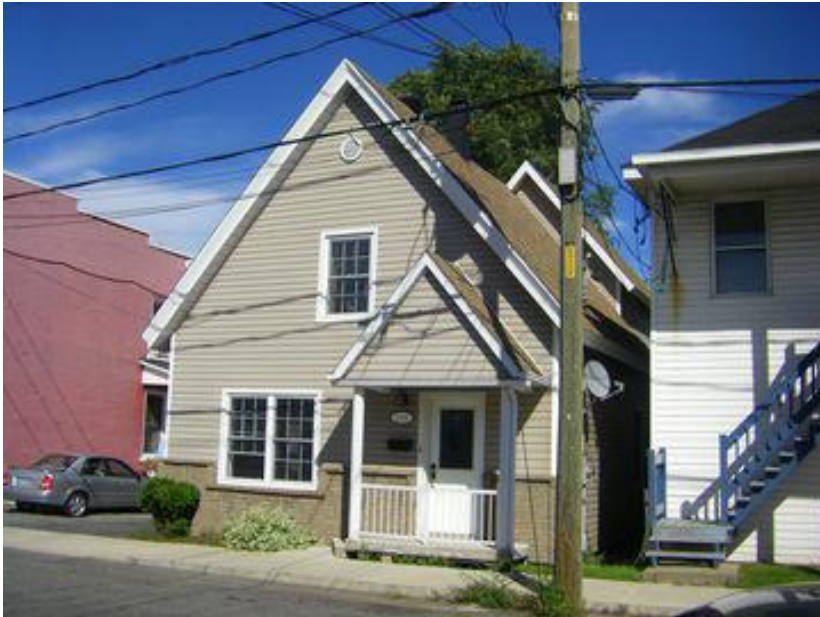
Ce bâtiment possède une valeur patrimoniale faible reposant sur sa position et son architecture. En effet, il est situé sur la rue de Ramezay, ce qui lui confère une position avantageuse. De plus, son volume, son toit à deux versants, son élévation d'un étage et demi et le mur-pignon en façade témoignent d'une variante du cottage vernaculaire américain populaire au début du XXe siècle. Cependant, la valeur se trouve amoindrie par les nombreux matériaux contemporains qui briment la lecture de l'âge du bâtiment. Cette valeur pourrait être revue à la hausse si des éléments traditionnels étaient rétablis.

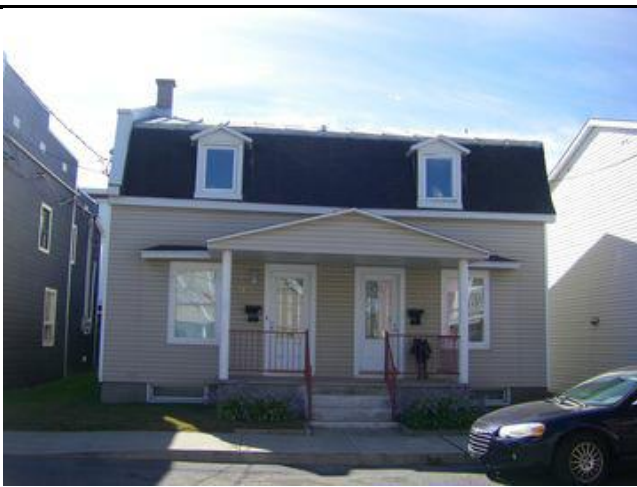
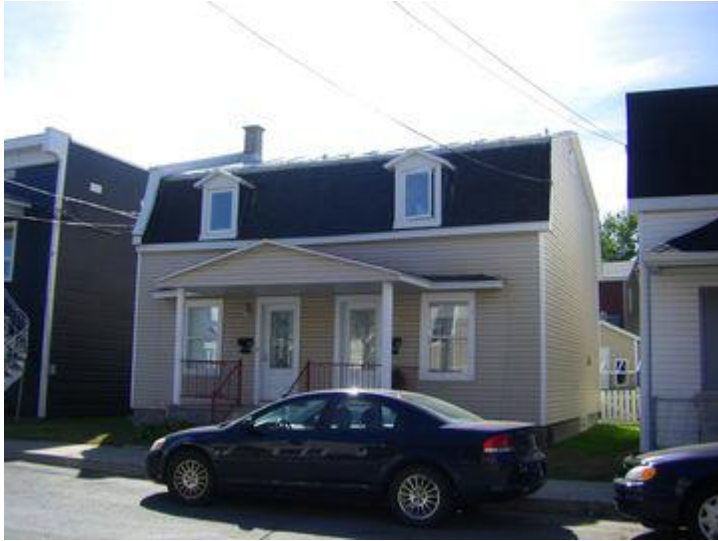
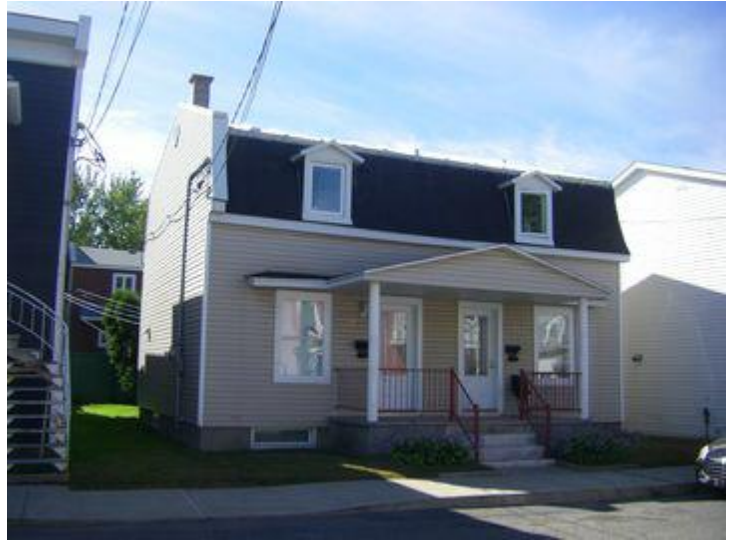
| Adresse | 110-112, rue De Ramezay | |

La résidence sise au 110-112, rue de Ramezay possède une valeur patrimoniale moyenne reposant essentiellement sur son architecture qui témoigne de la maison à mansarde populaire au tournant du XXe siècle dans les milieux villageois et ruraux du Québec. En effet, elle possède un toit à mansarde à deux versants, la caractéristique principale de cette typologie. La typologie de la maison-jumelée ainsi que le mur coupe-feu sont des éléments fréquents dans les milieux plus denses. De plus, cette propriété est implantée près du noyau institutionnel, ce qui lui confère une position avantageuse. La valeur patrimoniale se trouve toutefois amoindrie par les matériaux contemporains qui recouvrent le toit et les façades et qui composent les ouvertures.

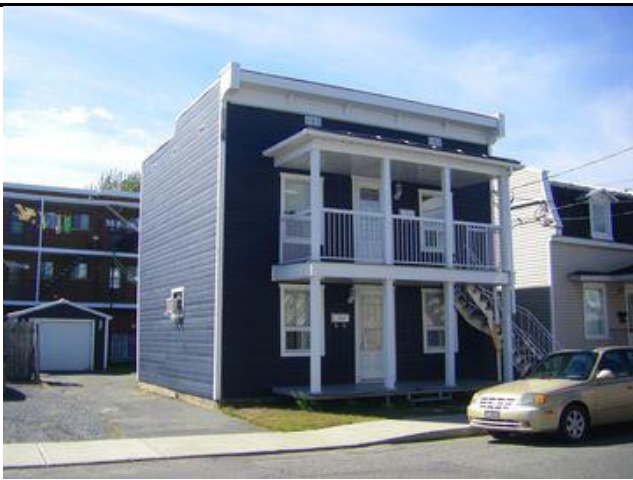
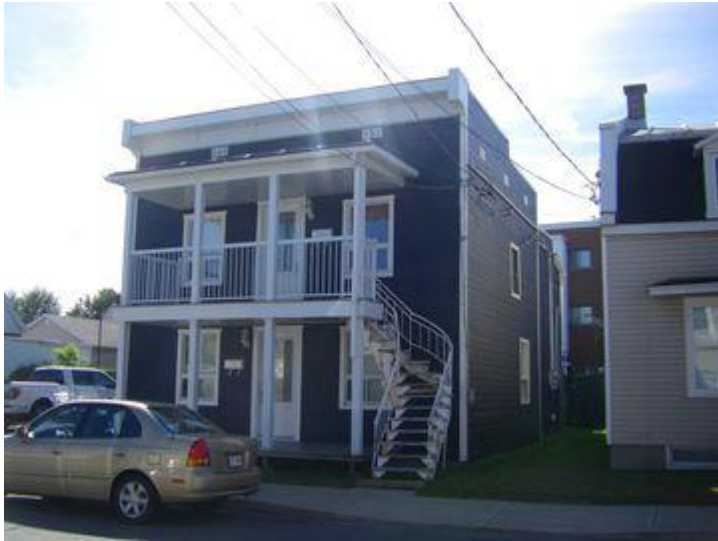
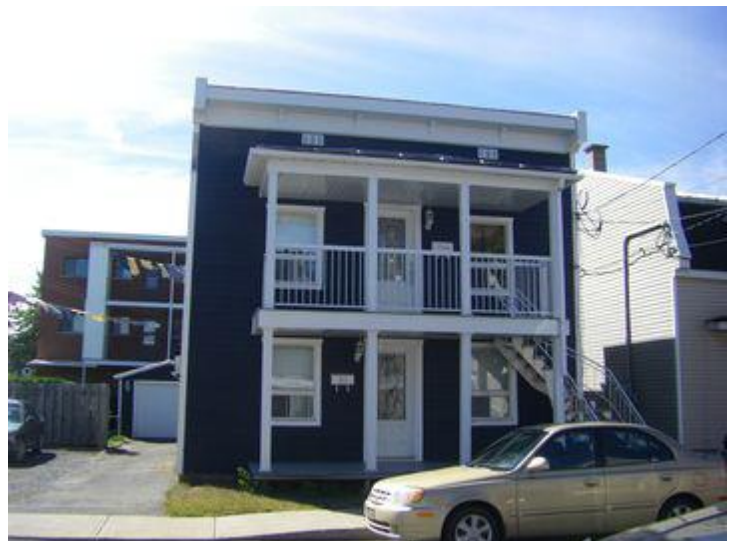
| Adresse | 114-114A, rue De Ramezay | |

Ce bâtiment possède une valeur patrimoniale moyenne reposant sur sa position et son architecture. En effet, cette résidence est située près du noyau institutionnel dans le centre de la ville, ce qui lui confère une position avantageuse. De plus, elle témoigne de l'architecture Boomtown populaire au tournant du XXe siècle. Elle se caractérise par son volume de deux étages coiffé d'un toit à gradins. La composition symétrique, les chambranles, les planches cornière et la corniche à modillons constituent d'autres éléments de ce type de bâtiment. Par ailleurs, il s'agit d'un duplex à escalier extérieur, une forme d'habitation qui s'impose au XXe siècle dans les milieux denses et les quartiers ouvriers. Cependant, tous les éléments sont de facture contemporaine. La valeur patrimoniale qui pourrait être revue à la hausse.

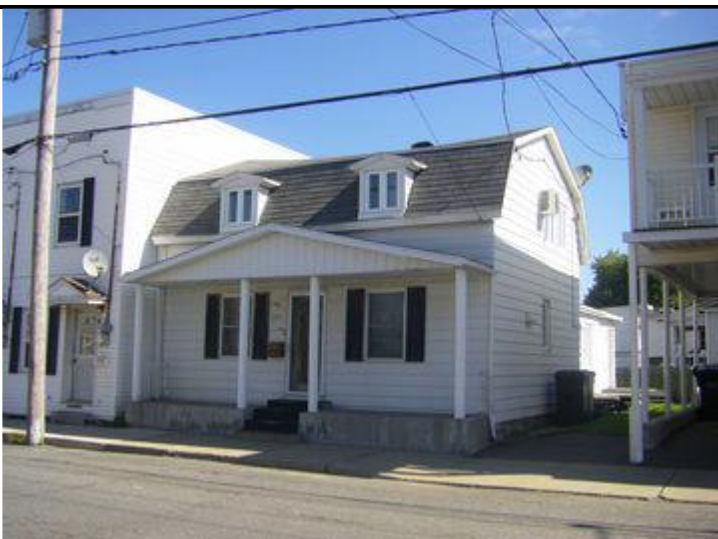
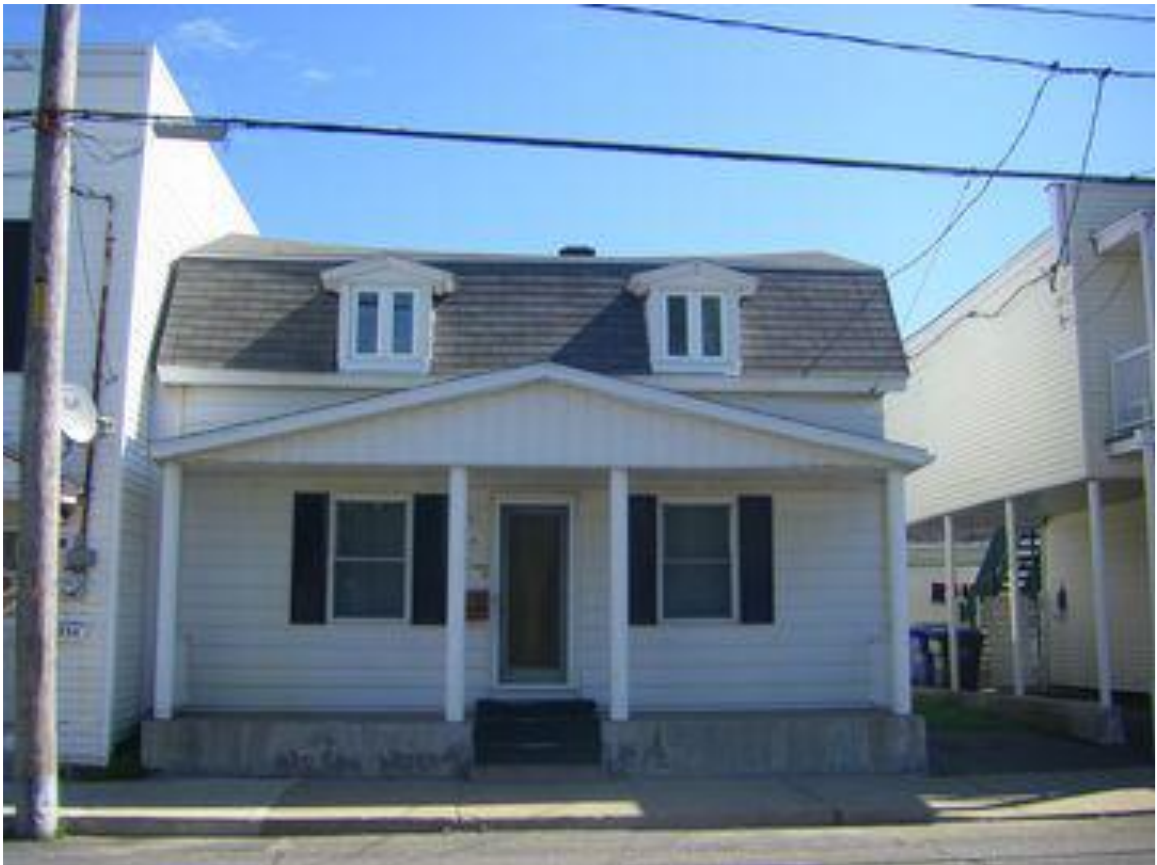
| Adresse | 125, rue De Ramezay | |

Ce bâtiment possède une valeur patrimoniale moyenne reposant sur sa position et son architecture. En effet, il est situé dans un secteur ancien de la ville de Sorel, ce qui lui confère une position avantageuse. De plus, son architecture témoigne de la maison à mansarde populaire au tournant du XXe siècle dans les milieux villageois et ruraux du Québec. En effet, elle possède un toit à mansarde à deux versants percés de lucarnes à pignon, la caractéristique principale de cette typologie, ainsi qu'une composition symétrique dominée par une large galerie protégée d'un auvent indépendant. Cependant, la valeur se trouve amoindrie par les modifications ayant été apportées au bâtiment. Cette valeur pourrait être revue à la hausse si des éléments traditionnels étaient rétablis.

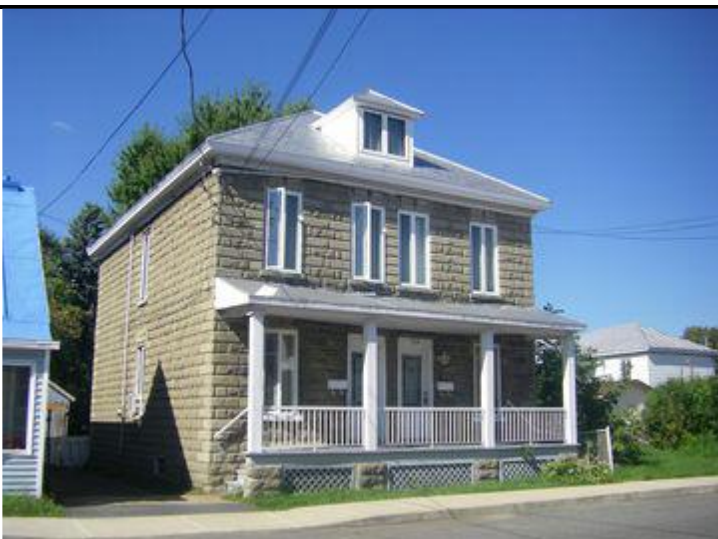
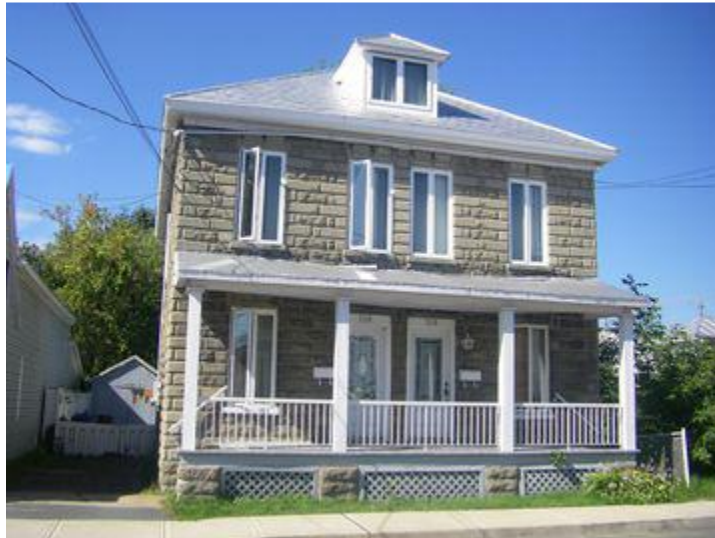
| Adresse | 126-128, rue De Ramezay | |

Ce bâtiment possède une bonne valeur patrimoniale reposant sur sa position et son architecture. En effet, il est situé dans un secteur ancien de la ville de Sorel. De plus, cette maison témoigne du courant cubique populaire au début du XXe siècle autant dans les milieux ruraux que villageois. Elle se caractérise par un plan carré, une élévation de deux étages et demi et un toit en pavillon percé d'une lucarne. Celle-ci possède toutefois un volume un peu plus allongé et un toit à croupes. La composition symétrique et la galerie protégée d'un auvent constituent d'autres éléments participant à l'architecture de cette demeure. Par ailleurs, la présence de deux logements contigus est fréquente dans les milieux villageois plus denses. La valeur patrimoniale pourrait être augmentée si des ouvertures traditionnelles étaient rétablies.

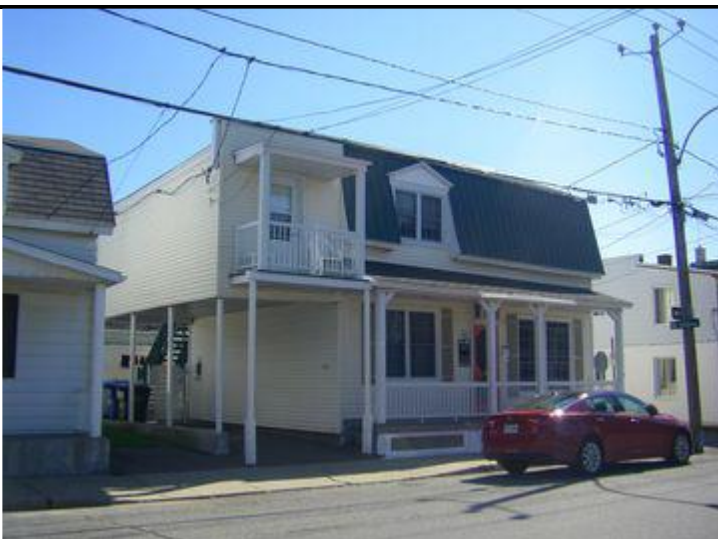
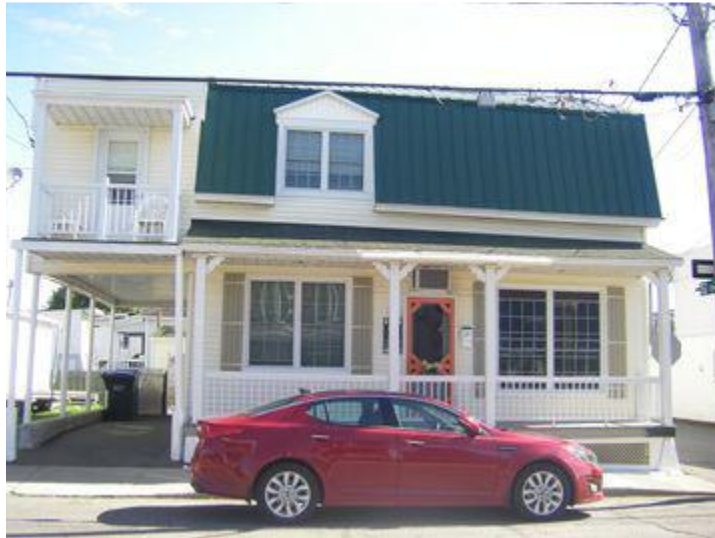
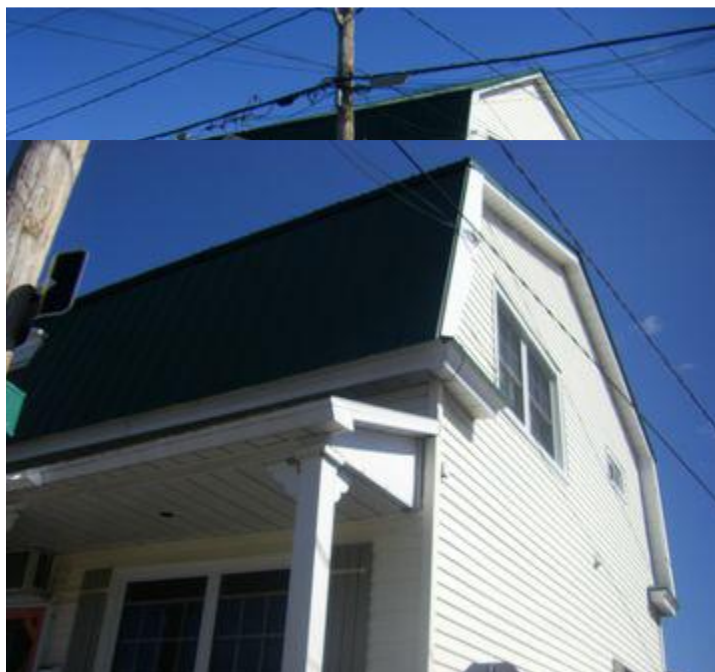
| Adresse | 127-131, rue De Ramezay | |

Ce bâtiment possède une valeur patrimoniale faible reposant sur sa position et son architecture. En effet, il est situé dans un secteur ancien de la ville de Sorel, ce qui lui confère une position avantageuse. De plus, son architecture témoigne de la maison à mansarde populaire au tournant du XXe siècle dans les milieux villageois et ruraux du Québec. En effet, elle possède un toit à mansarde à deux versants percés d'une lucarne à pignon, la caractéristique principale de cette typologie, ainsi qu'une composition symétrique dominée par une large galerie protégée d'un auvent indépendant. Cependant, la valeur se trouve amoindrie par les modifications ayant été apportées au bâtiment. Cette valeur pourrait être revue à la hausse si des éléments traditionnels étaient rétablis.
