## 1. IDENTIFICATION DU BÂTIMENT

| Adresse | 25, rue De Ramezay | |
| Ville ou Municipalité | Sorel-Tracy | |

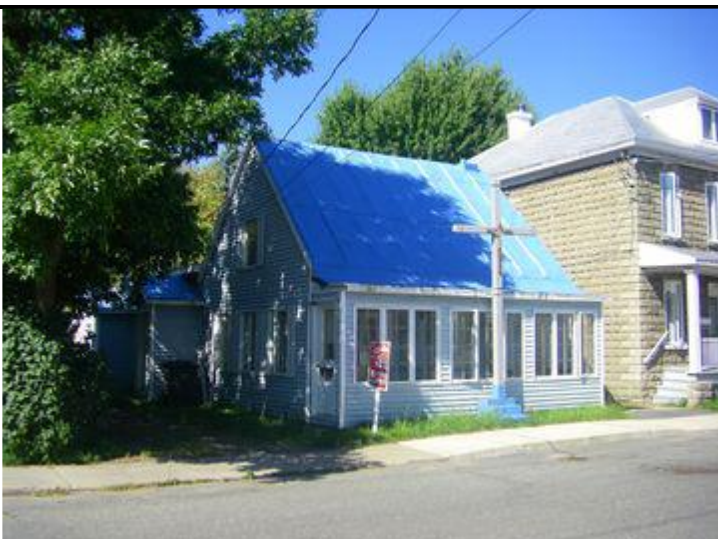
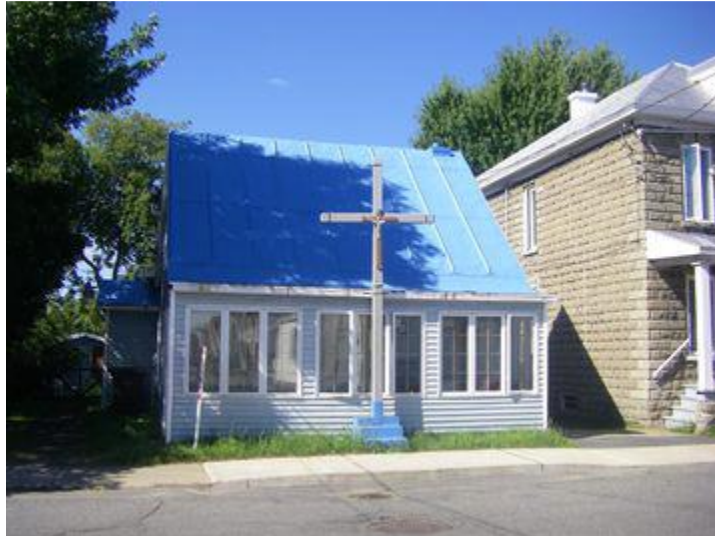
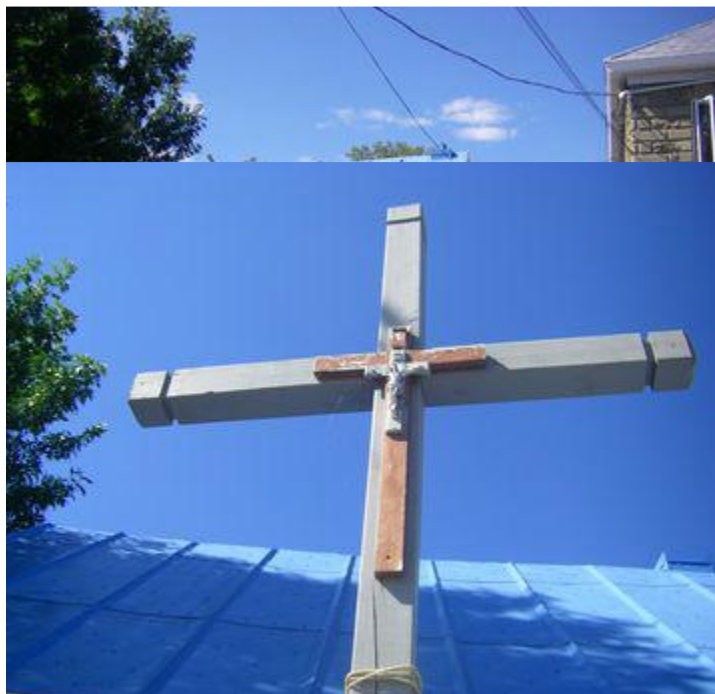
| Adresse | 130, rue De Ramezay | |

Ce bâtiment possède une valeur patrimoniale moyenne reposant sur sa position et son architecture. En effet, il est situé dans un secteur ancien de la ville de Sorel, ce qui lui confère une position avantageuse. De plus, cette maison témoigne des cottages vernaculaires américains qui se développent et s'imposent au XXe siècle grâce à la standardisation des pièces. Celle-ci représente la variante proche de l'architecture de tradition québécoise avec son volume modeste et son toit à deux versants. Cette propriété se démarque par la présence d'un calvaire. Cependant, la valeur se trouve amoindrie par les modifications ayant été apportées au bâtiment. Cette valeur pourrait être revue à la hausse si des éléments traditionnels étaient rétablis.

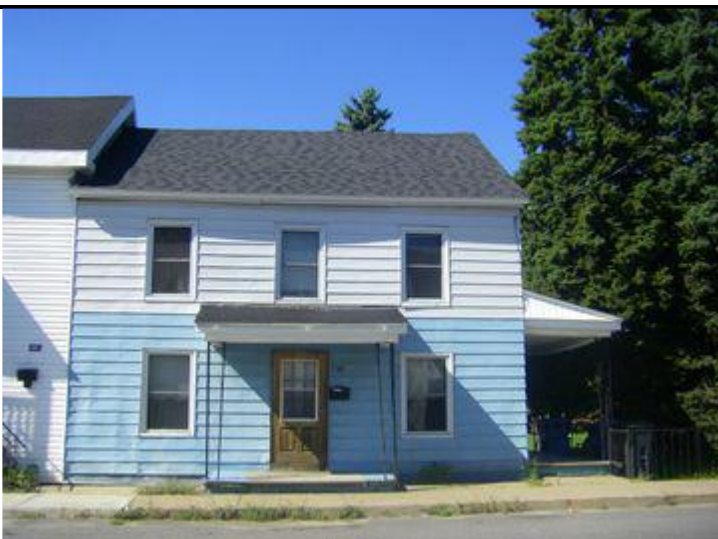
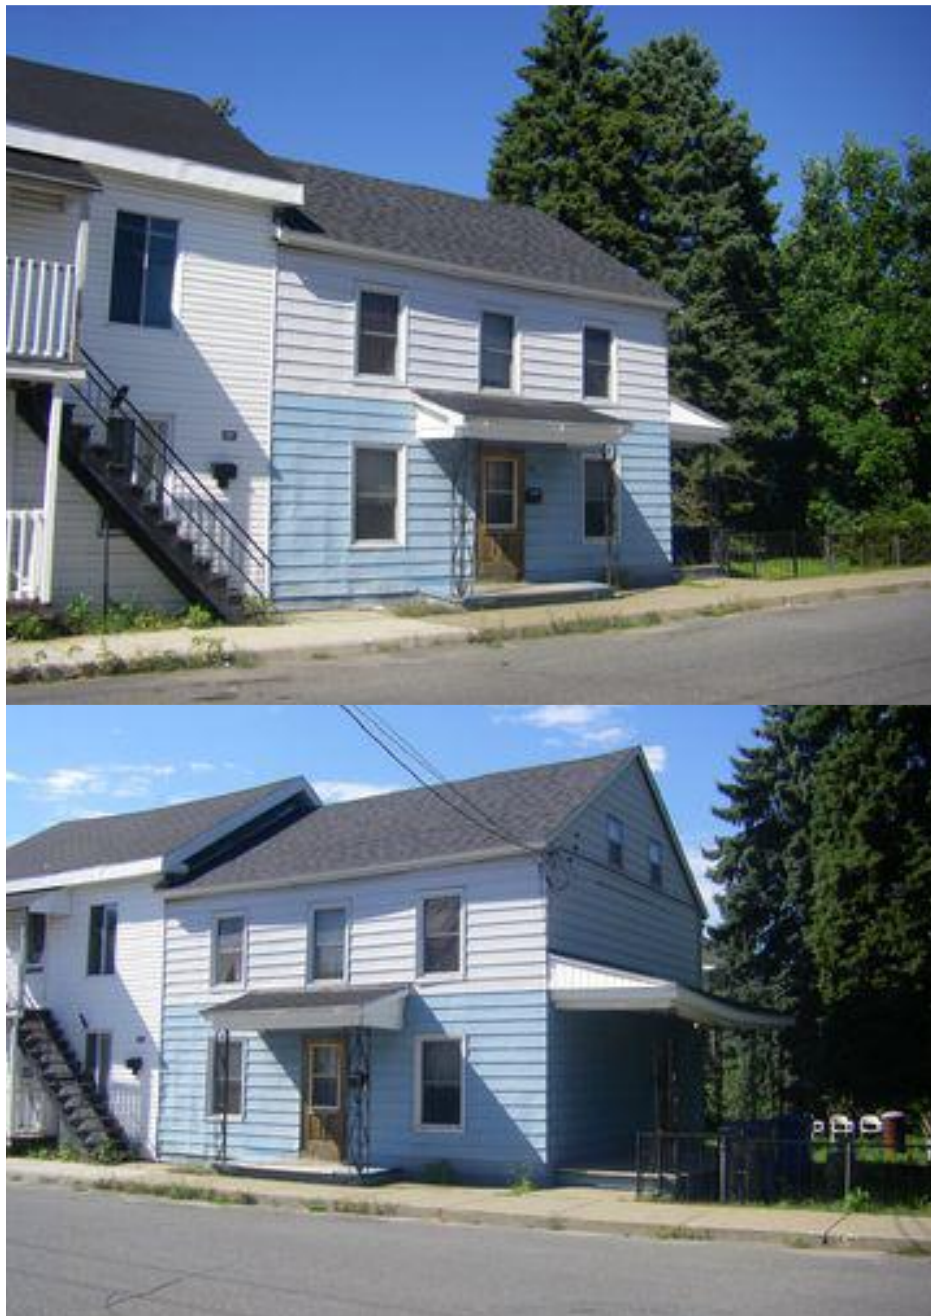
| Adresse | 136, rue De Ramezay | |

| État physique (2013) | Bon état | | |
| Matériaux extérieurs | Parement de métal à clins, bardeaux d'asphalte | | |
| Altérations affectant l'authenticité | Le changement des matériaux recouvrant les façades et le toit ainsi que la modification des portes et des fenêtres constituent des transformations de nature réversible. | | |

Ce bâtiment possède une bonne valeur patrimoniale reposant sur sa position et son architecture. En effet, il est situé dans un secteur ancien de la ville de Sorel, ce qui lui confère une position avantageuse. De plus, cette maison témoigne des cottages vernaculaires américains qui se développent et s'imposent au XXe siècle grâce à la standardisation des pièces tout en reprenant les formes vernaculaires du XIXe siècle. Celle-ci représente la variante inspirée de l'architecture de tradition québécoise, mais elle se démarque toutefois par son volume de deux étages. Son volume et sa composition ont été préservés. Cependant, la valeur se trouve amoindrie par les nombreux matériaux contemporains qui briment la lecture de l'âge du bâtiment. Cette valeur pourrait être revue à la hausse si des éléments traditionnels étaient rétablis.

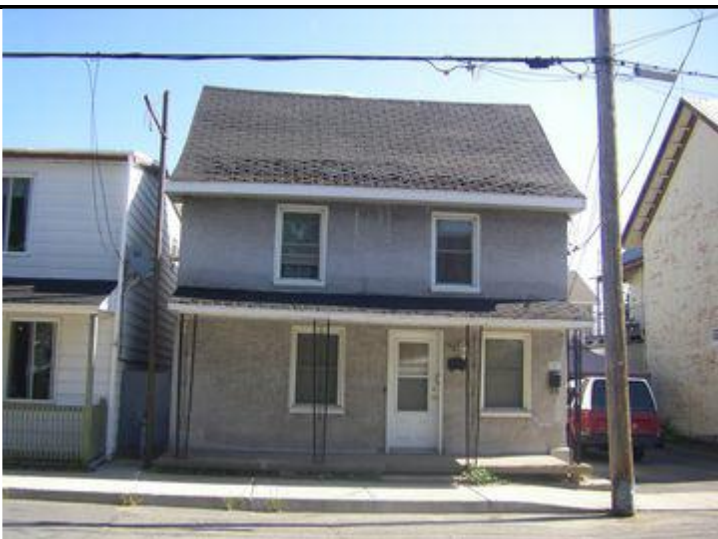
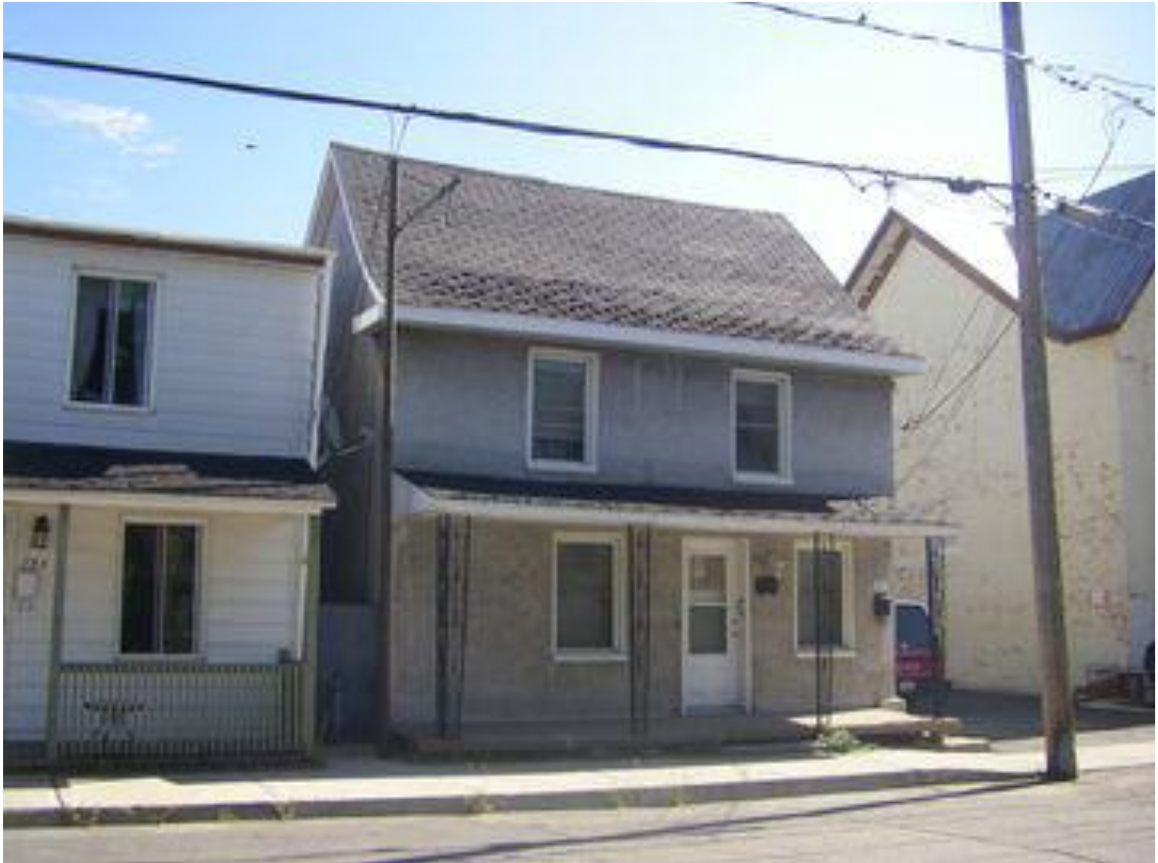
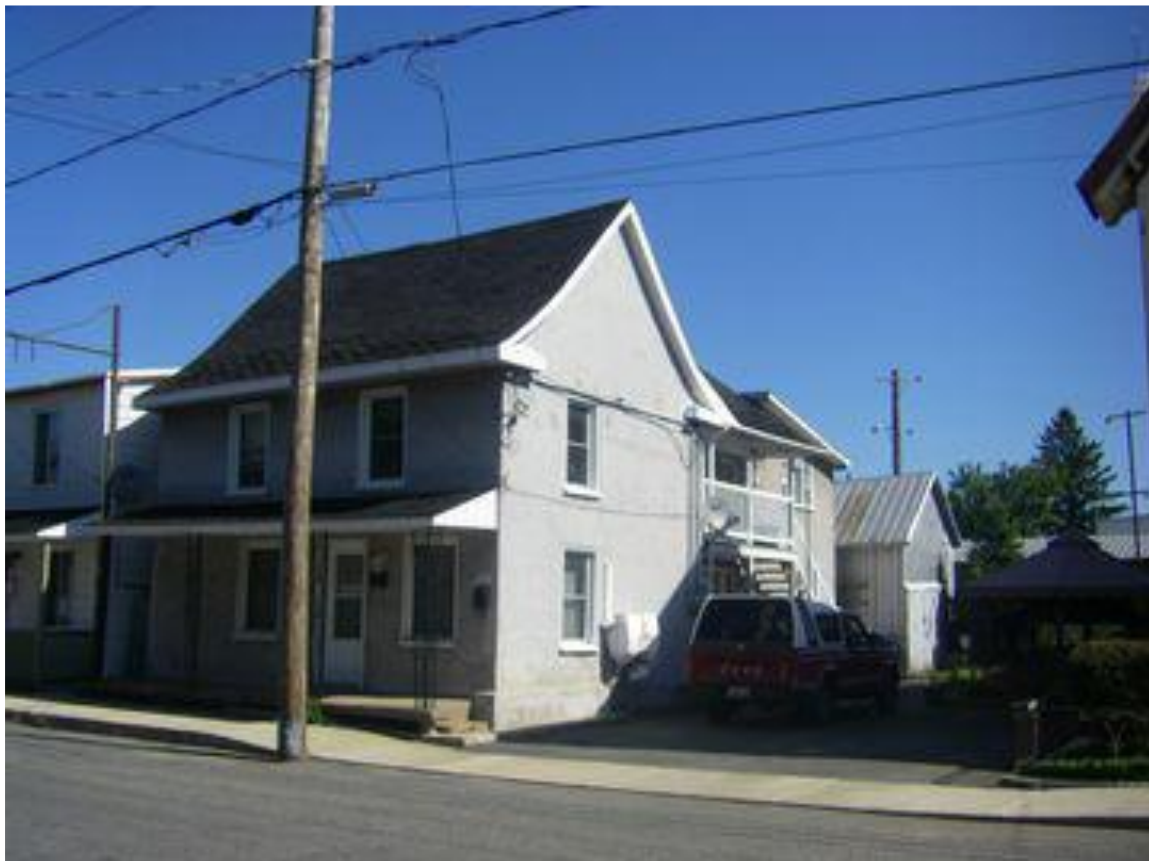
| Adresse | 137-137A, rue De Ramezay | |

| État physique (2013) | Bon état | | |
| Matériaux extérieurs | Enduit et crépi, bardeaux d'asphalte | | |
| Altérations affectant l'authenticité | Le changement des matériaux recouvrant les façades et le toit ainsi que la modification des portes et des fenêtres constituent des transformations de nature réversible. L'ajout d'un volume à l'arrière constitue une modification à la volumétrie d'origine. | | |

Ce bâtiment possède une valeur patrimoniale moyenne reposant sur sa position et son architecture. En effet, il est situé dans un secteur ancien de la ville de Sorel, ce qui lui confère une position avantageuse. De plus, cette maison témoigne des cottages vernaculaires américains qui se développent et s'imposent au XXe siècle grâce à la standardisation des pièces tout en reprenant les formes vernaculaires du XIXe siècle. Celle-ci représente la variante inspirée de l'architecture de tradition québécoise, mais elle se démarque toutefois par son volume de deux étages. Cependant, la valeur se trouve amoindrie par les modifications ayant été apportées au bâtiment. Cette valeur pourrait être revue à la hausse si des éléments traditionnels étaient rétablis.

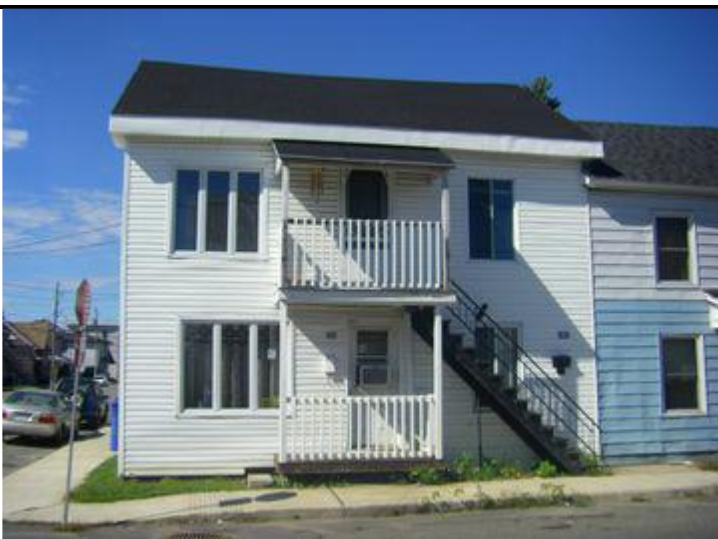
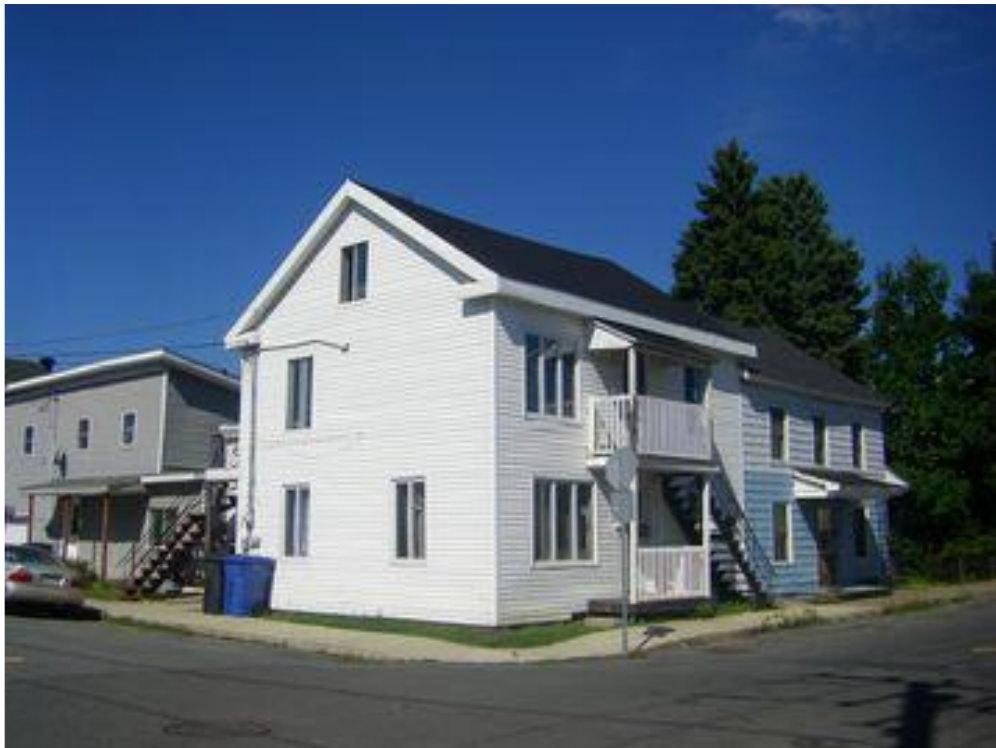
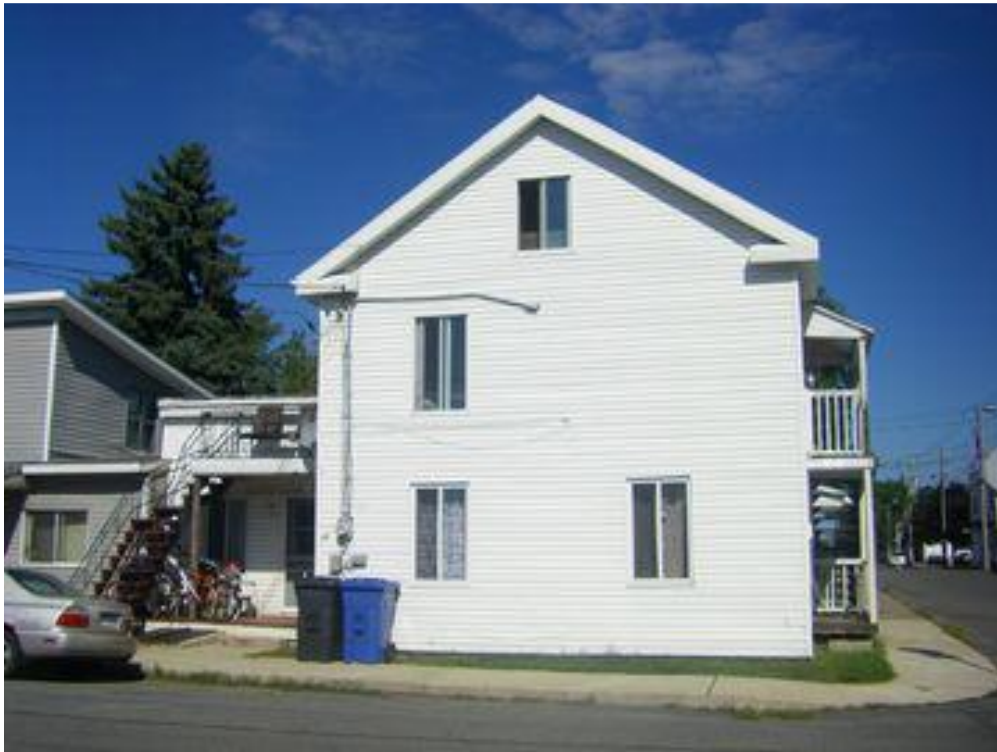
| Adresse | 138-138A, rue De Ramezay | |

| État physique (2013) | Bon état | | |
| Matériaux extérieurs | Parement de vinyle, bardeaux d'asphalte, membrane | | |
| Altérations affectant l'authenticité | Le changement des matériaux recouvrant les façades et le toit ainsi que la modification des portes et des fenêtres constituent des transformations de nature réversible. L'ajout d'un volume à l'arrière constitue une modification à la volumétrie d'origine. | | |

Ce bâtiment possède une valeur patrimoniale moyenne reposant sur sa position et son architecture. En effet, il est situé dans un secteur ancien de la ville de Sorel, ce qui lui confère une position avantageuse. De plus, cette maison témoigne des cottages vernaculaires américains qui se développent et s'imposent au XXe siècle grâce à la standardisation des pièces tout en reprenant les formes vernaculaires du XIXe siècle. Celle-ci représente la variante inspirée de l'architecture de tradition québécoise, mais elle se démarque toutefois par son volume de deux étages. Cependant, la valeur se trouve amoindrie par les modifications ayant été apportées au bâtiment. Cette valeur pourrait être revue à la hausse si des éléments traditionnels étaient rétablis.

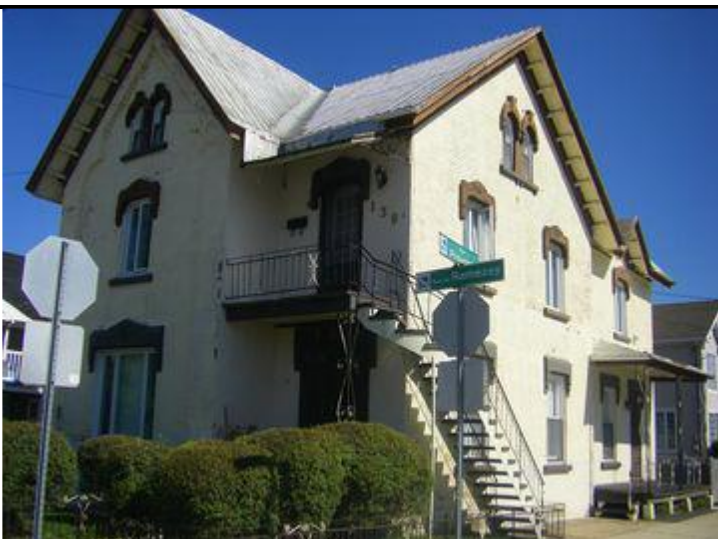
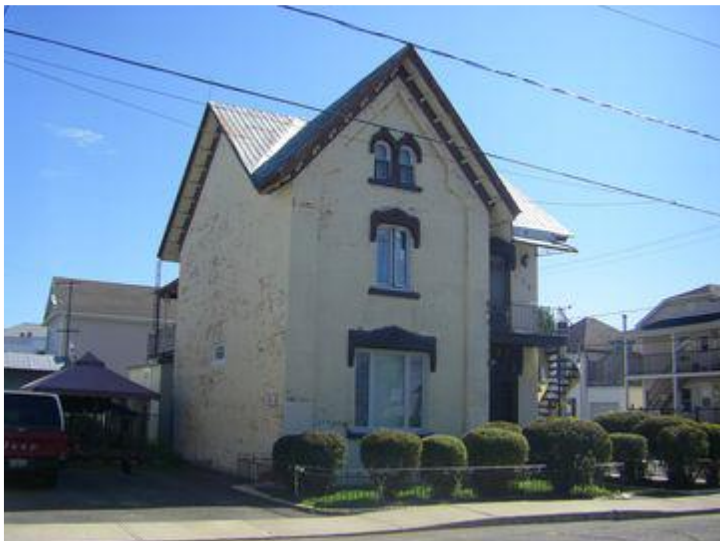
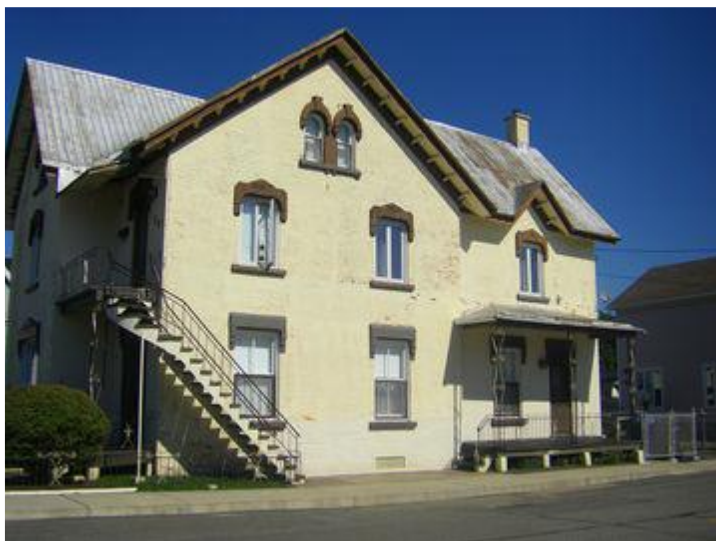
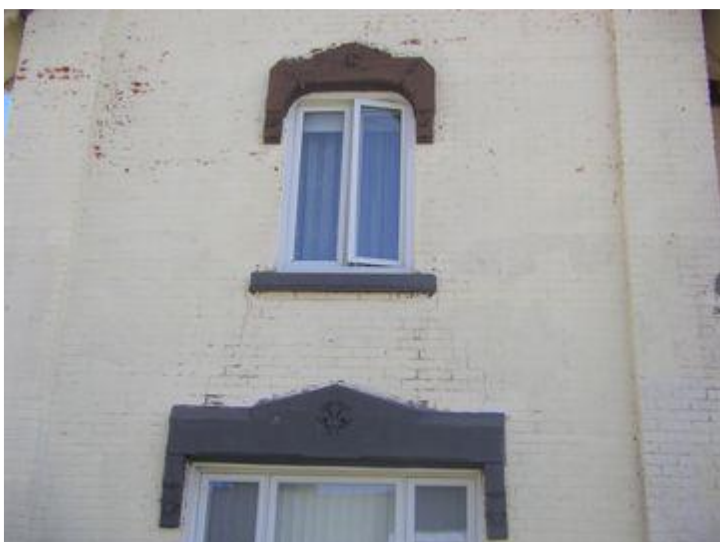
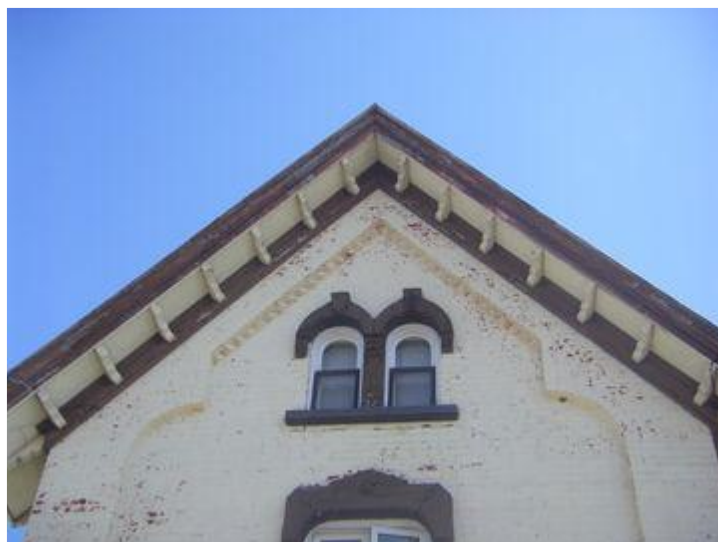
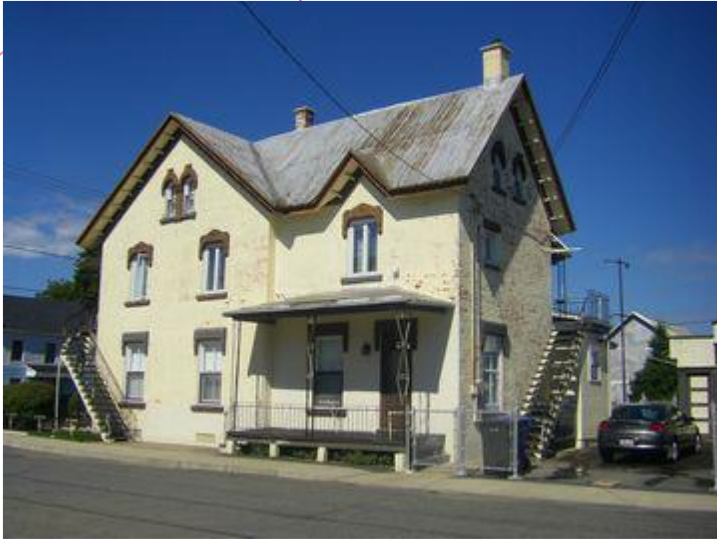
| Adresse | 139-139A, rue De Ramezay | |

| État physique (2013) | Travaux mineurs requis | | |
| Matériaux extérieurs | Brique de revêtement, tôle profilée | | |
| Altérations affectant l'authenticité | La modification des fenêtres constitue une transformation de nature réversible. Une vaste galerie et plusieurs boiseries ont disparu (voir photographie ancienne de 1916). La propriété a été scindée en deux logements. | | |

Cette résidence possède une valeur patrimoniale supérieure reposant sur sa position et son architecture. En effet, elle est située dans un secteur ancien de la ville de Sorel. De plus, elle témoigne de l'éclectisme du tournant du 20<sup>e</sup> siècle. Dans les milieux villageois notamment, les résidences se parent d'ornements et de nombreux prolongements extérieurs afin de se démarquer de leurs voisins de manière prestigieuse. Les galeries et balcons, les portes et fenêtres de formes différentes, les jeux de briques, les linteaux, la corniche et les chevrons apparents participent au décor unique de cette demeure. Le volume, la composition, le parement de brique, les portes et les ornements ont été préservés. Cette résidence a également assumé un rôle historique lors de l'épidémie d'influenza en 1918, car le propriétaire a reçu des patients en quarantaine.

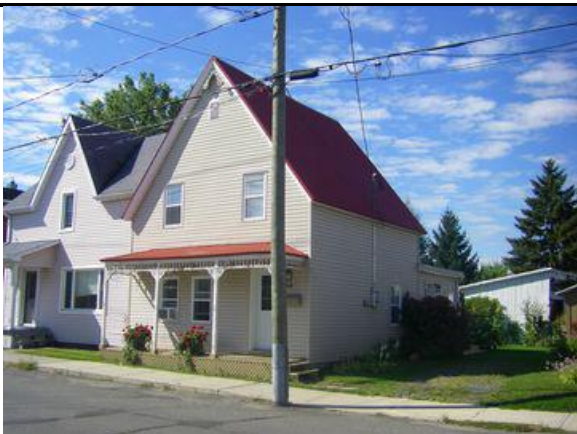
| Adresse | 164, rue De Ramezay | |

| Type architectural | Vernaculaire américain | | |
| État physique (2013) | Bon état | | |
| Matériaux extérieurs | Parement de vinyle, tôle profilée | | |
| Altérations affectant l'authenticité | Le changement des matériaux recouvrant les façades et le toit ainsi que la modification des portes et des fenêtres constituent des transformations de nature réversible. | | |

Ce bâtiment possède une bonne valeur patrimoniale reposant sur sa position et son architecture. En effet, il est situé dans un secteur ancien de la ville de Sorel, ce qui lui confère une position avantageuse. De plus, cette maison témoigne des cottages vernaculaires américains qui se développent et s'imposent au XXe siècle grâce à la standardisation des pièces tout en reprenant les formes vernaculaires du XIXe siècle. Celle-ci représente la variante avec mur pignon en façade inspirée de l'architecture de tradition québécoise. Son volume modeste coiffé d'un toit à deux versants et la large galerie protégée en façade en sont des caractéristiques. Cependant, la valeur se trouve amoindrie par les nombreux matériaux contemporains qui briment la lecture de l'âge du bâtiment.

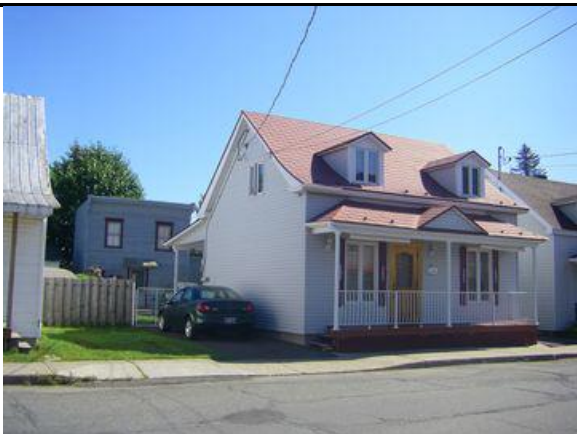
| Adresse | 165, rue De Ramezay | |

| Type architectural | Vernaculaire américain | | |
| État physique (2013) | Bon état | | |
| Matériaux extérieurs | Parement de vinyle, tôle embossée | | |
| Altérations affectant l'authenticité | Le changement des matériaux recouvrant les façades ainsi que la modification des portes et des fenêtres constituent des transformations de nature réversible. Il pourrait s'agir d'une maison à deux logements convertis en unifamiliale en raison de la disposition de la porte. | | |

Ce bâtiment possède une bonne valeur patrimoniale reposant sur sa position et son architecture. En effet, il est situé dans un secteur ancien de la ville de Sorel, ce qui lui confère une position avantageuse. De plus, cette maison témoigne des cottages vernaculaires américains qui se développent et s'imposent au XXe siècle grâce à la standardisation des pièces. Celle-ci représente la variante proche de l'architecture de tradition québécoise avec son volume modeste, son toit à deux versants recouverts de tôle et sa galerie protégée. Cette propriété se distingue en raison de la présence d'une maison en fond de cour qui témoigne d'une façon ancienne d'occuper l'espace. La valeur patrimoniale pourrait être augmentée si des caractéristiques traditionnelles étaient rétablies.

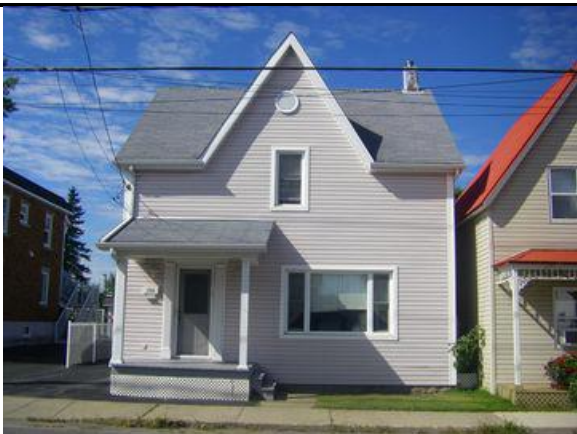
| Adresse | 166, rue De Ramezay | |

| Type architectural | Vernaculaire américain | | |
| État physique (2013) | Bon état | | |
| Matériaux extérieurs | Parement de vinyle, bardeaux d'asphalte | | |
| Altérations affectant l'authenticité | Le changement des matériaux recouvrant les façades et le toit ainsi que la modification des portes et des fenêtres constituent des transformations de nature réversible. | | |

Ce bâtiment possède une bonne valeur patrimoniale reposant sur sa position et son architecture. En effet, il est situé dans un secteur ancien de la ville de Sorel, ce qui lui confère une position avantageuse. De plus, cette maison témoigne des cottages vernaculaires américains qui se développent et s'imposent au XXe siècle grâce à la standardisation des pièces. Celle-ci représente la variante proche de l'architecture de tradition québécoise avec son volume modeste et son toit à deux versants, mais elle se démarque par sa lucarne triangulaire qui évoque une tendance néogothique. Cependant, la valeur se trouve amoindrie par les nombreux matériaux contemporains qui briment la lecture de l'âge du bâtiment. Cette valeur pourrait être revue à la hausse si des éléments traditionnels étaient rétablis.

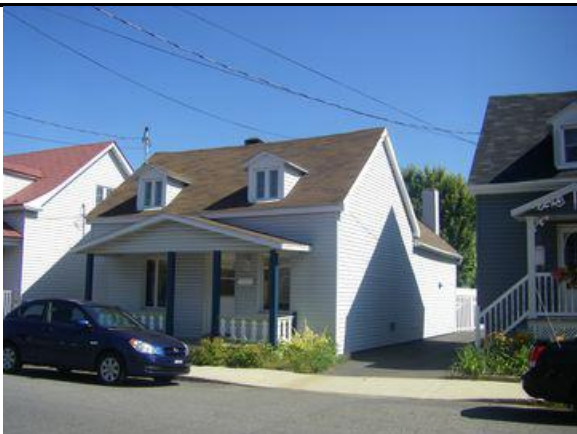
| Adresse | 169, rue De Ramezay | |

| Type architectural | Vernaculaire américain | | |
| État physique (2013) | Bon état | | |
| Matériaux extérieurs | Parement de vinyle, bardeaux d'asphalte | | |
| Altérations affectant l'authenticité | Le changement des matériaux recouvrant les façades et le toit ainsi que la modification des portes et des fenêtres constituent des transformations de nature réversible. | | |

Ce bâtiment possède une valeur patrimoniale moyenne reposant sur sa position et son architecture. En effet, il est situé dans un secteur ancien de la ville de Sorel, ce qui lui confère une position avantageuse. De plus, cette maison témoigne des cottages vernaculaires américains qui se développent et s'imposent au XXe siècle grâce à la standardisation des pièces. Celle-ci représente la variante proche de l'architecture de tradition québécoise avec son volume modeste, son toit à deux versants et sa galerie protégée. Cependant, la valeur se trouve amoindrie par les nombreux matériaux contemporains qui briment la lecture de l'âge du bâtiment. Cette valeur pourrait être revue à la hausse si des éléments traditionnels étaient rétablis.

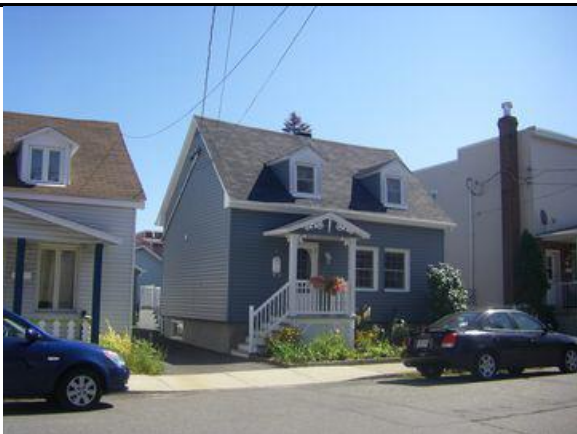
| Adresse | 171, rue De Ramezay | |

| Type architectural | Vernaculaire américain | | |
| État physique (2013) | Bon état | | |
| Matériaux extérieurs | Parement de vinyle, bardeaux d'asphalte | | |
| Altérations affectant l'authenticité | Le changement des matériaux recouvrant les façades et le toit ainsi que la modification des portes et des fenêtres constituent des transformations de nature réversible. | | |

Ce bâtiment possède une valeur patrimoniale moyenne reposant sur sa position et son architecture. En effet, il est situé dans un secteur ancien de la ville de Sorel, ce qui lui confère une position avantageuse. De plus, cette maison témoigne des cottages vernaculaires américains qui se développent et s'imposent au XXe siècle grâce à la standardisation des pièces. Celle-ci représente la variante proche de l'architecture de tradition québécoise avec son volume modeste et son toit à deux versants. Cependant, la valeur se trouve amoindrie par les matériaux contemporains qui briment la lecture de l'âge du bâtiment. Cette valeur pourrait être revue à la hausse si des éléments traditionnels étaient rétablis.

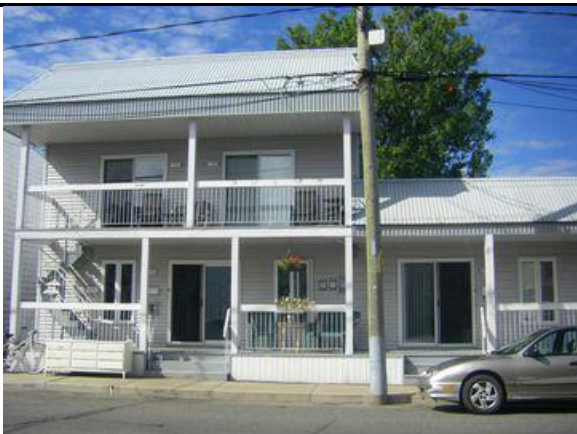
| Adresse | 172-178, rue De Ramezay | |

Malgré sa position avantageuse et son âge (1910 selon le rôle d'évaluation), cet immeuble à logements ne possède pas de valeur patrimoniale, car il a subi d'importantes altérations brimant la lecture de l'âge et de la typologie architecturale. Si des éléments traditionnels lui étaient redonnés, la valeur patrimoniale pourrait être augmentée.

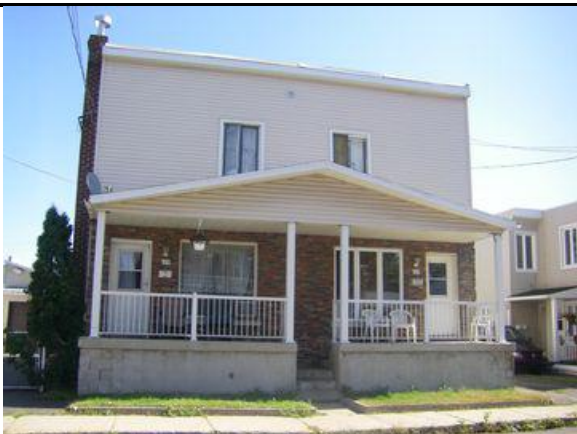
| Adresse | 173-175, rue De Ramezay | |

Ce bâtiment possède une valeur patrimoniale moyenne reposant sur sa position et son architecture. En effet, il est situé dans un secteur ancien de la ville de Sorel, ce qui lui confère une position avantageuse. De plus, son volume intact, son toit en gradins, sa large galerie protégée ainsi que la distribution symétrique des ouvertures, nous permettent de le lier au style Boomtown populaire dans les noyaux villageois au début du XXe siècle. Par ailleurs, la présence de deux logements contigus est fréquente dans les milieux villageois plus denses. Cependant, la valeur se trouve amoindrie par les nombreux matériaux contemporains qui briment la lecture de l'âge du bâtiment. Cette valeur pourrait être revue à la hausse si des éléments traditionnels étaient rétablis.

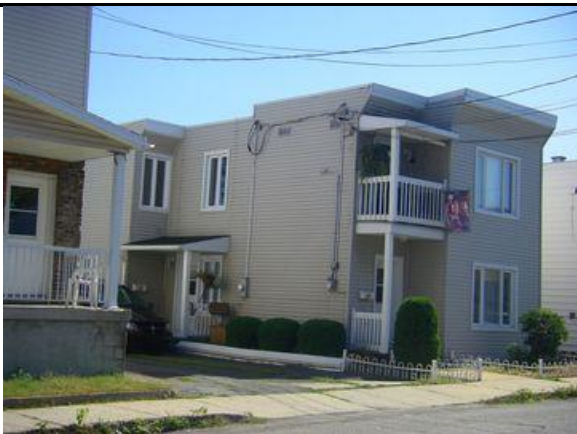
| Adresse | 177-177A, rue De Ramezay | |

Ce bâtiment possède une valeur patrimoniale faible reposant sur sa position et son architecture. En effet, il est situé dans un secteur ancien de la ville de Sorel, ce qui lui confère une position avantageuse. De plus, son volume, l'élévation de deux étages, son toit plat ainsi que la distribution régulière des ouvertures, nous permettent de le lier au style Boomtown populaire dans les noyaux villageois au début du XXe siècle. Cependant, la valeur se trouve amoindrie par les modifications ayant été apportées au bâtiment. Cette valeur pourrait être revue à la hausse si des éléments traditionnels étaient rétablis.

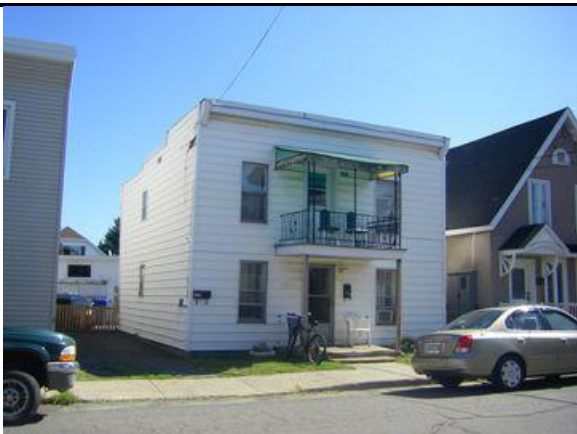
| Adresse | 179-179A, rue De Ramezay | |

Ce bâtiment possède une bonne valeur patrimoniale reposant sur sa position et son architecture. En effet, il est situé dans un secteur ancien de la ville de Sorel, ce qui lui confère une position avantageuse. De plus, son volume intact, son toit en gradins ainsi que la distribution symétrique des ouvertures, nous permettent de le lier au style Boomtown populaire dans les noyaux villageois au début du XXe siècle. Son volume intact et les fenêtres à guillotine en bois lui confèrent une certaine authenticité. Cependant, la valeur se trouve amoindrie par les nombreux matériaux contemporains qui briment la lecture de l'âge du bâtiment. Cette valeur pourrait être revue à la hausse si des éléments traditionnels étaient rétablis.

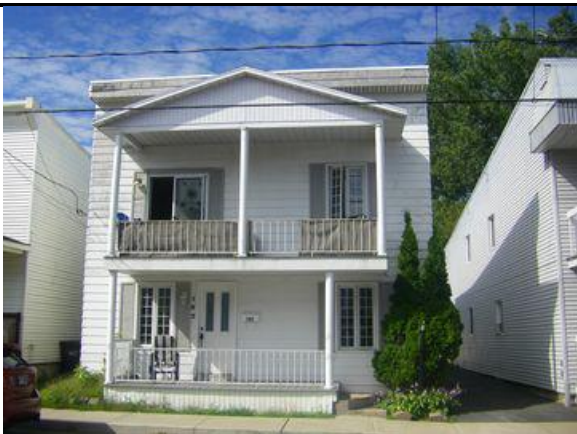
| Adresse | 182, rue De Ramezay | |

Ce bâtiment possède une valeur patrimoniale moyenne reposant sur sa position et son architecture. En effet, il est situé dans un secteur ancien de la ville de Sorel, ce qui lui confère une position avantageuse. De plus, son volume intact, son toit en gradins ainsi que la distribution symétrique des ouvertures, nous permettent de le lier au style Boomtown populaire dans les noyaux villageois au début du XXe siècle. Cependant, la valeur se trouve amoindrie par les nombreux matériaux contemporains qui briment la lecture de l'âge du bâtiment. Cette valeur pourrait être revue à la hausse si des éléments traditionnels étaient rétablis.

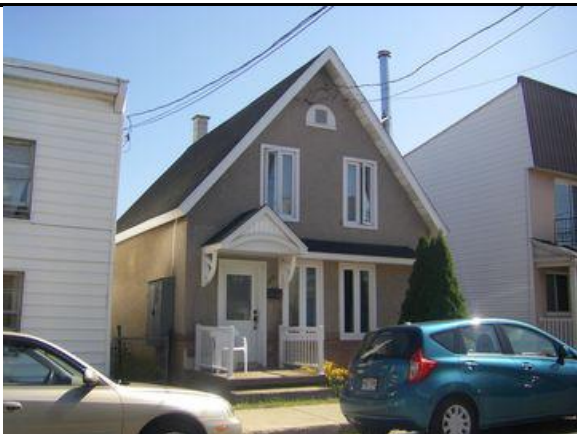
| Adresse | 183, rue De Ramezay | |

Ce bâtiment possède une valeur patrimoniale moyenne reposant sur sa position et son architecture. En effet, il est situé dans un secteur ancien de la ville de Sorel, ce qui lui confère une position avantageuse. De plus, cette maison témoigne des cottages vernaculaires américains qui se développent et s'imposent au XXe siècle grâce à la standardisation des pièces tout en reprenant les formes vernaculaires du XIXe siècle. Celle-ci représente la variante avec mur pignon en façade inspirée de l'architecture de tradition québécoise. Son volume modeste et son toit à deux versants en sont des caractéristiques. Cependant, la valeur se trouve amoindrie par les nombreux matériaux contemporains qui briment la lecture de l'âge du bâtiment. Cette valeur pourrait être revue à la hausse si des éléments traditionnels étaient rétablis.

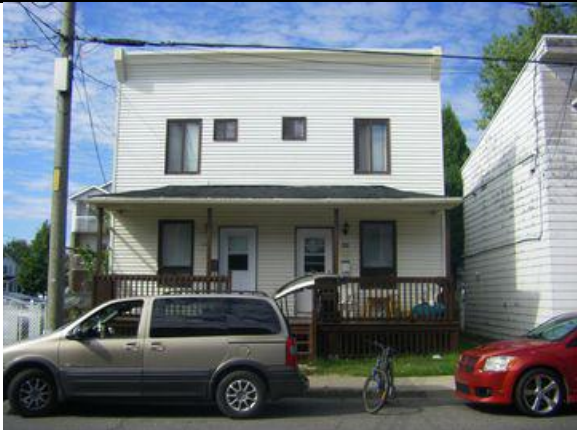
| Adresse | 184-186, rue De Ramezay | |

Ce bâtiment possède une bonne valeur patrimoniale reposant sur sa position et son architecture. En effet, il est situé dans un secteur ancien de la ville de Sorel, ce qui lui confère une position avantageuse. De plus, son volume, l'élévation de deux étages, son toit en pente, sa large galerie protégée ainsi que la distribution symétrique des ouvertures, nous permettent de le lier au style Boomtown populaire dans les noyaux villageois au début du XXe siècle. Par ailleurs, la présence de deux logements contigus est fréquente dans les milieux villageois plus denses. Cependant, la valeur se trouve amoindrie par les nombreux matériaux contemporains qui briment la lecture de l'âge du bâtiment. Cette valeur pourrait être revue à la hausse si des éléments traditionnels étaient rétablis.

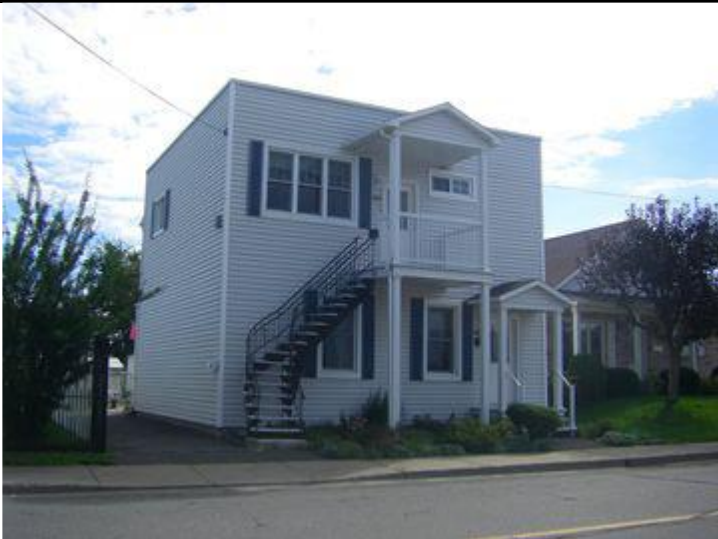
| Adresse | 199-199A, rue De Ramezay | |

Ce bâtiment possède une valeur patrimoniale moyenne reposant sur sa position et son architecture. En effet, il est situé dans un secteur ancien de la ville de Sorel, ce qui lui confère une position avantageuse. De plus, son volume, l'élévation de deux étages et son toit plat nous permettent de le lier au style Boomtown populaire dans les noyaux villageois au début du XXe siècle. De plus, cet immeuble à logements témoigne des immeubles de type plex qui se développent et s'imposent au XXe siècle dans les milieux denses et les quartiers ouvriers. Il s'agit ici d'un duplex à escalier extérieur. Cependant, la valeur se trouve amoindrie par les nombreux matériaux contemporains qui briment la lecture de l'âge du bâtiment. Cette valeur pourrait être revue à la hausse si des éléments traditionnels étaient rétablis.

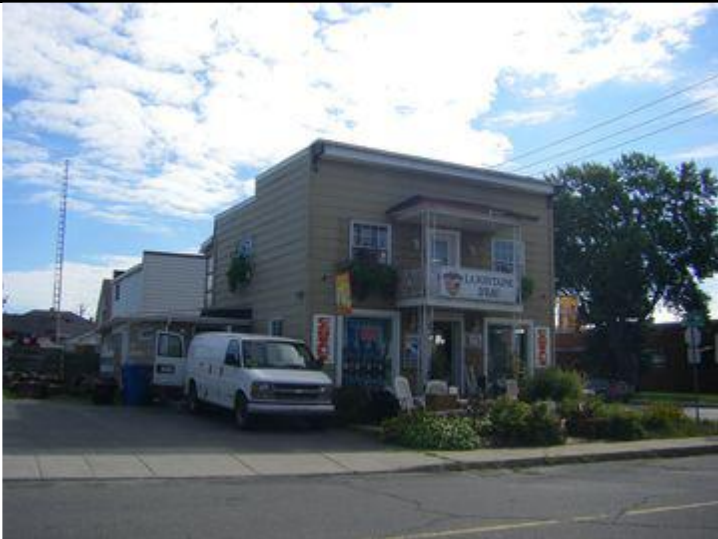
| Adresse | 209, rue De Ramezay | |

Ce bâtiment possède une valeur patrimoniale moyenne reposant sur sa position et son architecture. En effet, il est situé dans un secteur ancien de la ville de Sorel, ce qui lui confère une position avantageuse. De plus, son volume, son toit en gradins ainsi que la distribution symétrique des ouvertures, nous permettent de le lier au style Boomtown populaire dans les noyaux villageois au début du XXe siècle. Cependant, la valeur se trouve amoindrie par les modifications ayant été apportées au bâtiment. Cette valeur pourrait être revue à la hausse si des éléments traditionnels étaient rétablis.
