## 1. IDENTIFICATION DU BÂTIMENT

| Adresse | 2, rue Lussier |

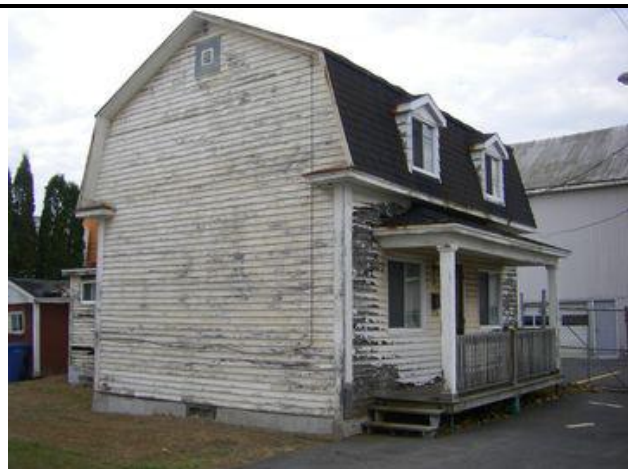
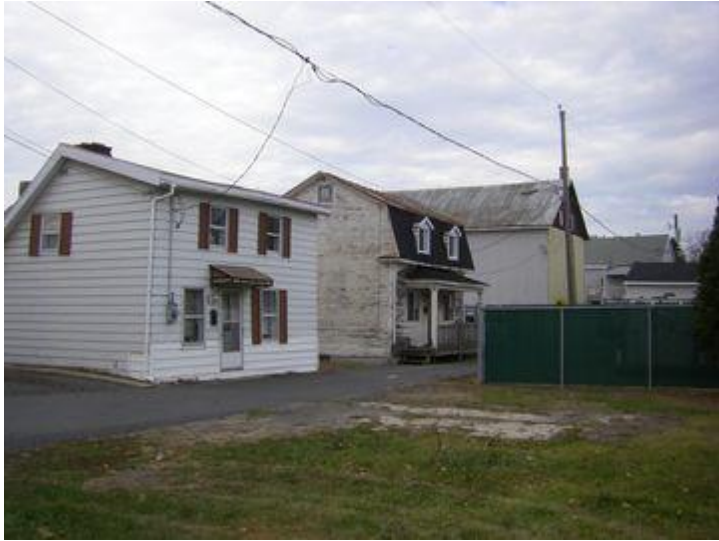
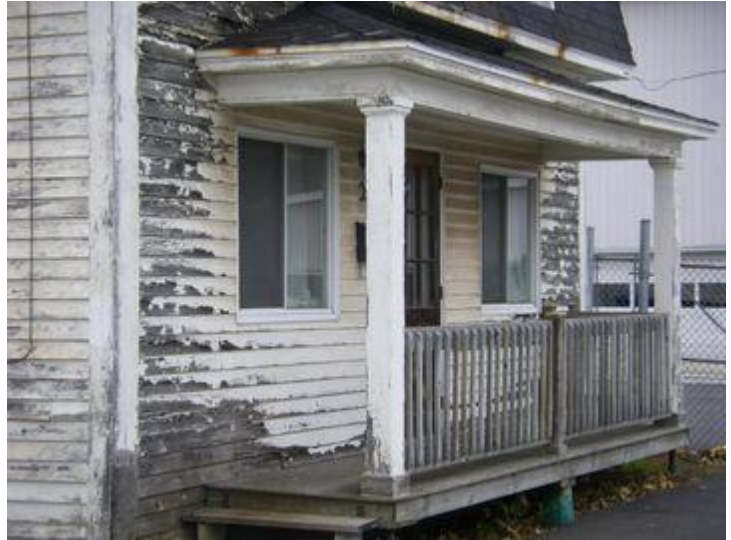
| État physique (2013) | Besoin d'entretien majeurs | | |
| Matériaux extérieurs | Béton, planches de bois horizontales, bardeaux d'asphaltes, bois | | |
| Ornementation | Chambranle, colonne ouvragée, planche cornière, retour de l'avant-toit | | |
| Altérations affectant l'authenticité | Le changement des matériaux recouvrant le toit ainsi que la modification des fenêtres constituent des transformations de nature réversible. | | |

Ce bâtiment possède une bonne valeur patrimoniale reposant sur sa position et son architecture. En effet, il est situé sur la rue Lussier, une petite rue sans issue au centre-ville, ce qui lui confère une position avantageuse au cœur de la ville. De plus, son architecture témoigne de la maison à mansarde populaire au tournant du XXe siècle dans les milieux villageois et ruraux du Québec. En effet, elle possède un toit à mansarde à deux versants percé de lucarnes à pignon, la caractéristique principale de cette typologie, ainsi qu'une composition symétrique dominée par une large galerie protégée d'un auvent indépendant. Elle a conservé un parement de planche de bois ainsi que ses ornements en bois.

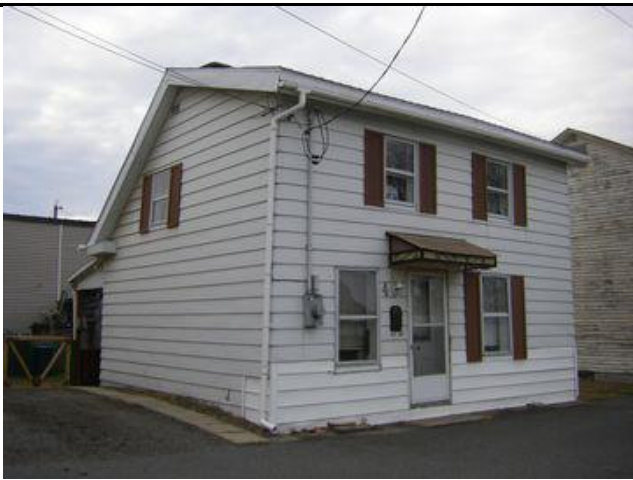
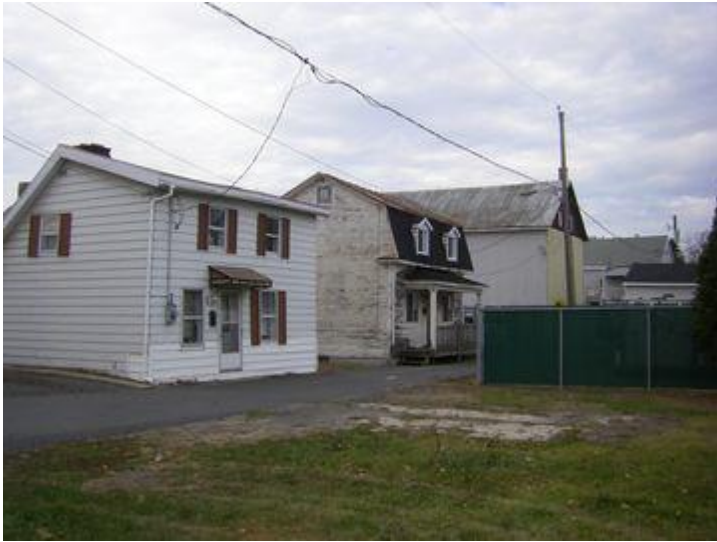
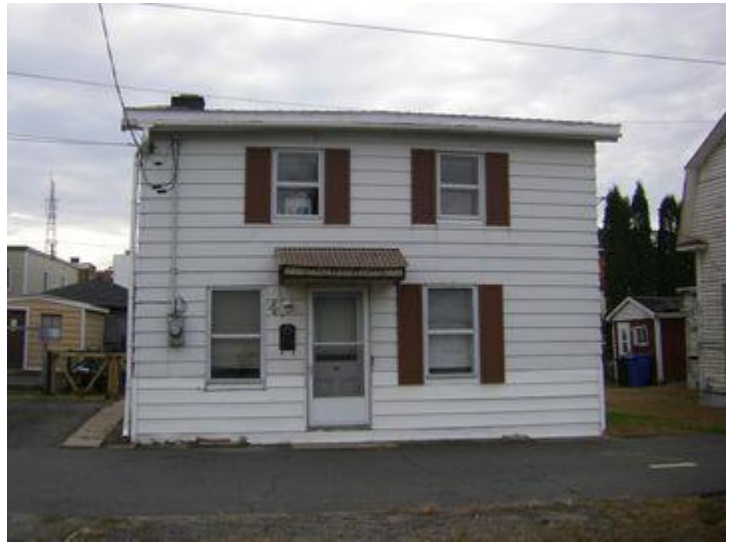
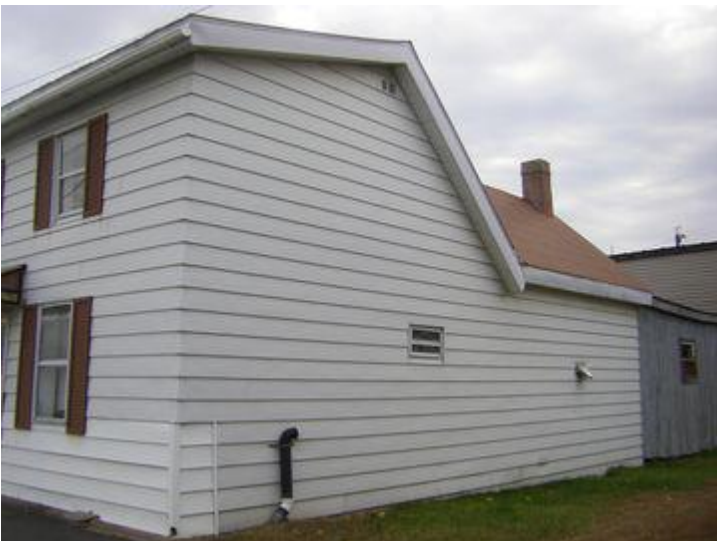
| Adresse | 4, rue Lussier | |

| État physique (2013) | Bon état | | |
| Matériaux extérieurs | Parement de métal à clins, tôle profilée | | |
| Altérations affectant l'authenticité | Il semble que la forme du toit ait été modifiée à l'avant pour former un deuxième étage plus vaste. Le changement des matériaux recouvrant les façades et le toit ainsi que la modification des portes et des fenêtres constituent des transformations de nature réversible. | | |

Ce bâtiment possède une valeur patrimoniale faible reposant sur sa position et son architecture. En effet, il est situé sur la rue Lussier, une petite rue sans issue au centre-ville, ce qui lui confère une position avantageuse au coeur de la ville. Il pourrait s'agir d'une maison de tradition québécoise du milieu du XIXe siècle agrandie avec le temps. De plus, elle se distingue par son hangar en bois adjacent. Cependant, la modification de la pente du toit à l'avant brime la lecture architecturale du bâtiment, ce qui diminue la valeur patrimoniale de cette résidence apparemment ancienne (1862 selon le rôle d'évaluation). La valeur patrimoniale pourrait être revue à la hausse si des travaux visant à rétablir des caractéristiques traditionnelles avaient lieu.

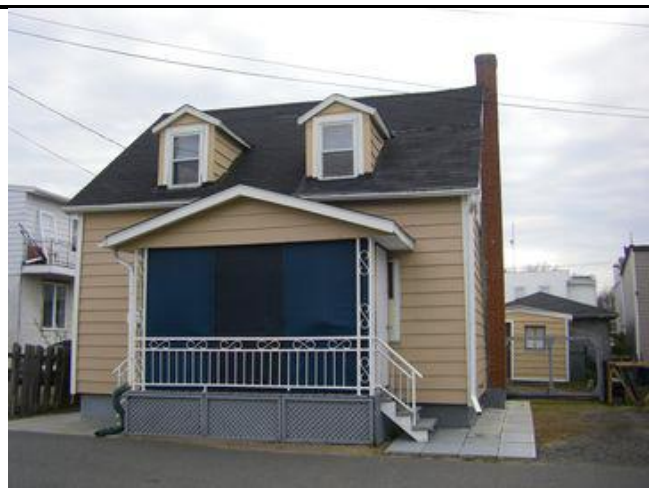
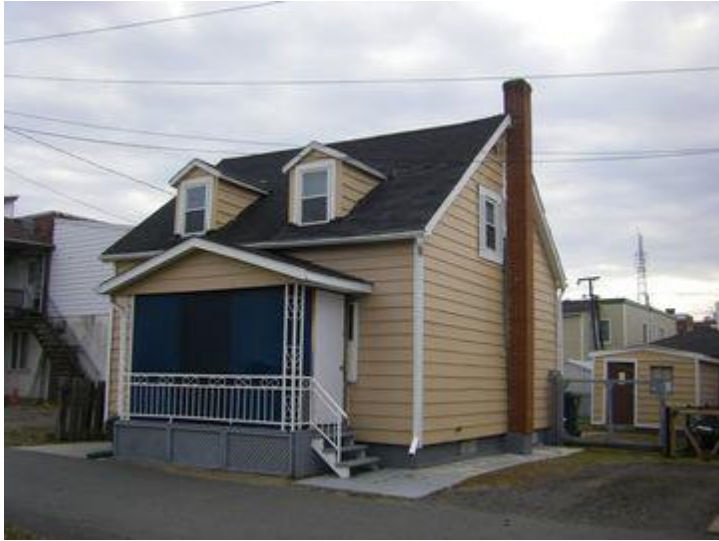
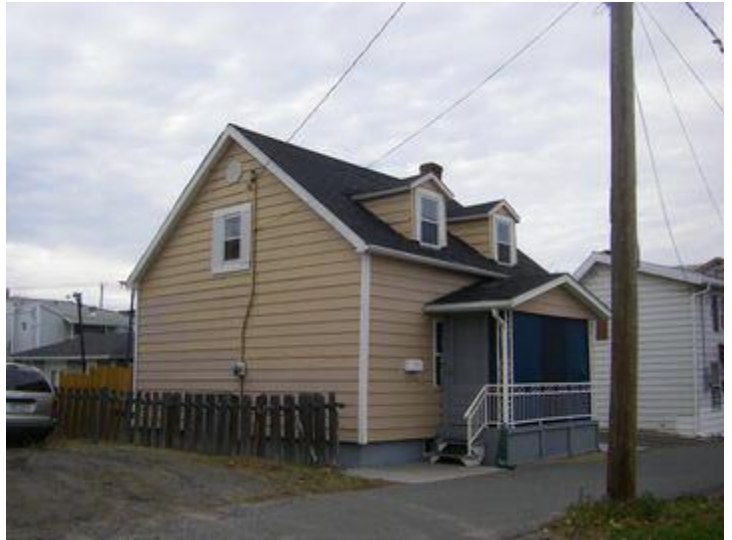
| Adresse | 6, rue Lussier |

| État physique (2013) | Bon état | | |
| Matériaux extérieurs | Béton, parement de clins à métal, bardeaux d'asphalte | | |
| Altérations affectant l'authenticité | Le changement des matériaux recouvrant les façades et le toit ainsi que la modification des portes et des fenêtres constituent des transformations de nature réversible. | | |

Ce bâtiment possède une valeur patrimoniale moyenne reposant sur sa position et son architecture. En effet, il est situé sur la rue Lussier, une petite rue sans issue au centre-ville, ce qui lui confère une position avantageuse au cœur de la ville. De plus, cette maison témoigne des cottages vernaculaires américains qui se développent et s'imposent au XXe siècle grâce à la standardisation des pièces. Celle-ci représente la variante proche de l'architecture de tradition québécoise avec son volume modeste et son toit à deux versants percé de lucarnes à pignon. Cependant, la valeur se trouve amoindrie par les nombreux matériaux contemporains. Cette valeur pourrait être revue à la hausse si des éléments traditionnels étaient rétablis.
