## 1. IDENTIFICATION DU BÂTIMENT

| Adresse | 1-3, place du Marché Saint-Laurent |
| Ville ou Municipalité | Sorel-Tracy |

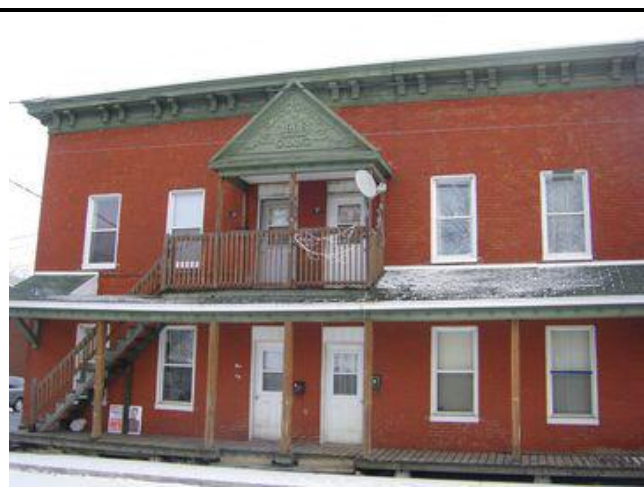
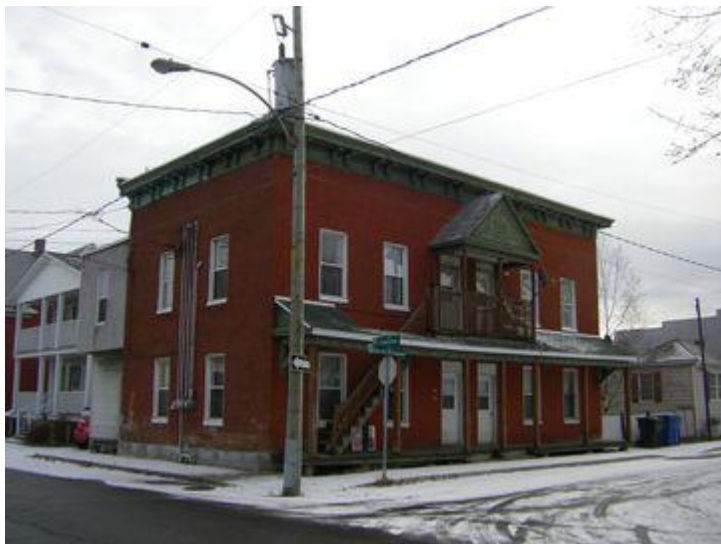
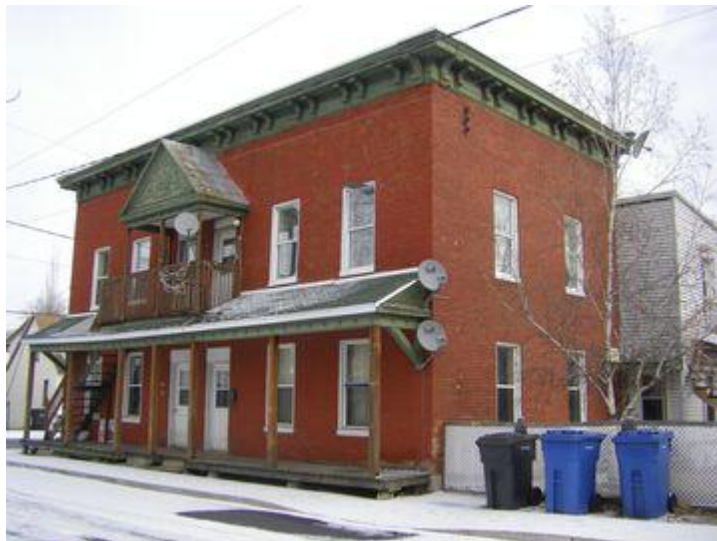
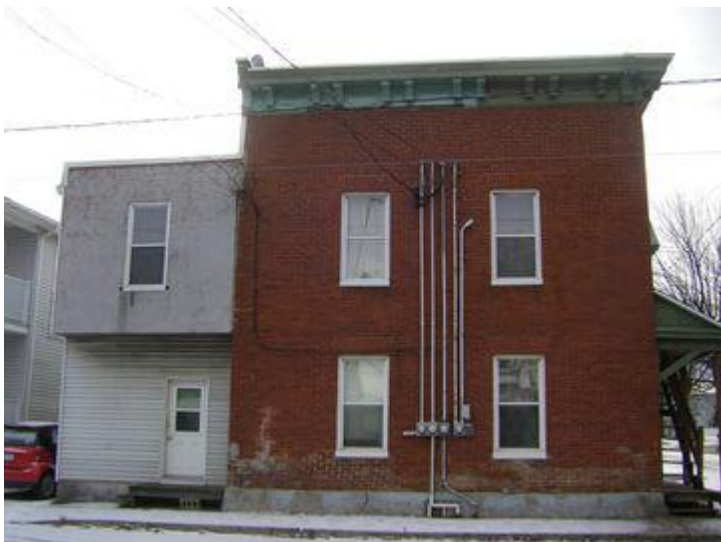
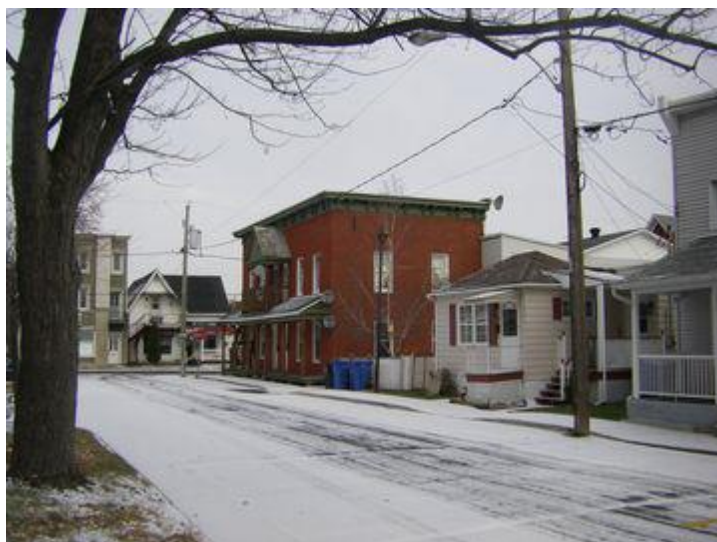
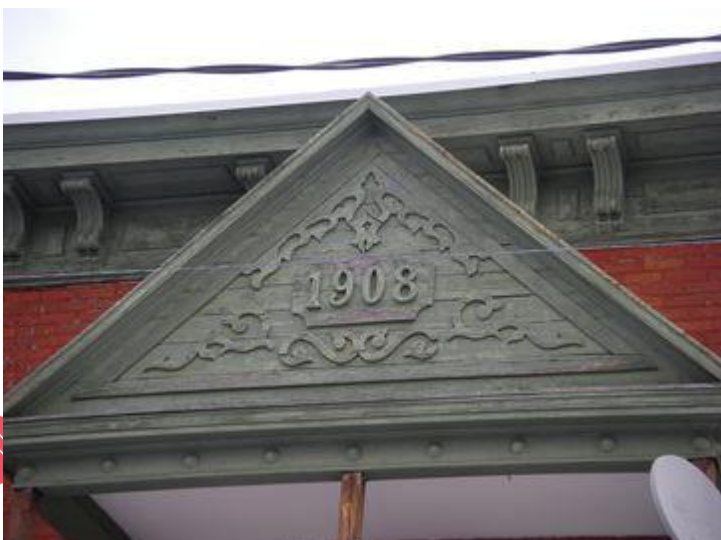
| Transformations connues | Important volume ajouté à l'arrière transformant la volumétrie d'origine. | | |
| État physique (2013) | Bon état | | |
| Altérations affectant l'authenticité | Les impostes des portes ont été bouchées. Le changement des matériaux recouvrant les auvents ainsi que la modification des portes et des fenêtres constituent des transformations de nature réversible. | | |

Ce bâtiment possède une bonne valeur patrimoniale reposant sur sa position et son architecture. En effet, il est situé sur la place du Marché Saint-Laurent, près du noyau paroissial, ce qui lui confère une position avantageuse au cœur de la ville. De plus, son volume de deux étages, son toit plat ainsi que la distribution symétrique des ouvertures, nous permettent de le lier au style Boomtown populaire dans les noyaux villageois au début du XX<sup>e</sup> siècle. La large galerie protégée d'un auvent, le parement de brique et les ornements tels que les boiseries, les platebandes en brique, la corniche à consoles en bois et la date ajoutent de la valeur à cet immeuble. La valeur patrimoniale pourrait être revue à la hausse si des travaux visant à rétablir des ouvertures traditionnelles avaient lieu.

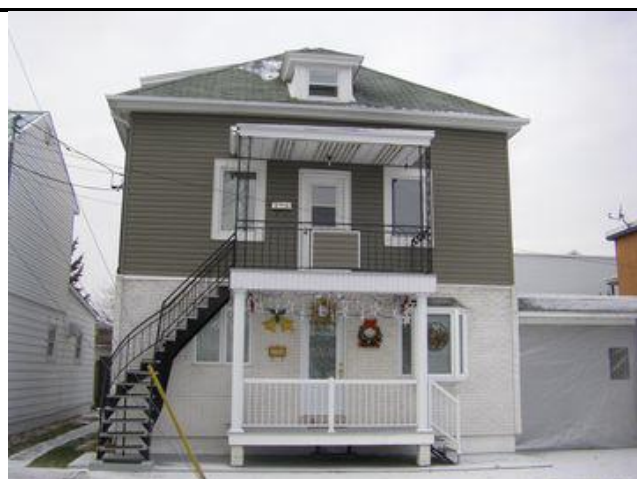
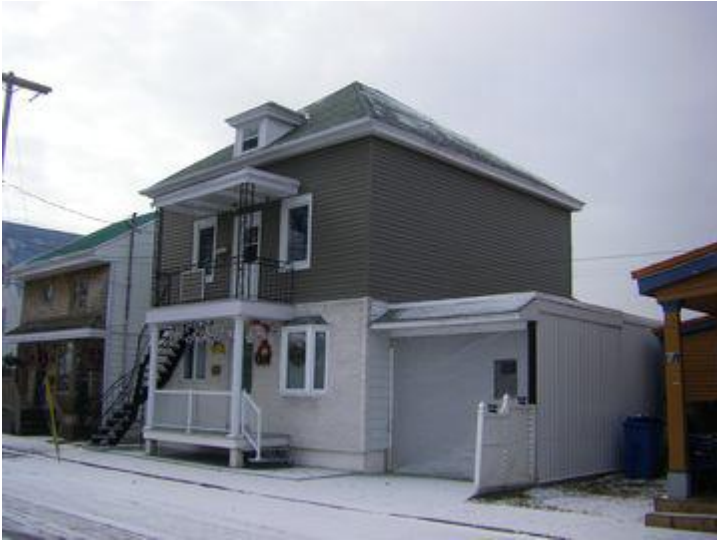
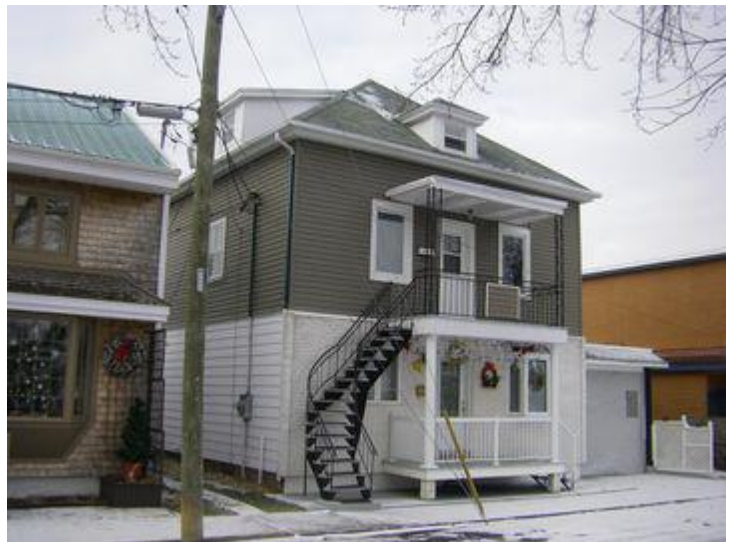
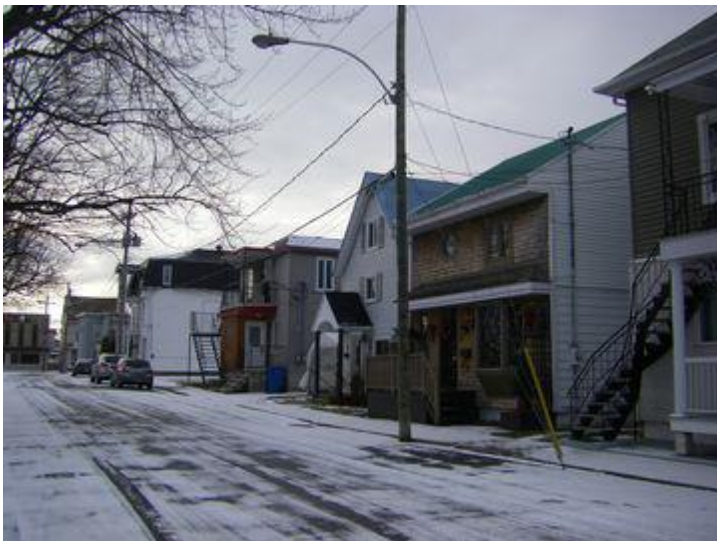
| Adresse | 6, place du Marché Saint-Laurent |

| État physique (2013) | Bon état | | |
| Altérations affectant l'authenticité | Le changement des matériaux recouvrant les façades et le toit ainsi que la modification des portes et des fenêtres constituent des transformations de nature réversible. L'ajout d'un garage constitue une altération plus importante. | | |

Ce bâtiment possède une valeur patrimoniale moyenne reposant sur sa position et son architecture. En effet, il est situé sur la place du Marché Saint-Laurent, au centre-ville, ce qui lui confère une position avantageuse au cœur de la ville. De plus, cette maison témoigne du courant cubique populaire au début du XXe siècle autant dans les milieux ruraux que villageois. Elle se caractérise par un plan carré, une élévation de deux étages et demi et un toit en pavillon percé d'une lucarne. Cependant, la valeur se trouve amoindrie par les modifications ayant été apportées au bâtiment. Cette valeur pourrait être revue à la hausse si des éléments traditionnels étaient rétablis.

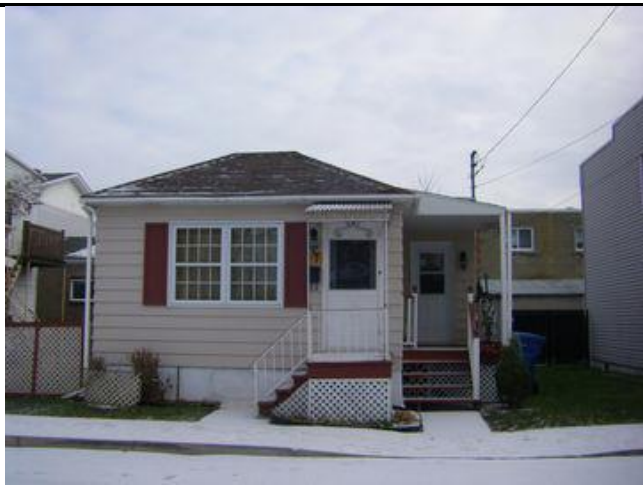
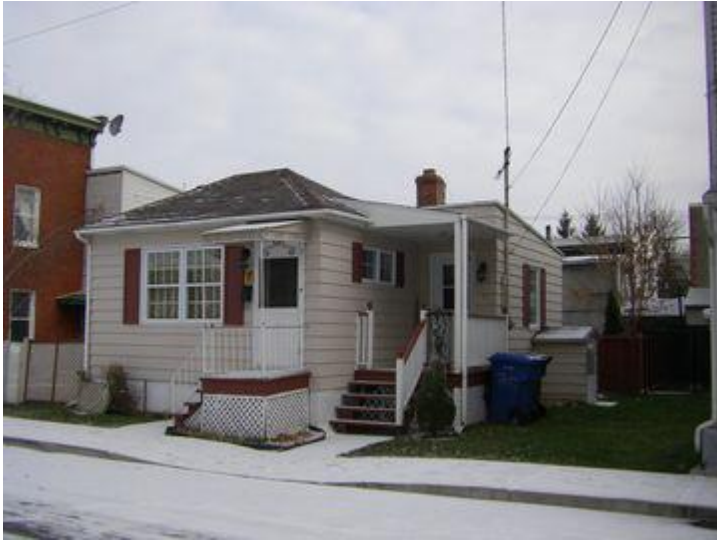
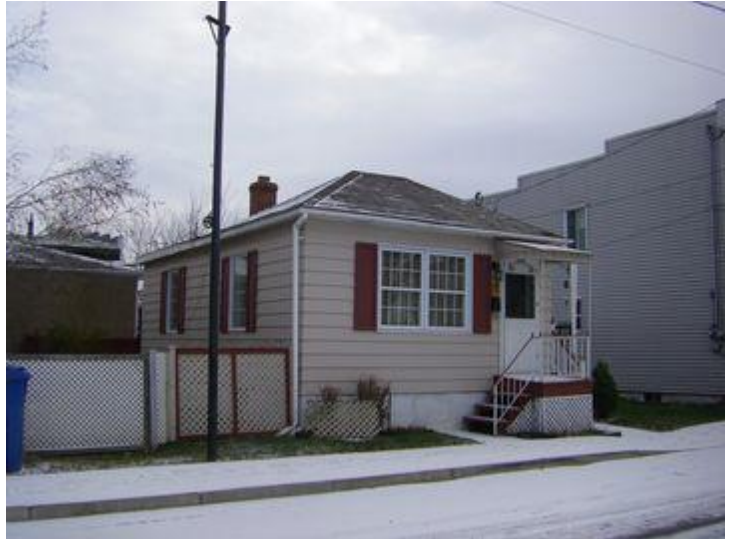
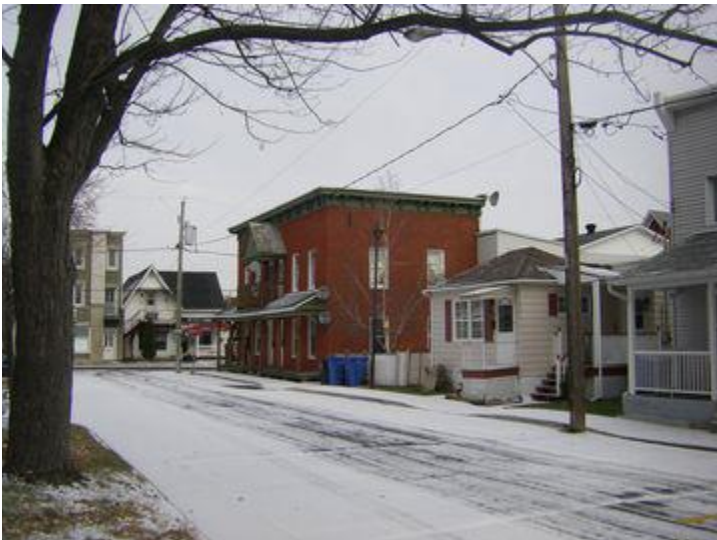
| Adresse | 7, place du Marché Saint-Laurent | |

| État physique (2013) | Bon état | | |
| Altérations affectant l'authenticité | Le changement des matériaux recouvrant les façades et le toit ainsi que la modification des portes et des fenêtres constituent des transformations de nature réversible. L'ajout d'un garage constitue une altération plus importante. | | |

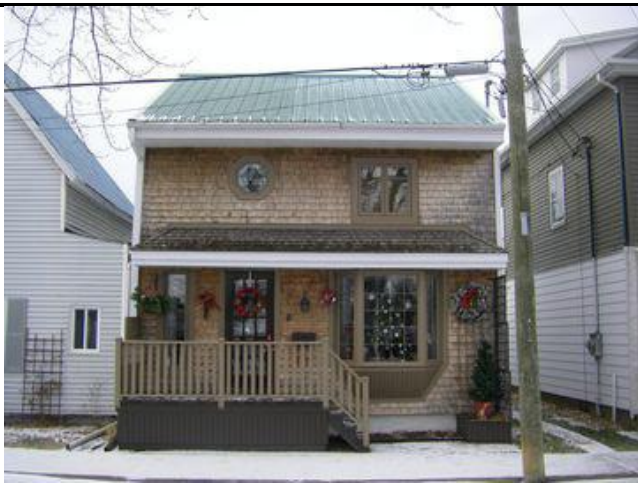
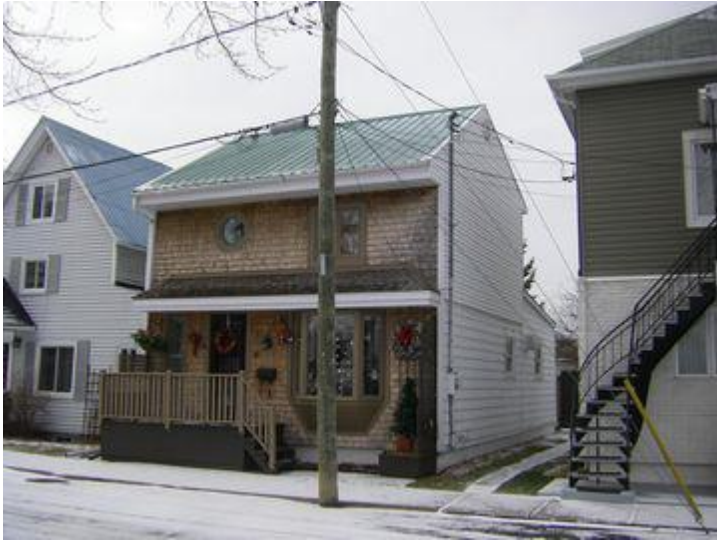
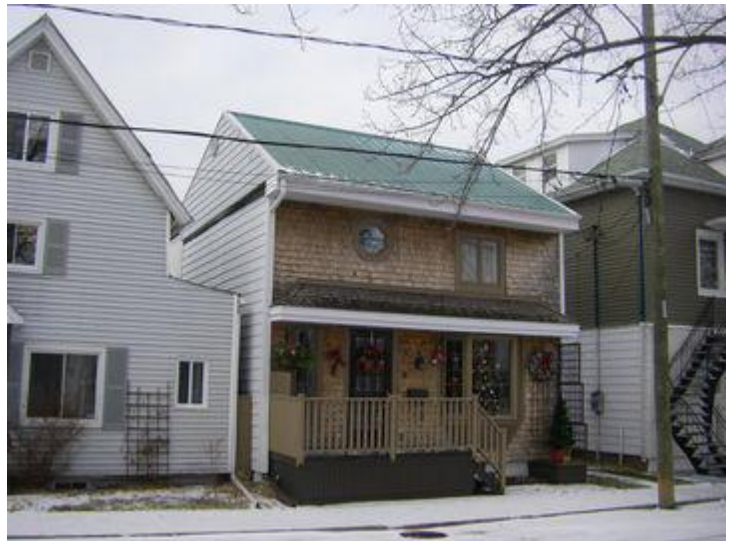
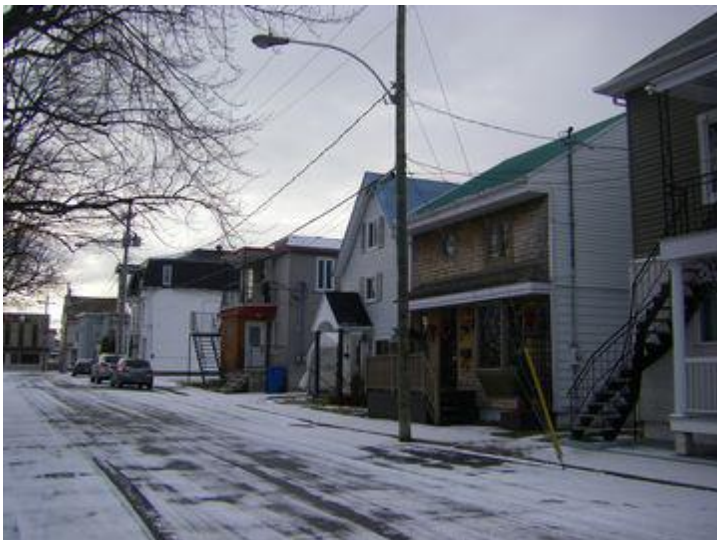
| Adresse | 8, place du Marché Saint-Laurent | |

| État physique (2013) | Travaux mineurs requis (le bardeau de bois est noirci) | | |
| Altérations affectant l'authenticité | Le changement des matériaux recouvrant les façades et le toit ainsi que la modification des portes et des fenêtres constituent des transformations de nature réversible. Les ouvertures semblent avoir été modifiées. | | |

Ce bâtiment possède une valeur patrimoniale faible reposant sur sa position et son architecture. En effet, il est situé sur la place du Marché Saint-Laurent, au centre-ville, ce qui lui confère une position avantageuse au cœur de la ville. De plus, cette maison témoigne des cottages vernaculaires américains qui se développent et s'imposent au XXe siècle grâce à la standardisation des pièces. Elle se distingue par son parement de bardeau de bois en façade, sa fenêtre polygonale et sa bay-window. Cependant, la valeur se trouve amoindrie par les nombreux matériaux contemporains qui briment la lecture de l'âge du bâtiment. Cette valeur pourrait être revue à la hausse si des éléments traditionnels étaient rétablis.

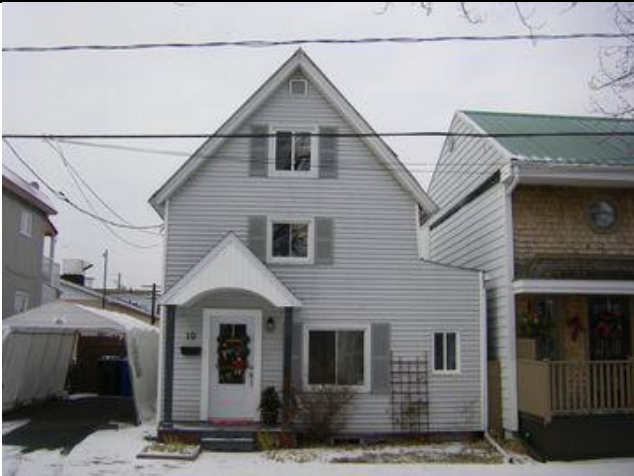
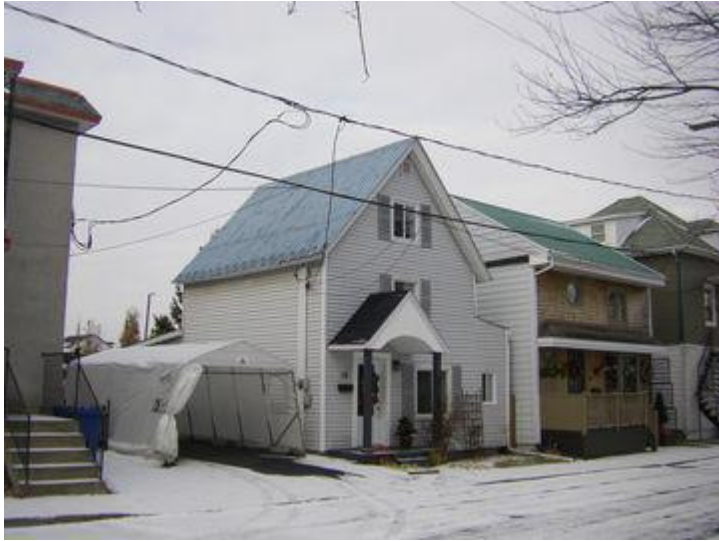
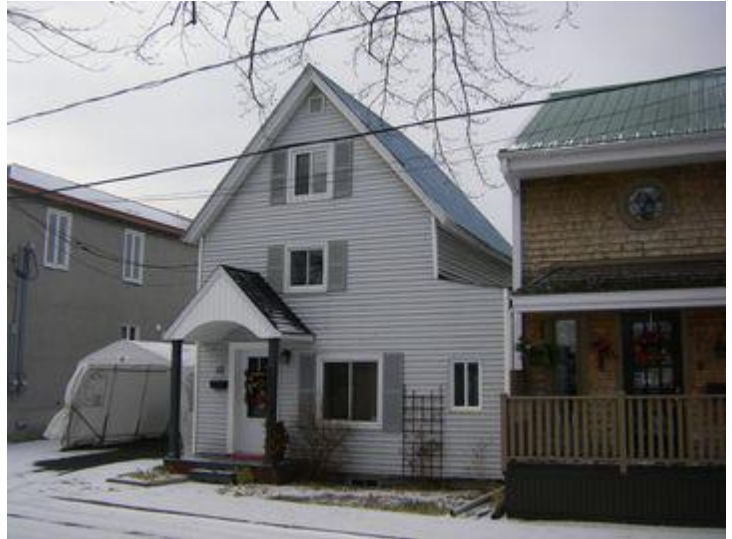
| Adresse | 10, place du Marché Saint-Laurent | |

| État physique (2013) | Bon état | | |
| Altérations affectant l'authenticité | Le changement des matériaux recouvrant les façades et le toit ainsi que la modification des portes et des fenêtres constituent des transformations de nature réversible. Les ouvertures pourraient avoir été modifiées. | | |

Ce bâtiment possède une valeur patrimoniale moyenne reposant sur sa position et son architecture. En effet, il est situé sur la place du Marché Saint-Laurent, au centre-ville, ce qui lui confère une position avantageuse au cœur de la ville. De plus, son volume, son toit à deux versants, son élévation et le mur-pignon en façade témoignent d'une variante du cottage vernaculaire américain populaire au début du XXe siècle. Cependant, la valeur se trouve amoindrie par les nombreux matériaux contemporains qui briment la lecture de l'âge du bâtiment. Cette valeur pourrait être revue à la hausse si des éléments traditionnels étaient rétablis.

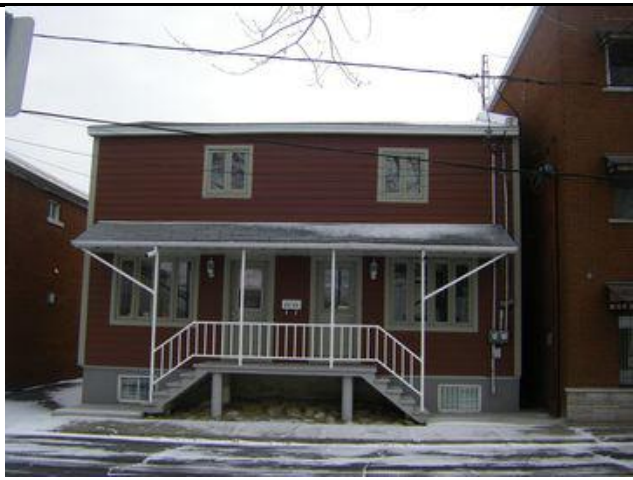
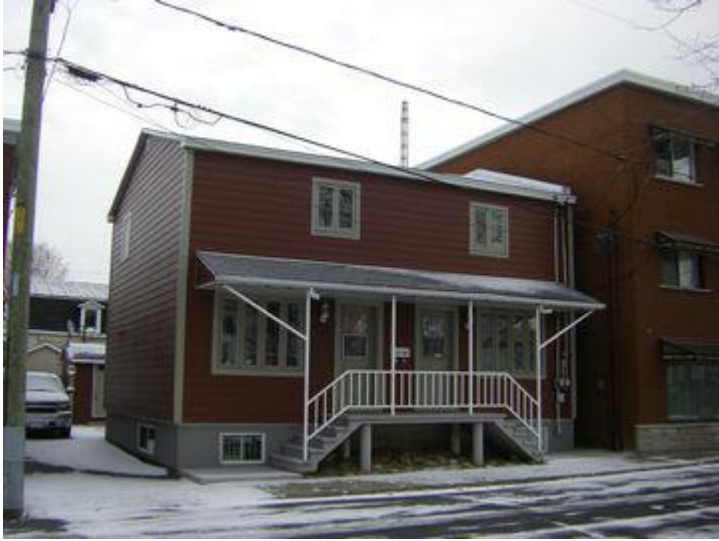
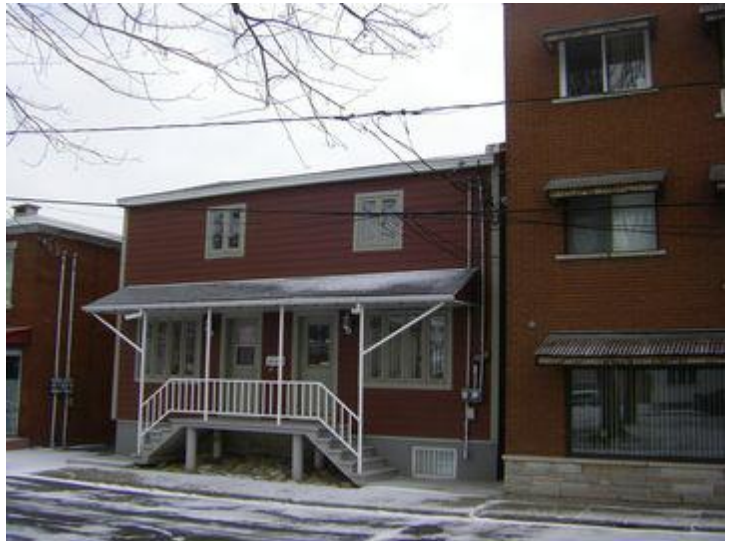
| Adresse | 23-25, place du Marché Saint-Laurent | |

| État physique (2013) | Bon état | | |

Ce bâtiment possède une valeur patrimoniale moyenne reposant sur sa position et son architecture. En effet, il est situé sur la place du Marché Saint-Laurent, au centre-ville, ce qui lui confère une position avantageuse au cœur de la ville. De plus, cette maison témoigne des cottages vernaculaires américains qui se développent et s'imposent au XXe siècle grâce à la standardisation des pièces. Celle-ci représente la variante avec toit à deux versants droits et élévation de deux étages. La présence de deux logements contigus est fréquente dans les milieux villageois plus denses. La valeur patrimoniale pourrait être à la hausse si des travaux visant à rétablir des caractéristiques traditionnelles avaient lieu.
