## 1. IDENTIFICATION DU BÂTIMENT

| Adresse | 1401-1405, chemin Saint-Roch | |
| Ville ou Municipalité | Sorel-Tracy | |

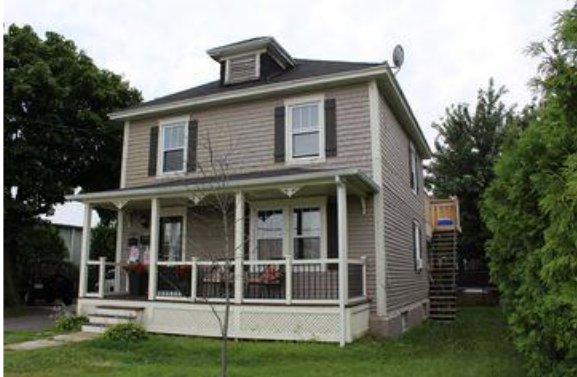
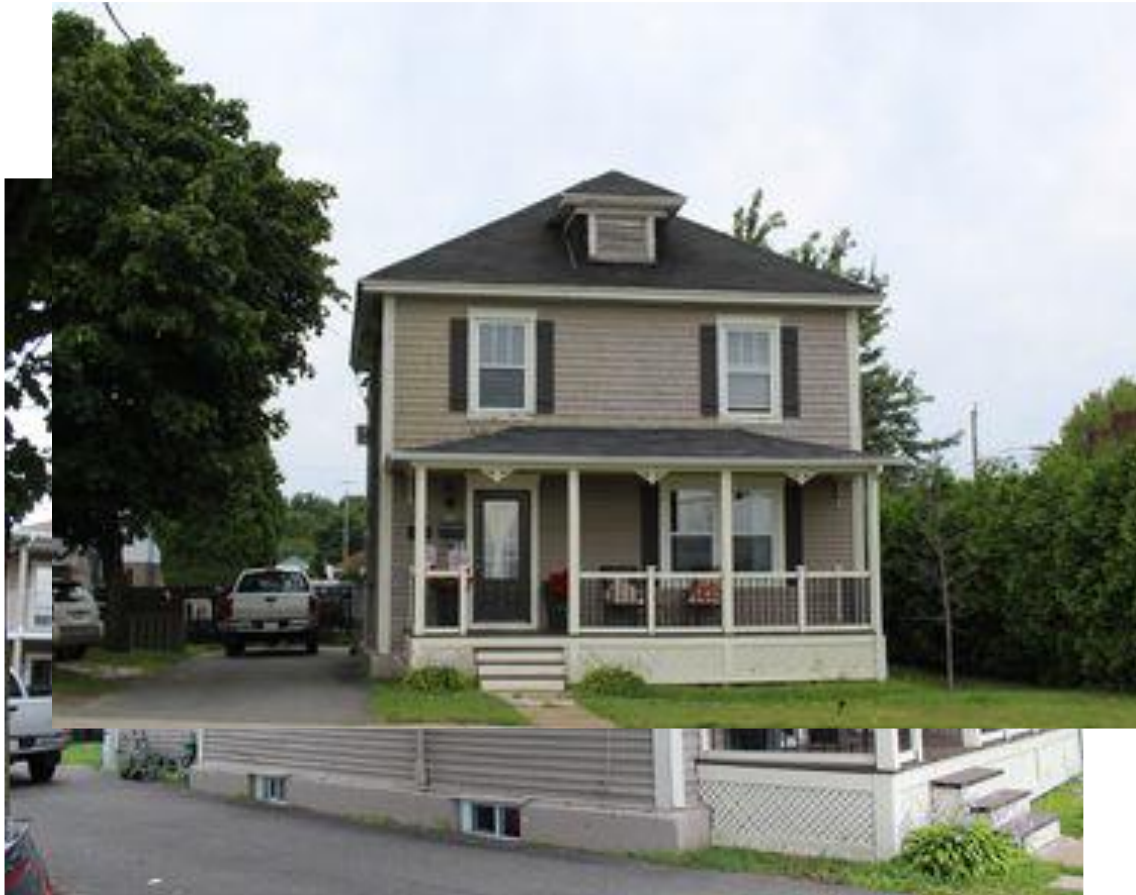
| État physique (2013) | Bon état | | |
| Matériaux extérieurs | Bardeaux de bois, planches de bois horizontales, bardeaux d'asphalte | | |
| Altérations affectant l'authenticité | La maison a connu quelques modifications de nature réversible. | | |

La bonne valeur patrimoniale de cette maison repose sur son style architectural et son authenticité. Elle est représentative d'un type de résidences issu de l'architecture vernaculaire industrielle, soit la maison cubique ou Four Square House. Modèle créé aux États-Unis en 1891 par l'architecte Frank Kidder, il est rapidement diffusé au Canada par les catalogues de plans. Elle s'élève sur deux étages et demi et son toit en pavillon est percé d'une lucarne à croupe. Elle possède toujours son revêtement de bardeaux de bois et de planches de bois à clins. Son ornementation est traditionnelle. Elle possède une bonne authenticité. Son environnement est toutefois dégradé, la circulation étant importante dans cette zone de transit en face d'un secteur industriel.

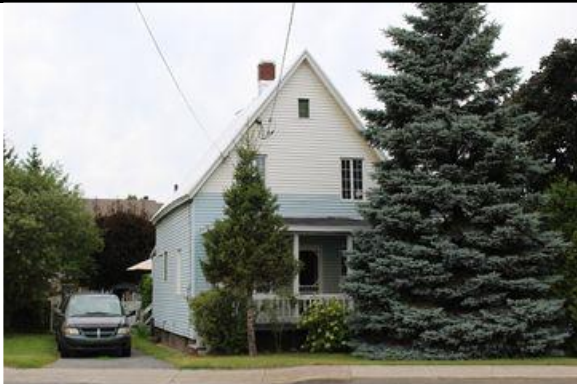
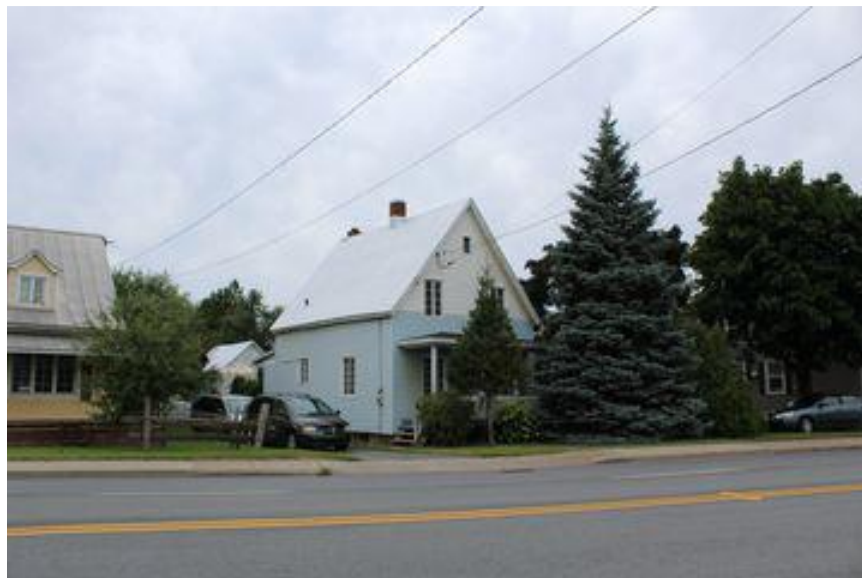
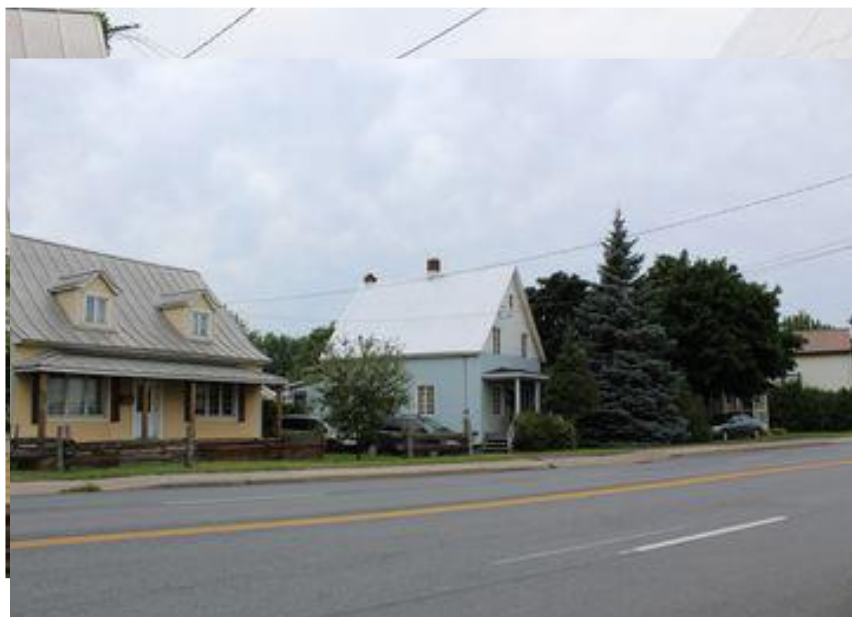
| Adresse | 1415, chemin Saint-Roch | |

| État physique (2013) | Bon état | | |
| Matériaux extérieurs | Parement de vinyle, tôle profilée | | |
| Altérations affectant l'authenticité | La composition et la volumétrie d'origine ont été bien préservées, mais toutes les composantes actuelles sont récentes. | | |

La valeur patrimoniale moyenne de cette maison repose sur son ancienneté et son style architectural. La résidence est représentative du style vernaculaire américain qui remplace progressivement la maison traditionnelle québécoise à partir de la fin du 19<sup>e</sup> siècle. Celle-ci est implantée avec mur pignon en façade, une variante permettant d'occuper des lots plus étroits en milieu villageois. En raison de la conservation de sa volumétrie et de sa composition, elle possède un bon potentiel de mise en valeur. Un programme de restauration adéquat permettrait d'augmenter sa valeur patrimoniale.

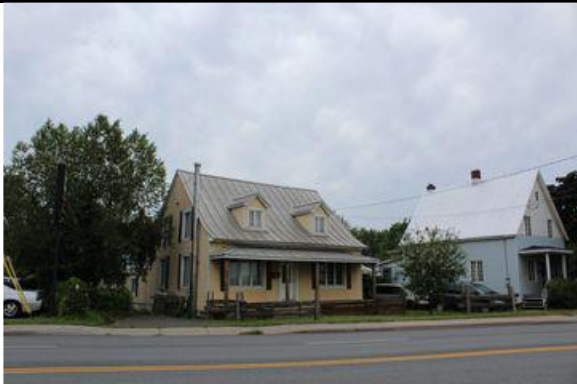
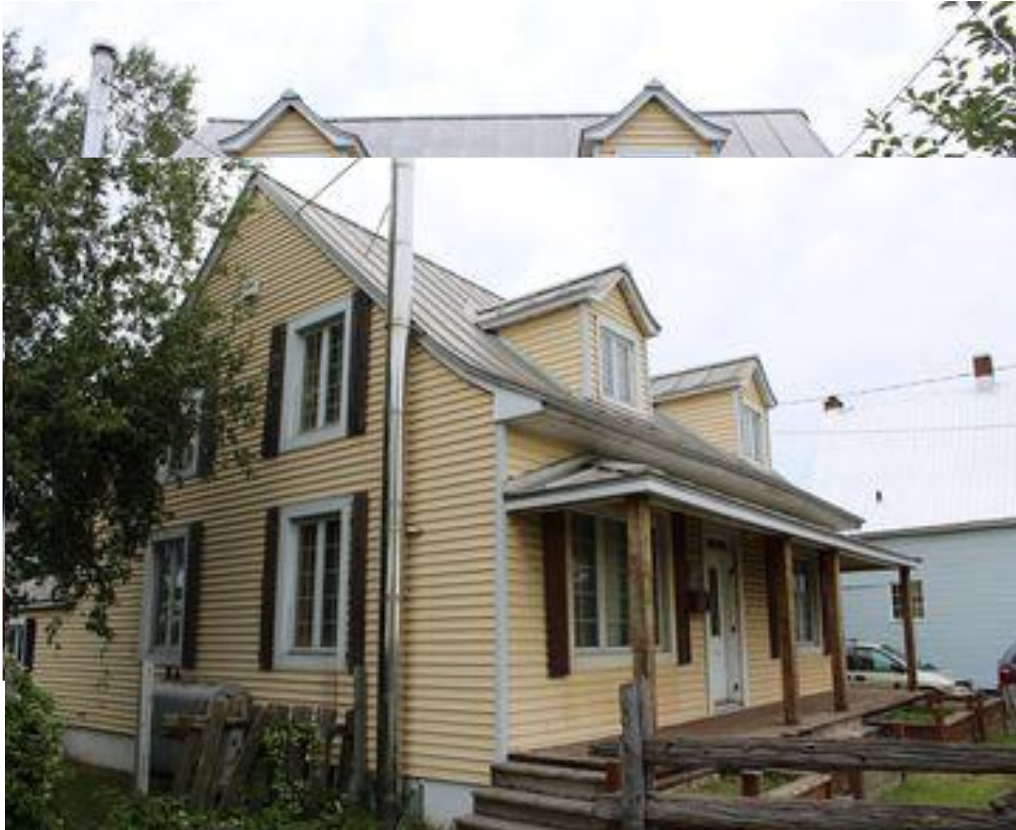
| Adresse | 1425, chemin Saint-Roch | |

| État physique (2013) | Bon état | | |
| Matériaux extérieurs | Parement de vinyle, tôle pincée, | | |
| Altérations affectant l'authenticité | La composition et la volumétrie d'origine ont été bien préservées. La majorité des composantes actuelles sont récentes à l'exception de la tôle pincée. | | |

La bonne valeur patrimoniale de cette maison repose sur son ancienneté, son style architectural et son authenticité. La résidence est représentative de la maison traditionnelle québécoise qui domine le paysage bâti des campagnes et des villages québécois pendant la majeure partie du 19<sup>e</sup> siècle. Elle se distingue par son toit au larmier incurvé recouvert de tôle pincée. Cependant, les autres composantes sont de facture contemporaine et nuisent à son authenticité. Un programme de restauration adéquat permettrait d'augmenter sa valeur patrimoniale.

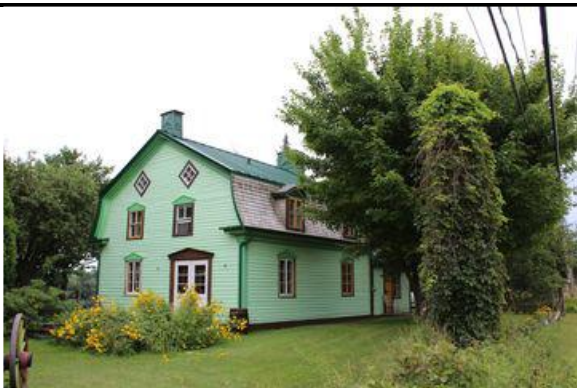
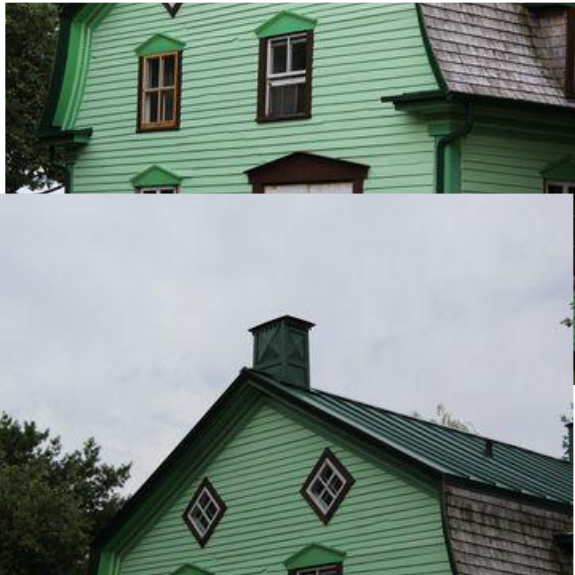
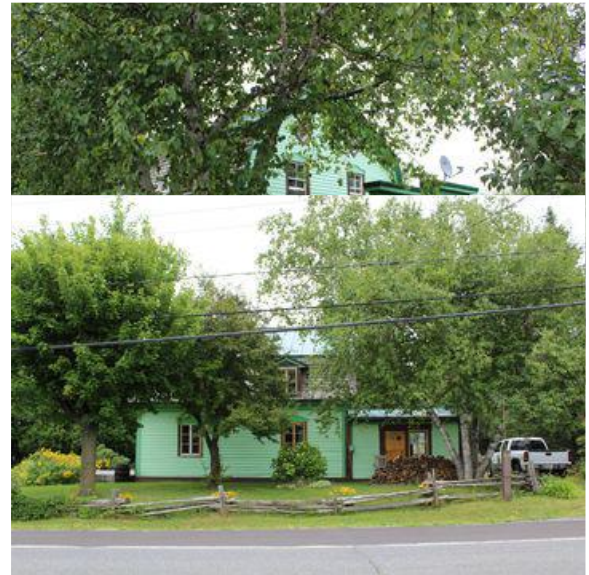
| Adresse | 15850, chemin Saint-Roch | |

| État physique (2013) | Bon état | | |
| Matériaux extérieurs | Planches de bois horizontales, bardeaux de bois, tôle pincée | | |

| Altérations affectant l'authenticité | Toutes les composantes, anciennes ou non, s'avèrent adéquates puisqu'elles sont de facture traditionnelle. |

La valeur patrimoniale supérieure de cette maison repose sur son ancienneté, son style architectural, son authenticité et son implantation dans un milieu rural bien préservé en bordure de la rivière Richelieu. La propriété se trouve dans son contexte d'origine. Elle est représentative de la maison à mansarde. Ce style est très en vogue en milieu rural au Québec entre 1875 et 1920 notamment en raison du dégagement des combles que procure le toit mansardé offrant ainsi plus d'espace habitable que les toitures à deux versants. Plusieurs composantes anciennes ont été conservées qui lui confèrent un excellent état d'authenticité.

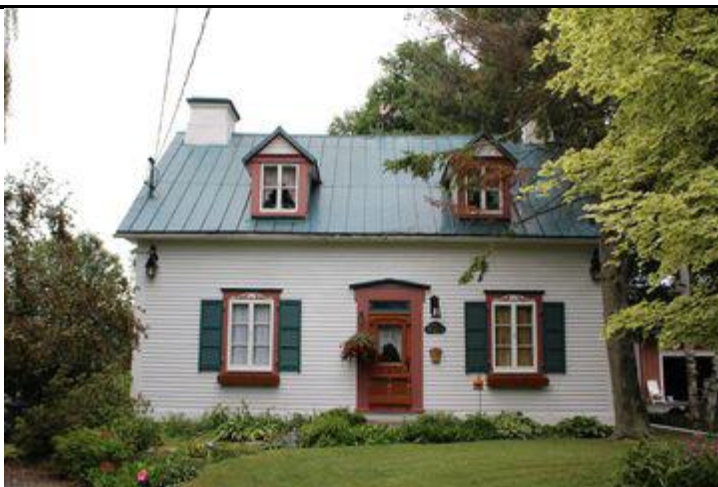
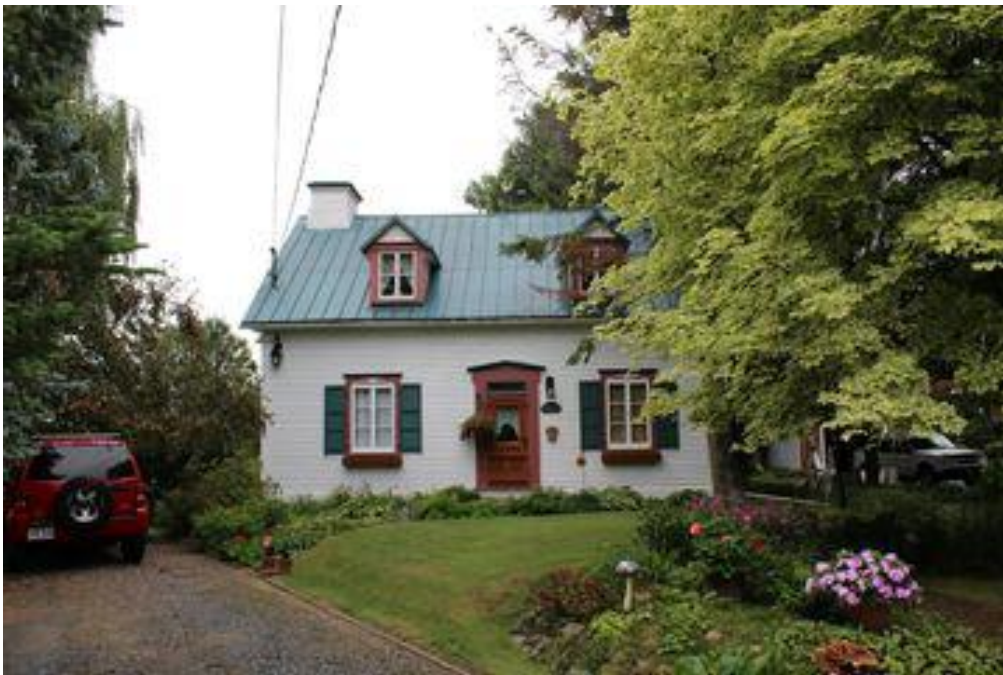
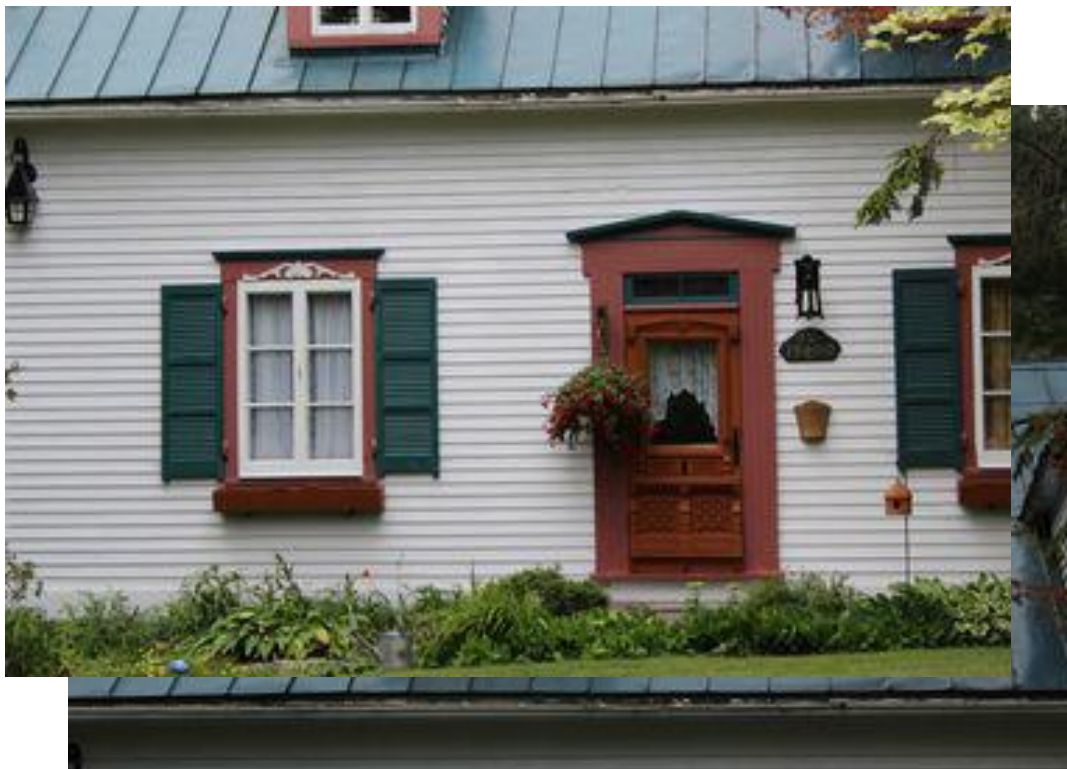
| Adresse | 15900, chemin Saint-Roch | |

| État physique (2013) | Bon état | | |
| Matériaux extérieurs | Planches de bois horizontales, tôle pincée | | |
| Altérations affectant l'authenticité | Toutes les composantes, anciennes ou non, s'avèrent adéquates puisqu'elles sont de facture traditionnelle. | | |

La valeur patrimoniale supérieure de cette maison repose sur son ancienneté, son style architectural, son authenticité et son implantation dans un milieu rural bien préservé en bordure de la rivière Richelieu. La résidence est représentative du style vernaculaire américain qui remplace progressivement la maison traditionnelle québécoise à partir de la fin du 19e siècle. Plusieurs composantes anciennes ont été conservées qui lui confèrent un excellent état d'authenticité, à l'extérieur comme à l'intérieur.
