## 1. IDENTIFICATION DU BÂTIMENT

| Adresse | 39-41A, rue Victoria | |
| Ville ou Municipalité | Sorel-Tracy | |

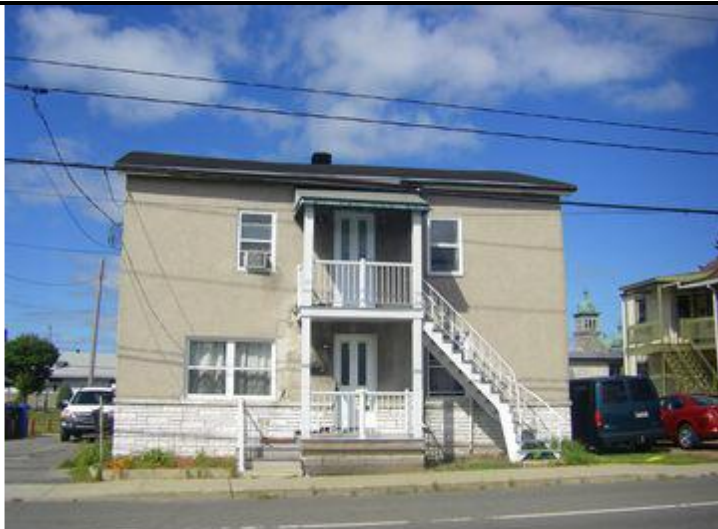
| État physique (2013) | Bon état | | |
| Matériaux extérieurs | Enduit et crépi, pierre de revêtement, bardeaux d'asphalte | | |
| Altérations affectant l'authenticité | Le changement des matériaux recouvrant les façades et le toit ainsi que la modification des portes et des fenêtres constituent des transformations de nature réversible. L'ajout d'un volume à l'arrière constitue une modification à la volumétrie d'origine. | | |

Ce bâtiment possède une valeur patrimoniale faible reposant sur sa position et son architecture. En effet, il est situé dans un secteur ancien de la ville de Sorel, ce qui lui confère une position avantageuse. De plus, cet immeuble à logements témoigne des immeubles de type plex qui se développent et s'imposent au XXe siècle dans les milieux denses et les quartiers ouvriers. Il s'agit ici d'un triplex à escalier extérieur. Cependant, la valeur se trouve amoindrie par les nombreux matériaux contemporains qui briment la lecture de l'âge du bâtiment. Cette valeur pourrait être augmentée si des éléments traditionnels étaient rétablis.

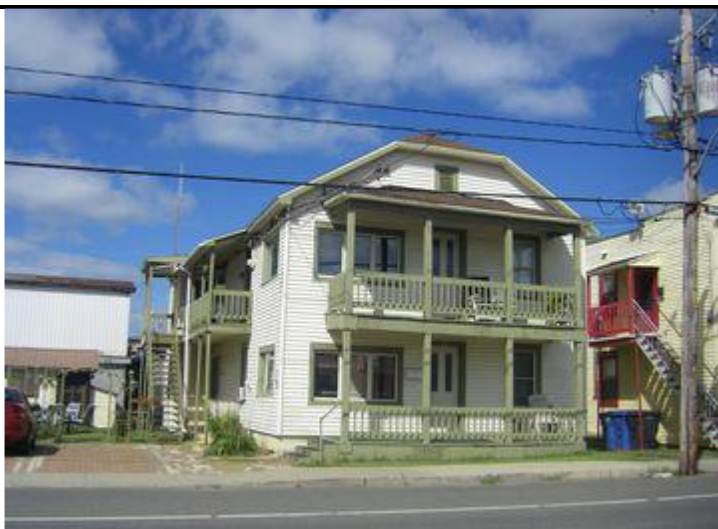
| Adresse | 43-43B, rue Victoria | |

| État physique (2013) | Bon état | | |
| Matériaux extérieurs | Parement de vinyle, bardeaux d'asphalte | | |
| Altérations affectant l'authenticité | Le changement des matériaux recouvrant les façades et le toit ainsi que la modification des portes et des fenêtres constituent des transformations de nature réversible. | | |

Ce bâtiment possède une valeur patrimoniale moyenne reposant sur sa position et son architecture. En effet, il est situé dans un secteur ancien de la ville de Sorel, ce qui lui confère une position avantageuse. De plus, cette maison témoigne des cottages vernaculaires américains qui se développent et s'imposent au XXe siècle grâce à la standardisation des pièces tout en reprenant les formes vernaculaires du XIXe siècle. Celle-ci représente la variante avec mur pignon en façade, toit à demi croupe et volume imposant de deux étages complets. Par ailleurs, il s'agit également d'un duplex à escalier extérieur, une forme d'habitation qui se développe et s'impose au XXe siècle dans les milieux denses et les quartiers ouvriers. La valeur patrimoniale pourrait être augmentée si des caractéristiques traditionnelles étaient rétablies.

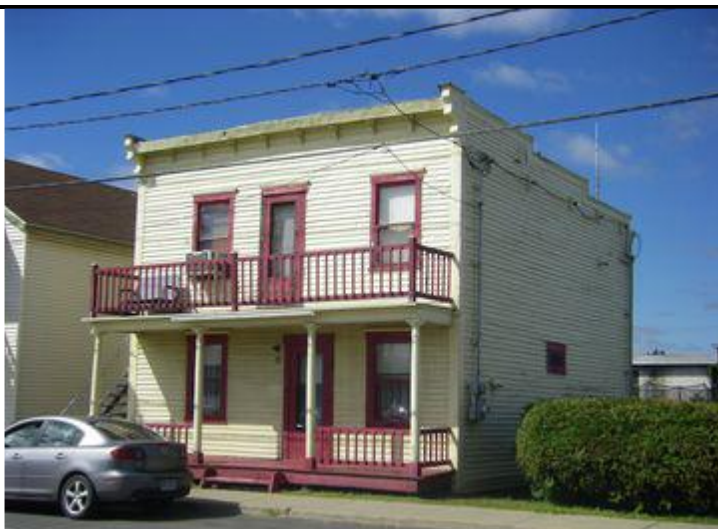
| Adresse | 45-45A, rue Victoria | |

| État physique (2013) | Travaux mineurs requis | | |
| Matériaux extérieurs | Planches de bois horizontales, membrane | | |
| Altérations affectant l'authenticité | La maison a été transformée en deux logements superposés à escalier extérieur. | | |

Ce bâtiment possède une valeur patrimoniale supérieure reposant sur l'authenticité de son architecture et sa position. En effet, il est situé dans un secteur ancien de la ville de Sorel, ce qui lui confère une position avantageuse. De plus, son volume intact, son toit en gradins, sa large galerie protégée ainsi que la distribution symétrique des ouvertures, nous permettent de le lier au style Boomtown populaire dans les noyaux villageois au début du XXe siècle. Par ailleurs, le volume n'a subi aucune modification et tous les éléments architectoniques sont demeurés en bois, un fait unique à Sorel. Par ailleurs, la présence de deux logements est fréquente dans les milieux villageois plus denses. Ce bâtiment témoigne des modes de construction anciens.

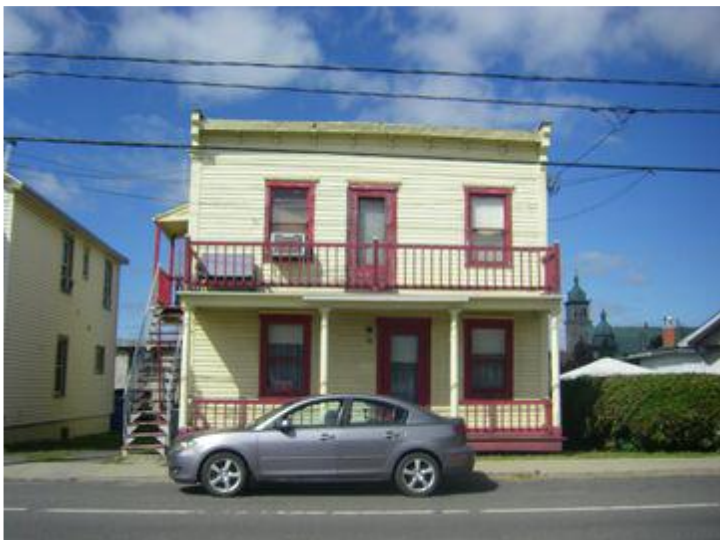
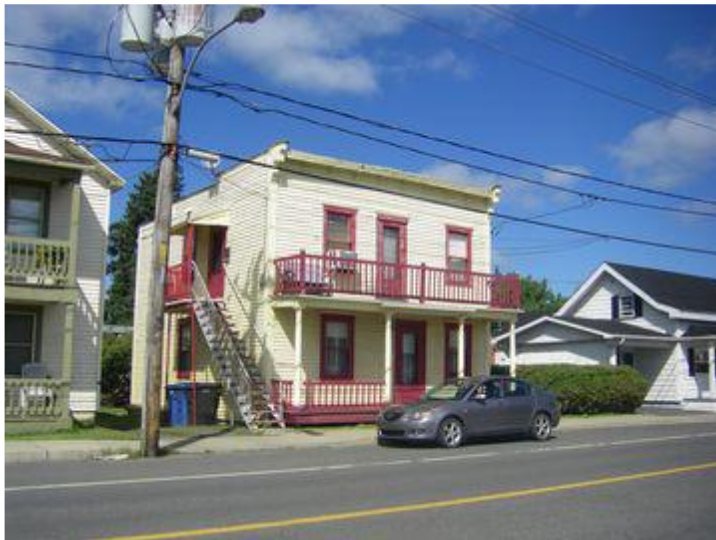
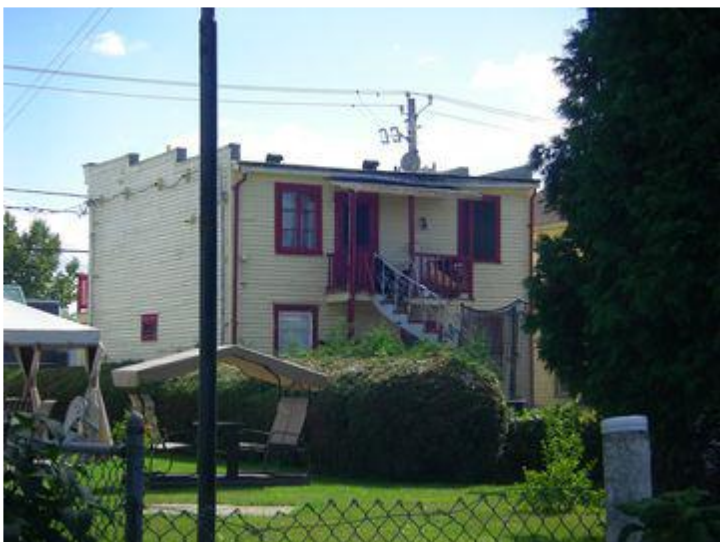
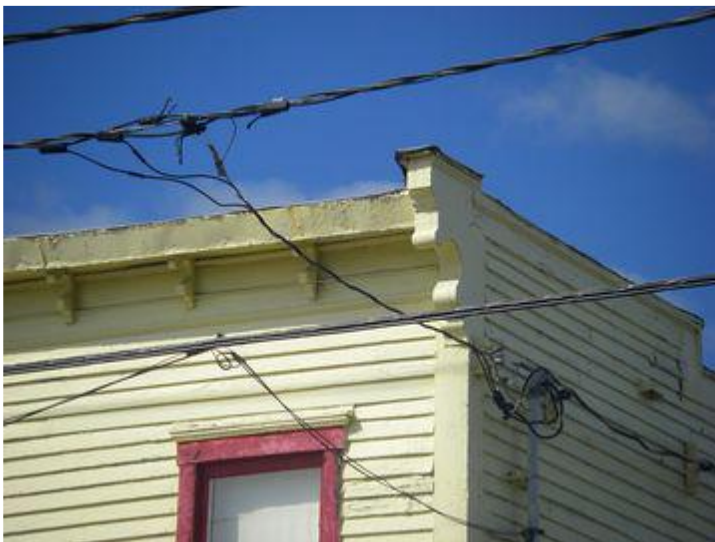
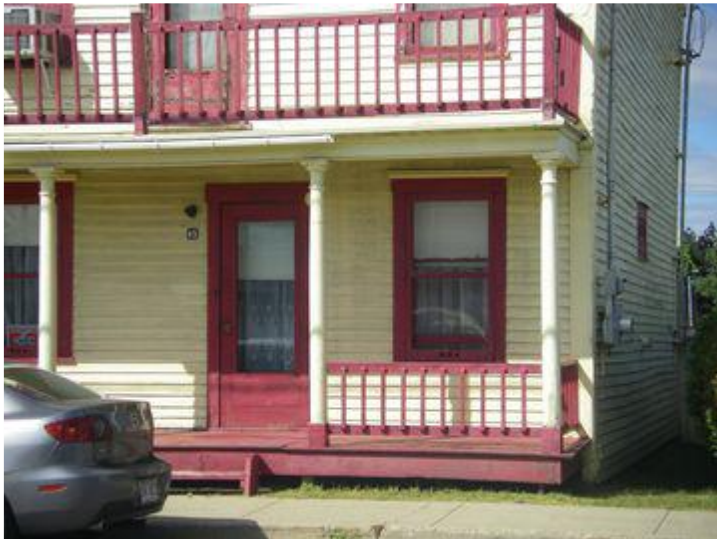
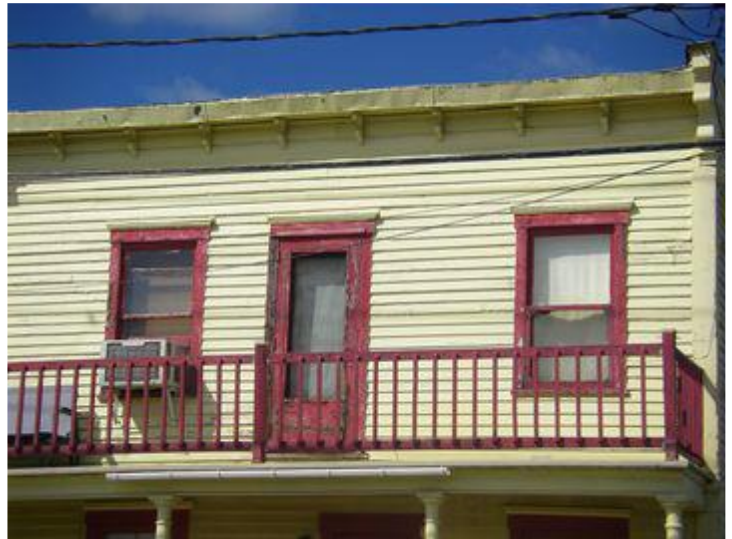
| Ornementation | Chambranle, colonne ouvragée, console, corniche | | |

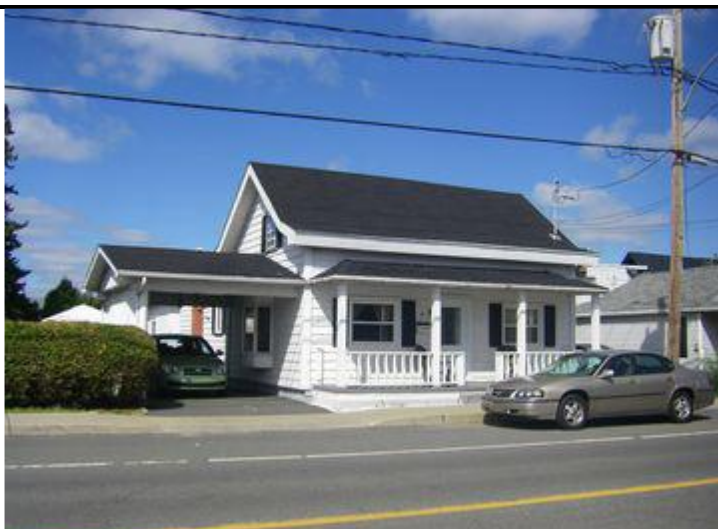
| Adresse | 51, rue Victoria | |

| État physique (2013) | Bon état | | |
| Matériaux extérieurs | Planches de bois horizontales, bardeaux d'asphalte | | |
| Altérations affectant l'authenticité | Le changement des matériaux recouvrant le toit ainsi que la modification des portes et des fenêtres constituent des transformations de nature réversible. L'ajout d'un abri pour les voitures confère un aspect contemporain à cette résidence. | | |

Ce bâtiment possède une valeur patrimoniale moyenne reposant sur sa position et son architecture. En effet, il est situé dans un secteur ancien de la ville de Sorel, ce qui lui confère une position avantageuse. De plus, cette maison témoigne des cottages vernaculaires américains qui se développent et s'imposent au XXe siècle grâce à la standardisation des pièces. Celle-ci représente la variante proche de l'architecture de tradition québécoise avec son volume modeste, son toit à deux versants et sa galerie protégée. Ses façades sont recouvertes d'un parement de planches de bois. Cependant, la valeur se trouve amoindrie par les nombreux matériaux contemporains qui briment la lecture de l'âge du bâtiment. Cette valeur pourrait être augmentée si des éléments traditionnels étaient rétablis.

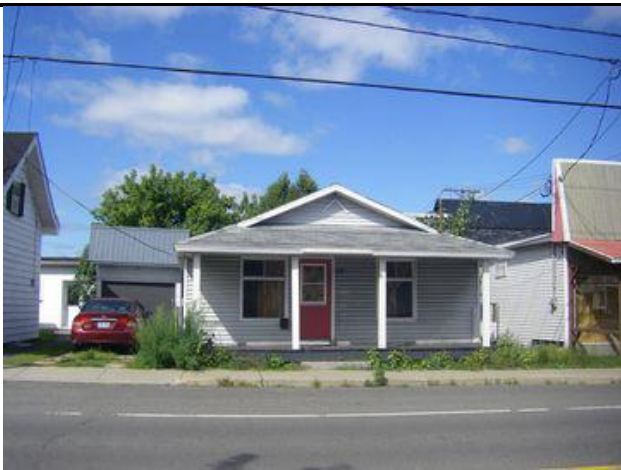
| Adresse | 55, rue Victoria | |

| État physique (2013) | Bon état | | |
| Matériaux extérieurs | Parement de vinyle, bardeaux d'asphalte | | |
| Altérations affectant l'authenticité | Le changement des matériaux recouvrant les façades et le toit ainsi que la modification des portes et des fenêtres constituent des transformations de nature réversible. | | |

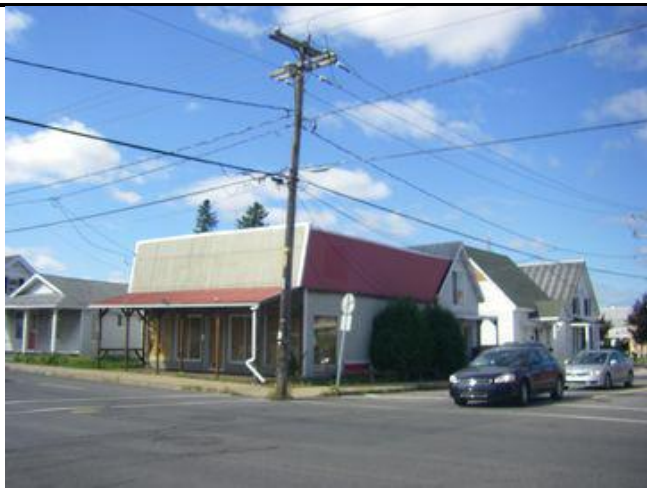
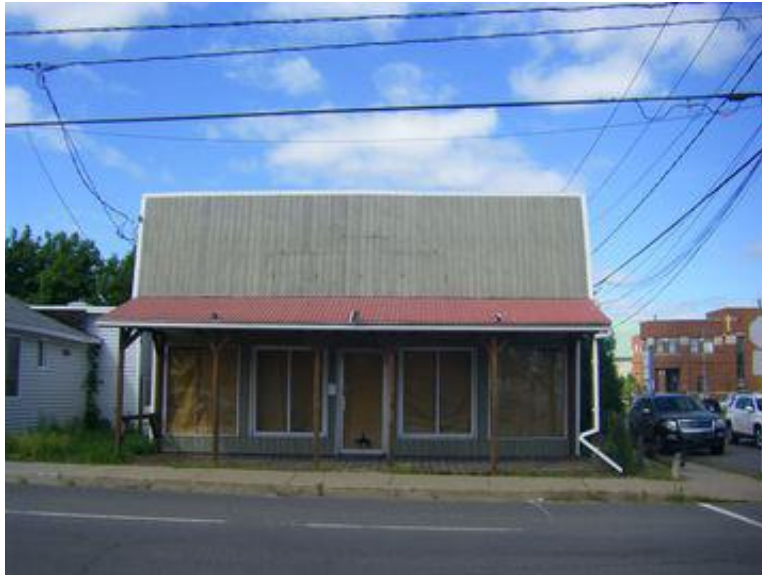
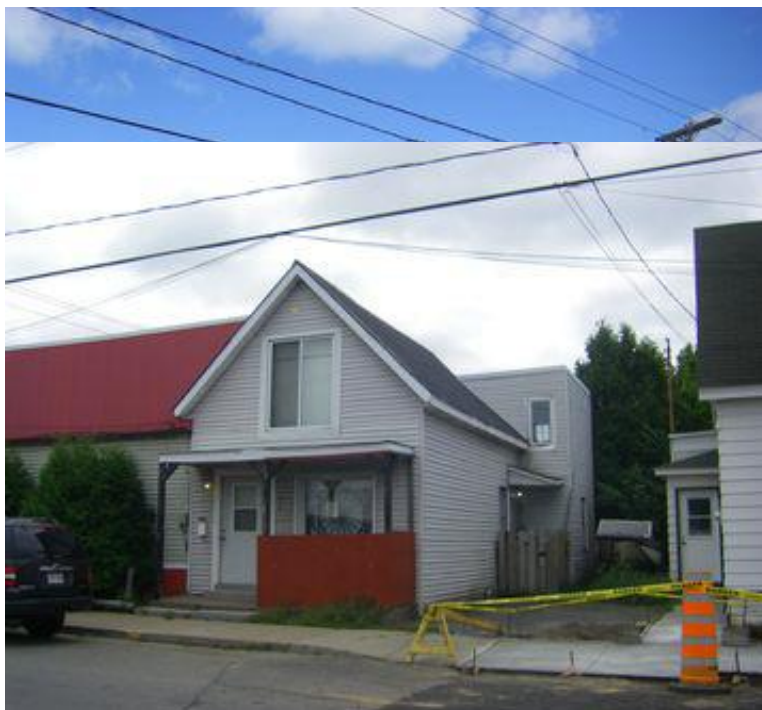
| Adresse | 59, rue Victoria<br>(208, rue Prince) | |

| État physique (2013) | Bon état | | |
| Matériaux extérieurs | Parement de vinyle, bardeaux d'asphalte, tôle profilée | | |
| Altérations affectant l'authenticité | Ce bâtiment est composé de deux volumes complètement différents. | | |

Malgré sa position avantageuse et son âge (1930 selon le rôle d'évaluation), cet immeuble ne possède pas de valeur patrimoniale, car il semble récent et a subi plusieurs transformations. Si des éléments traditionnels lui étaient redonnés, la valeur patrimoniale pourrait être augmentée.

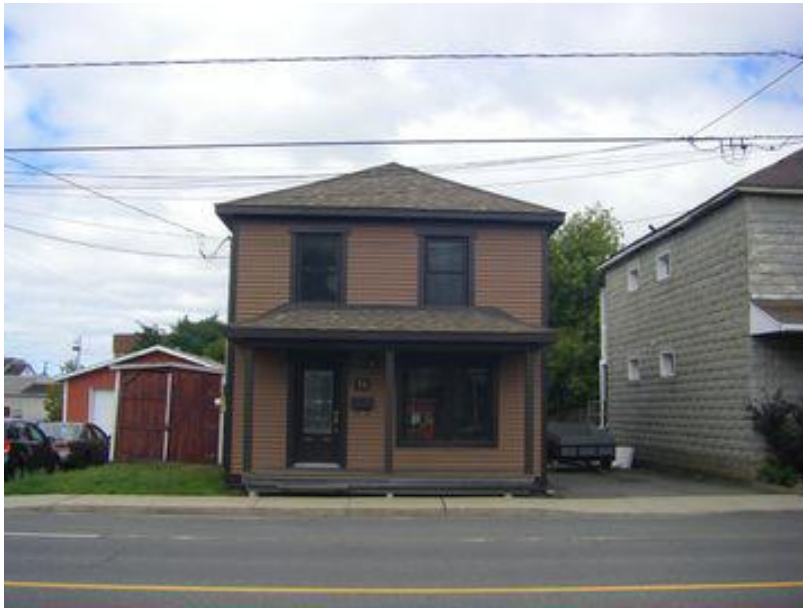
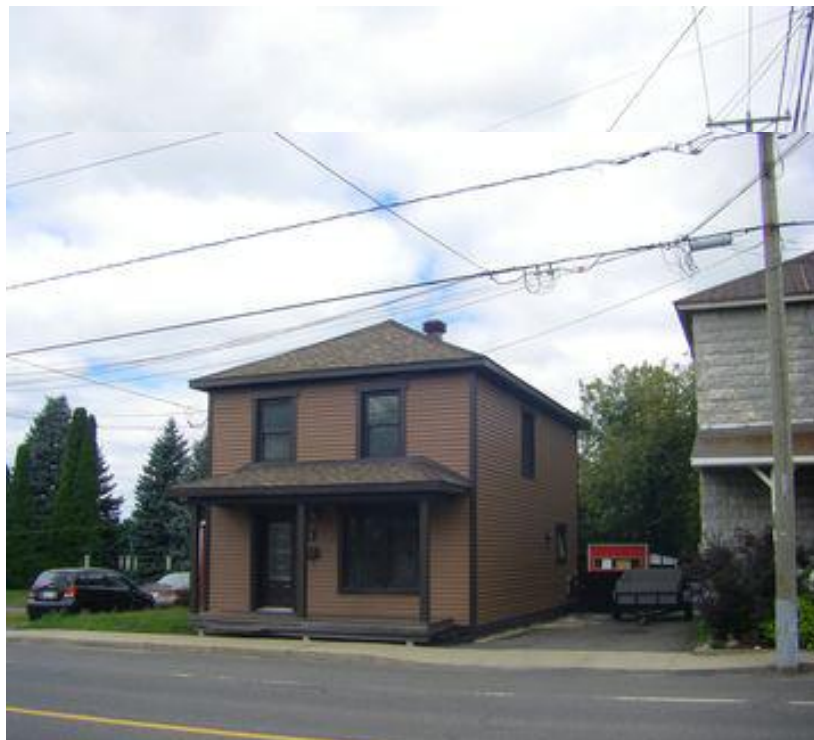
| Adresse | 71, rue Victoria | |

| État physique (2013) | Bon état | | |
| Matériaux extérieurs | Parement de vinyle, bardeaux d'asphalte | | |
| Altérations affectant l'authenticité | Le changement des matériaux recouvrant les façades et le toit ainsi que la modification des portes et des fenêtres constituent des transformations de nature réversible. | | |

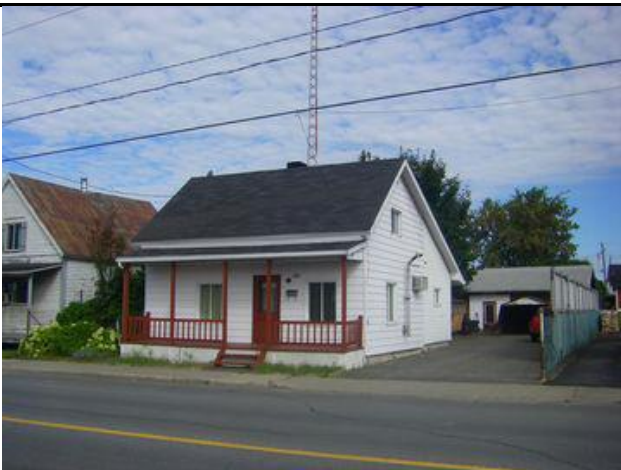
| Adresse | 161, rue Victoria | |

| État physique (2013) | Bon état | | |
| Matériaux extérieurs | Parement de métal à clins, parement de vinyle, bardeaux d'asphalte | | |
| Altérations affectant l'authenticité | Le changement des matériaux recouvrant les façades et le toit ainsi que la modification des portes et des fenêtres constituent des transformations de nature réversible. L'ajout d'un volume à l'arrière constitue une modification à la volumétrie d'origine. | | |

Ce bâtiment possède une valeur patrimoniale moyenne reposant sur sa position et son architecture. En effet, il est situé dans un secteur ancien de la ville de Sorel, ce qui lui confère une position avantageuse. De plus, cette maison témoigne des cottages vernaculaires américains qui se développent et s'imposent au XXe siècle grâce à la standardisation des pièces. Celle-ci représente la variante proche de l'architecture de tradition québécoise avec son volume modeste, son toit à deux versants et sa galerie protégée. Cependant, la valeur se trouve amoindrie par les nombreux matériaux contemporains qui briment la lecture de l'âge du bâtiment. Cette valeur pourrait être augmentée si des éléments traditionnels étaient rétablis.

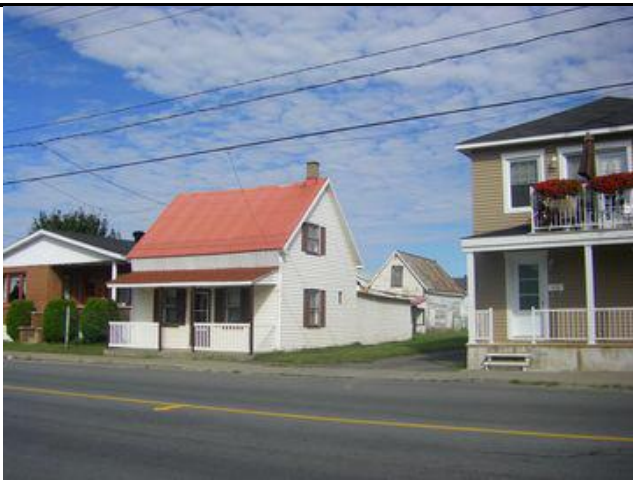
| Adresse | 171, rue Victoria | |

| État physique (2013) | Bon état | | |
| Matériaux extérieurs | Parement de vinyle, tôle profilée | | |
| Altérations affectant l'authenticité | Le changement des matériaux recouvrant les façades et le toit ainsi que la modification des portes et des fenêtres constituent des transformations de nature réversible. L'ajout d'un volume à l'arrière constitue une modification à la volumétrie d'origine. | | |

Ce bâtiment possède une valeur patrimoniale moyenne reposant sur sa position et son architecture. En effet, il est situé dans un secteur ancien de la ville de Sorel, ce qui lui confère une position avantageuse. De plus, cette maison témoigne des cottages vernaculaires américains qui se développent et s'imposent au XXe siècle grâce à la standardisation des pièces. Celle-ci représente la variante proche de l'architecture de tradition québécoise avec son volume modeste, son toit à deux versants et sa galerie protégée. Par ailleurs, il y a une maison en fond de cour, un élément plutôt rare. Cependant, la valeur se trouve amoindrie par les nombreux matériaux contemporains qui briment la lecture de l'âge du bâtiment. Cette valeur pourrait être augmentée si des éléments traditionnels étaient rétablis.

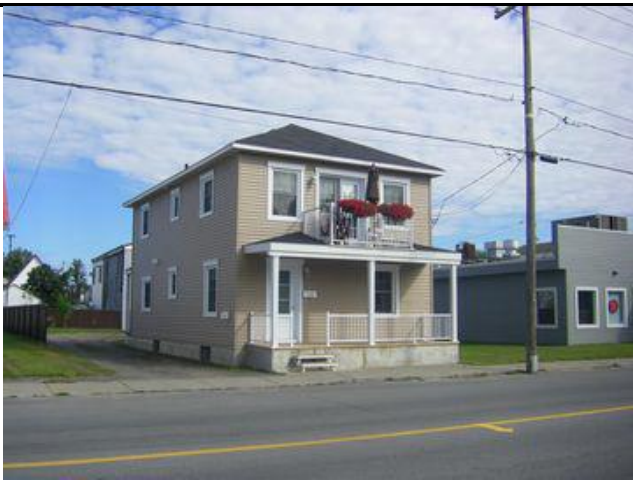
| Adresse | 175-175A, rue Victoria | |

| État physique (2013) | Bon état | | |
| Matériaux extérieurs | Parement de vinyle, bardeaux d'asphalte | | |
| Altérations affectant l'authenticité | Le balcon et la porte-fenêtre à l'étage supérieur représentent une modification des ouvertures et de la composition d'origine de la façade. Le changement des matériaux recouvrant les façades et le toit ainsi que la modification des portes et des fenêtres constituent des transformations de nature réversible. | | |

Ce bâtiment possède une valeur patrimoniale moyenne reposant sur sa position et son architecture. En effet, il est situé dans un secteur ancien de la ville de Sorel, ce qui lui confère une position avantageuse. De plus, d'un point de vue formel, cette maison témoigne du courant cubique populaire au début du XXe siècle autant dans les milieux ruraux que villageois. Elle se caractérise par un plan carré, une élévation de deux étages et demi et un toit en pavillon percé d'une lucarne. Celle-ci correspond à une variante tardive avec toit à croupe sans lucarne. Cependant, la valeur se trouve amoindrie par les modifications ayant été apportées au bâtiment. Cette valeur pourrait être revue à la hausse si des éléments traditionnels étaient rétablis.

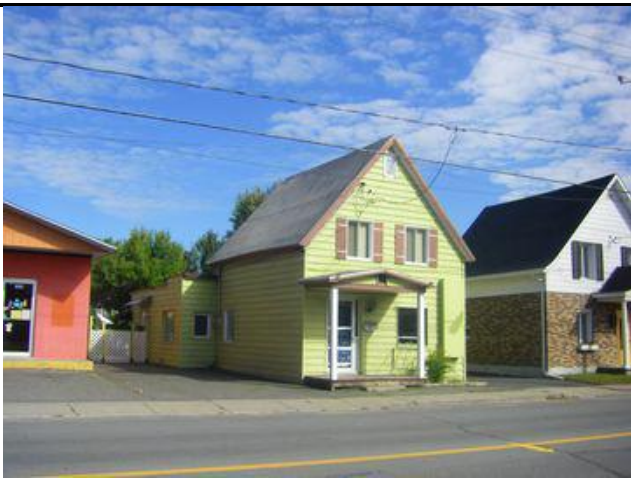
| Adresse | 191C, rue Victoria | |

| État physique (2013) | Bon état | | |
| Matériaux extérieurs | Fibre de bois pressé, tôle profilée, membrane | | |
| Altérations affectant l'authenticité | Le changement des matériaux recouvrant les façades et le toit ainsi que la modification des portes et des fenêtres constituent des transformations de nature réversible. L'ajout d'un volume à l'arrière constitue une modification à la volumétrie d'origine. | | |

Ce bâtiment possède une valeur patrimoniale moyenne reposant sur sa position et son architecture. En effet, il est situé dans un secteur ancien de la ville de Sorel, ce qui lui confère une position avantageuse. De plus, cette maison témoigne des cottages vernaculaires américains qui se développent et s'imposent au XXe siècle grâce à la standardisation des pièces. Celle-ci représente la variante proche de l'architecture de tradition québécoise avec son volume modeste, son toit à deux versants et sa galerie protégée. Cependant, la valeur se trouve amoindrie par les nombreux matériaux contemporains qui briment la lecture de l'âge du bâtiment. Cette valeur pourrait être augmentée si des éléments traditionnels étaient rétablis.

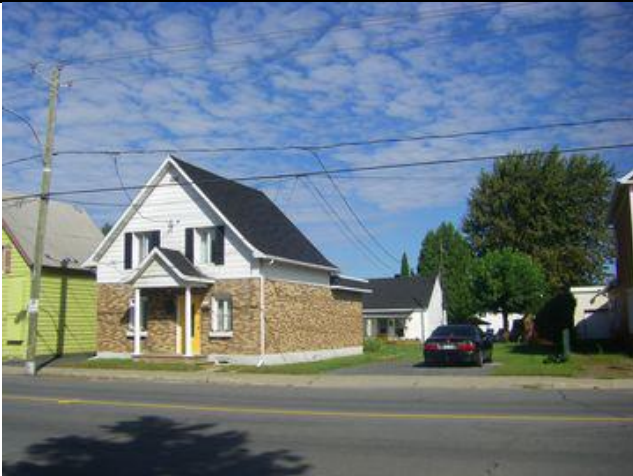
| Adresse | 193, rue Victoria | |

| État physique (2013) | Bon état | | |
| Matériaux extérieurs | Brique de revêtement, parement de métal à clins, bardeaux d'asphalte, membrane | | |

Ce bâtiment possède une bonne valeur patrimoniale reposant sur sa position et son architecture. En effet, il est situé dans un secteur ancien de la ville de Sorel, ce qui lui confère une position avantageuse. De plus, cette maison témoigne des cottages vernaculaires américains qui se développent et s'imposent au XXe siècle grâce à la standardisation des pièces. Celle-ci représente la variante proche de l'architecture de tradition québécoise avec son volume modeste, son toit à deux versants et sa galerie protégée. La maison en fond de cour constitue un élément rare ajoutant de la valeur à l'ensemble de la propriété. Cependant, la valeur se trouve amoindrie par les nombreux matériaux contemporains qui briment la lecture de l'âge du bâtiment. Cette valeur pourrait être augmentée si des éléments traditionnels étaient rétablis.

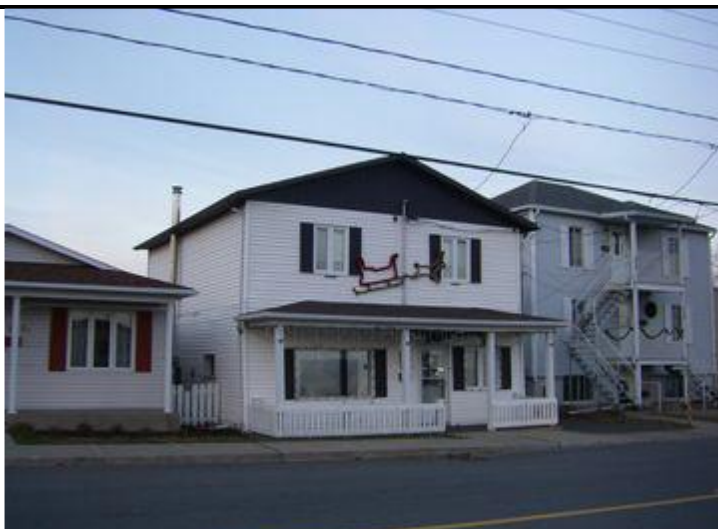
| Adresse | 237, rue Victoria | |

| État physique (2013) | Bon état | | |
| Matériaux extérieurs | Parement de vinyle, bardeaux d'asphalte | | |
| Altérations affectant l'authenticité | Le changement des matériaux recouvrant les façades et le toit ainsi que la modification des portes et des fenêtres constituent des transformations de nature réversible. En raison de la | | |

| | composition de la façade principale, il pourrait s'agir d'une ancienne maison à deux logements contigus transformée en unifamiliale. |

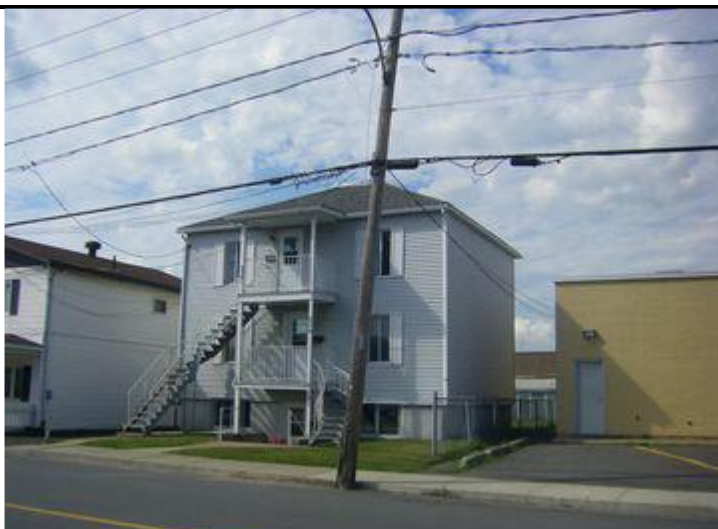
| Adresse | 239-241, rue Victoria | |

| État physique (2013) | Bon état | | |
| Matériaux extérieurs | Parement de vinyle, bardeaux d'asphalte | | |
| Altérations affectant l'authenticité | Le volume a été exaucé. Le changement des matériaux recouvrant les façades et le toit ainsi que la modification des portes et des fenêtres constituent des transformations de nature réversible. | | |

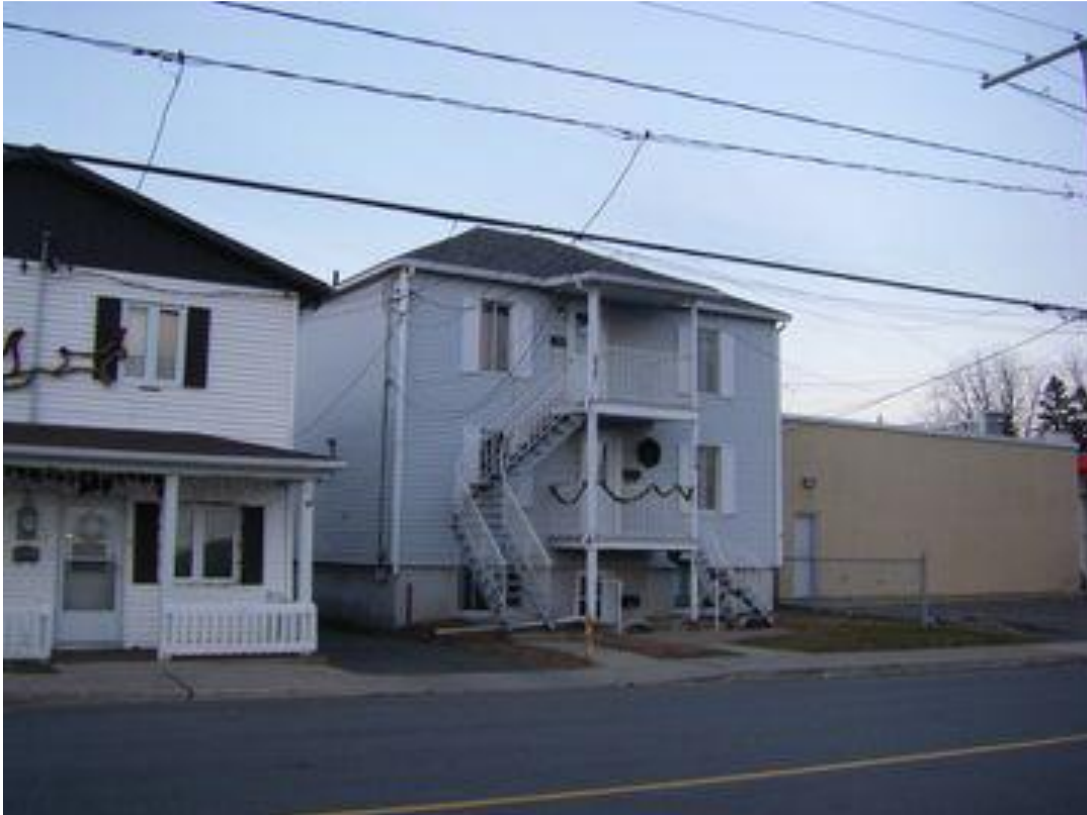
### PHOTOS

Ce bâtiment possède une valeur patrimoniale faible reposant sur sa position et son architecture. En effet, il est situé dans un secteur ancien de la ville de Sorel. De plus, cette maison témoigne du courant cubique populaire au début du XXe siècle autant dans les milieux ruraux que villageois. Elle se caractérise par un plan carré, une élévation de deux étages et demi et un toit en pavillon percé d'une lucarne. La composition symétrique et la galerie protégée d'un auvent constituent d'autres éléments participant à l'architecture de cette demeure. De plus, cet immeuble à logements témoigne des immeubles de type plex qui se développent et s'imposent au XXe siècle dans les milieux denses et les quartiers ouvriers. La valeur patrimoniale pourrait être augmentée si des caractéristiques traditionnelles étaient rétablies.
